## Bygdekafé med ekstraordinært årsmøte

### Sak 3 Overtaking av skuleanlegget på Bjoa

DOKUMENTKODE: 10259566-01-TVF-RAP-006

DOKUMENTKODE: 10259566-01-TVF-RAP-004

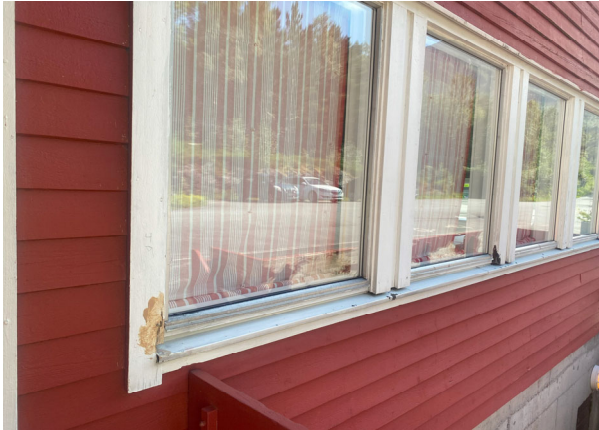
Vinduene er i dårlig stand, med et betydelig omfang av råde og dårlig U-verdi på rutene. Spesielt er listverk utvendig svært slitt. Vinduer i hele bygget bør skiftes ut. Ytterdører er tredører som for så vidt er i grei stand, men vil kreve vedlikehold for å sikre god restlevetid. Det kan være hensiktsmessig å heller skifte ut disse.

Bilde 1. Eldre vinduer med råteskader i karmen.

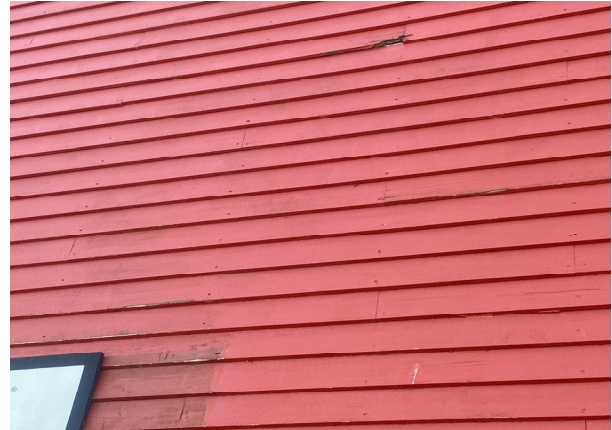
Ytterveggene er generelt i dårlig stand, med råteskadd og malingsslitt trevirke og en del betongskader på synlige betongoverflater. Store deler av trekledningen er allerede skiftet ut, men ytterligere utskiftning bør påregnes. Betongskader bør repareres, og veggene må generelt overflatebehandles.

Bilde 2. Trekledning med malingsslitasje og råteskader.

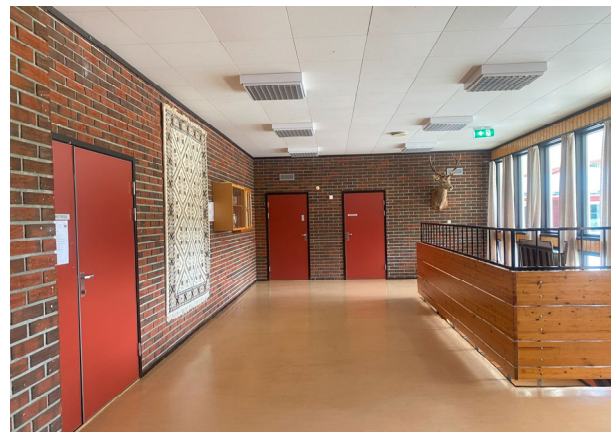
På himlinger er det en del skader, bl.a. i vestibylen. Disse bør repareres.

Bilde 4. Innvendige overflater i vestibyle.

| Bygningsdel<br>(NS3451) | Tilstand og tiltak | TG<br>0 - 3 og IU | KG<br>0 - 3 | KG type<br>S, H, E, Ø | Kostnader | |
|---|---|---|---|---|---|---|
| 257 Systemhimlinger | Himlingsplater i vestibyle har en del småskader.<br><br>Ødelagte plater skiftes ut. | 1 | 1 | E | - | 10 000 |

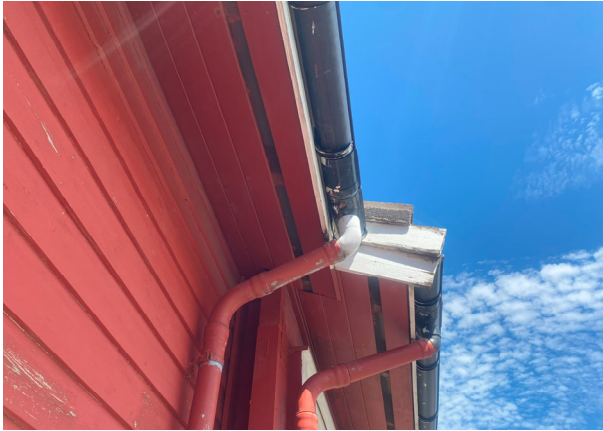
Yttertaket er tilsynelatende i god stand, uten registrerte lekkasjer. Vindskier og dekkbord er råteskadde og malingsslitte, og det er noen avvik på takrenner og nedløp.

Bilde 5. Råteskader på vindskier og eldre takrenner/nedløp.

| Bygningsdel<br>(NS3451) | Tilstand og tiltak | TG<br>0 - 3 og IU | KG<br>0 - 3 | KG type<br>S, H, E, Ø | Kostnader | |
|---|---|---|---|---|---|---|
| 265 Gesimser, takrenner, nedløp | Vindskier og dekkbord er råteskadde og malingslitt i enkelt detaljer. Det er registrert fuglereir og skader i fuglenetting flere steder.<br><br>Råteskadde bord skiftes ut med nye impregnerte bord og overflatebehandles. Fuglenetting repareres.<br><br>Takrenner og nedløp har noen merker etter lekkasjer i skjøter, samt korrosjon og malingsvaskalling.<br><br>Takrenner skiftes ut. Gamle renner og nedløp fjernes. Nytt rennesystem inkludert beslag og rennekroker monteres.<br>Se 262 Taktekning for tiltak. | 2 | 2 | Ø, E | - | 50 000 |

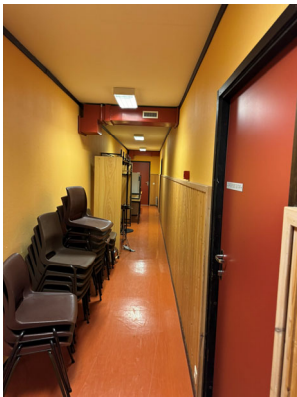
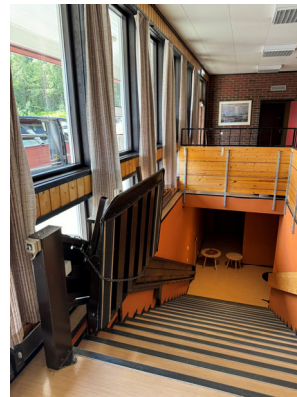
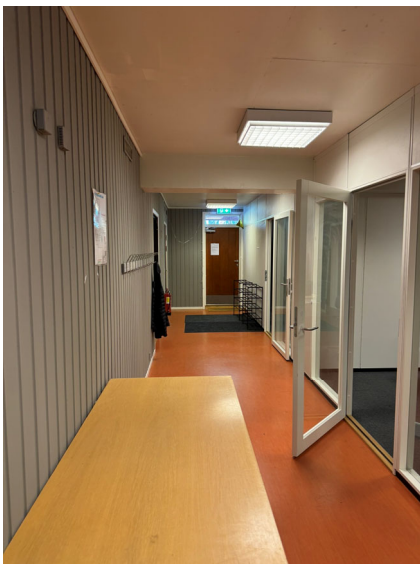
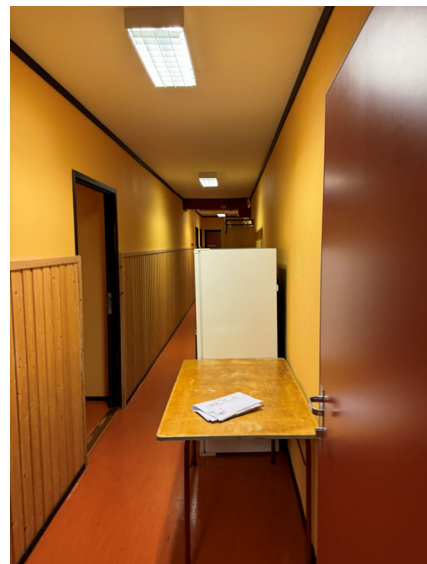
Flere av dørene er utført med brannmotstand EI30, hvor flere av disse dørene er markert med rømningsskilt. Det bemerkes at rømning via annen branncelle er avvik fra teknisk forskrift, men det er usikkert hvilken brannteknisk inndeling og brannstrategi som er tiltenkt etasjen/byggverket, da det ikke har vært tilgang til brannteknisk dokumentasjon.

Bilde 6. Gang langs miniatyrskytebane.

Bilde 7. Hovedtrapp.

Bilde 8. Bibliotekgang.

Bilde 9. Gang langs miniatyrskytebane.

Følgende tiltak må likevel utføres straks uavhengig av prosjektert løsning:

- Etablere markeringsskilt for rømning ut fra rom miniatyrskytebane.
- Rydde korridor mot bibliotek, mellom garderobe og miniatyrskytebane samt flytte pyntebord nederst ved hovedtrapp.
- Fra heimkunnskap i første etasje er det skiltet rømning til gang som leder til vestibyle. I gang-rommet går toalettdør utover og dermed foran rømningsdør. Døren bør snus slik at den går innover.

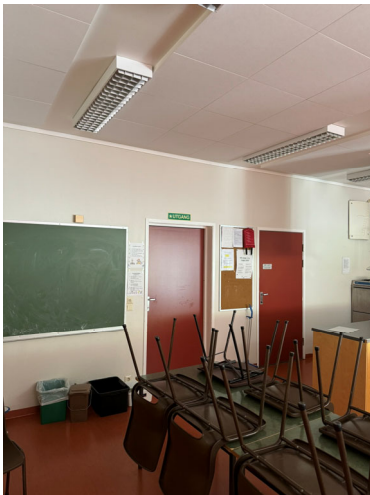
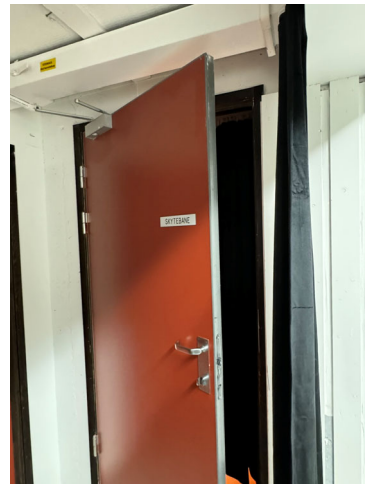
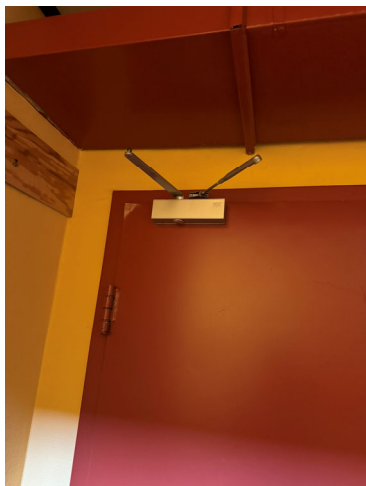
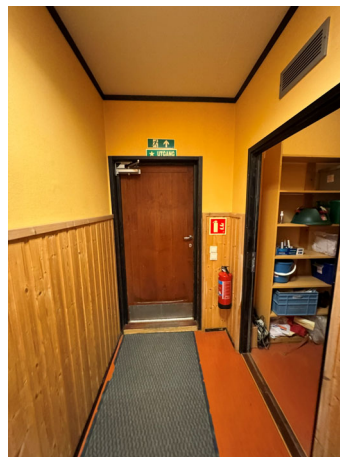
Bilde 10. Bibliotekgang

Bilde 11. Gang langs minityrskytebane

Bilde 12. Dør til trapp bak scene

Bilde 13. Gang langs mot skolegård

- Gang mellom heimkunnskap og vestibyle
- Fra nedre del av vestibyletrapperom til korridor.
- Utgang fra skytebanerom.

Det bemerkes at ved bruk av etterlysende skilt må det påses at det er noe form for lysregulering/ladelys ved skiltene/ved rommet slik at de etterlysende skiltene oppnår tiltenkt funksjon (30 minutter) i en brannsituasjon. Se utvalgte skilt som må byttes ut eller ha tilhørende lysregulering. Tiltaket må ses i sammenheng med elektro-tiltak.

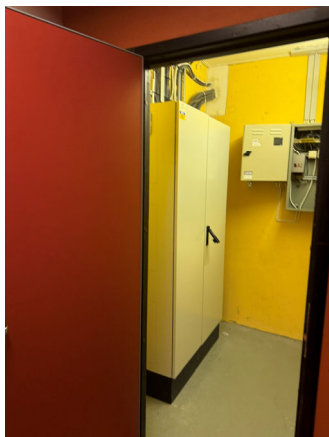
I tavlerom er det observert branntettinger som ikke er dokumentert og merket. Flere kostnader tilknyttet branntetting av gjennomføringer kan forekomme etter endelig brannprosjektering.

Bilde 14. Tavlerom

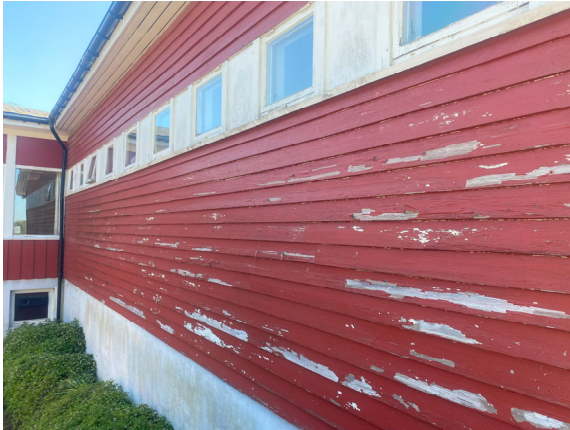
Ytterveggene er generelt i svært dårlig stand, med råteskadd og malingsslitt trevirke, kraftige betongskader, og malingsavskalling på betong og puss. Store deler av kledningen må skiftes ut, og alt må renoveres/overflatebehandles og repareres ved behov. Platekledning som er løs bør fjernes umiddelbart, pga. risiko for innhold av asbest.

Bilde 1. Malingsslitasje og råte på trekledning.

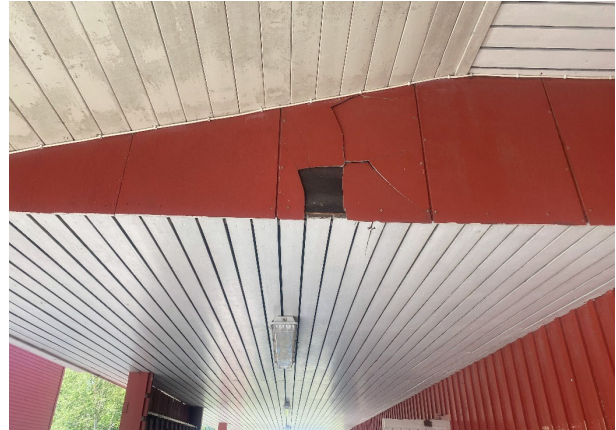
Bilde 2. Skade i antatt asbestholdig plate.

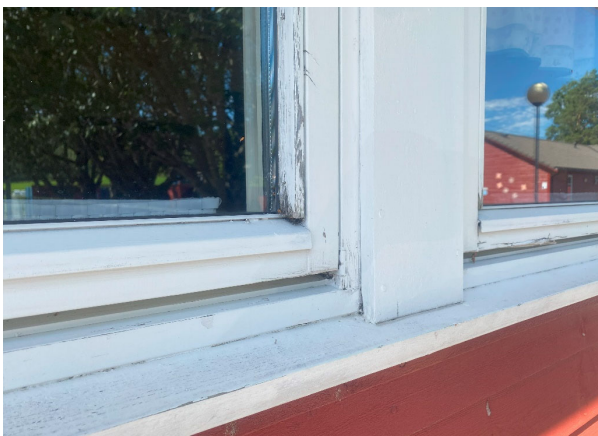
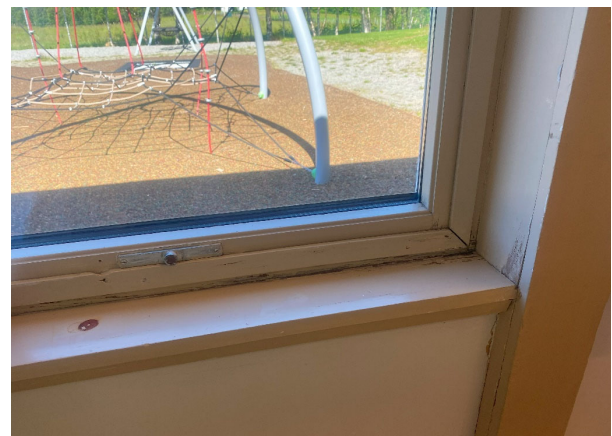
Vinduer er i varierende alder, men generelt i svært dårlig stand, med et stort omfang av råte og fuktinntrengning. Rutene har dårlig U-verdi og flere er punkterte. Ytterdører har liten restlevetid. Vinduer og ytterdører i hele bygget må skiftes ut.

Bilde 3. Råteskade i vindu etter fuktinntrengning.

Bilde 4. Råteskade i vindu etter fuktinntrengning.

| Bygningsdel<br>(NS3451) | | Tilstand og tiltak | | TG<br>0 - 3 og IU | KG<br>0 - 3 | KG type<br>S, H, E, Ø | Kostnader | |
|---|---|---|---|---|---|---|---|---|
| 234 | Vinduer, dører, porter | Vinduene er av varierende alder, men flere er gamle med utløpt forventet teknisk levetid. Det er registrert punkterte ruter, løse pakninger og råteskader i trevirket, også innvendig som tyder på lekkasjer.<br><br>Vinduene har dårlig U-verdi som medfører høyt varmetap/energibruk og kan føre til kaldras og komfortproblemer. Eldre vinduer i tre krever mye vedlikehold og vil være utsatt for råteskader.<br><br>Innvendige foringer og listverk er stedvis svært malingsslitt. Se 246 <i>Kledning og overflate</i> for tiltak.<br><br>Utskiftning av eldre vinduer. Gammelt vindu demonteres. Nytt vindu monteres med nye foringer, vannbrettbeslag, tetning og belistning. Det anbefales å benytte vinduer som er ferdig overflatebehandlet. Eventuelle nyere vinduer uten skader kan beholdes. | 3 | 3 | Ø, E, S, H | | 1 320 000 | |

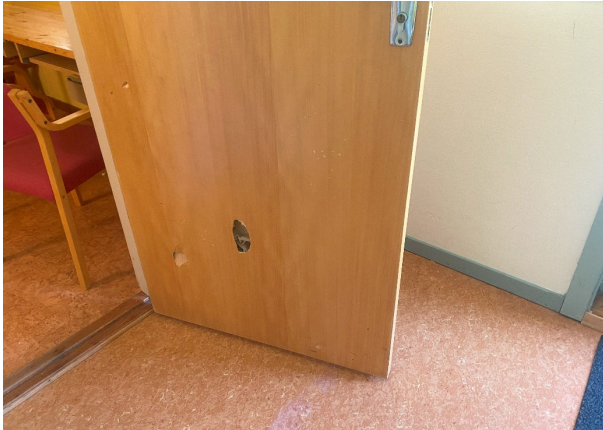
Bilde 5. Skader på innerdør.

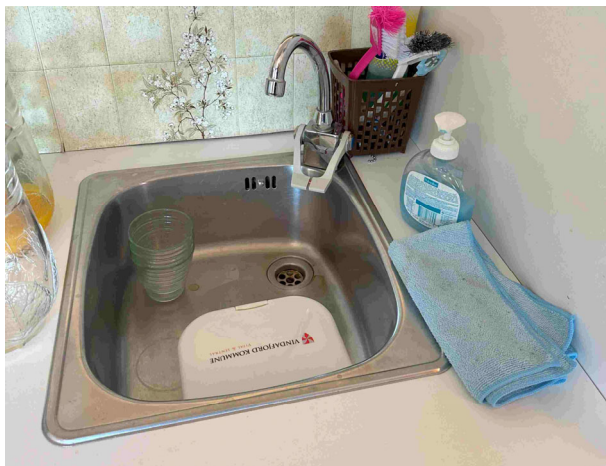
Armaturer for sanitæranlegg er det to eldre to-greps som bør byttes ut.

Bilde 6. Eldre 2-greps armatur

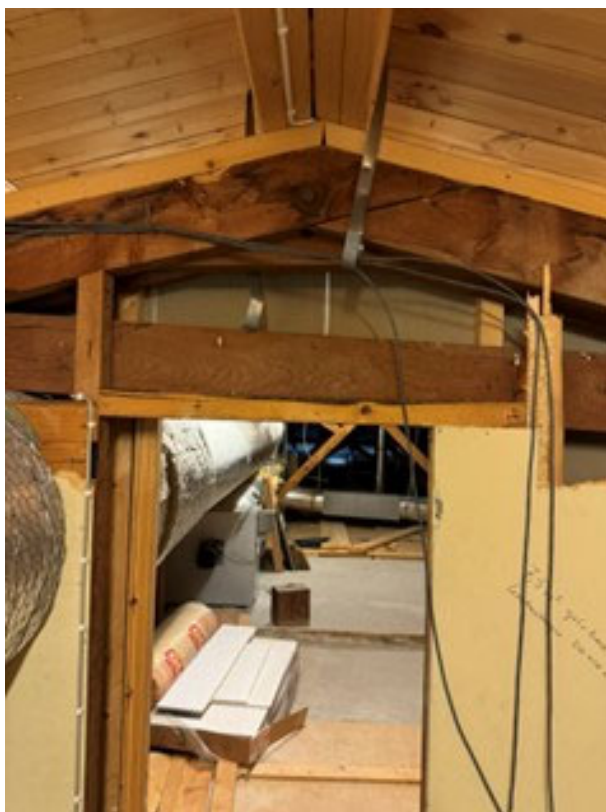
Ventilasjonsanlegget består av et eldre avtrekksanlegg. På grunn av alder og at anlegget ikke er balansert med mulighet for varmegjenvinning bør hele ventilasjonsanlegget skiftes ut i sin helhet.

Bilde 7. Ventilasjonsanlegg på loft.

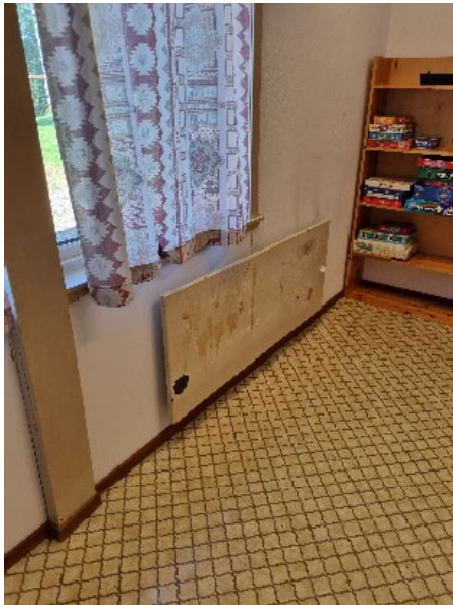
Er installert varmeanlegg basert på elektriske panel- og gjennomstrømningsovner. Det er installert varmepumper (luft/luft) noen steder i bygget. Varmeanlegget fungerer, men flere panelovner er fra byggetid. Det er medtatt utskifting av de eldste ovnene.

Bilde 10. Eldre panelovn.

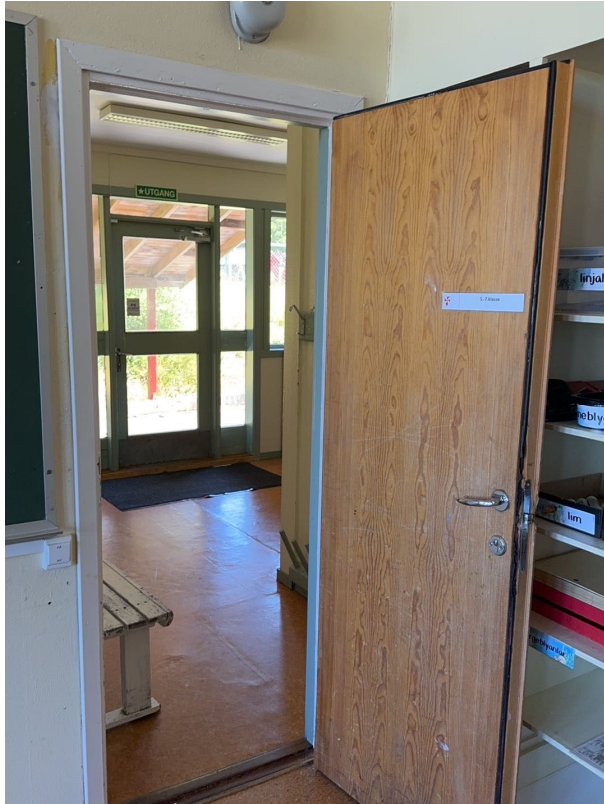
Dør fra klasserom til rømningsvei som leder til baksiden av byggverket er mot rømningsretningen. Dør må snus.

Bilde 8. Klasseromsdør feil vei

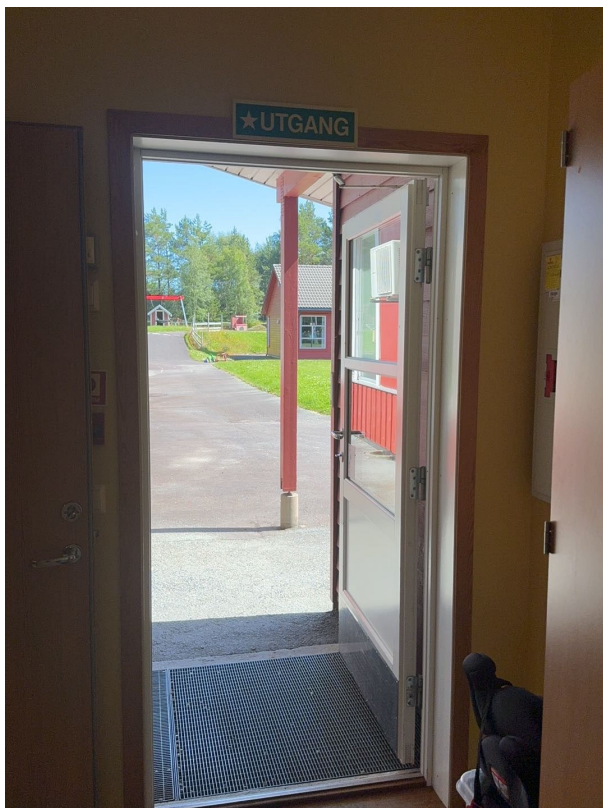
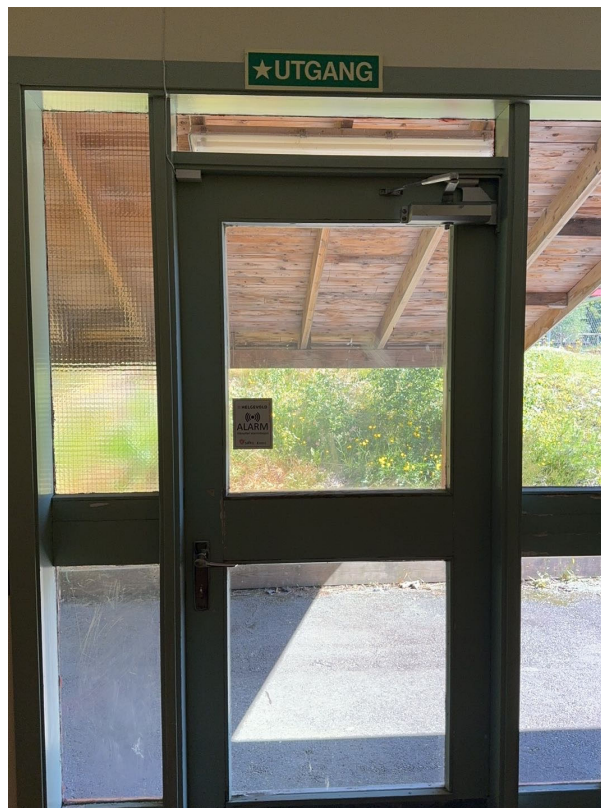
Det er flere utgåtte markeringsskilt som viser rømningsvei eller manglende skilt. Det bemerkes at ved bruk av etterlysende skilt må det påses at det er noe form for lysregulering/ladelys ved skiltene/ved rommet slik at de etterlysende skiltene oppnår tiltenkt funksjon (30 minutter) i en brannsituasjon.

Se utvalgte skilt som må byttes ut eller ha tilhørende lysregulering. Dette gjelder ut fra garderode ved siden av hovedinngang, fra inngang bakside byggverk og ved kjellerutgang. Det mangler også skilting for rømning, f.eks. ut fra klasserommene.

Bilde 9. Utgang garderobe.

Bilde 10. Utgang bakside.

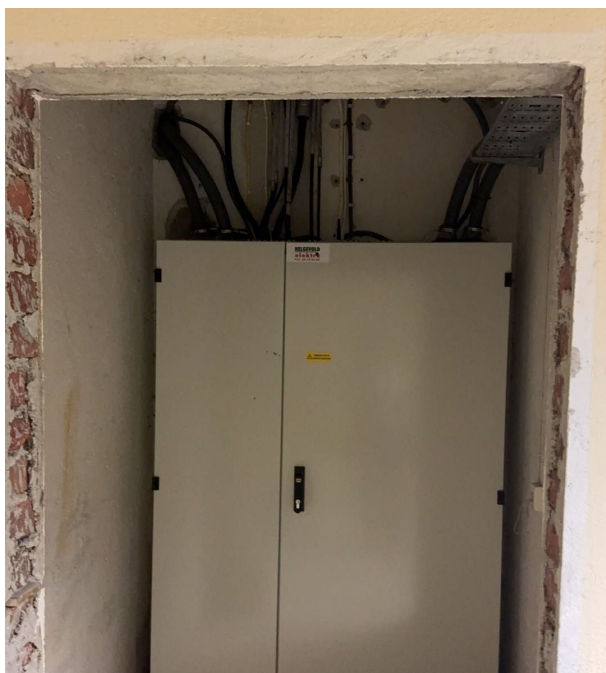
Tavleskap i rømningskorridor skal være egen branncelle og må innbygges.

Hovedtavleskap er i kjeller, som ikke er ferdig bygget ut (kun betongkonstruksjoner i kjeller). Rommet er derfor åpnet og ikke skilt ut som egen branncelle.

Bilde 11. Tavleskap i kjeller

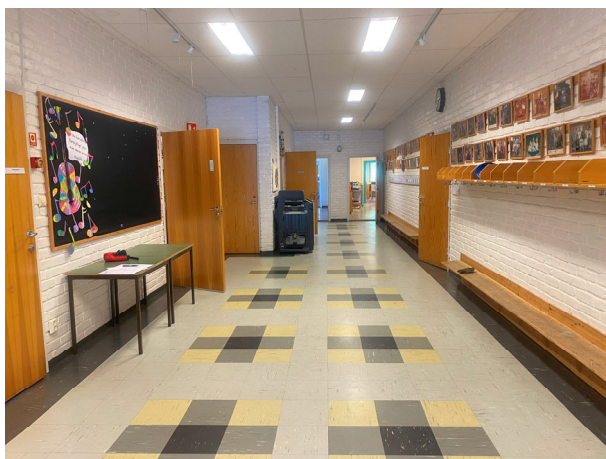
Det er ikke tillatt med oppbevaring i rømningskorridor. Brannsikkerhetsstrategien må avgjøre i hvilket omfang av andre elementer (f.eks. garderobe, oppbevaring) korridoren kan ha.

Bilde 12. Korridor.

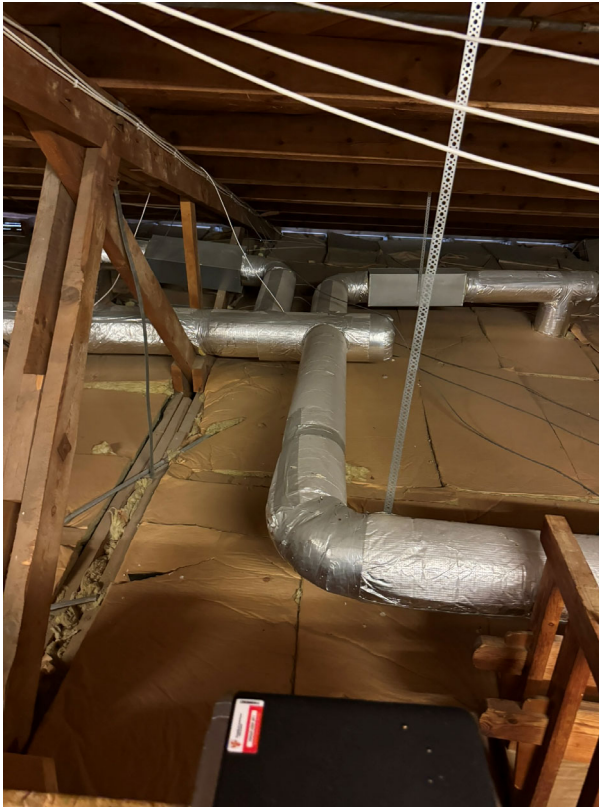
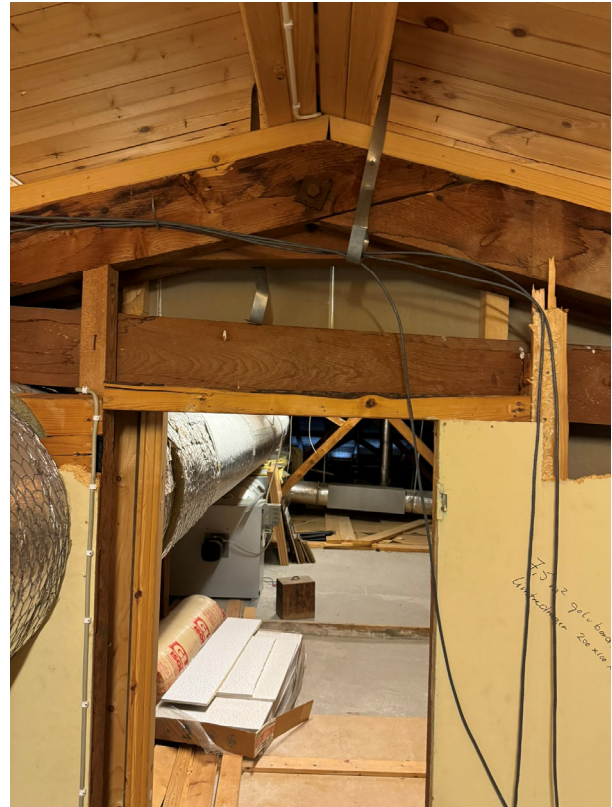
Det er observert brannisolering på noen av ventilasjonskanalene. Ventilasjonsanlegget skal byttes ut.

Kostnader tilknyttet brannisolering og branntetting av kanaler kan derfor forekomme etter endelig ventilasjons- og brannprosjektering er utført.

Bilde 13. Loft.

Bilde 14. Loft.

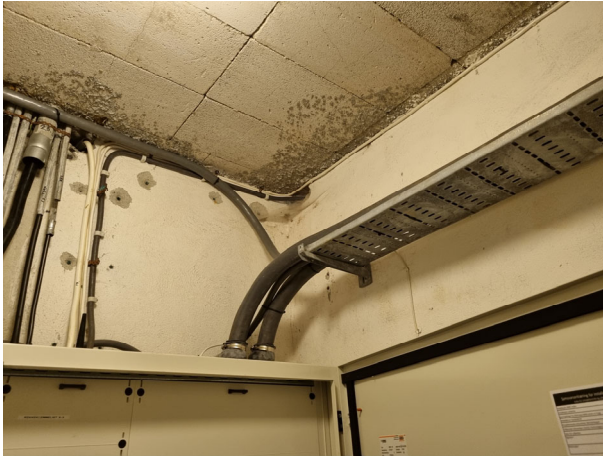
Det er ikke gjort prøver bak himlingsplater, og omfang og behov for utføring og dokumentering av branntetting er dermed svært usikkert. Det er gjort få synlige observasjoner av manglende branntetting. Omfanget må ses i sammenheng med brannstrategi.

Bilde 15. Branntetting i kjeller.

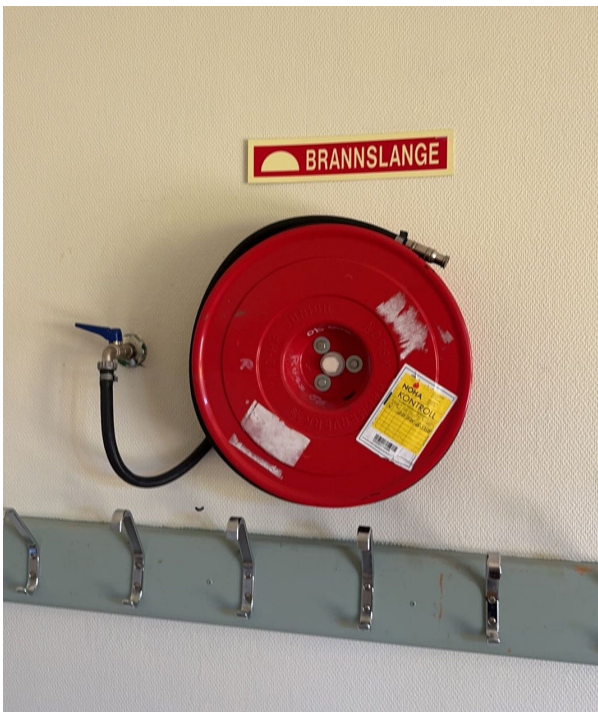
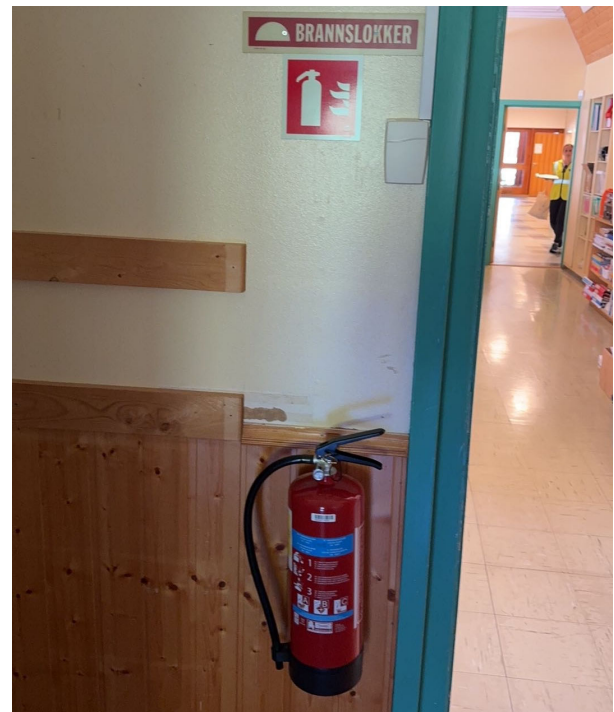
Det manuelle slokkeutstyret er ikke utført med plogskilt. Skiltene må byttes ut med plogskilt.

Bilde 16. Brannslange inngang bakside.

Bilde 17. Håndsløkke klasserom.

Det bemerkes at ved bruk av etterlysende skilt må det påses at det er noe form for lysregulering/ladelys ved skiltene/ved rommet slik at de etterlysende skiltene oppnår tiltenkt funksjon (30 minutter) i en brannsituasjon.
