# Asbestinventarisatetest

Kerkstraat 81A, 3770 Riemst

Attestnummer : 20241001-000184.000

**Niet-asbestveilig**

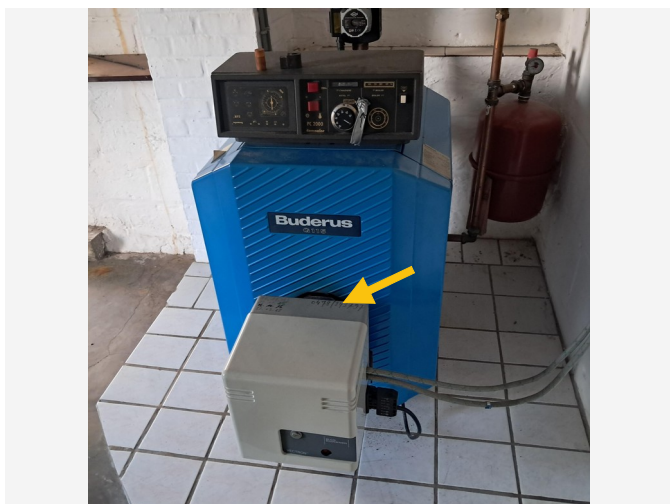
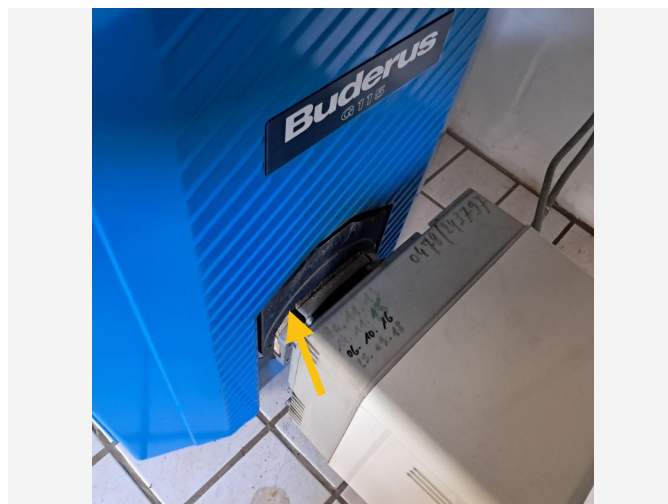
| Eindbeoordeling materiaalrisico | Zeer laag materiaalrisico en/of zeer lage kans op vezelvrijgave |

| Toestand van het materiaal | Onbeschadigd, niet verweerd |

| Beschrijving | pakking verwarmingsketel |

Verwijderen

- Zorg voor een veilig beheer. Vermijd het beschadigen van het asbestmateriaal. Controleer de toestand jaarlijks op wijzigingen.

- Eenvoudige handelingen: mag via doe-het-zelf of door werknemer(s) met opleidingsattest eenvoudige handelingen  
pakkingen en dichtingen mogen via deze methode verwijderd worden

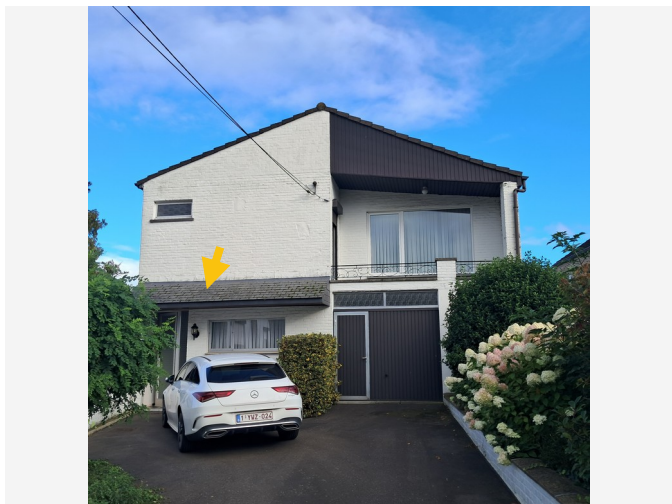
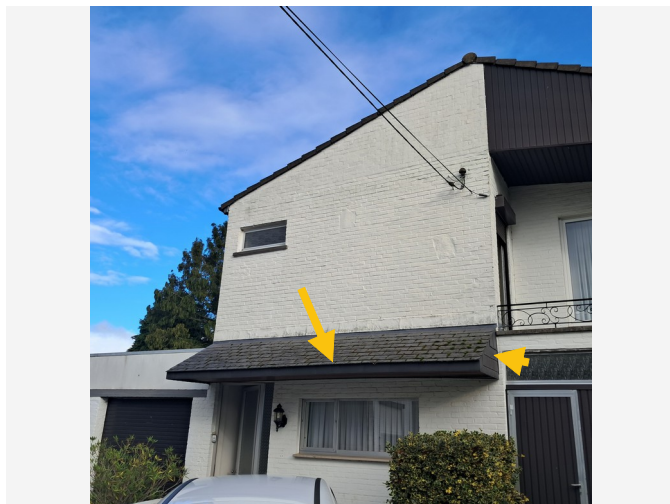
| Eindbeoordeling materiaalisico | Laag materiaalisico en/of verlaagde kans op vezelvrijgave |

| Toestand van het materiaal | Licht beschadigd, licht verweerd. Intact calciumsilicaatmateriaal of categorie III 'gebondenheid' |

| Beschrijving | kunstleien dakuitsprong |

Verwijderen

- Zorg voor een veilig beheer. Vermijd het beschadigen van het asbestmateriaal. Controleer de toestand jaarlijks op wijzigingen.

- Eenvoudige handelingen: mag via doe-het-zelf of door werknemer(s) met opleidingsattest eenvoudige handelingen omdat het hechtgebonden is

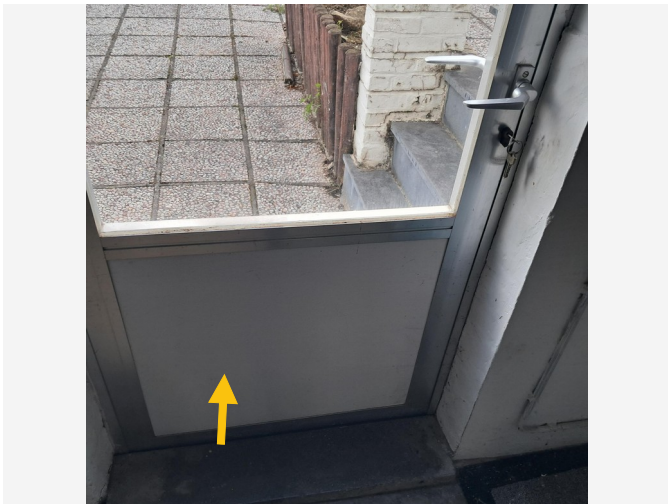
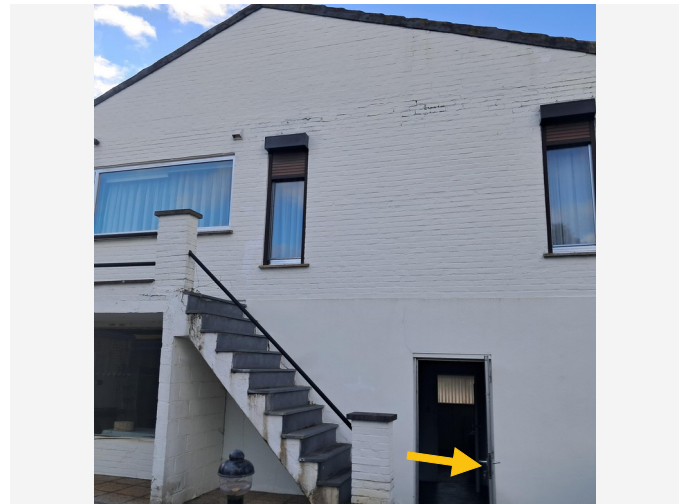
| Eindbeoordeling materiaalrisico | Laag materiaalrisico en/of verlaagde kans op vezelvrijgave |

| Toestand van het materiaal | Onbeschadigd, niet verweerd |

| Beschrijving | glasal deurpaneel |

Zorgvuldig beheren

- Zorg voor een veilig beheer. Vermijd het beschadigen van het asbestmateriaal. Controleer de toestand jaarlijks op wijzigingen.

- Eenvoudige handelingen: mag via doe-het-zelf of door werknemer(s) met opleidingsattest eenvoudige handelingen omdat het hechtgebonden is

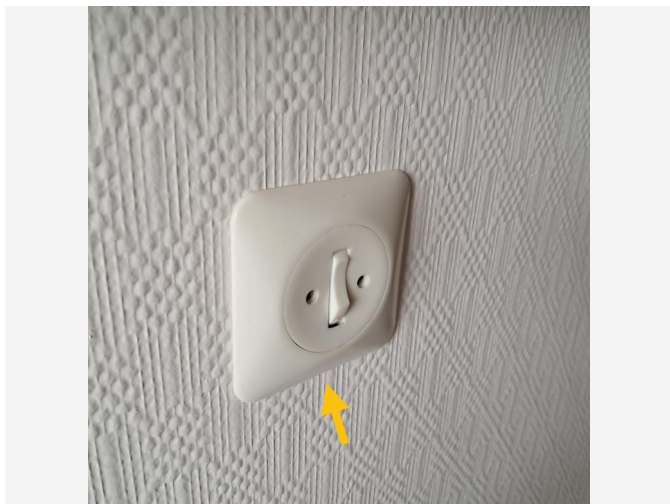
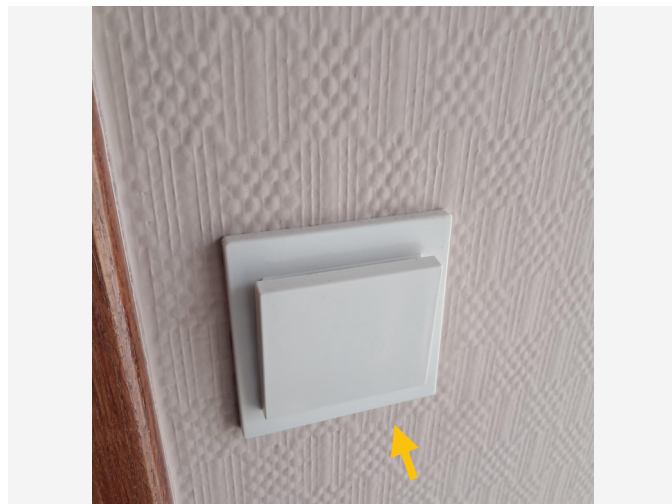
| Eindbeoordeling materiaalrisico | Laag materiaalrisico en/of verlaagde kans op vezelvrijgave |

| Toestand van het materiaal | Onbeschadigd, niet verweerd |

| Beschrijving | bakeliet schakelaars en stopcontacten |

Zorgvuldig beheren

- Zorg voor een veilig beheer. Vermijd het beschadigen van het asbestmateriaal. Controleer de toestand jaarlijks op wijzigingen.

- Eenvoudige handelingen: mag via doe-het-zelf of door werknemer(s) met opleidingsattest eenvoudige handelingen omdat het hechtgebondne is en in vaste toestand verkeerd

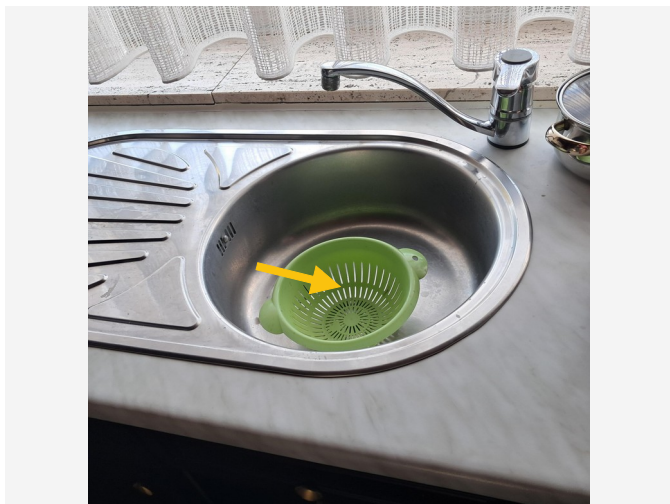
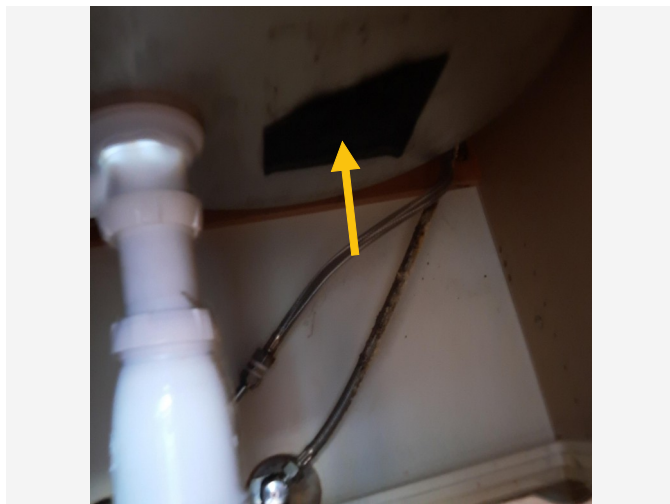
| Eindbeoordeling materiaalrisico | Laag materiaalrisico en/of verlaagde kans op vezelvrijgave |

| Toestand van het materiaal | Licht beschadigd, licht verweerd. Intact calciumsilicaatmateriaal of categorie III 'gebondenheid' |

| Beschrijving | zwart antidreunplaatje in de keuken |

Zorgvuldig beheren

- Zorg voor een veilig beheer. Vermijd het beschadigen van het asbestmateriaal. Controleer de toestand jaarlijks op wijzigingen.

- Eenvoudige handelingen: mag via doe-het-zelf of door werknemer(s) met opleidingsattest eenvoudige handelingen omdat het hechtgebonden is

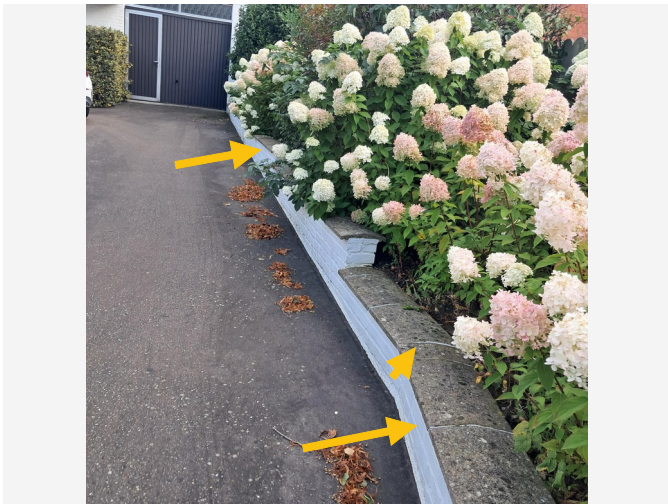
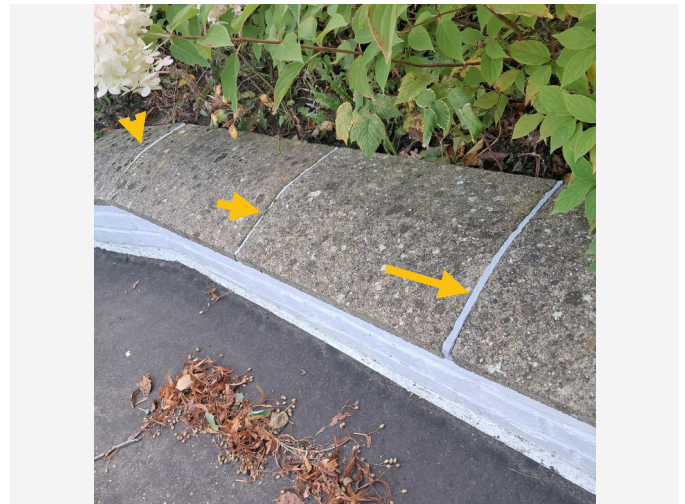
| Eindbeoordeling materiaalrisico | Laag materiaalrisico en/of verlaagde kans op vezelvrijgave |

| Toestand van het materiaal | Licht beschadigd, licht verweerd. Intact calciumsilicaatmateriaal of categorie III 'gebondenheid' |

| Beschrijving | siliconen tussen dekstenen oprit |
| Opmerking | de kit is niet elastisch |

Zorgvuldig beheren

- Zorg voor een veilig beheer. Vermijd het beschadigen van het asbestmateriaal. Controleer de toestand jaarlijks op wijzigingen.

- Eenvoudige handelingen: mag via doe-het-zelf of door werknemer(s) met opleidingsattest eenvoudige handelingen omdat het hechtgebonden is

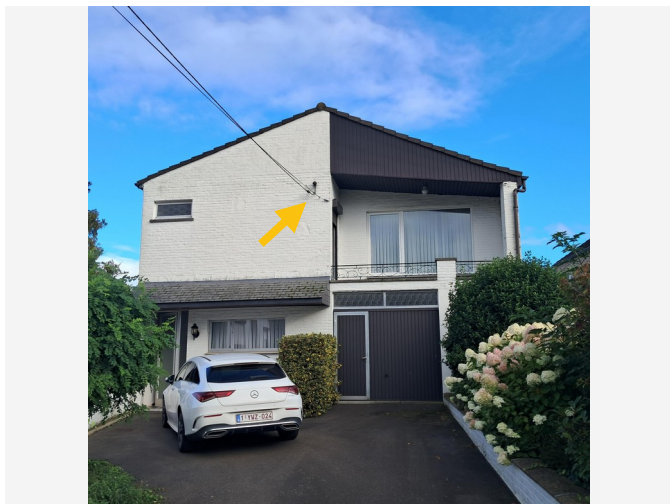
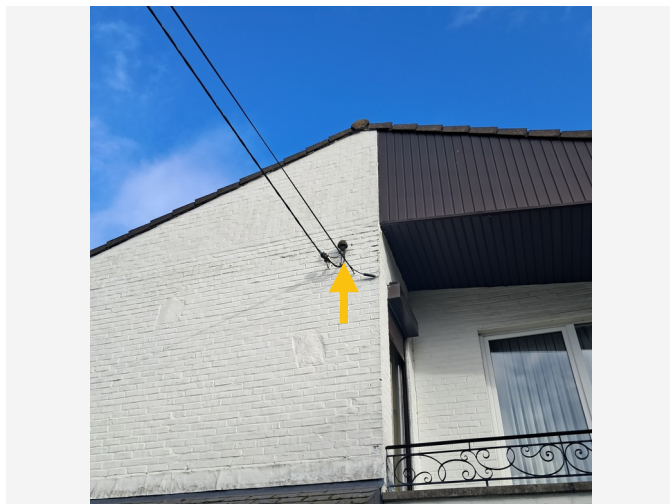
| Eindbeoordeling materiaalrisico | Laag materiaalrisico en/of verlaagde kans op vezelvrijgave |

| Toestand van het materiaal | Onbeschadigd, niet verweerd |

| Beschrijving | bakeliet stop electriciteitsdraad |

Zorgvuldig beheren

- Zorg voor een veilig beheer. Vermijd het beschadigen van het asbestmateriaal. Controleer de toestand jaarlijks op wijzigingen.

- Eenvoudige handelingen: mag via doe-het-zelf of door werknemer(s) met opleidingsattest eenvoudige handelingen omdat het hechtgebonden is  
enkel te verwijderen door de netwerkbeheerder volgens de veiligheidsvoorschriften

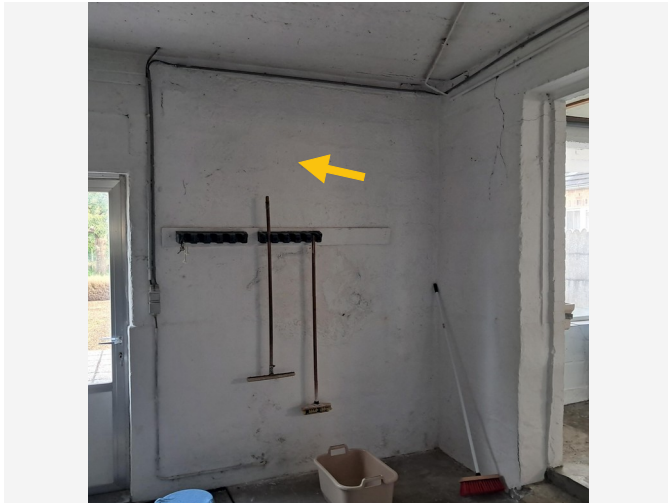
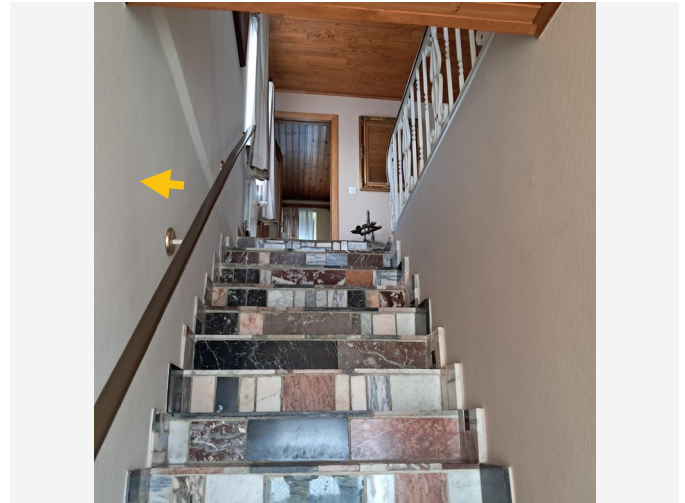
## Fiche 14: pleister wanden

Geen asbest

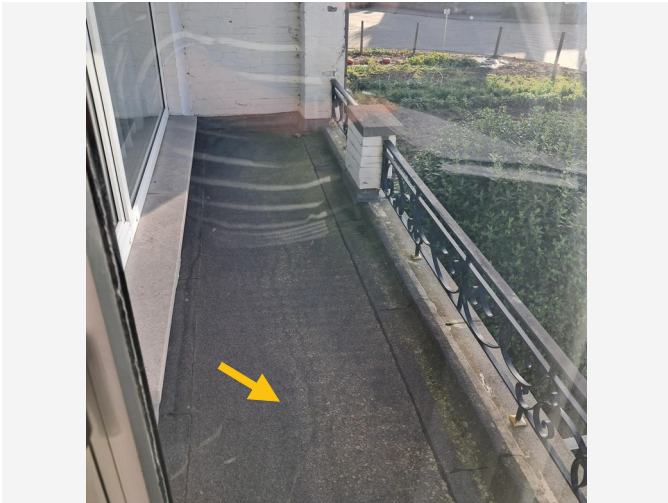
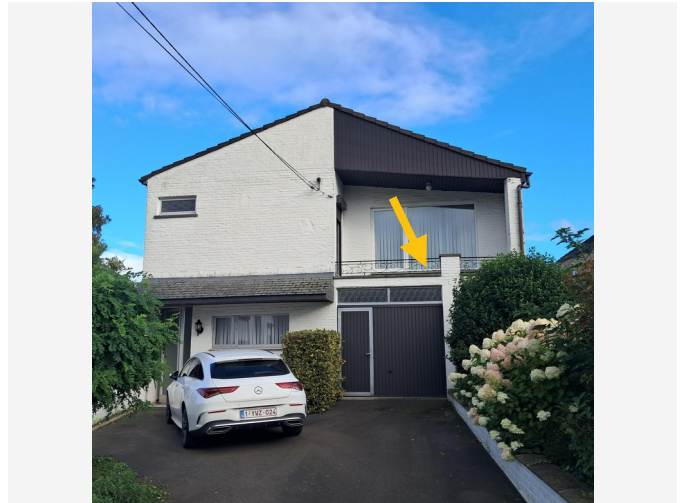
## Fiche 15: roofing dakterras

Geen asbest
