# Asbestinventarisatetest

Reistraat 10, 3620 Lanaken

Attestnummer : 20250213-000406.000

Uitgegeven op : 13.02.2025

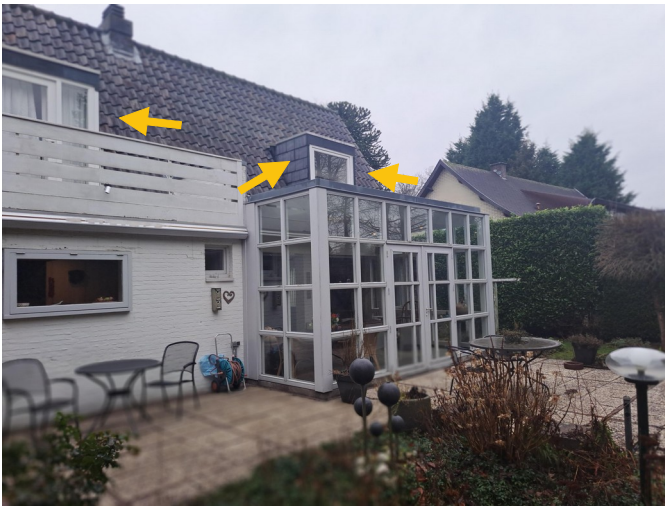
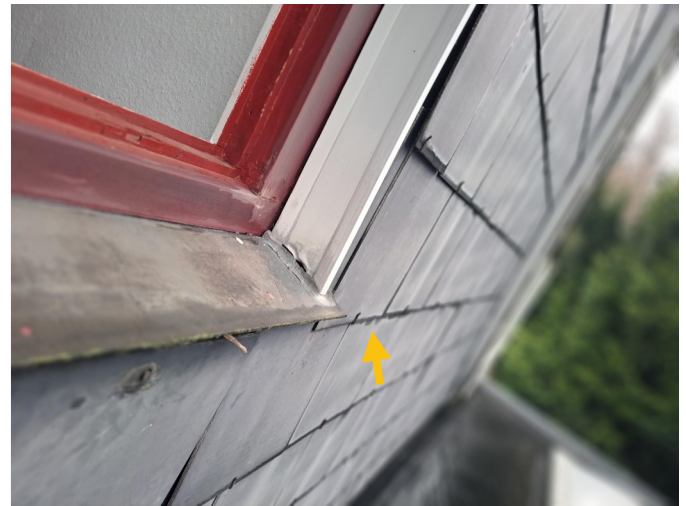
Eindbeoordeling materiaalrisico	Zeer laag materiaalrisico en/of zeer lage kans op vezelvrijgave
---------------------------------	---

Gebondenheid	Categorie 1: hechtgebonden in oorsprong
Asbestsoort (vezeltype)	Alleen chrysotiel
Asbestconcentratie	Laag (< 50%)
Afschermingsgraad van het gehele materiaal	Geheel of deels vrij aan de buitenlucht
Toestand van het materiaal	Onbeschadigd, niet verweerd

#	Type	Referentie	Resultaat
1.1	Puntmonster	9613	Chrysotiel

Beschrijving	gevelbekleding uit leien
Omgeving	Buiten
Primaire drager	Wand buitenschil
Asbestmateriaal	Dak- en gevelbekleding - Lei, shingle
Bindmiddel van asbestmateriaal	Cement
Gebondenheid op basis van bindmiddel	Hecht
Hoeveelheid (oppervlakte - aantal)	<ul style="list-style-type: none"><li>• 43,00 m<sup>2</sup> - 1 stuk</li></ul>
Totale oppervlakte	43,00 m <sup>2</sup>
Eenvoudig bereikbaar	Ja
Bevestigingswijze	<ul style="list-style-type: none"><li>• Genageld, geniet</li></ul>
Identificatiemethode	Vaststelling met monstername
Destructieve handeling voor identificatie	Nee
Opmerking	. De opgegeven volumes zijn slechts schattingen en mogen niet worden gebruikt als maatstaf voor heffingen.

Het asbestmateriaal valt onder de mijlpaal van 2034.

Verwijderen

- Zorg voor een veilig beheer. Vermijd het beschadigen van het asbestmateriaal. Controleer de toestand jaarlijks op wijzigingen.
- Hemelwater dat afspoelt van asbestcement daken of gevels kan asbestdeeltjes bevatten. Gebruik het enkel voor gesloten circuits (bv. spoelen toiletten). Reinig na het vervangen van het dak of de gevel de dakgoten en regenwaterput of -ton om asbesthoudend sediment of slib te verwijderen
- Voer bijkomende staalname(s) uit.

- Eenvoudige handelingen: mag via doe-het-zelf of door werknemer(s) met opleidingsattest eenvoudige handelingen  
Raadpleeg de actuele wetgeving op de website van OVAM. Onder strikte voorwaarden is het eventueel toegestaan om deze toepassing zelf te verwijderen.
- Eenvoudige handelingen: enkel door erkend asbestverwijderaar  
Gezien de staat van de leien, die redelijk verweerd zijn, en hoewel deze eventueel door eenvoudige handelingen verwijderd kunnen worden, adviseer ik als deskundige om de verwijdering te laten uitvoeren

door een erkende asbestverwijderaar. Dit garandeert de veiligheid van zowel de bewoners als de burens.

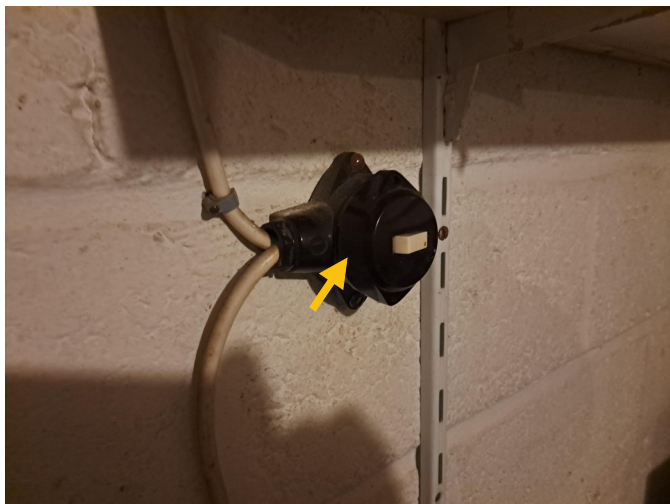
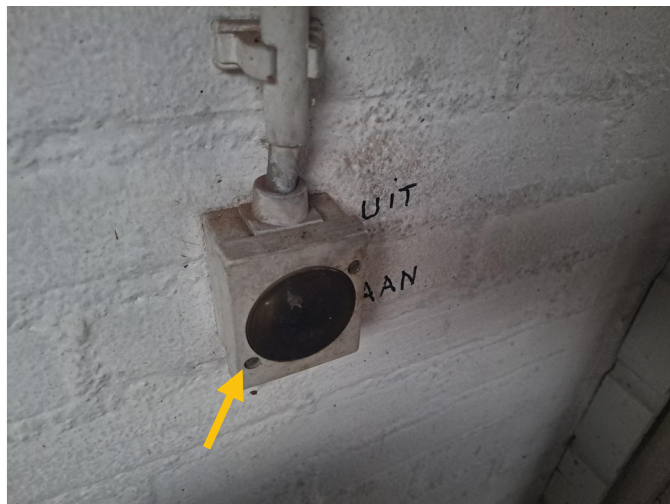
Eindbeoordeling materiaalrisico	Laag materiaalrisico en/of verlaagde kans op vezelvrijgave
---------------------------------	--

Gebondenheid	Categorie 1: hechtgebonden in oorsprong
Asbestsoort (vezeltype)	Crocidoliet aanwezig
Asbestconcentratie	Laag (< 50%)
Afschermingsgraad van het gehele materiaal	Geheel of deels (ook) vrij aan de binnenlucht
Toestand van het materiaal	Onbeschadigd, niet verweerd

Beschrijving	3 x bakeliet schakelaars
Omgeving	Binnen
Primaire drager	Communicatie en elektrische infrastructuur en uitrusting
Asbestmateriaal	Plaat, paneel, tablet - Type Bakeliet
Bindmiddel van asbestmateriaal	Kunststof of -hars
Gebondenheid op basis van bindmiddel	Hecht
Hoeveelheid (oppervlakte - dikte - aantal)	• 0,40 m <sup>2</sup> - 2,00 cm - 1 stuk
Totaal volume	0,008 m <sup>3</sup>
Eenvoudig bereikbaar	Ja
Bevestigingswijze	• Geschroefd
Identificatiemethode	Vaststelling zonder monstername
Destructieve handeling voor identificatie	Nee

Het asbestmateriaal valt onder de mijlpaal van 2040.

Zorgvuldig beheren

- Zorg voor een veilig beheer. Vermijd het beschadigen van het asbestmateriaal. Controleer de toestand jaarlijks op wijzigingen.

- Eenvoudige handelingen: mag via doe-het-zelf of door werknemer(s) met opleidingsattest eenvoudige handelingen omdat het hechtgebonden is en in vaste toestand verkeerd

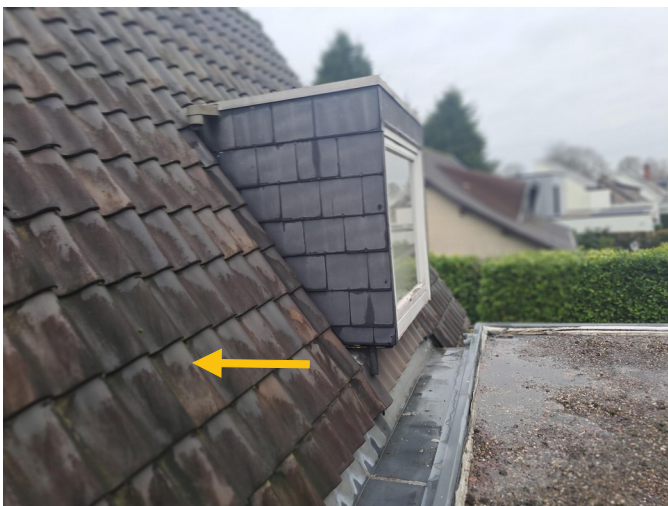
Tijdens het onderzoek en de controle van het onderdak hebben we vastgesteld dat het uit een niet-asbestverdacht houten platen bestaat. op het dakterras kan je enkele epannen lichten een houtmotief is waarneembaar , staal nemen was niet mogelijk

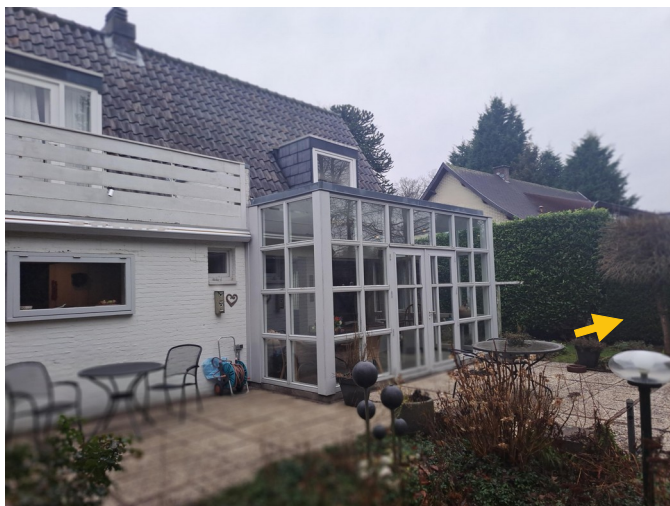
in het hondenhok is niets asbestverdachts vast te stellen

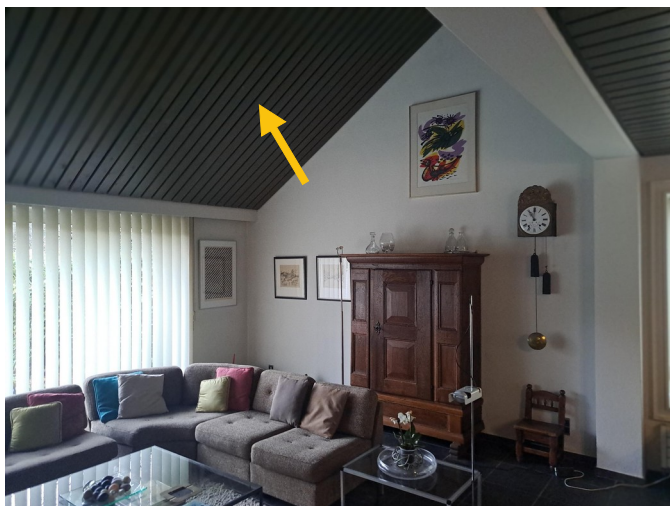
de plafonds zijn van gipskartonplaten en pvc latjes en zijn niet asbestverdacht

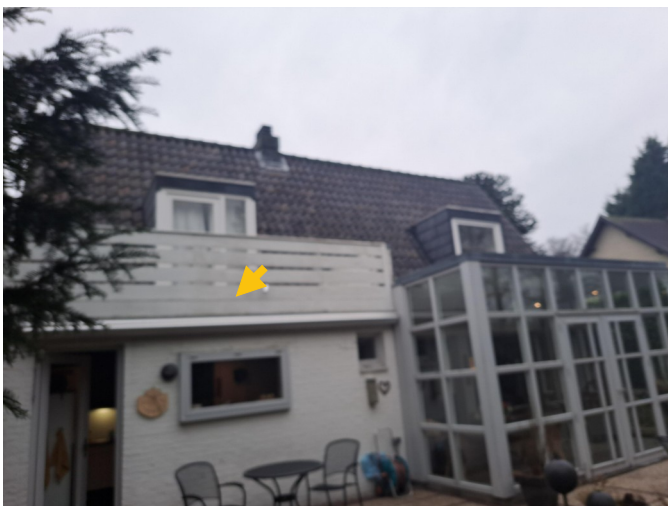
er kunnen nog onderliggende roofinglagen aanwezig zijn  
deze zijn niet nagekeken  
indien dit moest blijken later bij verwijdering adviseren we eerst hier een staal van te laten afnemen

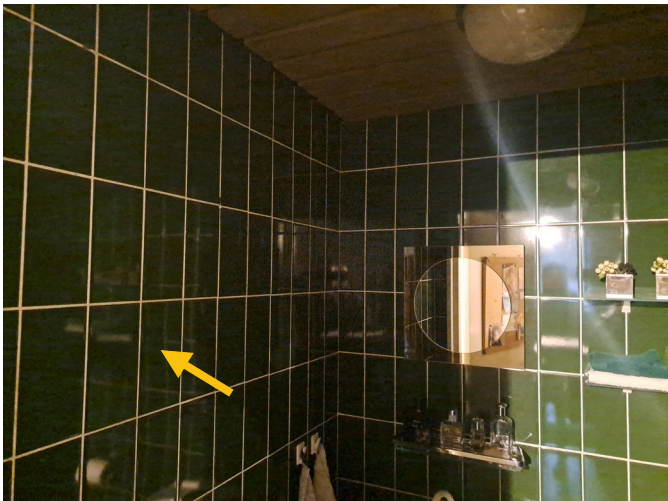
# Fiche 7: eventuele tegellijm achter wandtegels badkamer en wc

het zou kunnen dat er achter de wandtegels asbesthoudende tegellijm zit

dit echter niet visueel vast te stellen tijdens de inspectie

staalname was niet mogelijk

als later bij verwijdering blijkt dat ze niet in de mortel geplaatst zijn maar in tegellijm adviseren we om eerst een staalname te laten afnemen

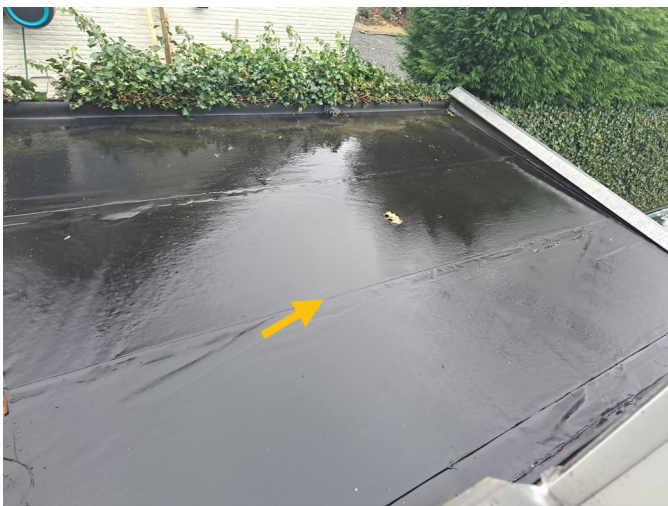
Het plat dak is afgewerkt met EPDM, een materiaal dat niet asbestverdacht is. Er is echter geen zicht op eventuele oudere dakbedekkingen die zich daaronder kunnen bevinden. Het detecteren hiervan valt onder destructief onderzoek, wat niet vereist is voor het opstellen van een attest.

Wees wel attent: indien werkzaamheden aan de onderste lagen of renovaties aan het dak worden uitgevoerd, bestaat de mogelijkheid dat er nog asbestverdachte onderlagen aanwezig zijn, zeker als de constructie werd opgetrokken vóór 2001. Bij renovaties is het altijd aan te raden om een asbestdeskundige in te schakelen voor een destructief onderzoek van de betreffende ruimte of ruimtes.

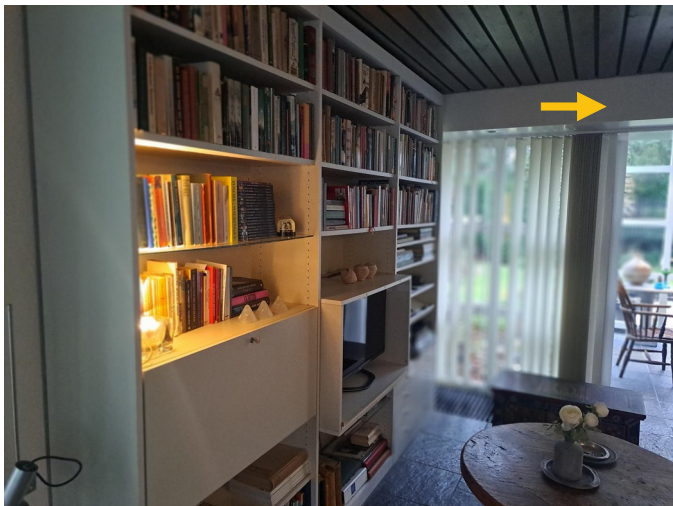
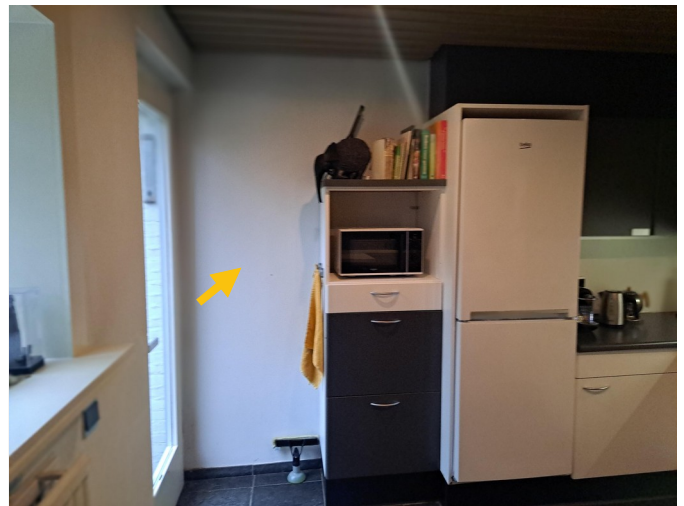
# Fiche 10: Pleisterwerk muren

Geen asbest

#	Type	Referentie	Resultaat
10.1	Mengmonster	9611	Geen asbest

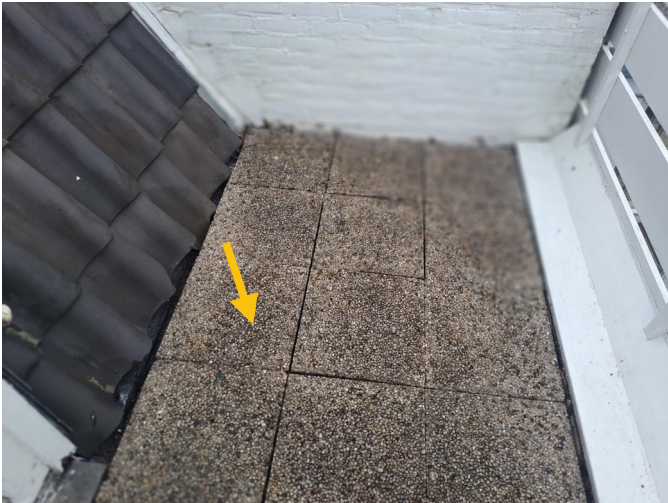
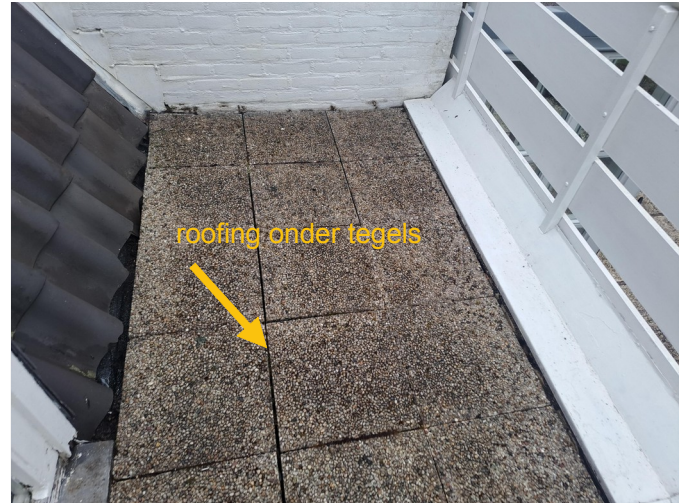
## Fiche 11: Roofing plat dak terras

Geen asbest

#	Type	Referentie	Resultaat
11.1	Puntmonster	9612	Geen asbest
