# Asbestinventarisatattest

Kommenstraat 5, 3730 Bilzen-Hoeselt

Attestnummer : 20250505-000368.000

Uitgegeven op : 05.05.2025

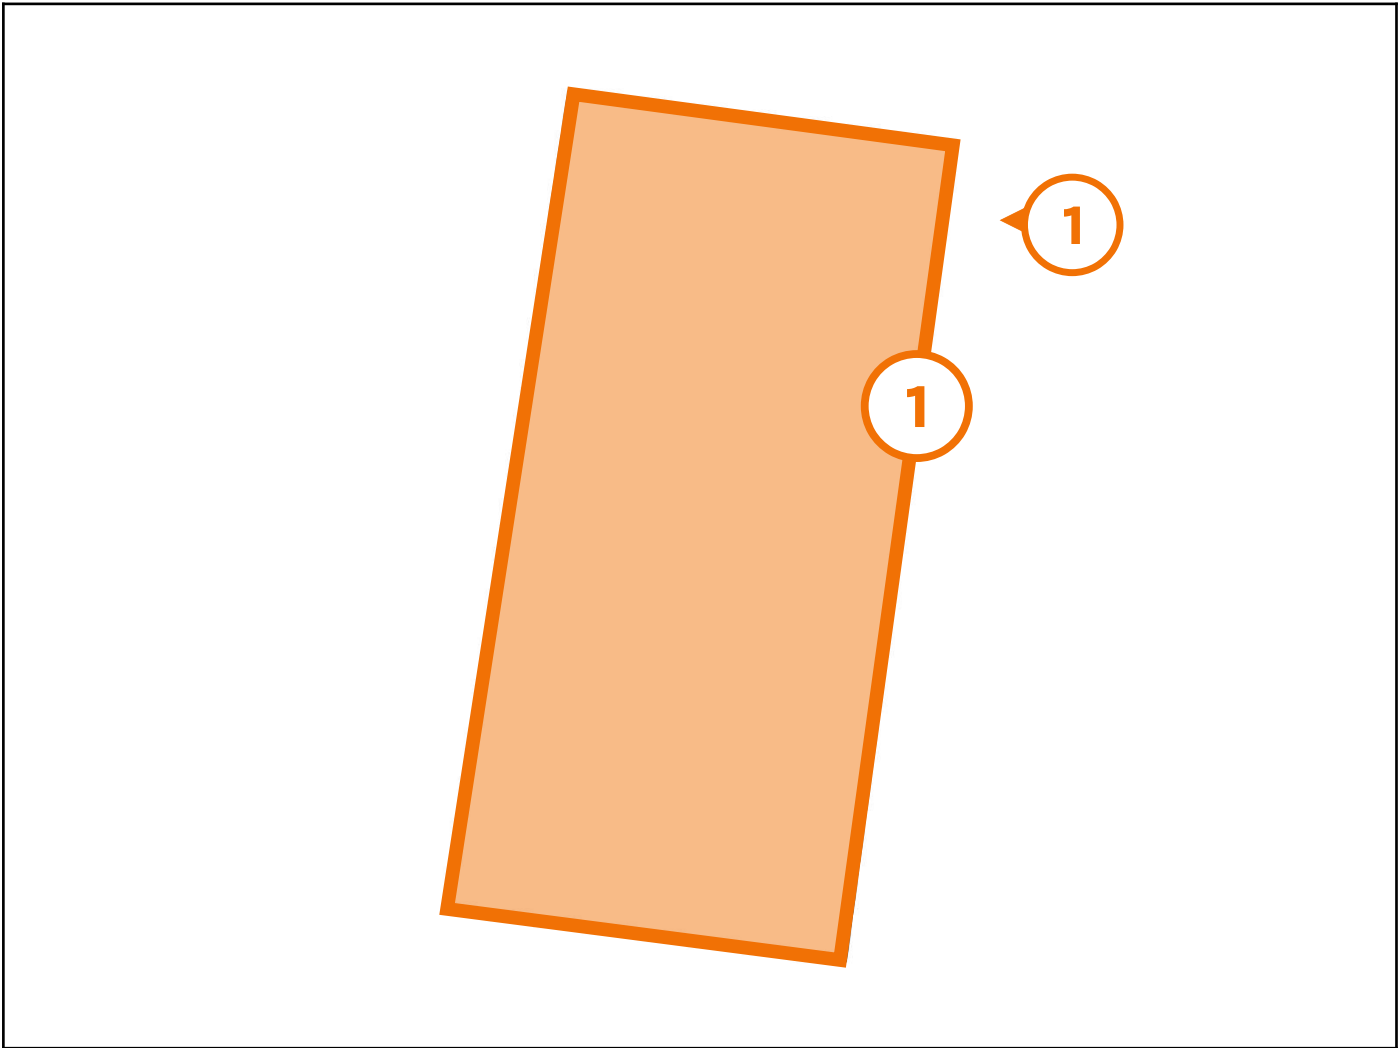
## Plan 2.2: garage dakenplan

| Beschrijving | Type | Actie |
|---|---|---|
| 1. golfplaten dakbedekking feestzaal en garages | Asbestmateriaal | <a href="#">Verwijderen</a> |

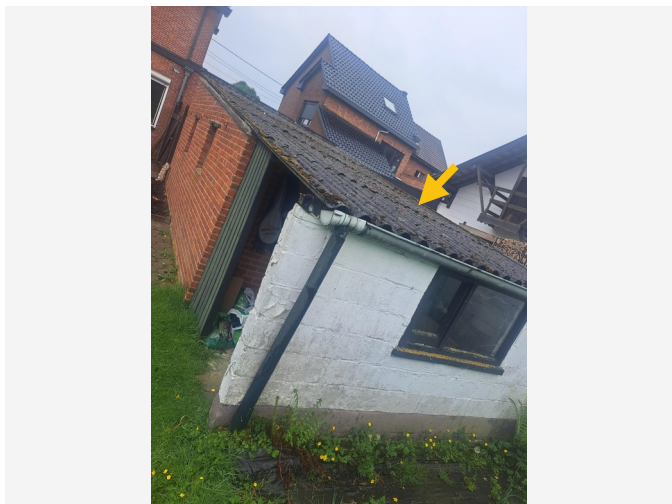
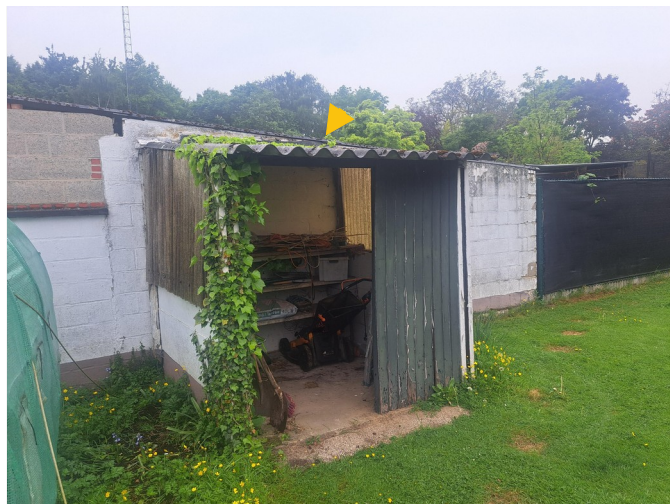
| Eindbeoordeling materiaalrisico | Laag materiaalrisico en/of verlaagde kans op vezelvrijgave |

| Asbestsoort (vezeltype) | Crocidoliet aanwezig |
| Toestand van het materiaal | Licht beschadigd, licht verweerd. Intact calciumsilicaatmateriaal of categorie III 'gebondenheid' |

| Beschrijving | golfplaten dakbedekking feestzaal en garages |

Verwijderen

- Zorg voor een veilig beheer. Vermijd het beschadigen van het asbestmateriaal. Controleer de toestand jaarlijks op wijzigingen.

- Eenvoudige handelingen: mag via doe-het-zelf of door werknemer(s) met opleidingsattest eenvoudige handelingen omdat het hechtgebonden is en in vaste toestand verkeerd

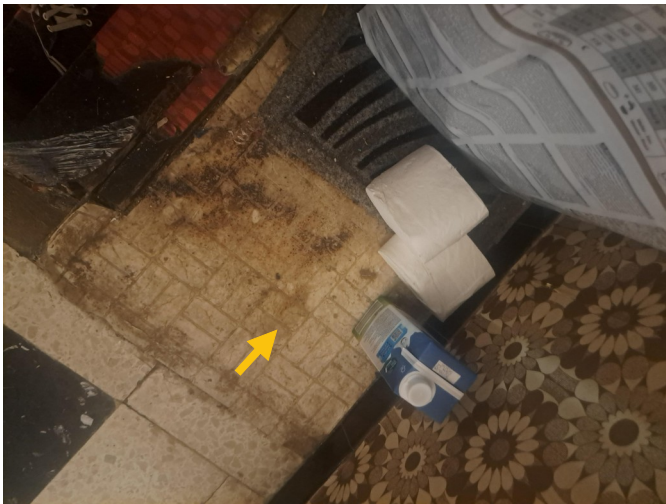
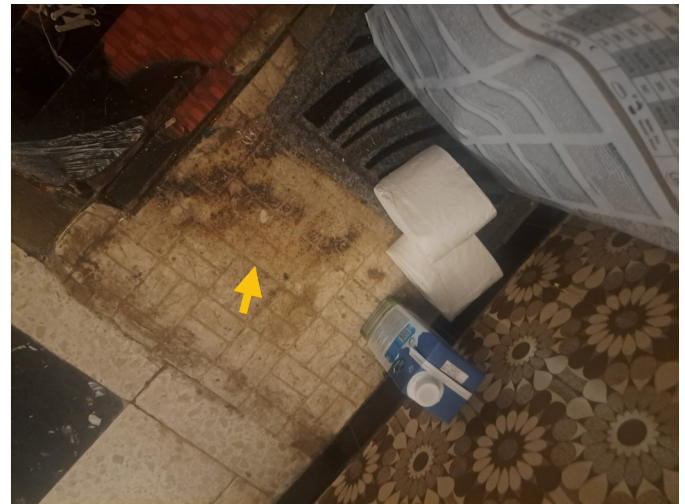
| Eindbeoordeling materiaalrisico | Verhoogd materiaalrisico en/of verhoogde kans op vezelvrijgave |

| Gebondenheid | Categorie 2: niet-hechtgebonden met matrix |

| Beschrijving | wit vloerzeil aan trap naar kelder |
| Opmerking | de onderzijde is wit kartonachtig en bevat asbesthoudende vezels |

Verwijderen

- Zorg voor een veilig beheer. Vermijd het beschadigen van het asbestmateriaal. Controleer de toestand jaarlijks op wijzigingen.

- Hermetische zone (erkend asbestverwijderaar)  
het vloerzeil is niet hechtgebonden en mag enkel via hermetische zone verwijderd worden aangezien dit niet kan zonder kans op vezelvrijgave

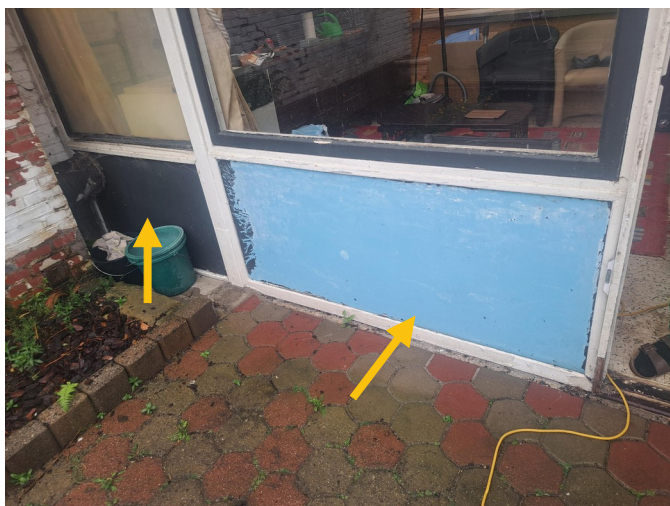
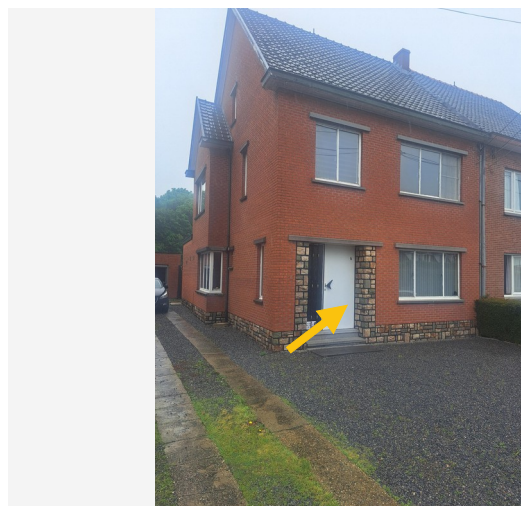
| Eindbeoordeling materiaalrisico | Laag materiaalrisico en/of verlaagde kans op vezelvrijgave |

| Beschrijving | 2 glasalpanelen aan tuinkamer en voordeur |

Zorgvuldig beheren

- Zorg voor een veilig beheer. Vermijd het beschadigen van het asbestmateriaal. Controleer de toestand jaarlijks op wijzigingen.

- Eenvoudige handelingen: mag via doe-het-zelf of door werknemer(s) met opleidingsattest eenvoudige handelingen omdat het hechtgebonden is en in vaste toestand verkeerd

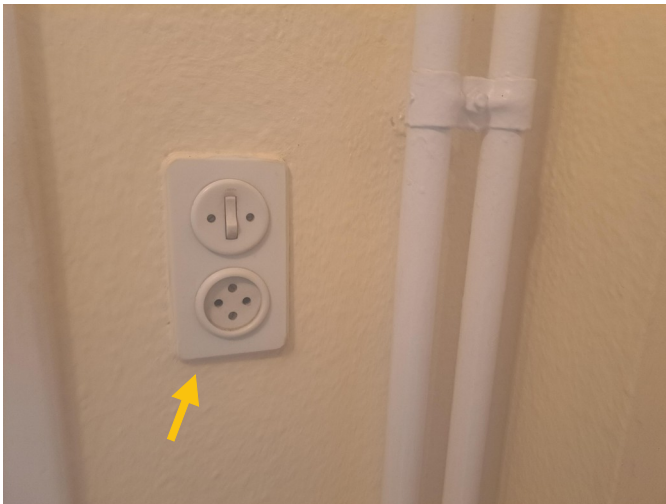
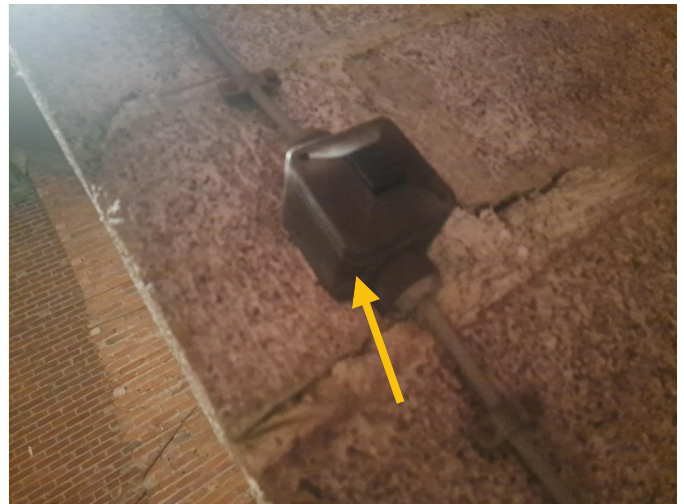
| Eindbeoordeling materiaalrisico | Laag materiaalrisico en/of verlaagde kans op vezelvrijgave |

| Beschrijving | bakeliet schakelaars |

Zorgvuldig beheren

- Zorg voor een veilig beheer. Vermijd het beschadigen van het asbestmateriaal. Controleer de toestand jaarlijks op wijzigingen.

- Eenvoudige handelingen: mag via doe-het-zelf of door werknemer(s) met opleidingsattest eenvoudige handelingen omdat het hechtgebonden is en in vaste toestand verkeerd

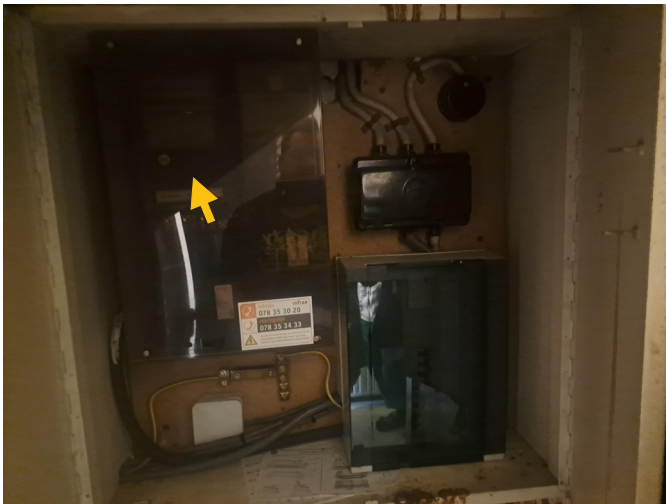
| Eindbeoordeling materiaalrisico | Laag materiaalrisico en/of verlaagde kans op vezelvrijgave |

| Beschrijving | zwarte Bbakeliet tellerkast in meterkast |
| Opmerking | Deze oppervlakte werd niet gemeten, maar geschat op basis van een benadering van de aanwezige tellerkast. Deze schatting mag niet worden gebruikt als maatstaf voor heffingen. Als deskundigen hebben wij vastgesteld dat het materiaal daadwerkelijk bakeliet betreft en geen harde pvc. Bakeliet wordt door ons beschouwd als een asbestverdachte toepassing, aangezien het in veel gevallen asbesthoudend is. We hebben geen staalname uitgevoerd om de functionaliteit van de tellerkast niet in gevaar te brengen. Daarnaast is staalname verboden, aangezien de tellerkast eigendom is van de nutsvoorzieningsmaatschappij. |

Zorgvuldig beheren

- Zorg voor een veilig beheer. Vermijd het beschadigen van het asbestmateriaal. Controleer de toestand jaarlijks op wijzigingen.
- Voer bijkomende staalname(s) uit.

- Eenvoudige handelingen: mag via doe-het-zelf of door werknemer(s) met opleidingsattest eenvoudige handelingen  
Deze toepassing mag volgens de huidige wetgeving worden verwijderd via eenvoudige handelingen. Aangezien deze toepassing echter eigendom is van de nutsvoorzieningsmaatschappij, mag deze uitsluitend worden verwijderd door hen of door een door hen aangestelde onderaannemer die beschikt over de nodige attesten en opleidingen. Daarom wordt hier verwezen naar de methode van een erkende verwijderaar, maar in feite dient dit via de nutsvoorzieningsmaatschappij te verlopen.
