# Asbestinventarisatetest

Gasthuisstraat 33, 3620 Lanaken

Attestnummer : 20250208-000076.000

**Niet-asbestveilig**

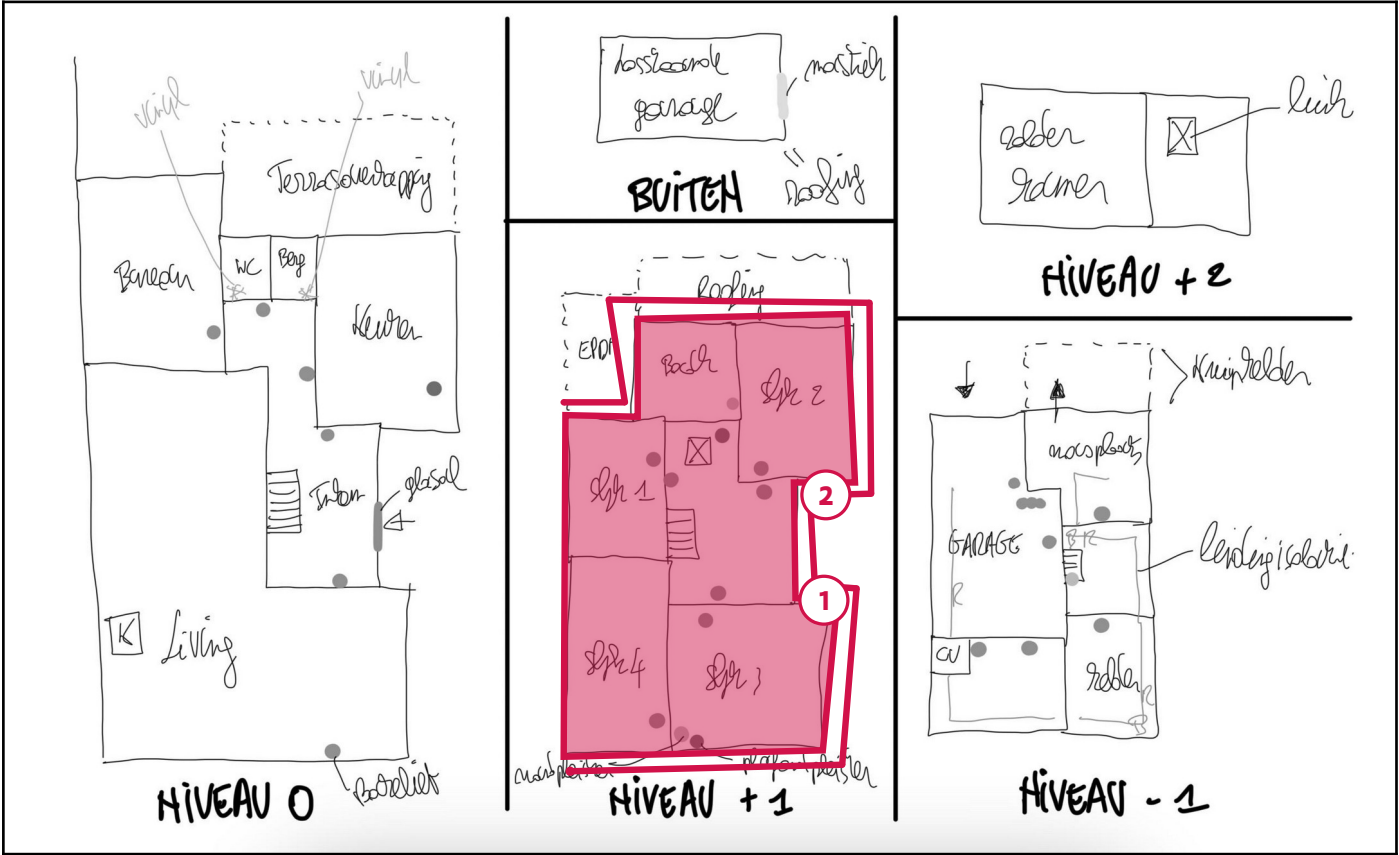
Plan 1.12: Leien hoofddak

| Beschrijving | Type | Actie |
|---|---|---|
| 1. Leien I Dak | Asbestmateriaal | Dringend verwijderen |
| 2. Asbesthoudend slib/sediment van leien | Asbestmateriaal | Dringend verwijderen |

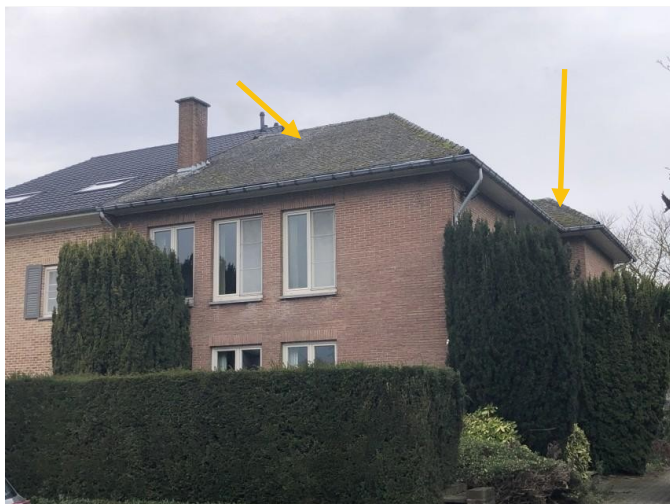
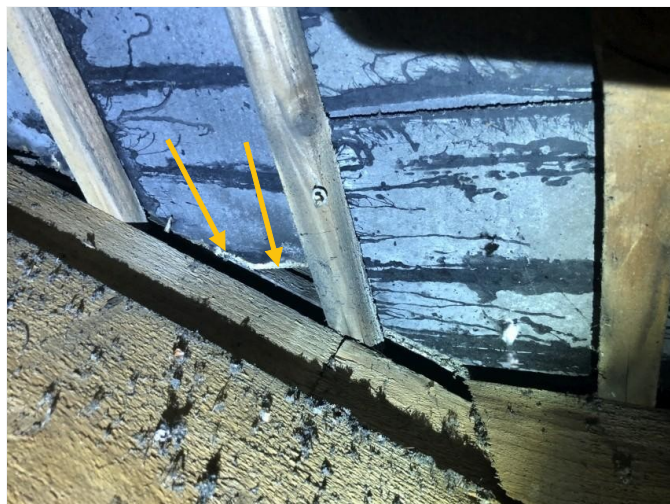
Dit is een hechtgebonden asbest buitentoepassing die (deels) genageld / bevestigd is met haken. Tevens dienen de nokleien en kanteleien verwijderd te worden indien aanwezig.

| Eindbeoordeling materiaalrisico | Hoog materiaalrisico en/of hoge kans op vezelvrijgave |

| Gebondenheid | Categorie 1: hechtgebonden in oorsprong |
| Asbestsoort (vezeltype) | Crocidoliet aanwezig |
| Afschermingsgraad van het gehele materiaal | Geheel of deels (ook) vrij aan de binnenlucht |
| Toestand van het materiaal | Matig beschadigd, matig verweerd |

| Beschrijving | Leien I Dak |

**Dringend verwijderen**

- Verwijder dit asbestmateriaal zo snel mogelijk. Volg de toestand goed op.
- Hemelwater dat afspoelt van asbestcement daken of gevels kan asbestdeeltjes bevatten. Gebruik het enkel voor gesloten circuits (bv. spoelen toiletten). Reinig na het vervangen van het dak of de gevel de dakgoten en regenwaterput of -ton om asbesthoudend sediment of slib te verwijderen

- Eenvoudige handelingen: mag via doe-het-zelf of door werknemer(s) met opleidingsattest eenvoudige handelingen  
Deze toepassing kan door een aannemer / werknemer(s) die over een opleidingsattest eenvoudige handelingen beschikken of door een particulier (doe-het-zelf), verwijderd worden indien er geen verhoogd risico op vrijgave van asbestvezels ontstaat (max. concentratie 0,01 vezels/cm<sup>3</sup> - CODEX Art. VI.3-54).  
De toepassing dient voorafgaand te worden gefixeerd/bevochtigd; de individuele elementen dienen zonder machinale werktuigen en zonder breken of gooien een voor een losgemaakt te worden. Deze dienen ten slotte in gesloten verpakking en daarvoor bestemde asbestzakken weggevoerd te worden naar een erkend afvalpunt (recyclagepark).

Indien de maximum concentratie overschreden zou worden, dient deze toepassing door een erkend asbestverwijderaar verwijderd te worden.

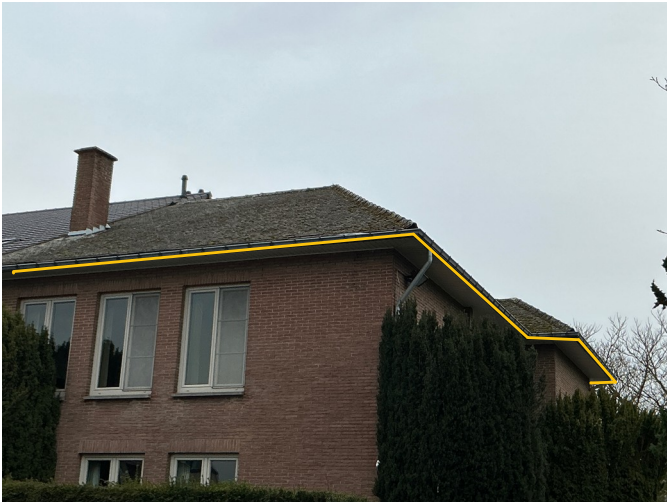
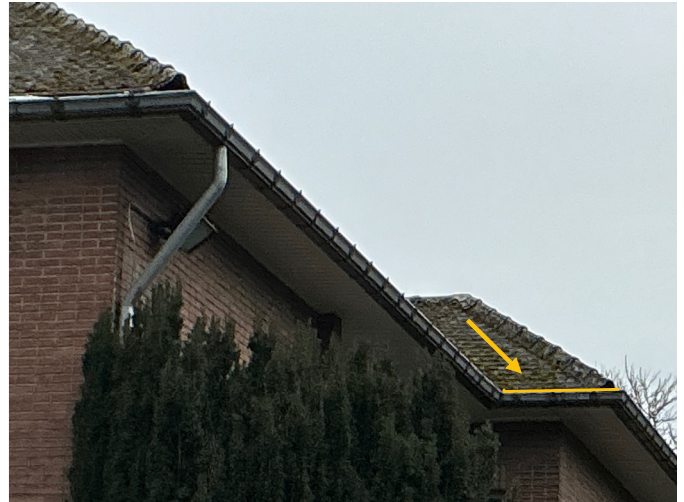
## Fiche 2: Asbesthoudend slib/sediment van leien

| Beschrijving | Asbesthoudend slib/sediment van leien |
| Type afvalstof | Betreft resten (contaminatie) van verwerking of beschadiging |
| Bron van de resten | Asbesthoudend dak |
| Gebondenheid resten | Niet hecht |
| Hoeveelheid (gewicht - aantal) | <ul style="list-style-type: none"><li>• 2,60 kg - 1 stuk</li></ul> |

**Dringend verwijderen**

- Verwijder het asbestafval.

- Eenvoudige handelingen: mag via doe-het-zelf of door werknemer(s) met opleidingsattest eenvoudige handelingen  
Slib of sediment van asbest dient verwijderd te worden als asbestafval in daarvoor bestemde asbestzakken.  
Voorzorgsmaatregelen: beschermkledij dragen bij het verwijderen, mondmasker P3, etc. Mogelijks ook met verwijdering van de opvangtoepassing zijn geheel.

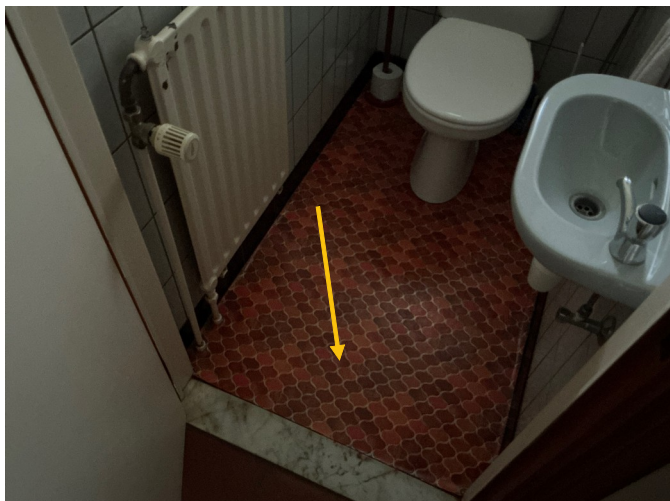
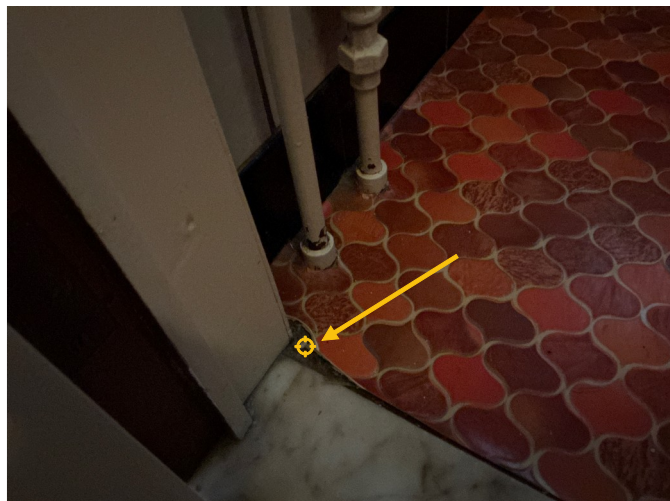
## Fiche 3: Vinylvloer | Onderkant papier / karton / viltachtig | WC Gelijkvloers

| Opmerking | <p>De hoeveelheid is een schatting en kan afwijken van de werkelijke toestand.</p> <p>Deze asbestinventaris betreft een niet-destructief onderzoek. Controle van vinylvloeren gebeurt in dit onderzoek enkel aan losse/beschadigde stukken van de vinylvloer indien aanwezig. Verlijmd, intacte stukken van de vinylvloer kunnen enkel gecontroleerd worden mits verder aanvullend, destructief onderzoek: vinylvloeren, onderliggende lagen vinyl of lijmlagen kunnen asbesthoudend zijn.</p> |

Verwijderen

- Verwijder dit asbestmateriaal zo snel mogelijk. Volg de toestand goed op.

- Hermetische zone (erkend asbestverwijderaar)  
Alvorens verwijdering is verdere analyse van de eventuele onderliggende verlijming noodzakelijk. Het asbest kan zich tevens in een onderliggende lijmlaag bevinden. Hiervoor is verder destructief onderzoek nodig.

Deze toepassing kan enkel door een erkende asbestverwijderaar via de methodiek van hermetische zone verwijderd worden omdat verwijdering via de methodiek van eenvoudige handelingen en/of couveusezakmethode niet mogelijk is; en er automatisch een verhoogd risico op vrijgave van asbestvezels (max. concentratie 0,01 vezels/cm - CODEX Art. VI.3-54) ontstaat. (Bron: CODEX - Art. VI.3-61.- par 1.)

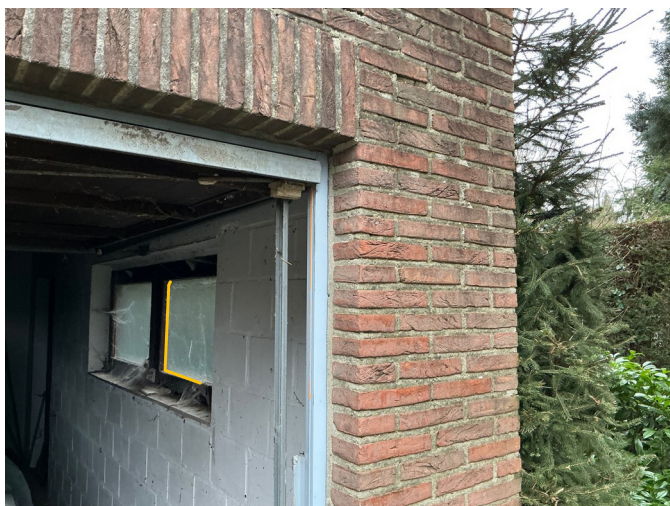
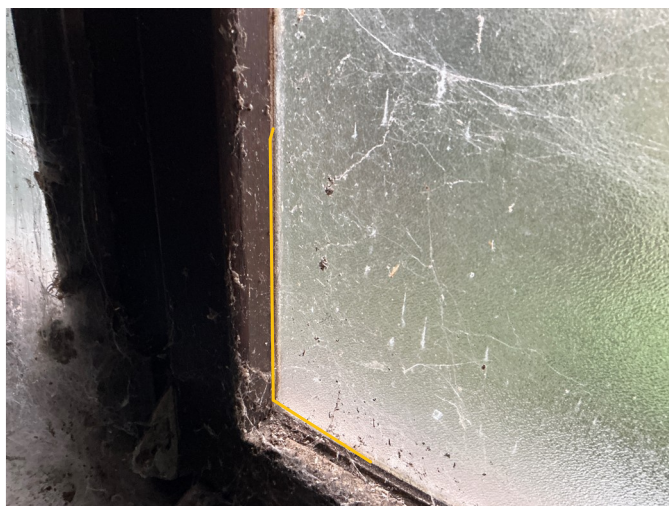
| Opmerking | <p>Mastiek aan ramen / deuren.</p> <p>De precieze hoeveelheid is een schatting en kan afwijken van de werkelijke toestand.</p> |

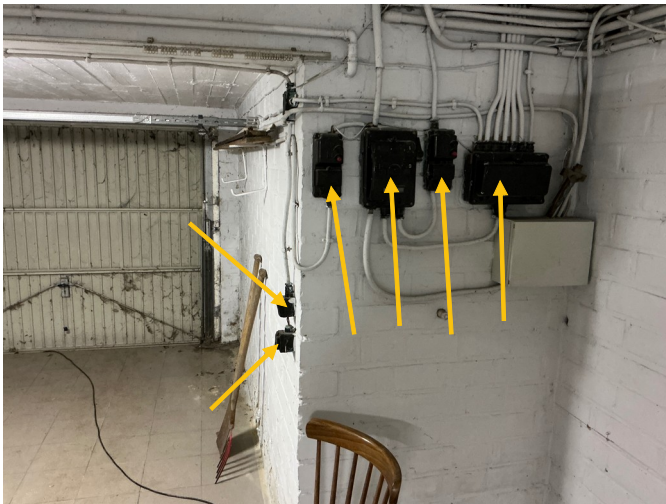
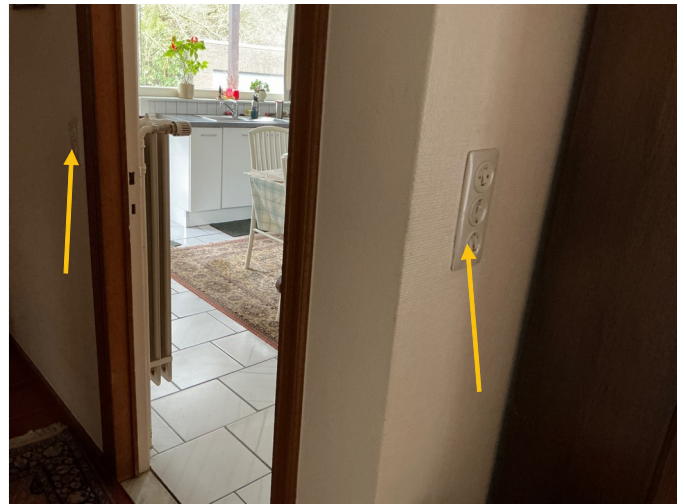
| Opmerking | <p>Bakeliet bevat asbest als vulstof.</p> <p>De hoeveelheid is een schatting en kan afwijken van de werkelijke toestand.</p> <p>De zichtbare bakeliet tijdens het plaatsbezoek werd aangeduid op de schets. Geen zekerheid kan worden gegeven dat dit alle aanwezige bakeliet betreft. Mogelijks zit er nog verborgen bakeliet achter meubels, kasten, wanden, andere infrastructuur,... De asbesttoepassing werd hierbij geïnspecteerd.</p> |

De toepassing dient voorafgaand te worden gefixeerd/bevochtigd; de individuele elementen dienen zonder machinale werktuigen en zonder breken of gooien een voor een losgemaakt te worden. Deze dienen ten slotte in gesloten verpakking en daarvoor bestemde asbestzakken weggevoerd te worden naar een erkend afvalpunt (recyclagepark).

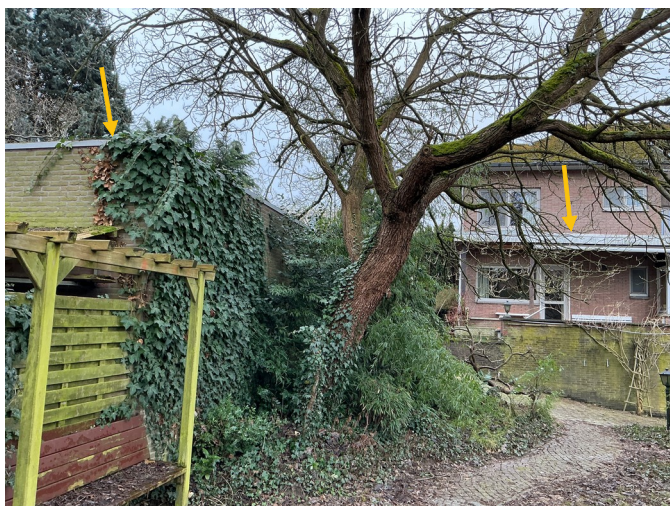
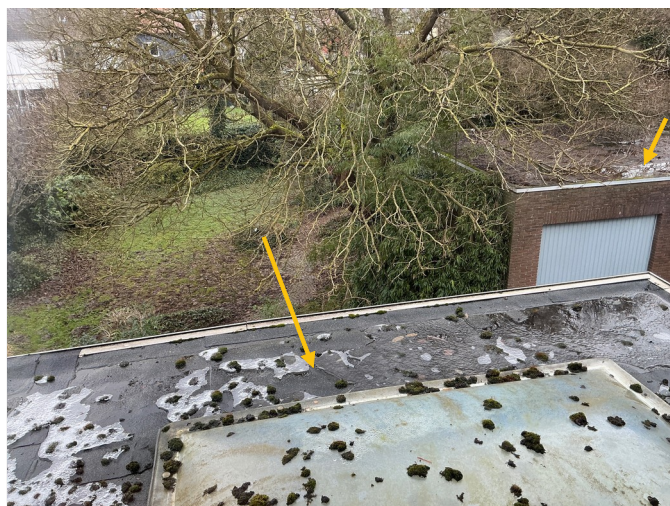
| Identificatiemethode | Vaststelling zonder monstername<br><br>Motivatie: Groot risico op structurele gevolgschade (lekschade, werking installatie,...) |

| <p><b>Opmerking</b></p> | <p>De hoeveelheid is een schatting en kan afwijken van de werkelijke toestand.</p> <p>Er werd geen staal genomen van de roofing/bitumen/teer-laag om risico op waterinfiltratie te voorkomen. (Groot risico op structurele gevolgschade, zijnde lekschade)</p> <p>De toplaag, lijmlaag of mogelijks onderliggende lagen kunnen asbesthoudend zijn. Volgens het inspectieprotocol dient deze toepassing beschouwd te worden als asbestverdacht (zijnde asbesthoudend) tot het tegendeel (al dan niet) wordt bewezen.</p> <p>Er is geen volledige / correcte staalname mogelijk van de toplaag inclusief onderliggende lagen bitumen of lijm zonder de toepassing ernstig te beschadigen (met risico op waterinfiltratie).</p> <p>Bij renovatie of werken aan het plat dak dient dit attest voorgelegd te worden aan de aannemer en is er bijkomend destructief onderzoek nodig met staalname van de toplaag en onderliggende lagen alvorens werken uit te voeren aan het plat dak of alvorens een nieuwe laag over de bestaande laag te plaatsen.</p> <p>OVAM verbiedt het breken, afschuren, beschadigen, hergebruiken, insluiten, opnieuw bedekken van asbesthoudende of asbestverdachte materialen (Bron: OVAM: Wat is verboden?).</p> |
