# Asbestinventarisatattest

Veldstraat 59, 3621 Lanaken

Attestnummer : 20250718-000334.000

Uitgegeven op : 18.07.2025

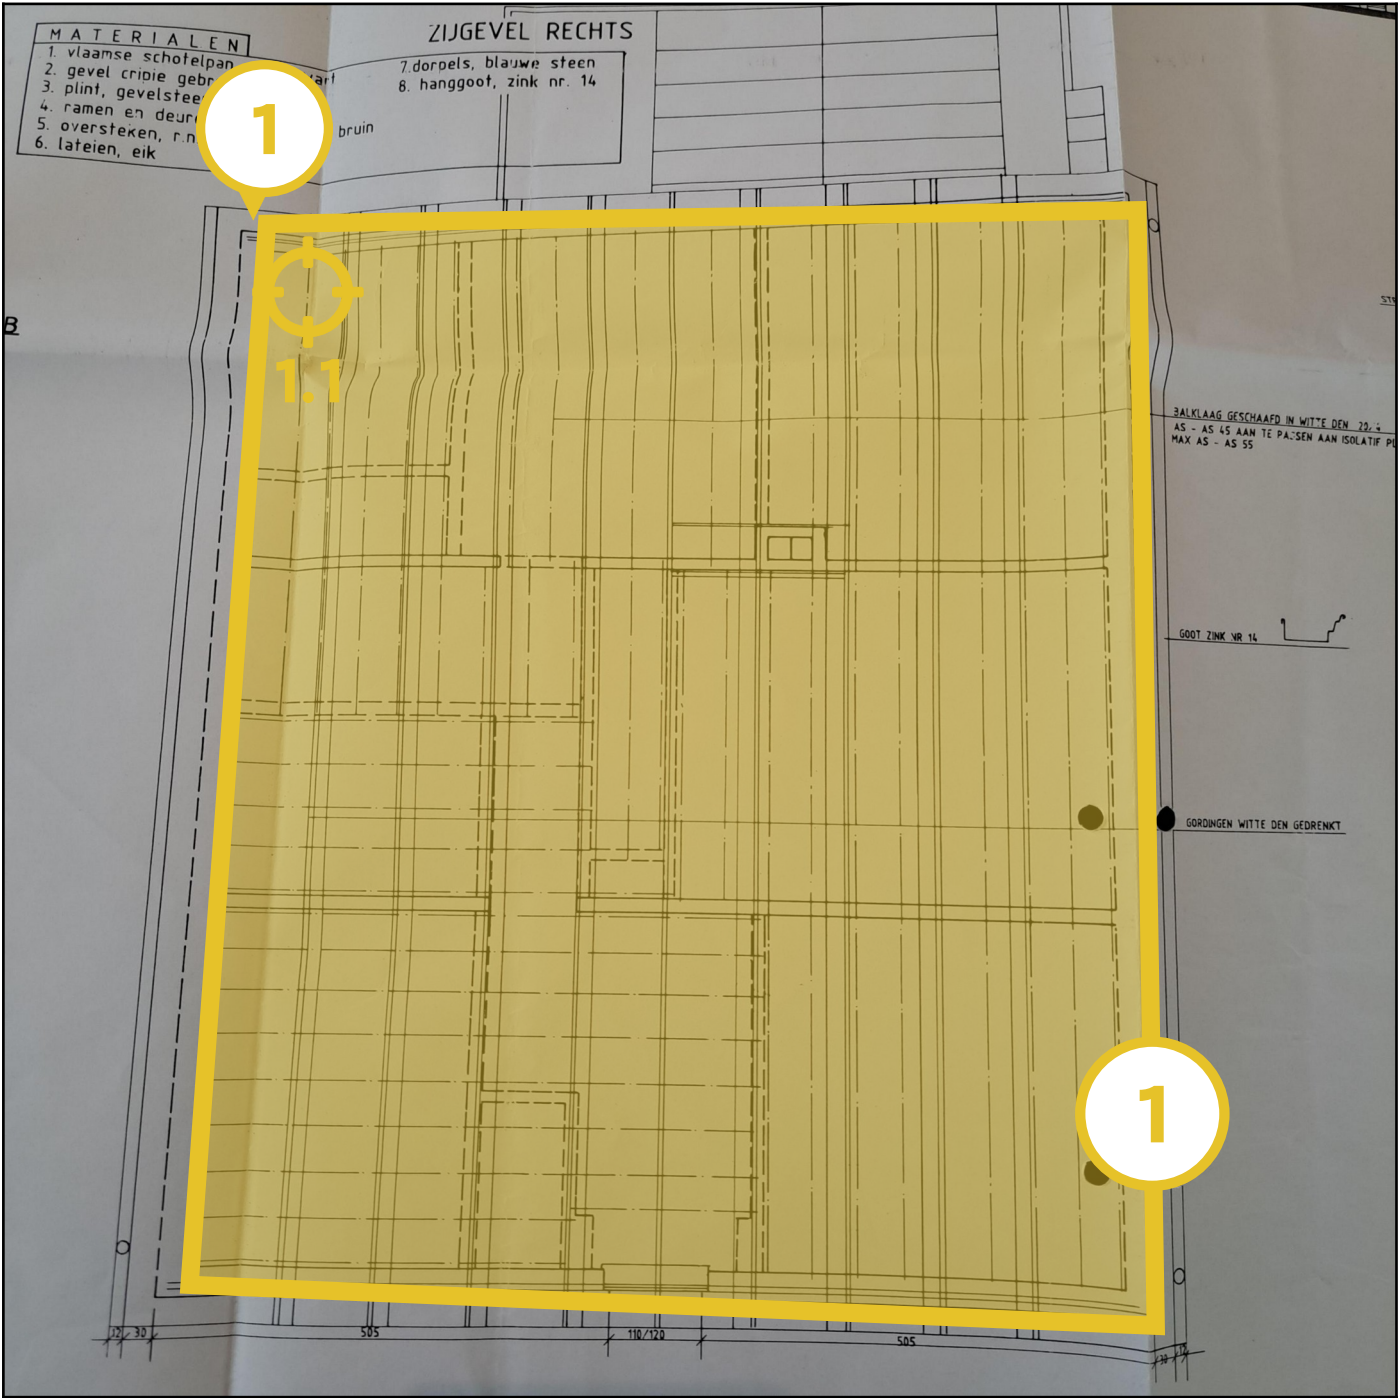
# Plan 1.3: dakenplan

| Beschrijving | Type | Actie |
|---|---|---|
| 1. menuiserie onderdak onder de pannen | Asbestmateriaal | Zorgvuldig beheren |
| 1.1 Code: c12 | Puntmonster | - |

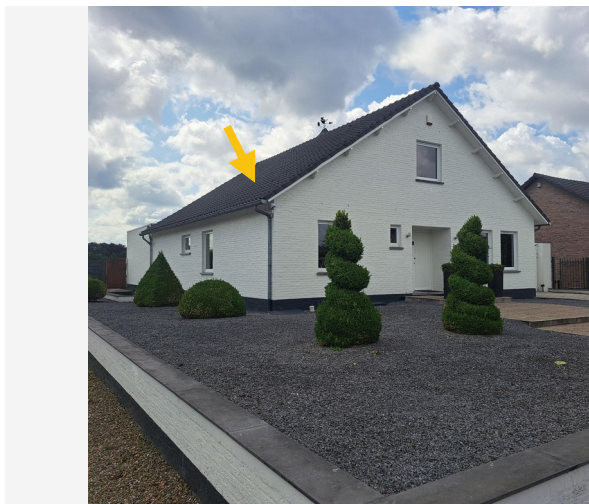
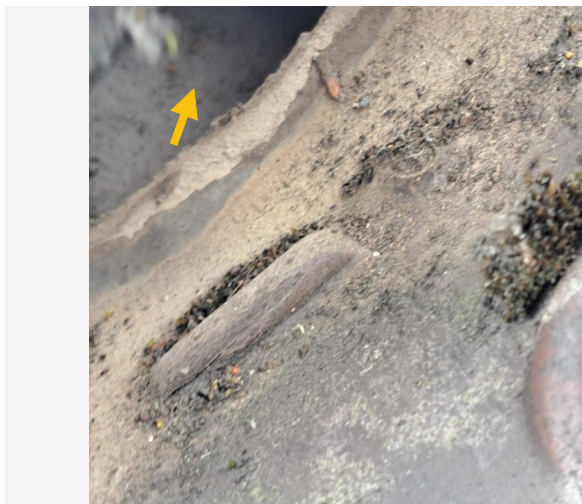
Het asbestmateriaal valt onder de mijlpaal van 2040.

| Eindbeoordeling materiaalisico | Zeer laag materiaalisico en/of zeer lage kans op vezelvrijgave |

| Gebondenheid | Categorie 1: hechtgebonden in oorsprong |
| Asbestsoort (vezeltype) | Alleen chrysotiel |
| Asbestconcentratie | Laag (< 50%) |
| Afschermingsgraad van het gehele materiaal | Geheel of deels (ook) vrij aan de binnenlucht |
| Toestand van het materiaal | Onbeschadigd, niet verweerd |

| # | Type | Referentie | Resultaat |
|---|---|---|---|
| 1.1 | Puntmonster | c12 | Chrysotiel |

| Beschrijving | menuiserite onderdak onder de pannen |
| Asbestmateriaal | Plaat, paneel, tablet - Type Menuiserite |

- Zorg voor een veilig beheer. Vermijd het beschadigen van het asbestmateriaal. Controleer de toestand jaarlijks op wijzigingen.

- Eenvoudige handelingen: mag via doe-het-zelf of door werknemer(s) met opleidingsattest eenvoudige handelingen  
Raadpleeg de actuele wetgeving op de website van OVAM. Onder strikte voorwaarden is het eventueel toegestaan om deze toepassing zelf te verwijderen.
- Eenvoudige handelingen: enkel door erkend asbestverwijderaar  
hoewel deze eventueel door eenvoudige handelingen verwijderd kunnen worden, adviseer ik als deskundige om de verwijdering te laten uitvoeren door een erkende asbestverwijderaar. Dit garandeert de veiligheid van zowel de bewoners als de bureu.

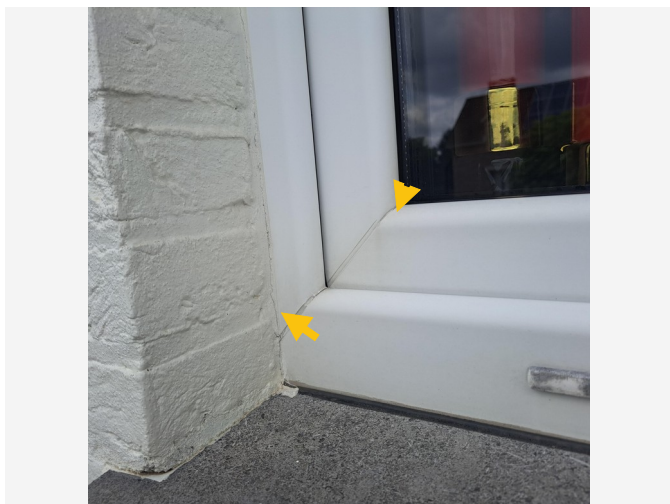
de kit is elastisch en indrukbaar wat aangeeft dat er weekmakers inzitten en geen asbestvezels anders was deze keihard geweest

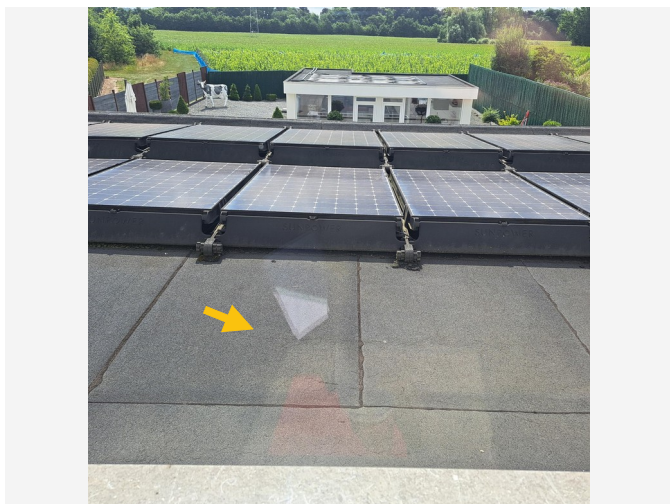
er kunnen nog onderliggende roofinglagen aanwezig zijn  
deze zijn niet nagekeken  
indien dit moest blijken later bij verwijdering adviseren we eerst hier een staal van te laten afnemen

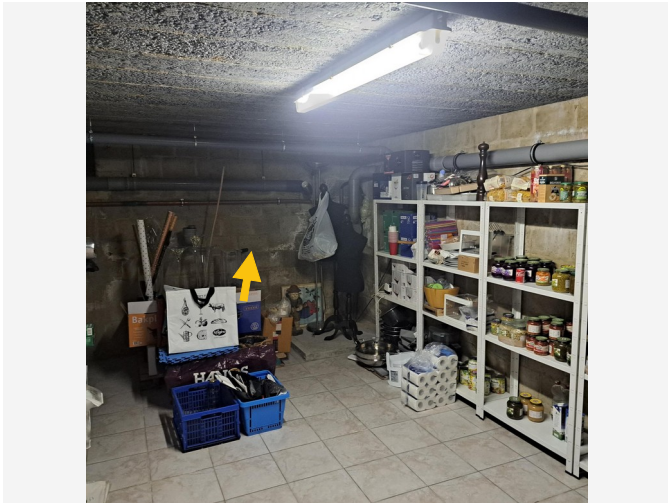
in de kelderberging is niets asbestverdachts vast te stellen

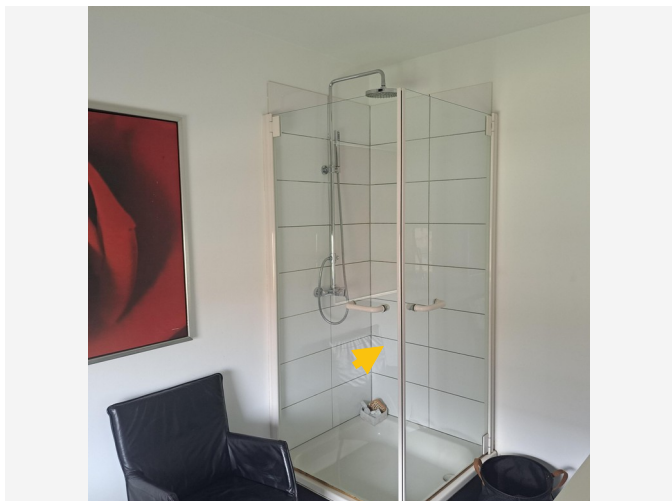
## Fiche 5: eventuele tegellijm achter wandtegels badkamer en wc

het zou kunnen dat er achter de wandtegels asbesthoudende tegellijm zit

dit echter niet visueel vast te stellen tijdens de inspectie

staalname was niet mogelijk

als later bij verwijdering blijkt dat ze niet in de mortel geplaatst zijn maar in tegellijm adviseren we om eerst een staalname te laten afnemen

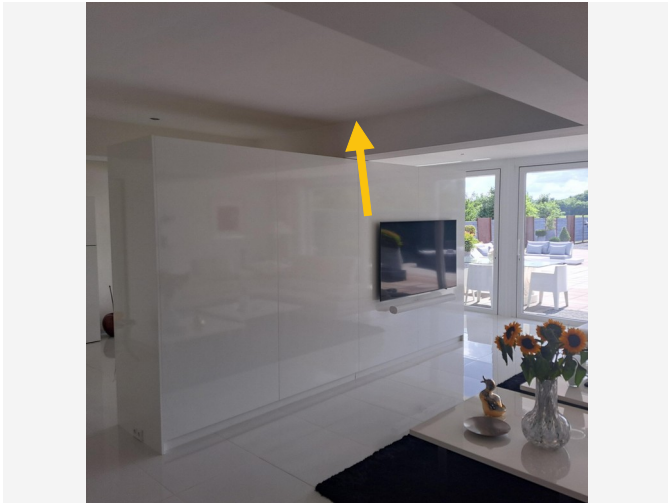
de plafonds zijn van gipskartonplaten en zijn niet asbestverdacht

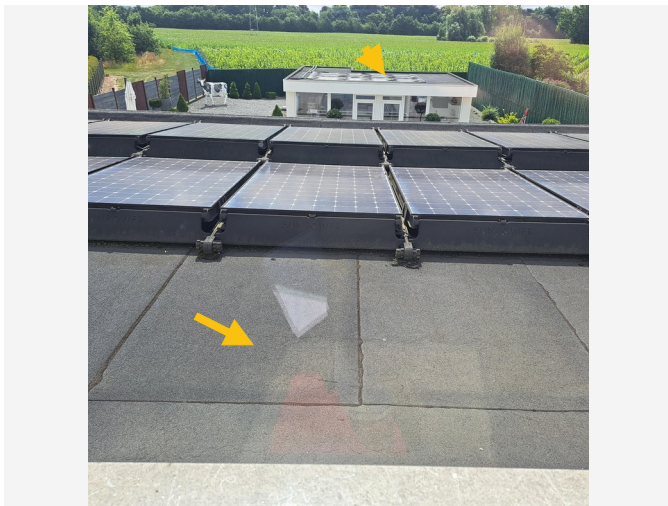
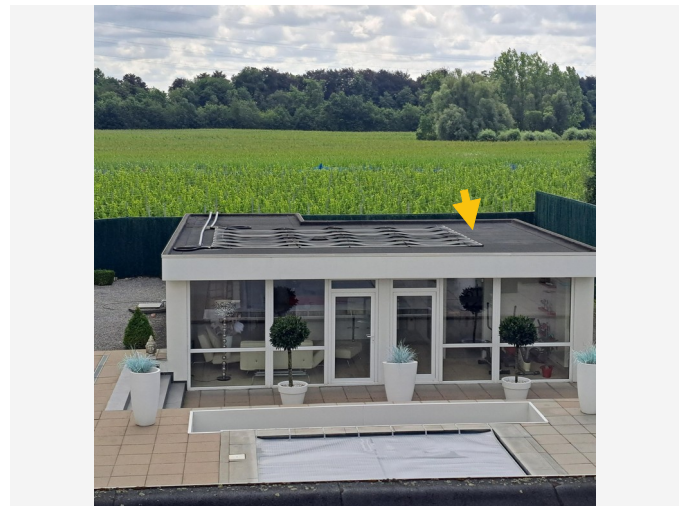
Geen asbest

| # | Type | Referentie | Resultaat |
|---|---|---|---|
| 7.1 | Mengmonster | c13 | Geen asbest |

| Beschrijving | Roofing plat dak achterbouw en poolhouse |

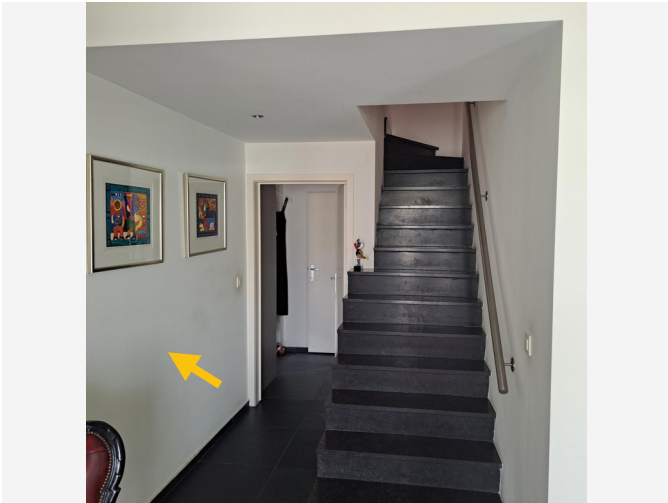
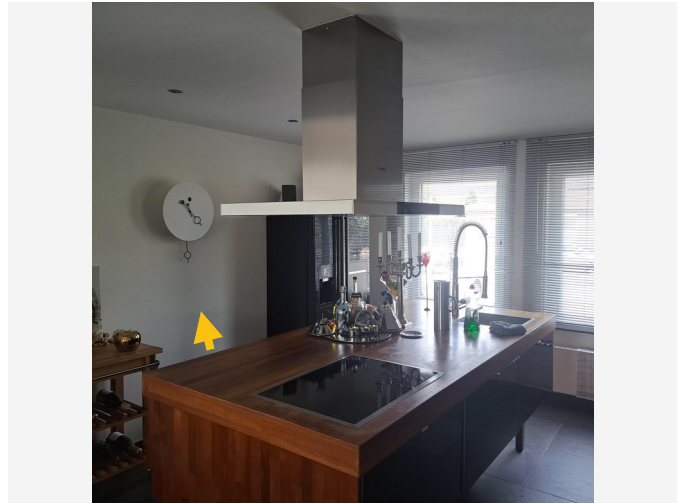
## Fiche 8: pleister wanden

Geen asbest

| # | Type | Referentie | Resultaat |
|---|---|---|---|
| 8.1 | Mengmonster | c11 | Geen asbest |

| Beschrijving | pleister wanden |
