# Asbestinventarisatetest

73068B0168/02\_000

Attestnummer : **20230503-000002.000**

**Asbestveilig**

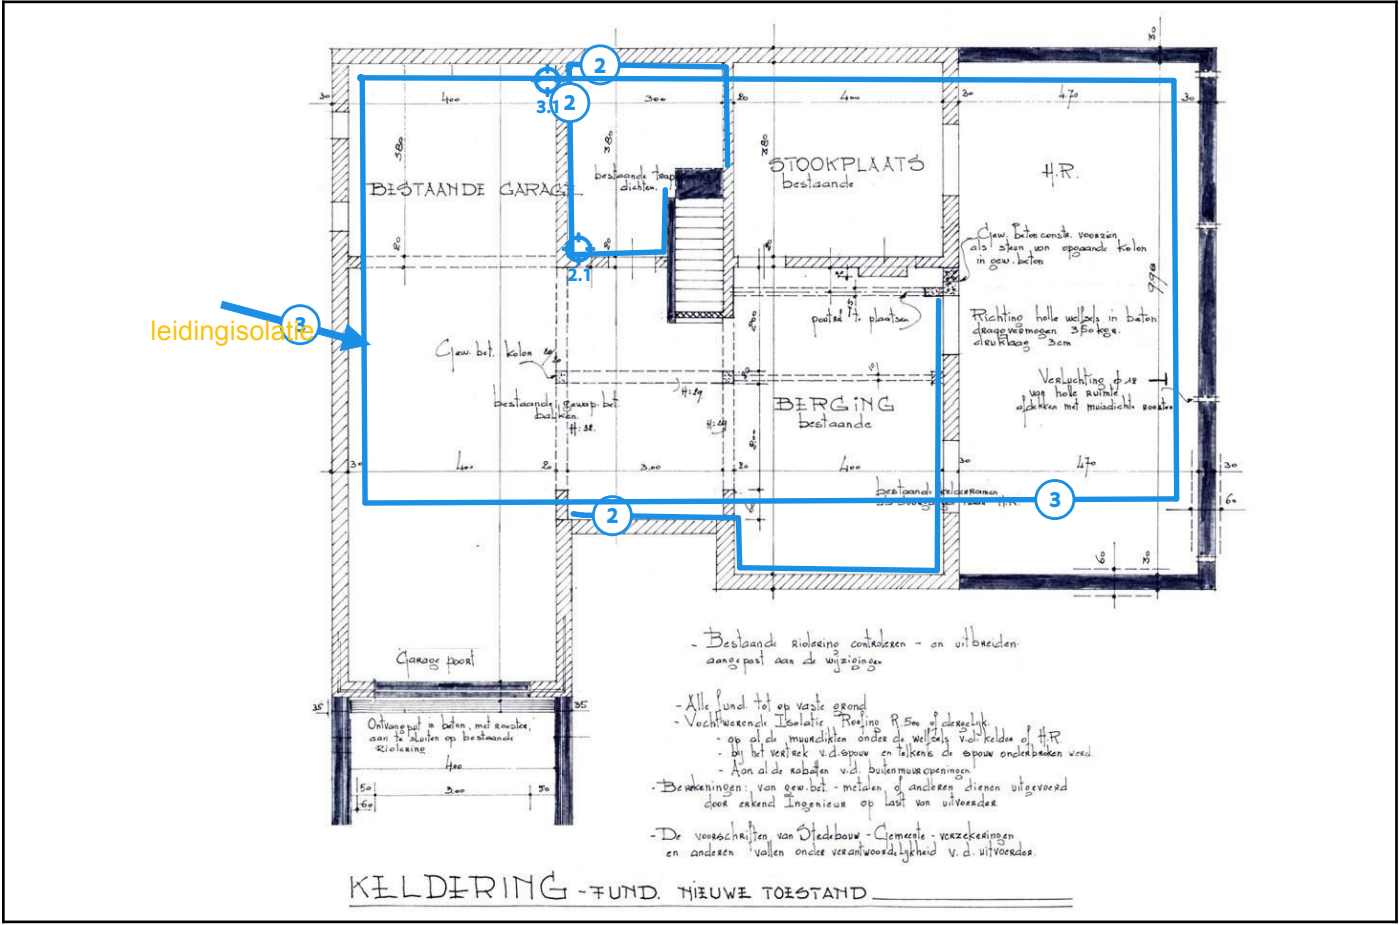
# Plan 1.1: kelder

| Beschrijving | Type | Actie |
|---|---|---|
| 2. pleisterwerk hoofdgebouw kelder+verdieping 1 | Geen asbest | - |
| 3. gipsisolatie rond cv-leiding kelder | Geen asbest | - |

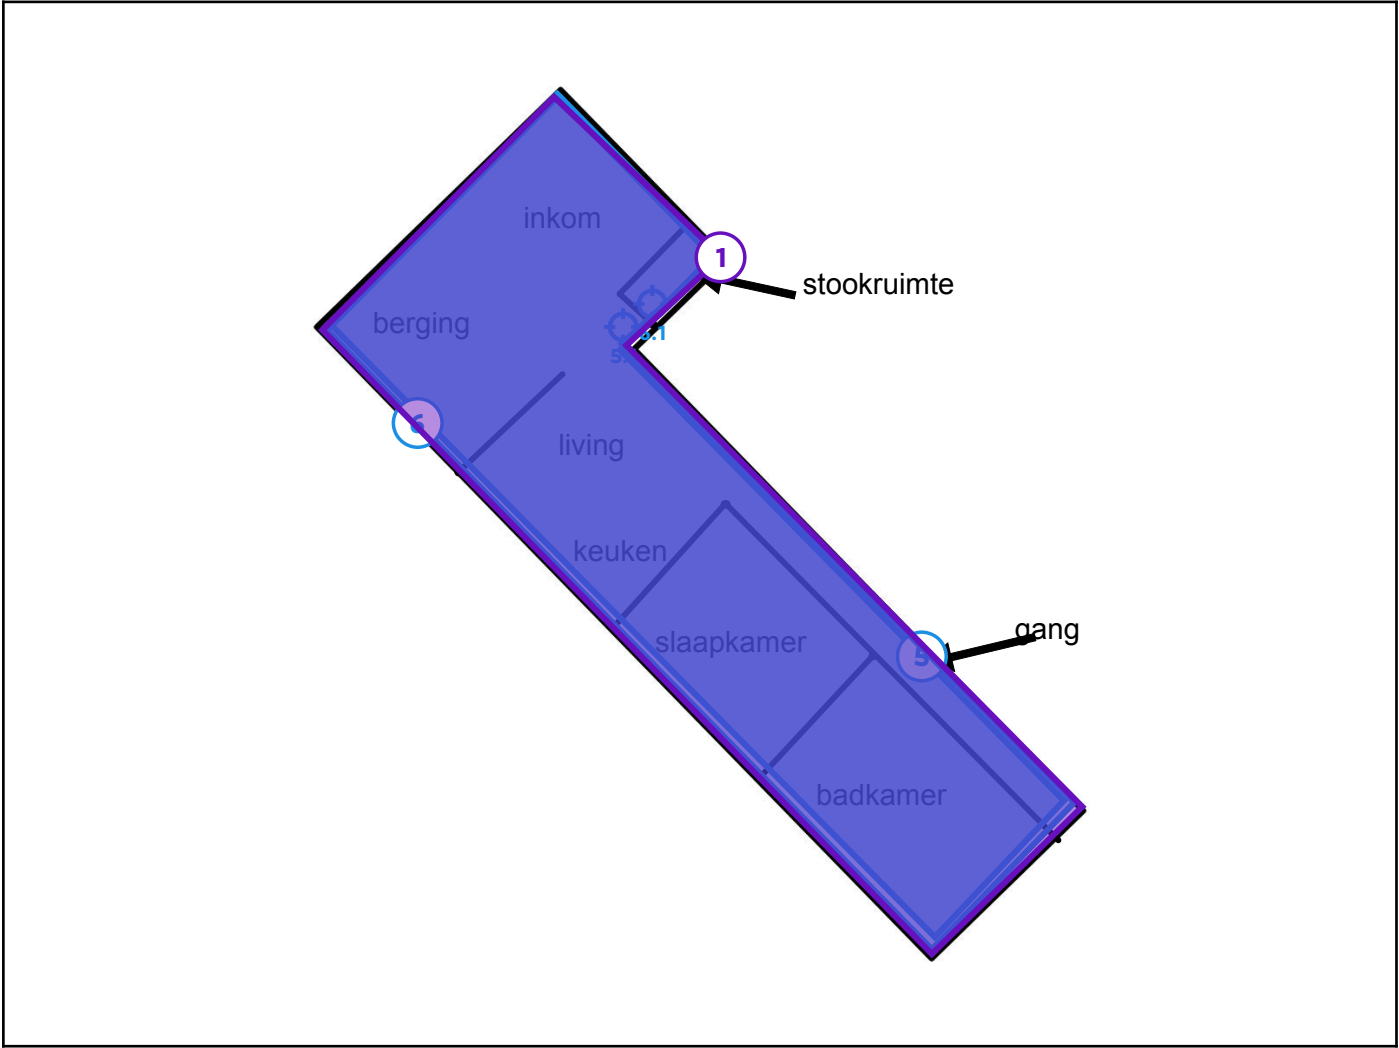
### Plan 3.1: Bijgebouw achter plan

| Beschrijving | Type | Actie |
|---|---|---|
| 1. onderdak bijbouw achter woning | Beperking | - |
| 5. verf bijbouw | Geen asbest | - |
| 6. dak bijgebouw achter woning | Geen asbest | - |

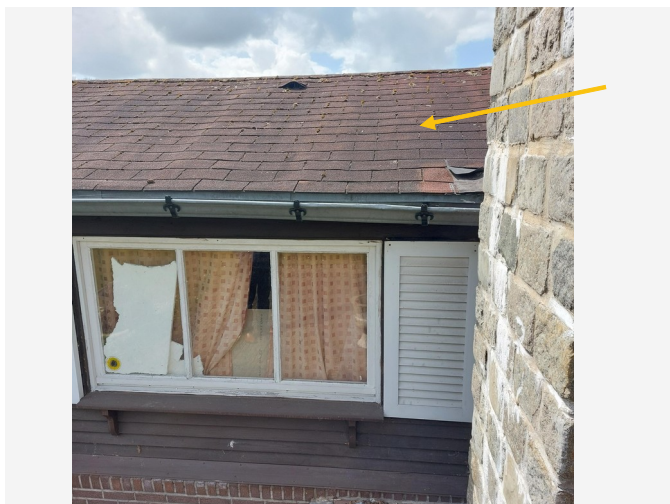
Situeringsfoto

### Permanente beperking

**Reden:** De waterdichting in het gedrang kunnen komen.

**Uitleg van de asbestdeskundige:** De bijbouw dateert van voor 2001 en dus ook het onderdak. De kans bestaat dat dit onderdak asbest bevat.

| (Asbest)materiaal | Dak- en gevelbekleding - Plaat |
| Karakterisatie | Asbest (verdacht) |
| Primaire drager | Schuin dak |

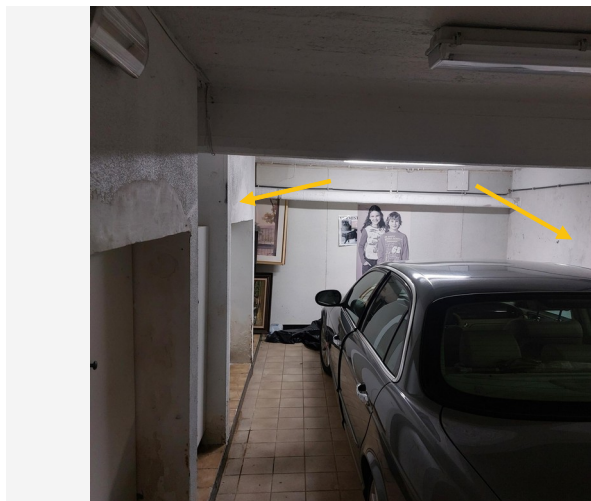
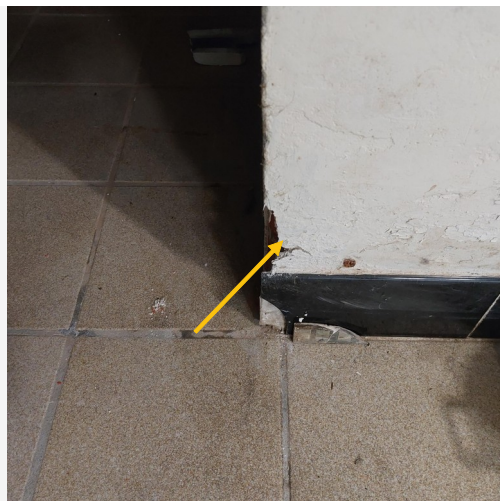
## Conclusie

Geen asbest

| # | Type | Referentie | Resultaat |
|---|---|---|---|
| 2.1 | Mengmonster | TB021mm1 | Geen asbest |

| Beschrijving | pleisterwerk hoofdgebouw kelder+verdieping 1 |

| <b>Bindmiddel van materiaal</b> | Gips - kalk |
| <b>Gebondenheid op basis van bindmiddel</b> | Niet-hechtgebonden |

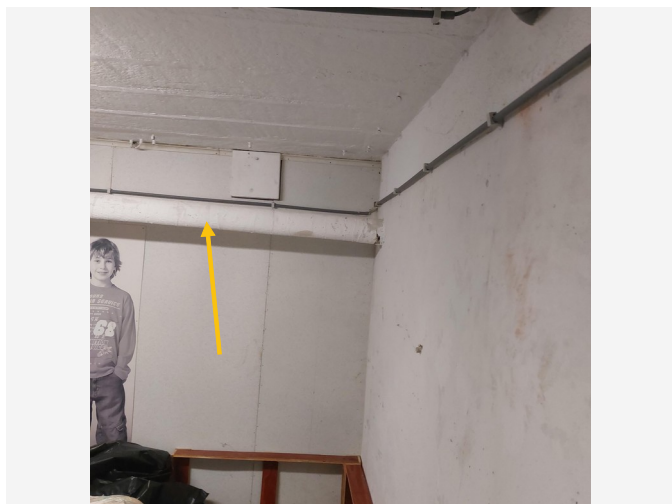
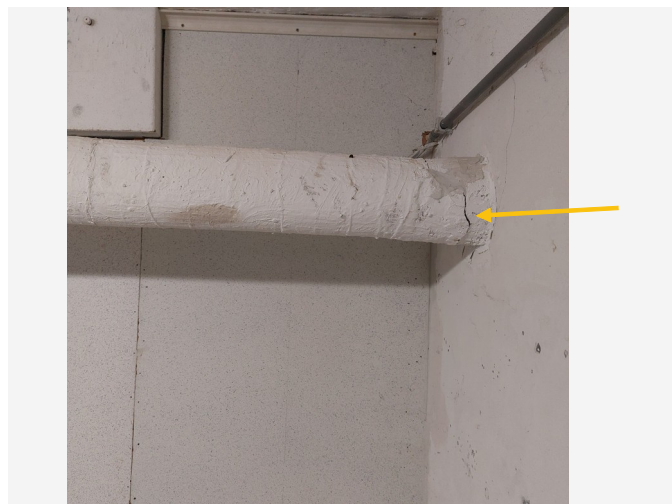
## Fiche 3: gipsisolatie rond cv-leiding kelder

### Conclusie

Geen asbest

| # | Type | Referentie | Resultaat |
|---|---|---|---|
| 3.1 | Puntmonster | TB021mm2 | Geen asbest |

| Beschrijving | gipsisolatie rond cv-leiding kelder |
| Bindmiddel van materiaal | Gips - kalk |

| Gebondenheid op basis van bindmiddel | Niet-hechtgebonden |

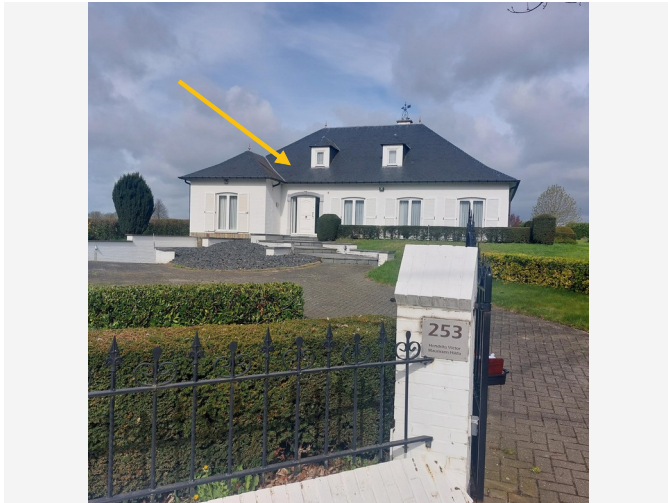
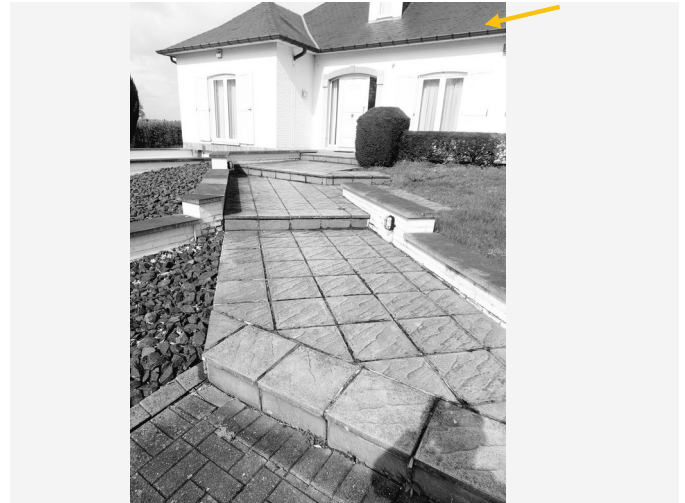
## Fiche 4: Lei dak woning

## Conclusie

Geen asbest

| # | Type | Referentie | Resultaat |
|---|---|---|---|
| 4.1 | Puntmonster | TB021mm3 | Geen asbest |

| Beschrijving | Lei dak woning |
| Bindmiddel van materiaal | Cement |

| Gebondenheid op basis van bindmiddel | Hecht |

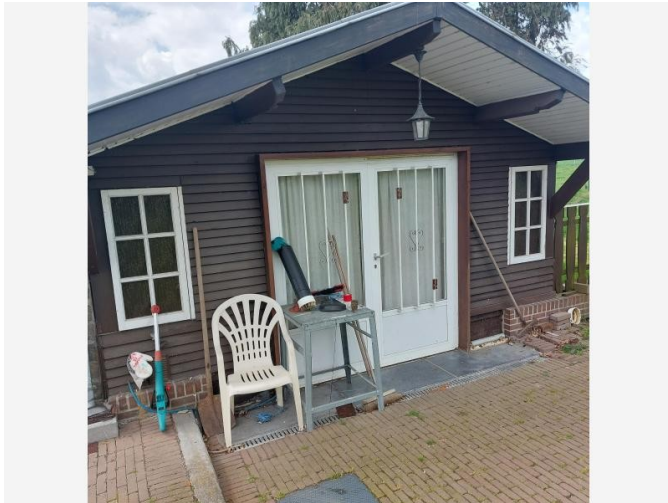
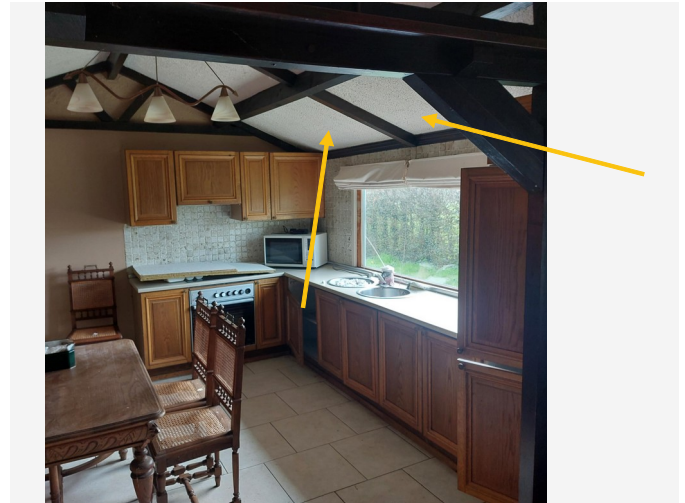
## Conclusie

Geen asbest

| # | Type | Referentie | Resultaat |
|---|---|---|---|
| 5.1 | Puntmonster | TB021mm4 | Geen asbest |

| Beschrijving | verf bijbouw |
| Bindmiddel van materiaal | Kunststof of -hars |

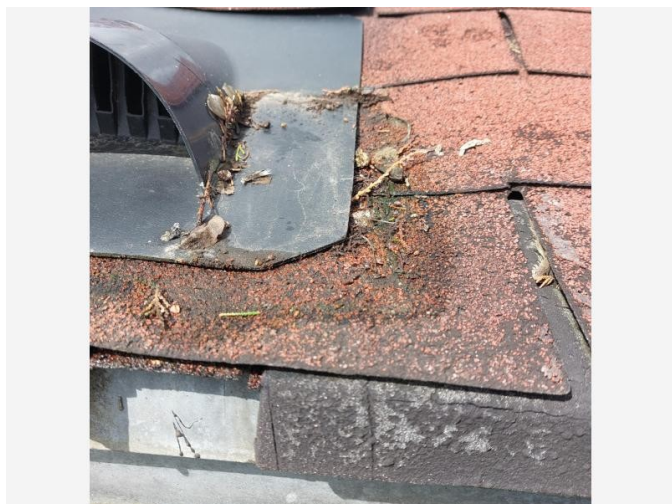
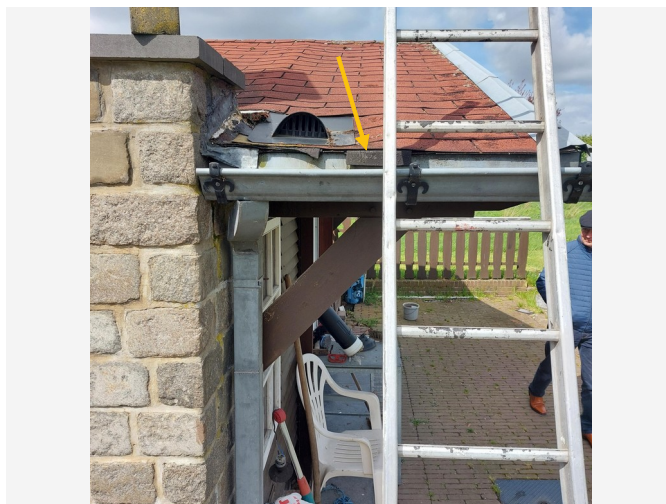
## Fiche 6: dak bijgebouw achter woning

### Conclusie

Geen asbest

| # | Type | Referentie | Resultaat |
|---|---|---|---|
| 6.1 | Puntmonster | TB021mm5 | Geen asbest |

| Beschrijving | dak bijgebouw achter woning |
| Bindmiddel van materiaal | Bitumen (roofing, teer, asfalt) |
