# Asbestinventarisatetest

Paalsteenlaan 15/5, 3620 Lanaken

Attestnummer : 20250404-000102.000

Uitgegeven op : 04.04.2025

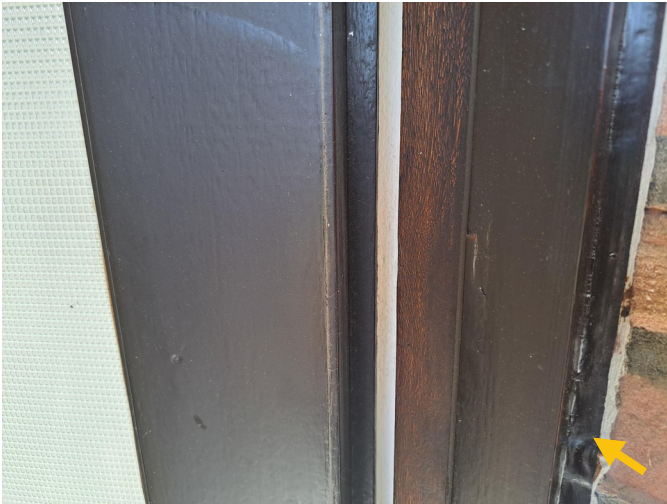
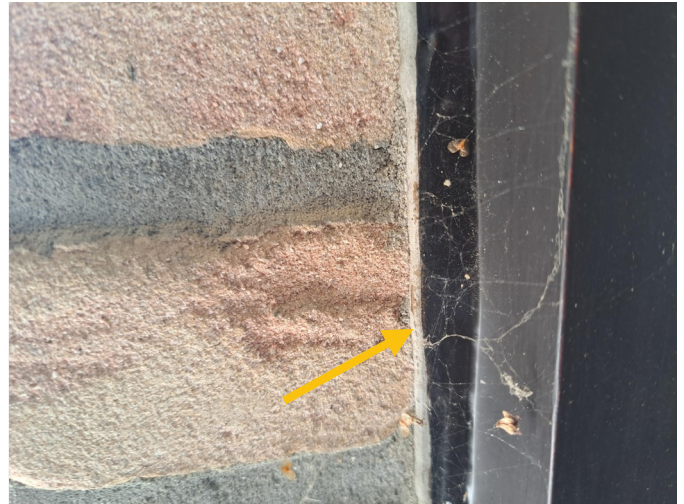
| Beschrijving | Type | Actie |
|---|---|---|
| 1. mastiek tussen gevel en raamkader | Asbestmateriaal | Zorgvuldig beheren |

Het asbestmateriaal valt onder de mijlpaal van 2040.

| Eindbeoordeling materiaalrisico | Zeer laag materiaalrisico en/of zeer lage kans op vezelvrijgave |

| Gebondenheid | Categorie 1: hechtgebonden in oorsprong |
| Asbestsoort (vezeltype) | Alleen chrysotiel |
| Asbestconcentratie | Laag (< 50%) |
| Toestand van het materiaal | Onbeschadigd, niet verweerd |

| # | Type | Referentie | Resultaat |
|---|---|---|---|
| 1.1 | Puntmonster | a362 | Chrysotiel |

| Beschrijving | mastiek tussen gevel en raamkader |

- Zorg voor een veilig beheer. Vermijd het beschadigen van het asbestmateriaal. Controleer de toestand jaarlijks op wijzigingen.

- Eenvoudige handelingen: mag via doe-het-zelf of door werknemer(s) met opleidingsattest eenvoudige handelingen omdat het hechtgebonden is en in vaste toestand verkeerd

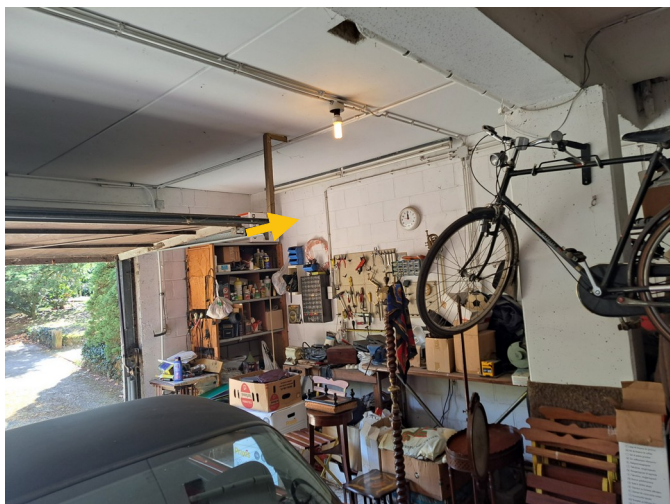
in de garage is niets asbestverdachts vast te stellen

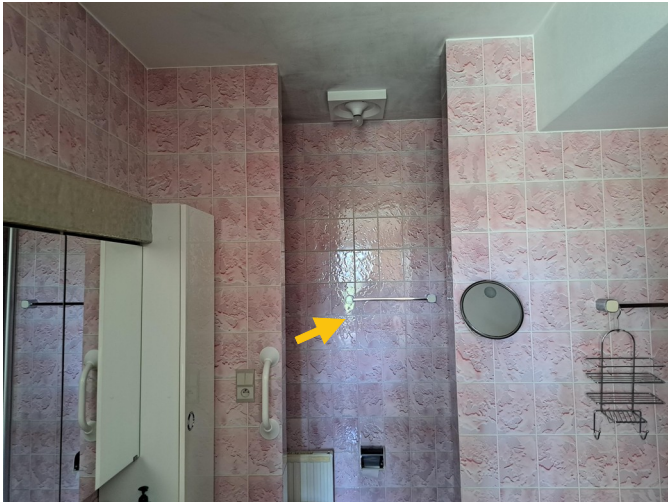
## Fiche 3: eventuele tegellijm achter wandtegels badkamer en wc

het zou kunnen dat er achter de wandtegels asbesthoudende tegellijm zit

dit echter niet visueel vast te stellen tijdens de inspectie

staalname was niet mogelijk

als later bij verwijdering blijkt dat ze niet in de mortel geplaatst zijn maar in tegellijm adviseren we om eerst een staalname te laten afnemen

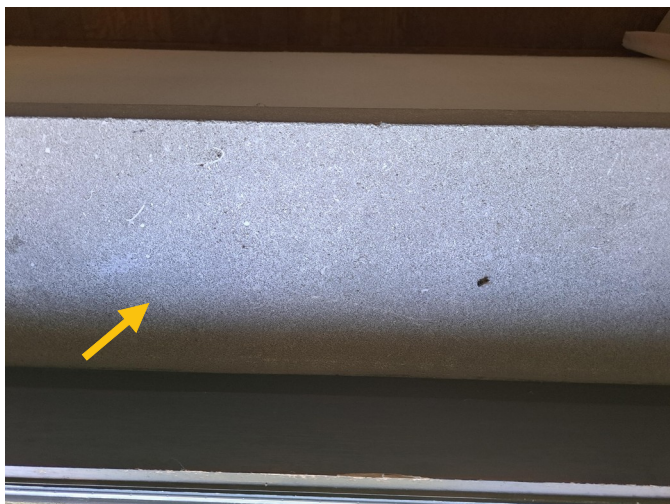
de raamtabletten en deurdorpels zijn hier niet van asbestverdacht imitatiemarmer of massal maar van natuursteen

dit te zien aan de blinkende structuur op het breukvlak

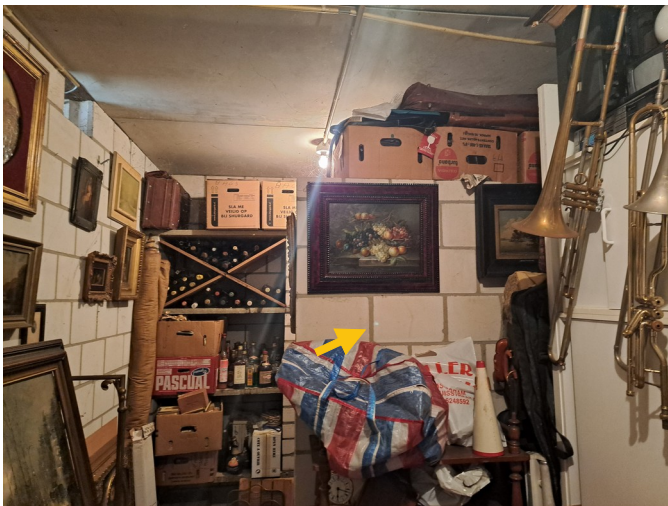
in de kelderberging is niets asbestverdachts vast te stellen

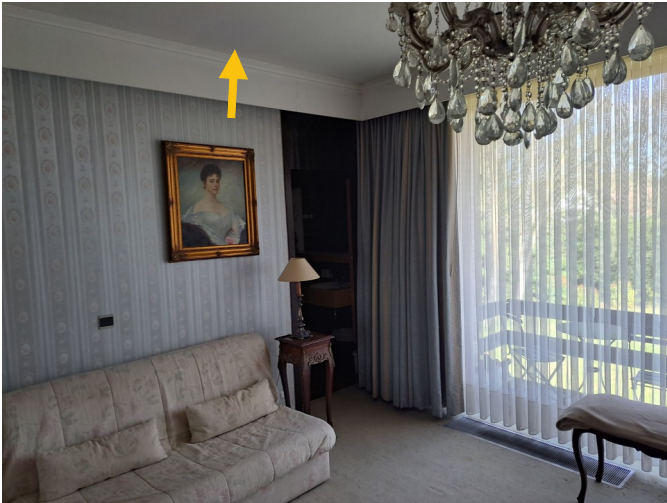
## Fiche 6: plafonds in gipskartonplaten

de plafonds zijn van gipskartonplaten en zijn niet asbestverdacht

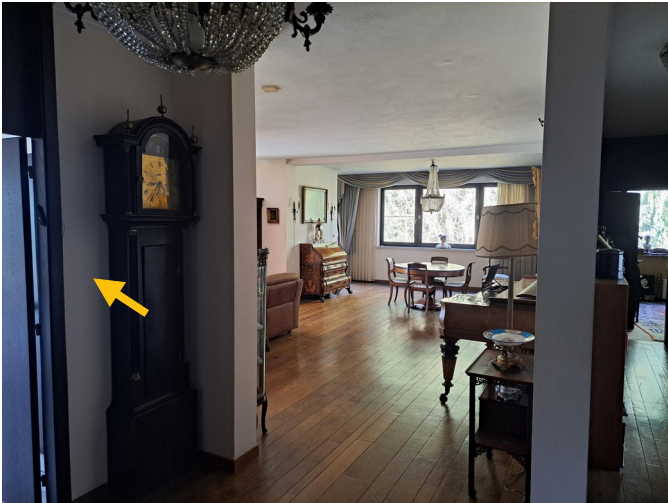
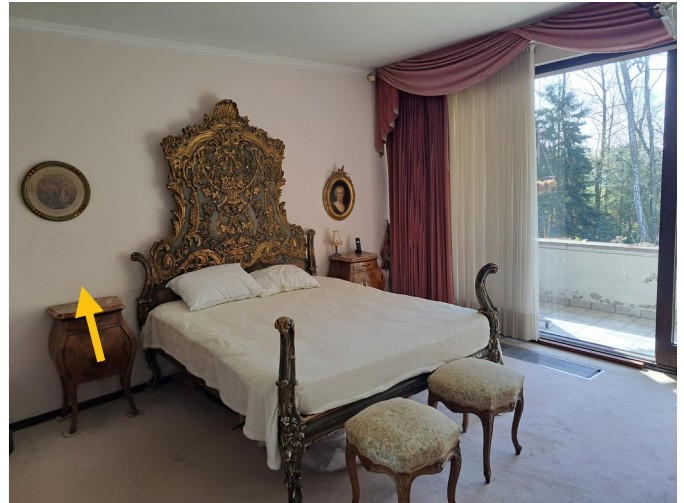
## Fiche 7: pleister wanden

Geen asbest

| # | Type | Referentie | Resultaat |
|---|---|---|---|
| 7.1 | Mengmonster | a361 | Geen asbest |

| Opmerking | alle wanden zijn gepleisterd behalve deze van de kelder en de garage |
