# Asbestinventarisatetest

Heuvel 4, 3920 Lommel

Attestnummer : 20241014-000102.000

Uitgegeven op : 14.10.2024

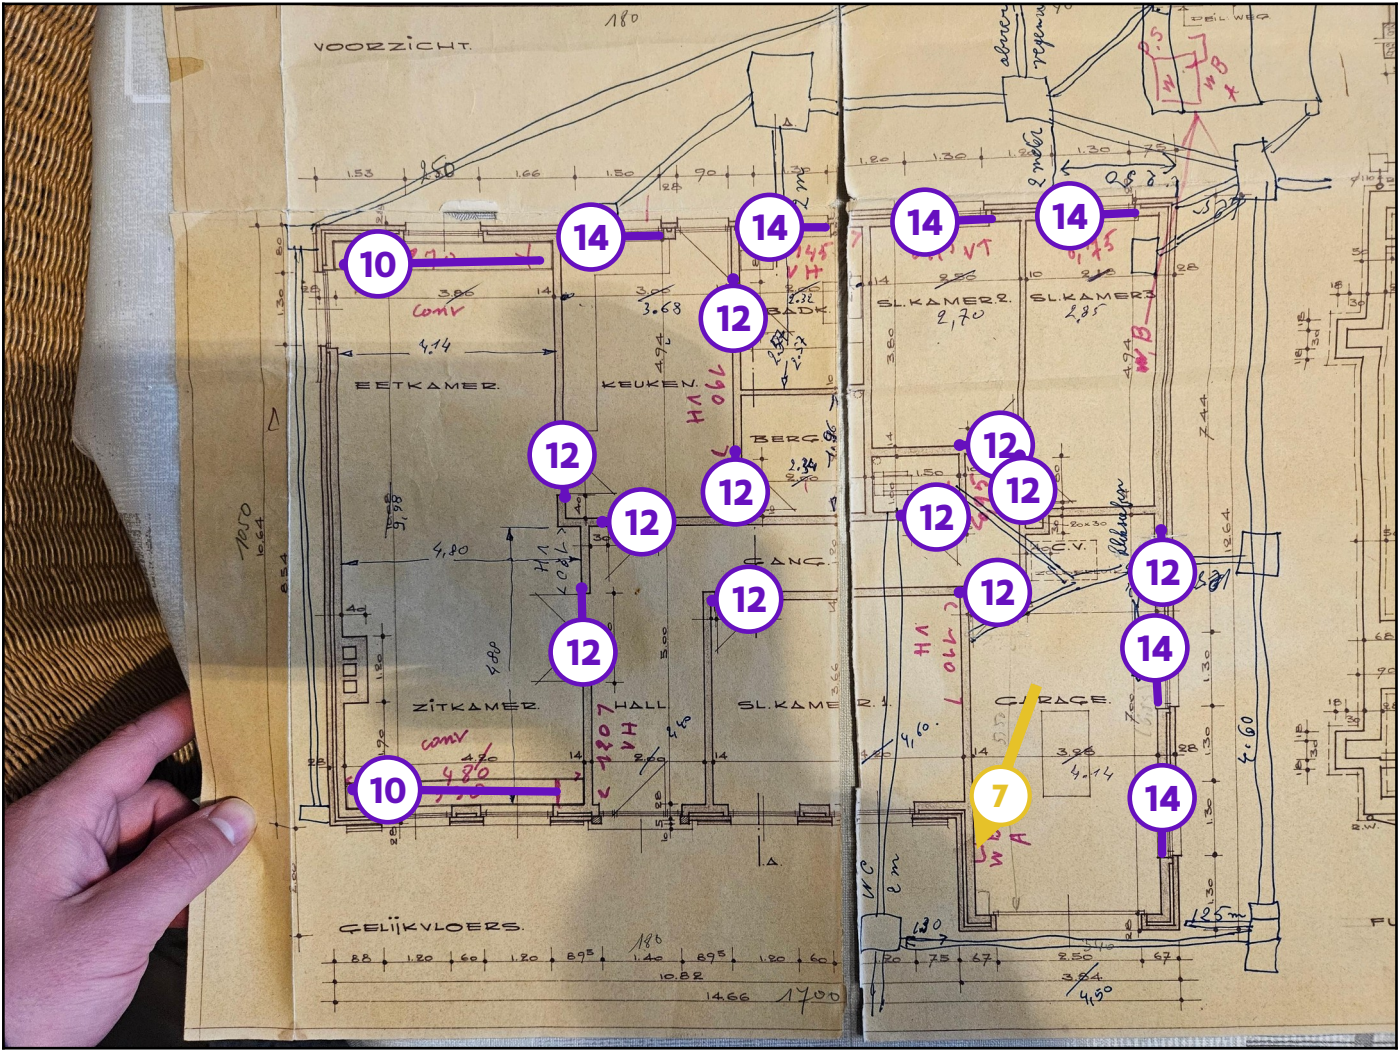
# Plan 1.3: Gelijkvloers

| Beschrijving | Type | Actie |
|---|---|---|
| 7. elektriciteitssteller | Asbestmateriaal | Zorgvuldig beheren |

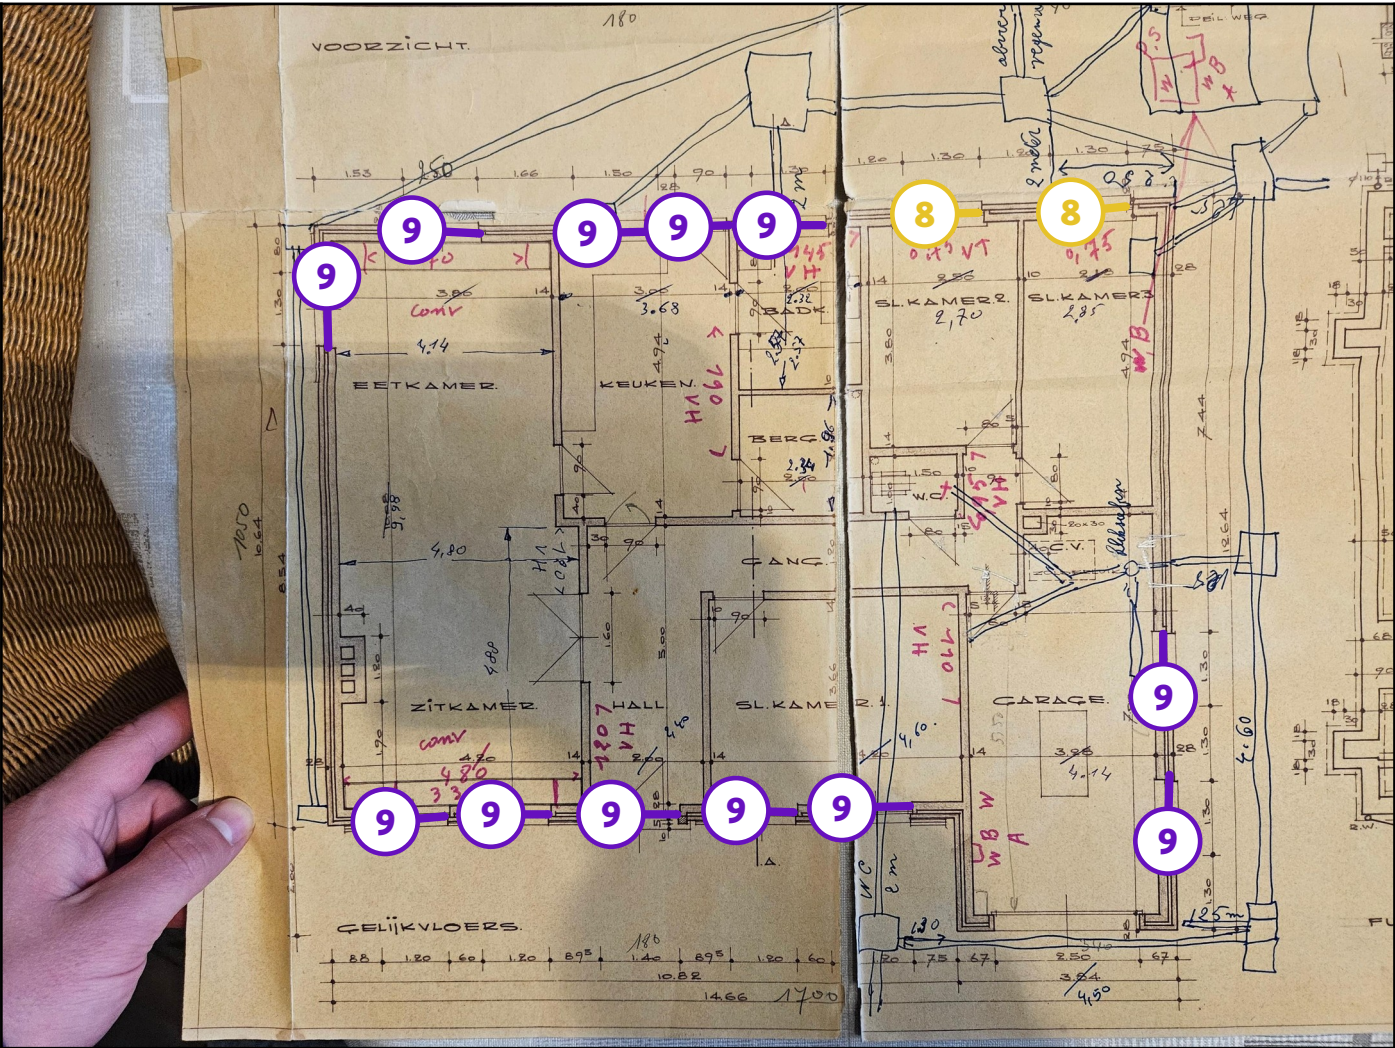
# Plan 1.5: Gelijkvloers

| Beschrijving | Type | Actie |
|---|---|---|
| 8. kitnaden ramen binnenkant | Asbestmateriaal | Zorgvuldig beheren |

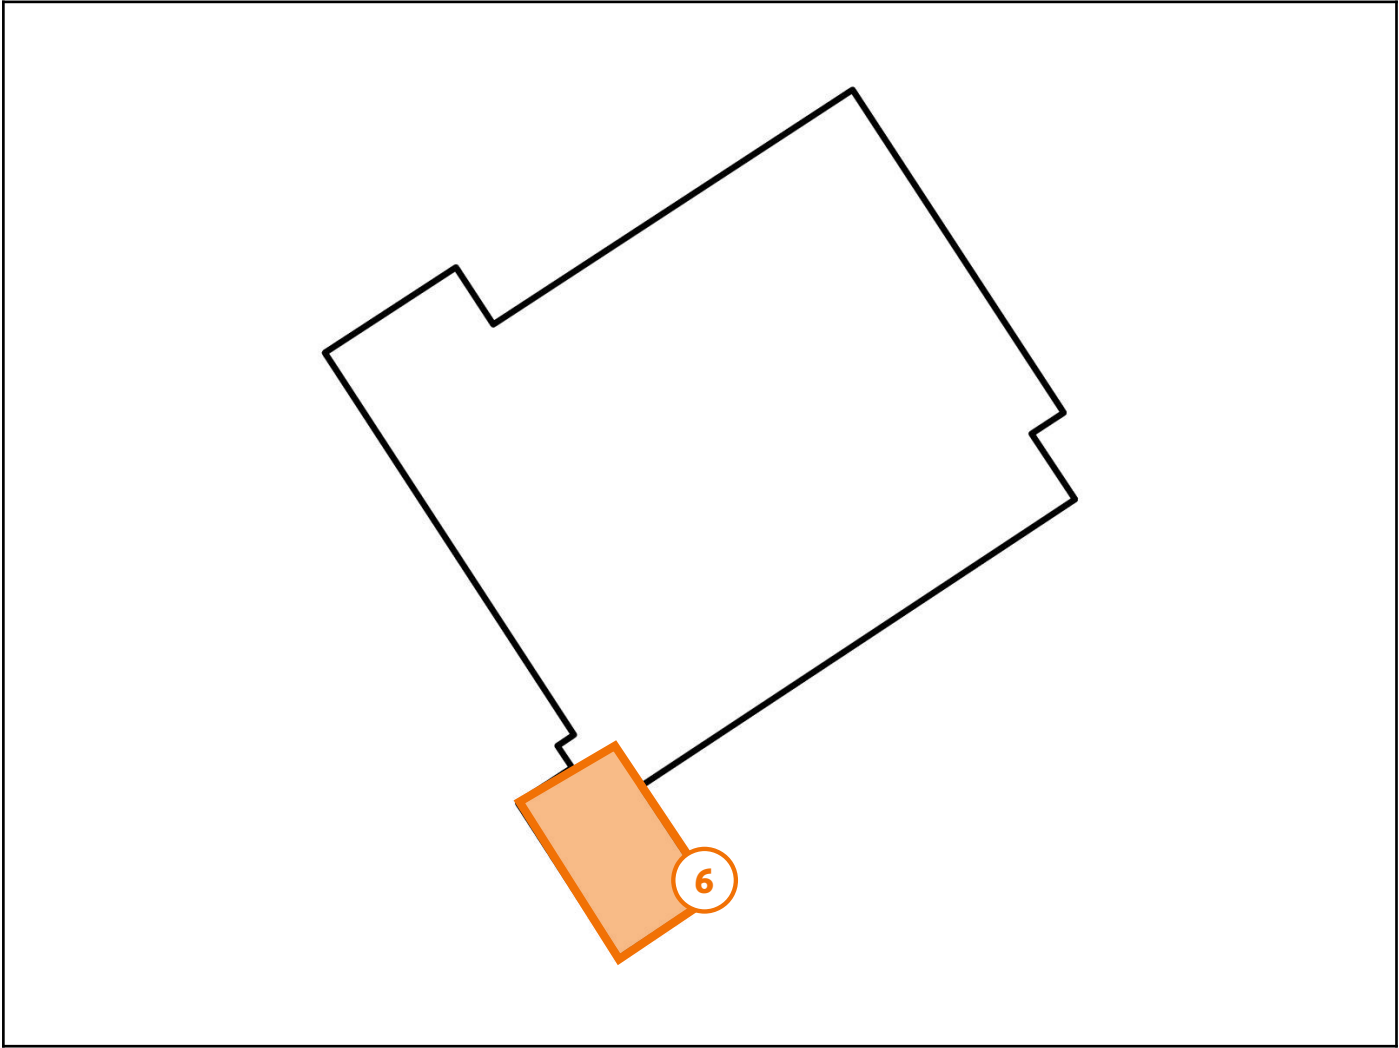
# Plan 1.6: Hoofdgebouw plan

| Beschrijving | Type | Actie |
|---|---|---|
| 6. platdak garage | Asbestmateriaal | Verwijderen |

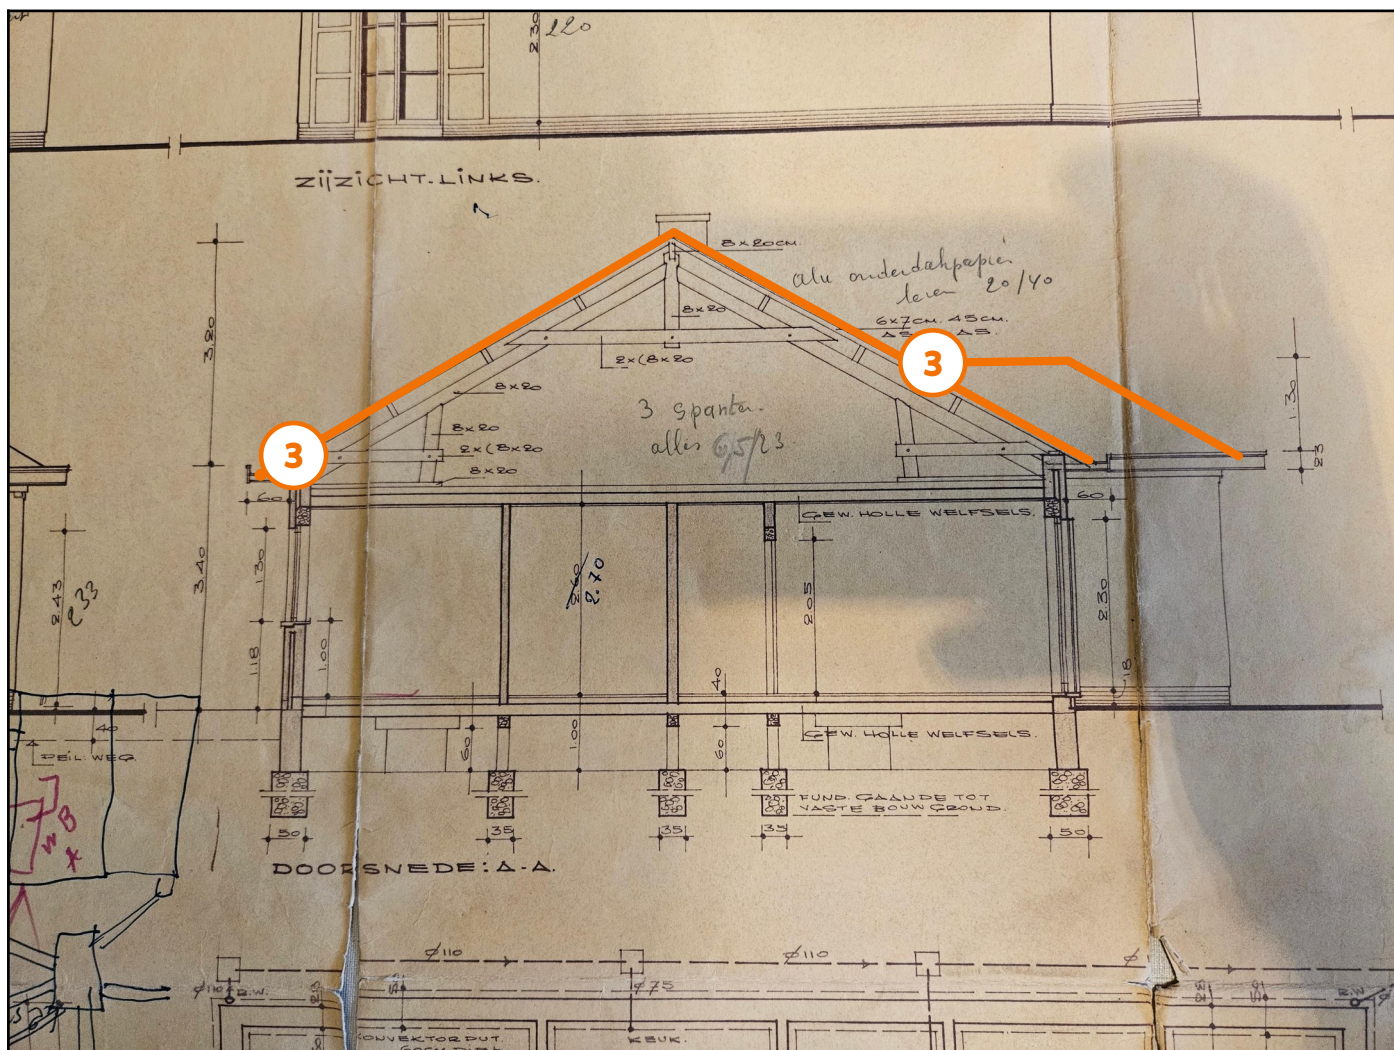
## Plan 1.10: Doorsnede

| Beschrijving | Type | Actie |
|---|---|---|
| 3. leien dak | Asbestmateriaal | <a href="#">Verwijderen</a> |

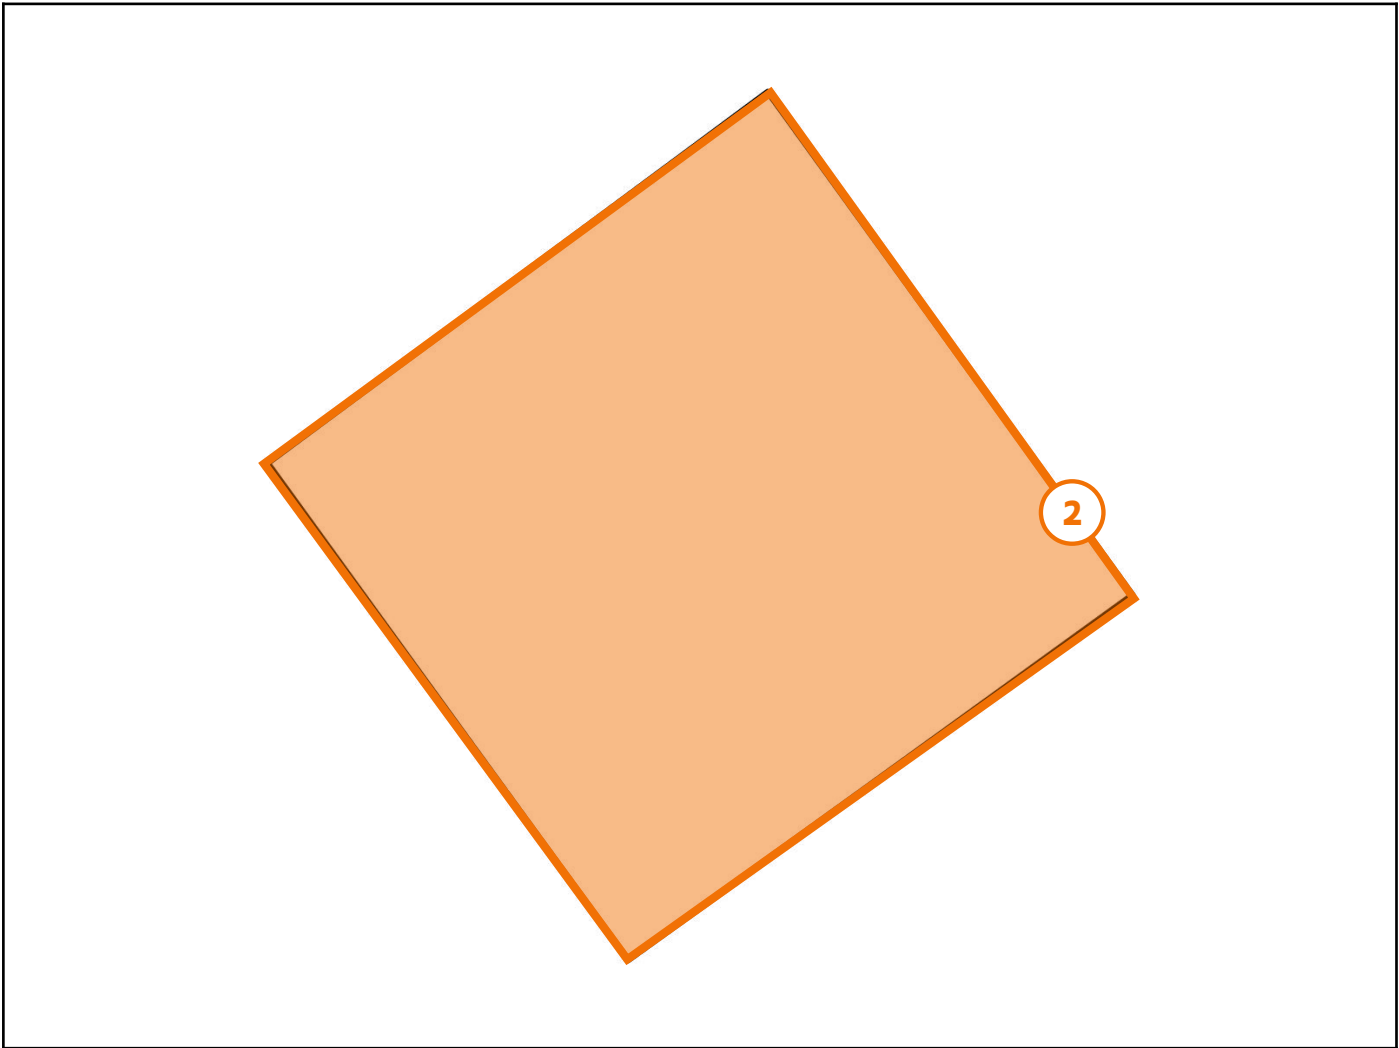
## Plan 2.1: Bijgebouw plan

| Beschrijving | Type | Actie |
|---|---|---|
| 2. golplaten tuinberging | Asbestmateriaal | Verwijderen |

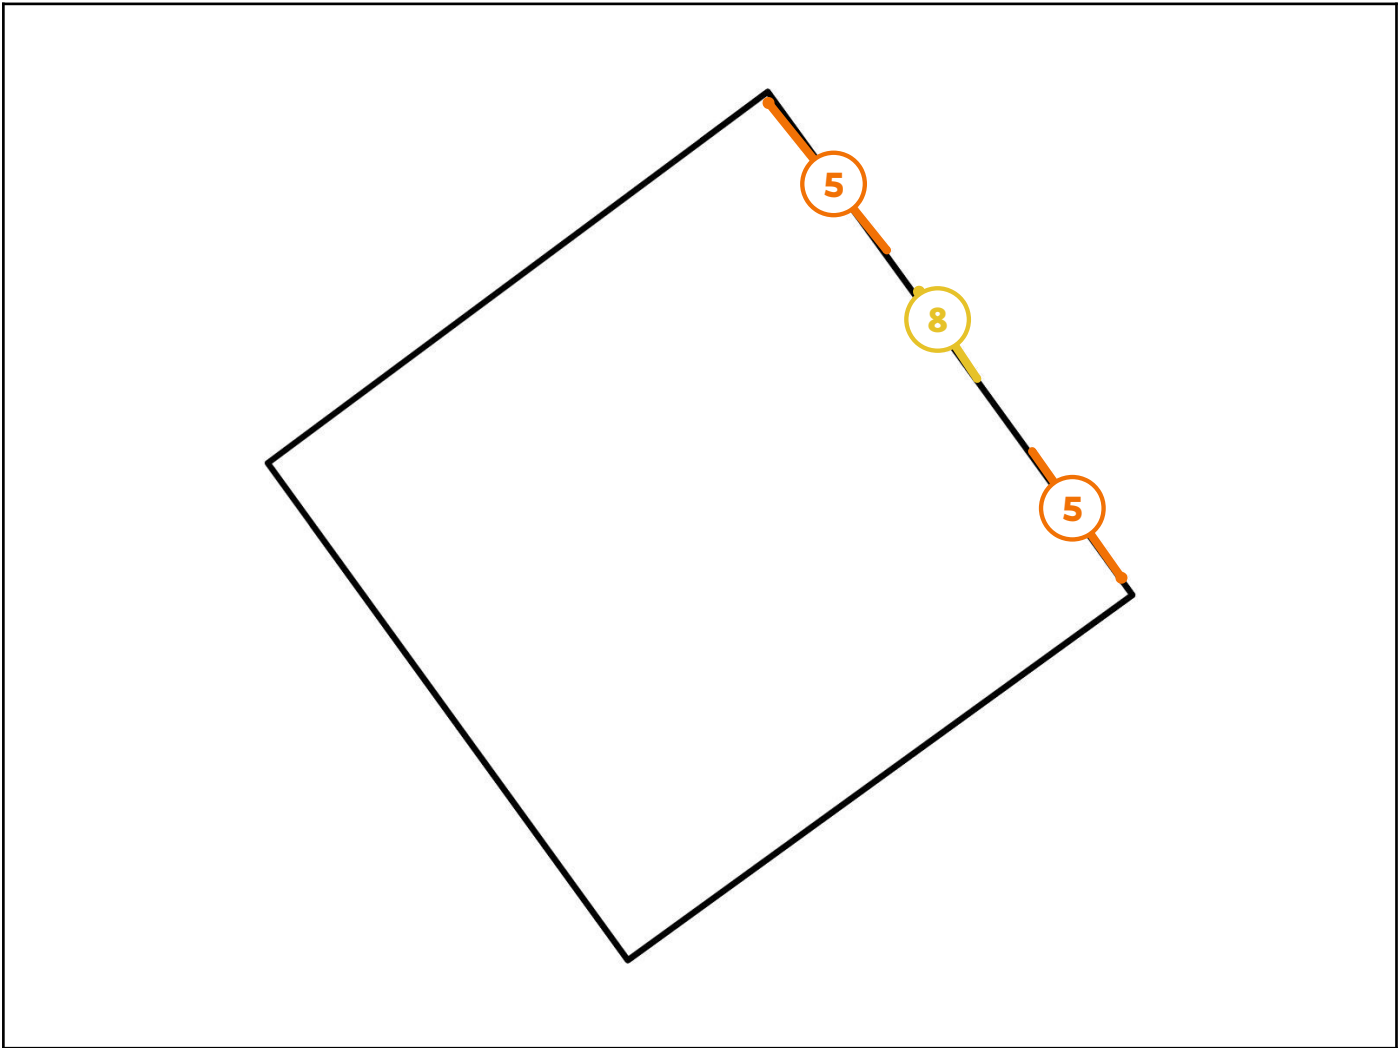
## Plan 2.2: Bijgebouw plan

| Beschrijving | Type | Actie |
|---|---|---|
| 5. kitnaden buitenkant raam garage | Asbestmateriaal | Verwijderen |
| 8. kitnaden ramen binnenkant | Asbestmateriaal | Zorgvuldig beheren |

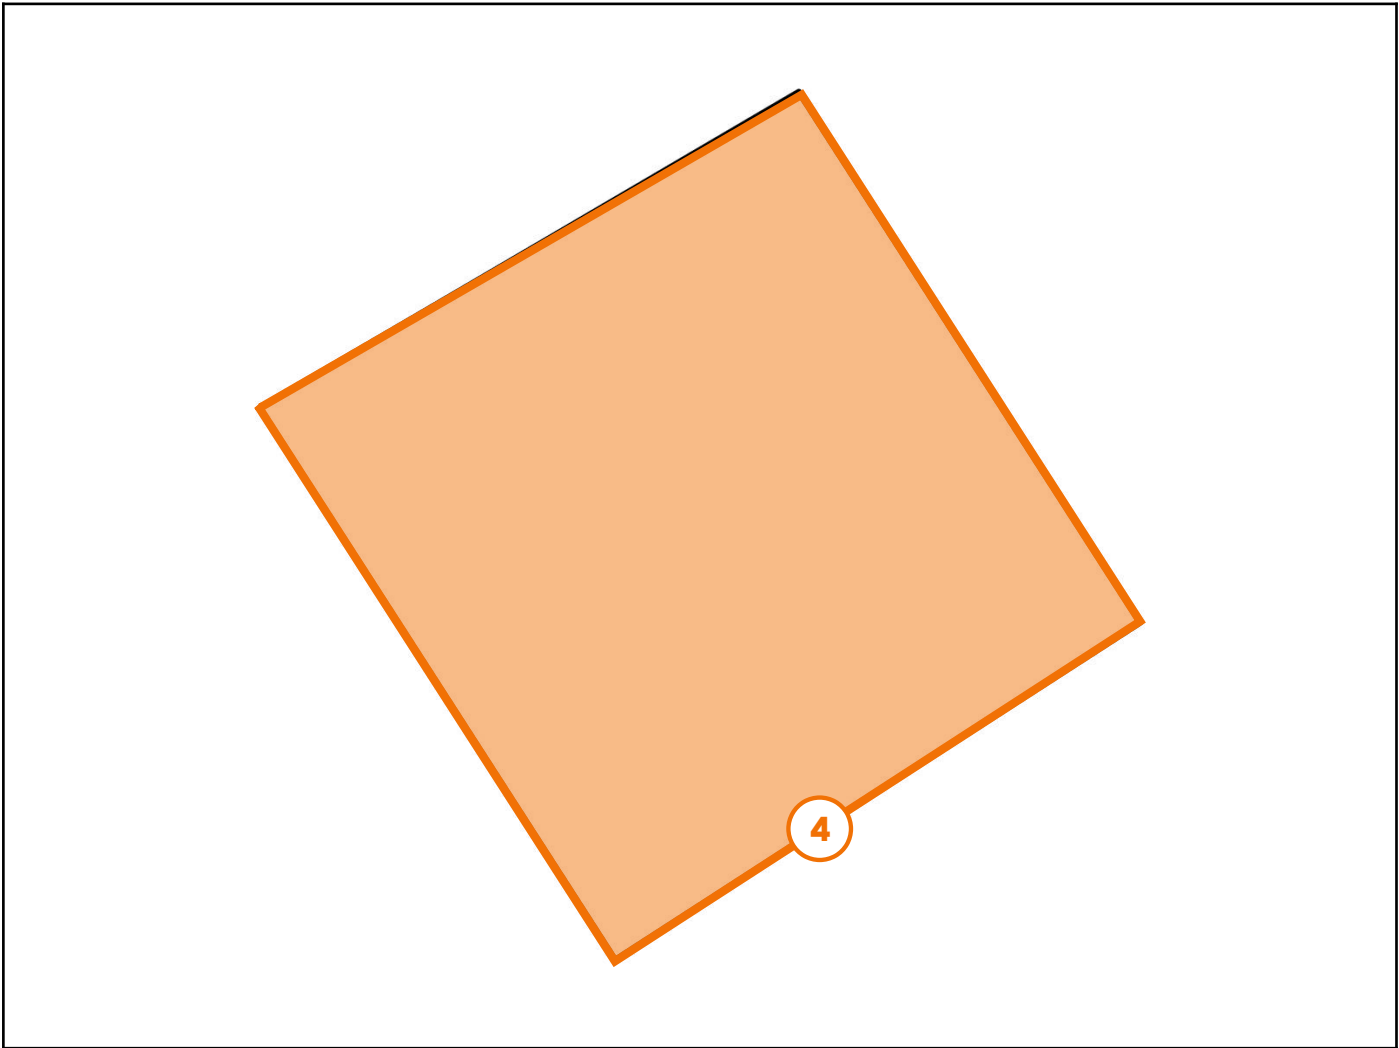
### Plan 3.1: Bijgebouw plan

| Beschrijving | Type | Actie |
|---|---|---|
| 4. roofing dak tuinhuis | Asbestmateriaal | Verwijderen |

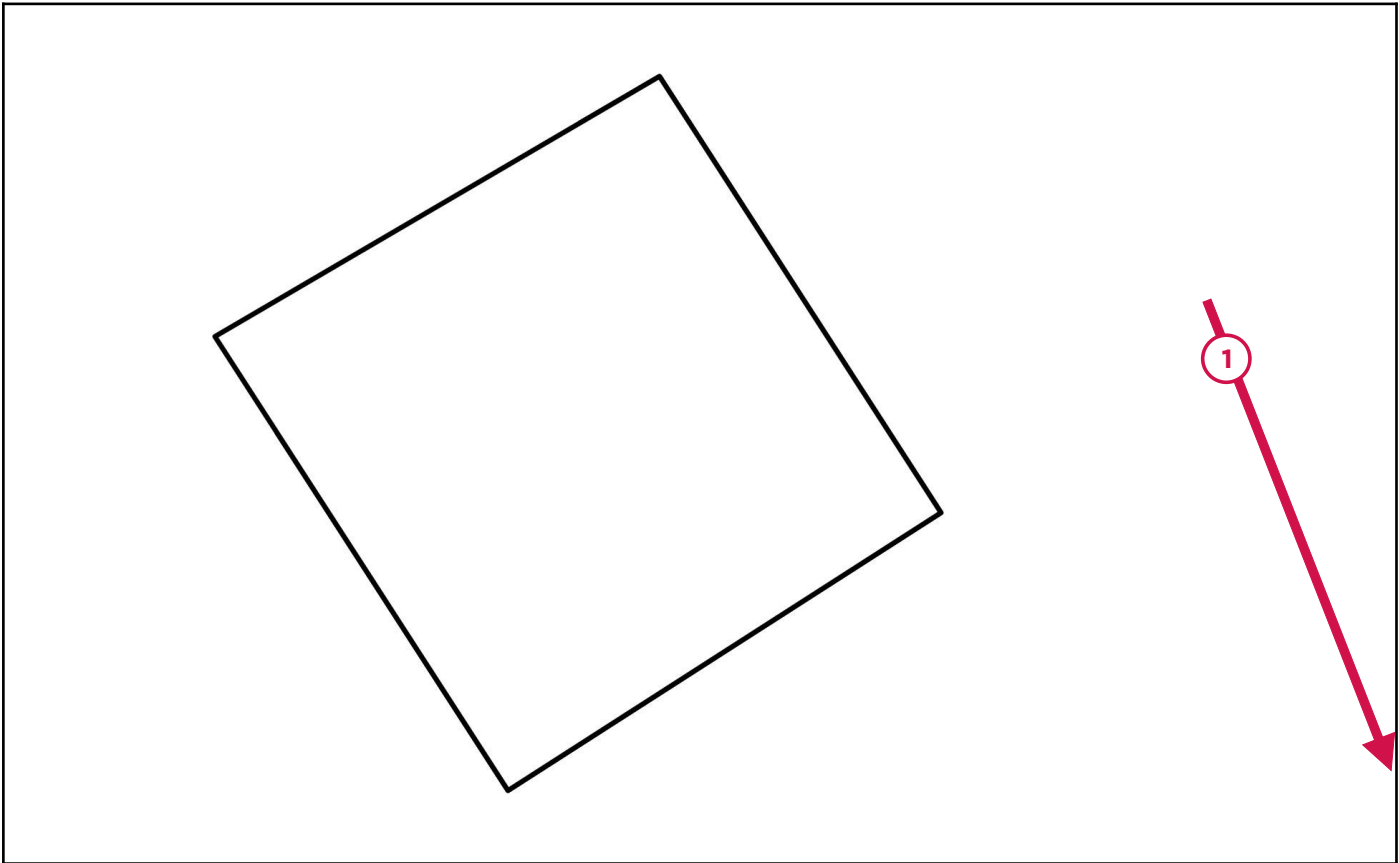
### Plan 3.2: Bijgebouw plan

| Beschrijving | Type | Actie |
|---|---|---|
| 1. golfplaten achteraan tuin | Asbestmateriaal | Dringend verwijderen |

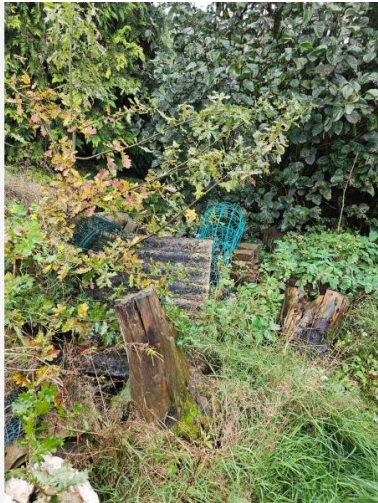
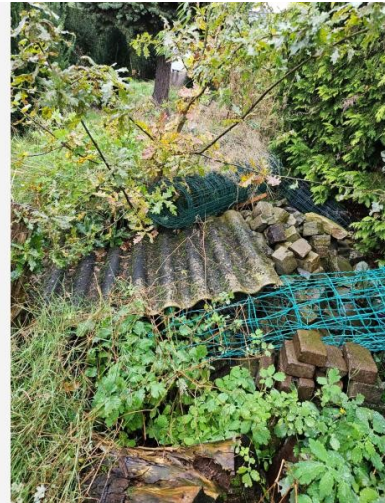
Het asbestmateriaal valt onder de mijlpaal van 2040.

**Dringend verwijderen**

| Beschrijving | golfplaten achteraan tuin |
| Asbestmaterialen | <ul style="list-style-type: none"><li>Dak- en gevelbekleding - Golfplaat</li></ul> |
| Hoeveelheid (gewicht - aantal) | <ul style="list-style-type: none"><li>20,00 kg - 1 stuk</li></ul> |
| Opmerking | Bovenstaand gewicht is indicatief, betreft de golfplaten aanwezig achteraan in de tuin. |

- Verwijder het asbestafval.

- Eenvoudige handelingen: mag via doe-het-zelf of door werknemer(s) met opleidingsattest eenvoudige handelingen  
Deze toepassing mag door een doe-het-zelfer verwijderd worden, vermits men zich aan de richtlijnen van OVAM houdt. deze toepassing mag enkele verwijderd worden indien de toepassing in zijn geheel verwijderd kan worden zonder dat de toepassing breekt of stuk gaat.

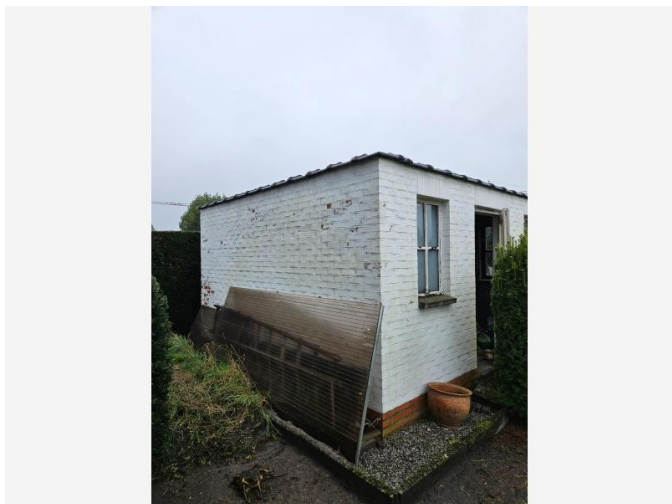
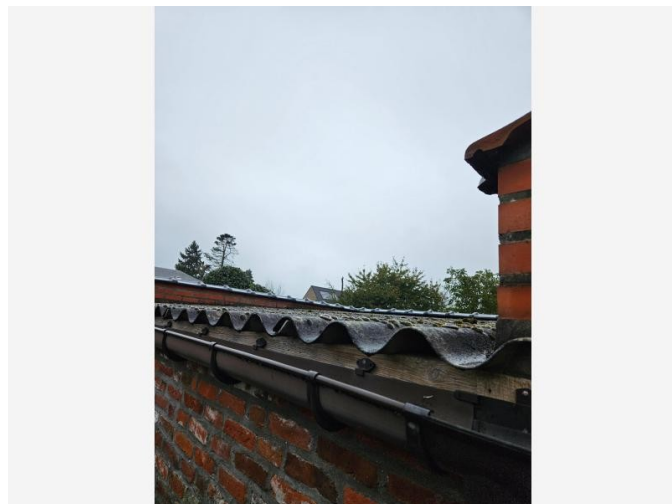
Het asbestmateriaal valt onder de mijlpaal van 2034.

Verwijderen

| Eindbeoordeling materiaalrisico | Verhoogd materiaalrisico en/of verhoogde kans op vezelvrijgave |

| Asbestsoort (vezeltype) | Crocidoliet aanwezig |
| Toestand van het materiaal | Licht beschadigd, licht verweerd. Intact calciumsilicaatmateriaal of categorie III 'gebondenheid' |

| Beschrijving | golplaten tuinberging |
| Opmerking | Betreft de golplaten aanwezig op de tuinberging. de eigenaar is ook van mening dat dit asbesthoudende golfplaten zijn. |

- Zorg voor een veilig beheer. Vermijd het beschadigen van het asbestmateriaal. Controleer de toestand jaarlijks op wijzigingen.
- Verwijder dit asbestmateriaal zo snel mogelijk. Volg de toestand goed op.

- Eenvoudige handelingen: mag via doe-het-zelf of door werknemer(s) met opleidingsattest eenvoudige handelingen  
Deze toepassing mag door een doe-het-zelfer verwijderd worden, vermits men zich aan de richtlijnen van OVAM houdt. deze toepassing mag enkele verwijderd worden indien de toepassing in zijn geheel verwijderd kan worden zonder dat de toepassing breekt of stuk gaat.

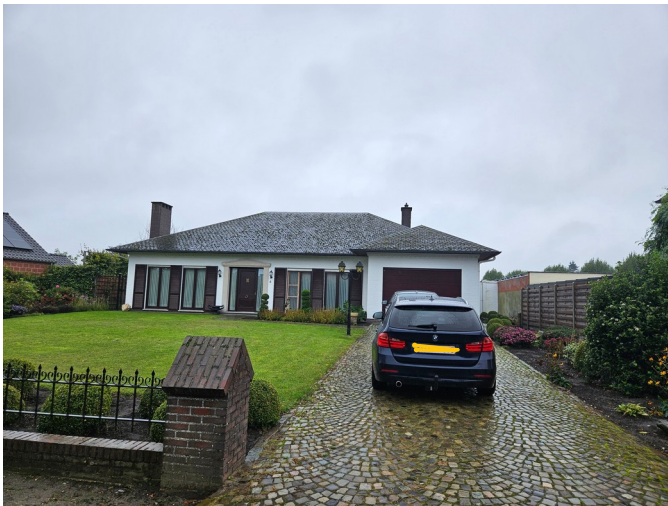
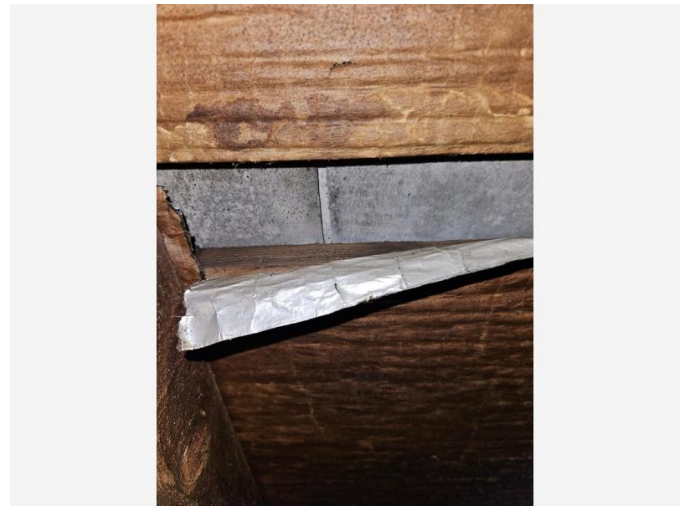
Het asbestmateriaal valt onder de mijlpaal van 2034.

Verwijderen

| Eindbeoordeling materiaalisico | Laag materiaalisico en/of verlaagde kans op vezelvrijgave |

| Asbestsoort (vezeltype) | Crocidoliet aanwezig |
| Toestand van het materiaal | Licht beschadigd, licht verweerd. Intact calciumsilicaatmateriaal of categorie III 'gebondenheid' |

| Beschrijving | leien dak |
| Opmerking | <p>Betreft de leien aanwezig op het dak, deze zijn origineel en op het plan is af te lezen dat dit asbesthoudende leien zijn.</p> <p>De eigenaar is ook van mening dat deze asbesthoudend zijn.</p> |

- Zorg voor een veilig beheer. Vermijd het beschadigen van het asbestmateriaal. Controleer de toestand jaarlijks op wijzigingen.

- Eenvoudige handelingen: mag via doe-het-zelf of door werknemer(s) met opleidingsattest eenvoudige handelingen  
Deze toepassing mag door een doe-het-zelfer verwijderd worden, vermits men zich aan de richtlijnen van OVAM houdt. deze toepassing mag enkele verwijderd worden indien de toepassing in zijn geheel verwijderd kan worden zonder dat de toepassing breekt of stuk gaat.

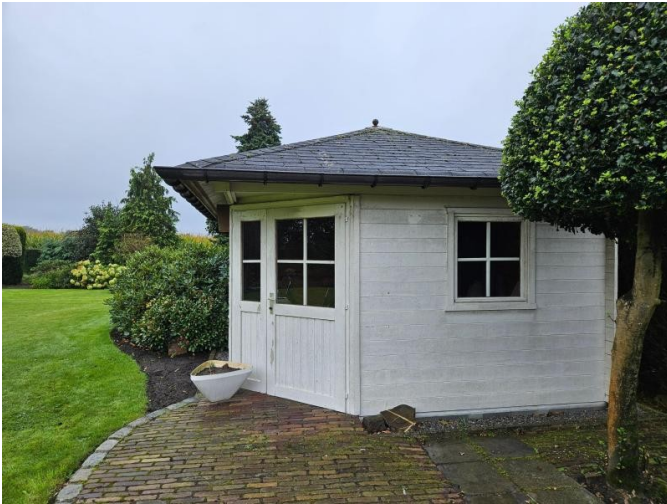
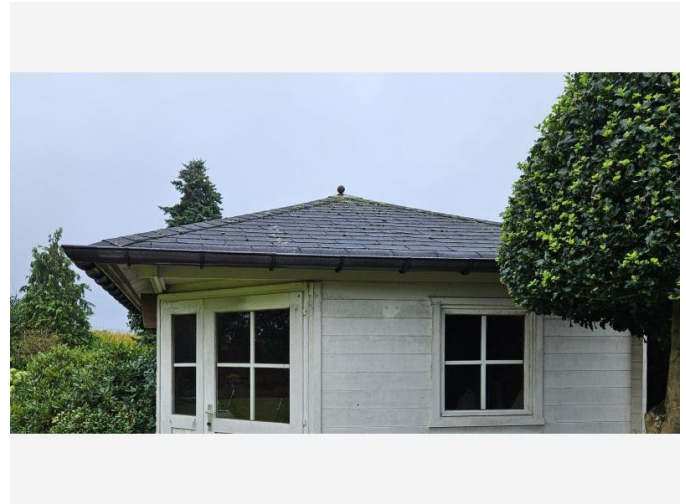
Het asbestmateriaal valt onder de mijlpaal van 2040.

Verwijderen

| Eindbeoordeling materiaalrisico | Verhoogd materiaalrisico en/of verhoogde kans op vezelvrijgave |

| Asbestsoort (vezeltype) | Alleen chrysotiel |
| Toestand van het materiaal | Matig beschadigd, matig verweerd |

| Beschrijving | roofing dak tuinhuis |
| Opmerking | Betreft de roofing leien aanwezig op het tuinhuis. de eigenaar geeft aan dat ook dit tuinhuis is geplaatst door hen zelf maar dat ze het bonnentje niet hebben bijgehouden. De eigenaar wenst geen staalnamen te laten uitvoeren, gezien er mogelijk een water infiltratie kan ontstaan. de deskundige dient hierdoor de toepassing als asbesthoudend opnemen. |

- Zorg voor een veilig beheer. Vermijd het beschadigen van het asbestmateriaal. Controleer de toestand jaarlijks op wijzigingen.

- Eenvoudige handelingen: mag via doe-het-zelf of door werknemer(s) met opleidingsattest eenvoudige handelingen  
Deze toepassing mag door een doe-het-zelfer verwijderd worden, vermits men zich aan de richtlijnen van OVAM houdt. deze toepassing mag enkele verwijderd worden indien de toepassing in zijn geheel verwijderd kan worden zonder dat de toepassing breekt of stuk gaat.

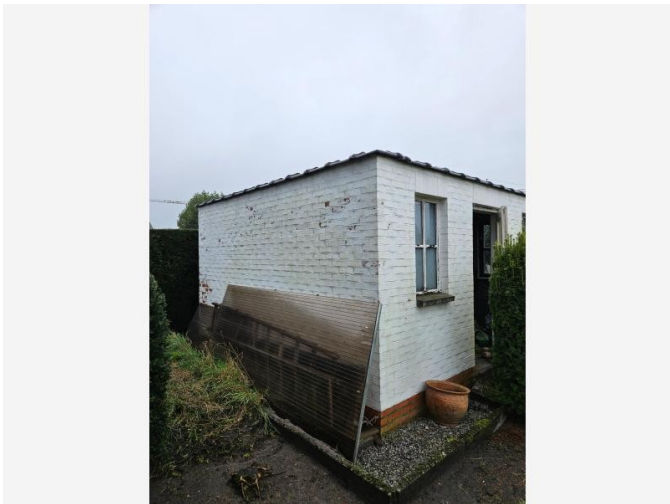
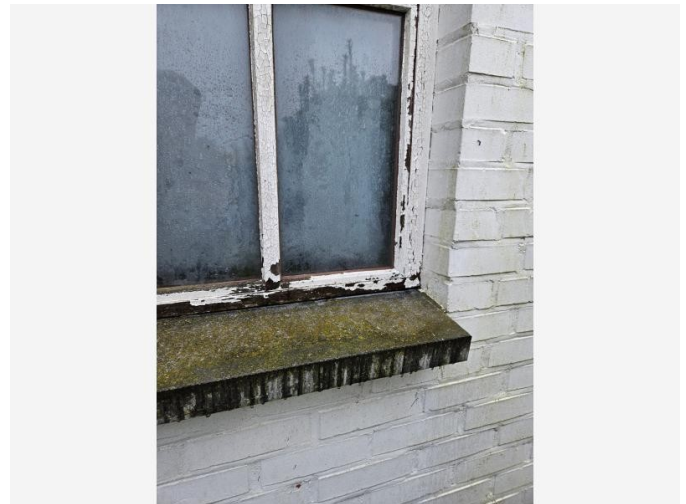
Het asbestmateriaal valt onder de mijlpaal van 2040.

Verwijderen

| Eindbeoordeling materiaalrisico | Verhoogd materiaalrisico en/of verhoogde kans op vezelvrijgave |

| Asbestsoort (vezeltype) | Amfibool aanwezig, uitgezonderd crocidoliet |
| Toestand van het materiaal | Matig beschadigd, matig verweerd |

| Beschrijving | kitnaden buitenkant raam garage |
| Opmerking | Betreft de mastiek aanwezig aan de buitenkant van de ramen aanwezig in de garage. |

- Zorg voor een veilig beheer. Vermijd het beschadigen van het asbestmateriaal. Controleer de toestand jaarlijks op wijzigingen.

- Eenvoudige handelingen: mag via doe-het-zelf of door werknemer(s) met opleidingsattest eenvoudige handelingen  
Deze toepassing mag door een doe-het-zelfer verwijderd worden, vermits men zich aan de richtlijnen van OVAM houdt. deze toepassing mag enkele verwijderd worden indien de toepassing in zijn geheel verwijderd kan worden zonder dat de toepassing breekt of stuk gaat.

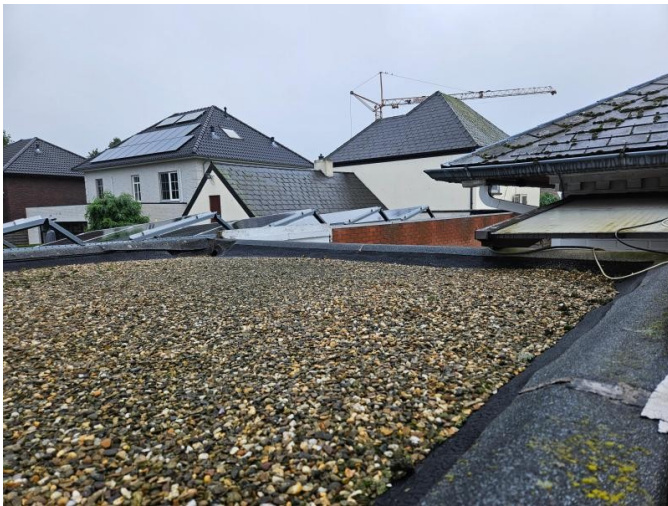
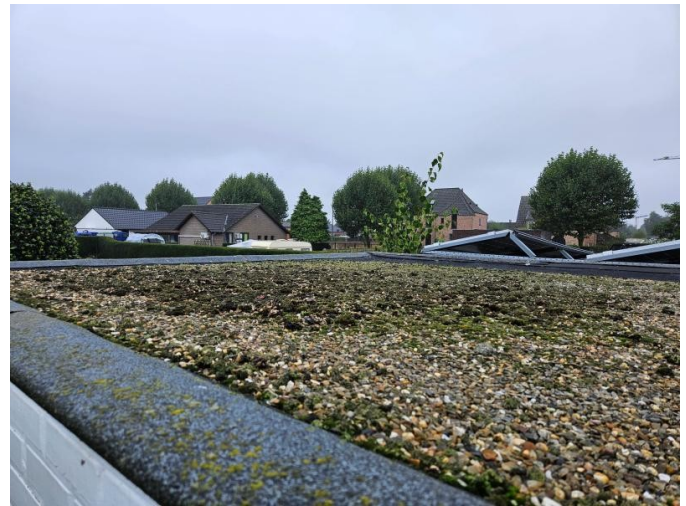
| Opmerking | Betreft het roofing dak aanwezig op de garage. de eigenaar geeft aan dat dit pas vernieuwd is, maar dat hij de factuur niet heeft kunnen terugvinden. Hij geeft dan ook aan dat hij geen staalnamen wenst omdat er mogelijks gevolgschade kan ontstaan. |

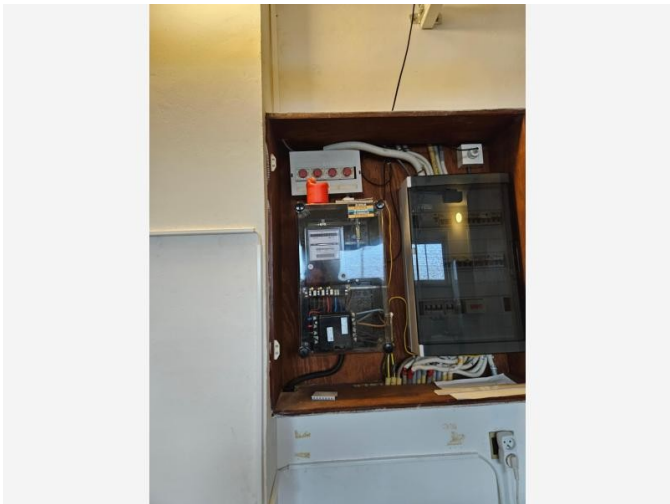
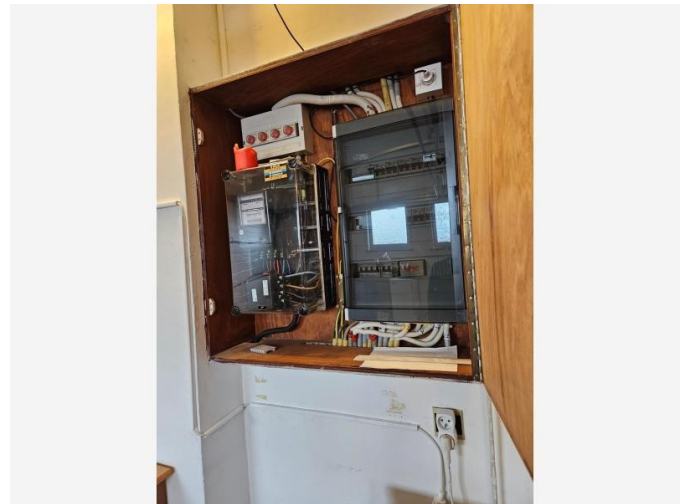
| Opmerking | Het betreft de Zwarte elektrische teller in de meterkast. Deze is asbestverdacht, gezien hij de mogelijkheid heeft om asbest te bevatten. Echter is een staalnamen hiervan uitgesloten gezien dit eigendom is van de netbeheerder. De deskundige dient deze op te nemen als asbesthoudend |

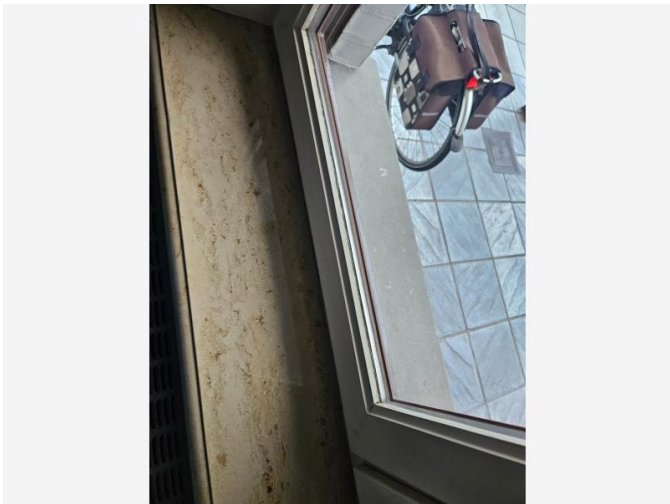
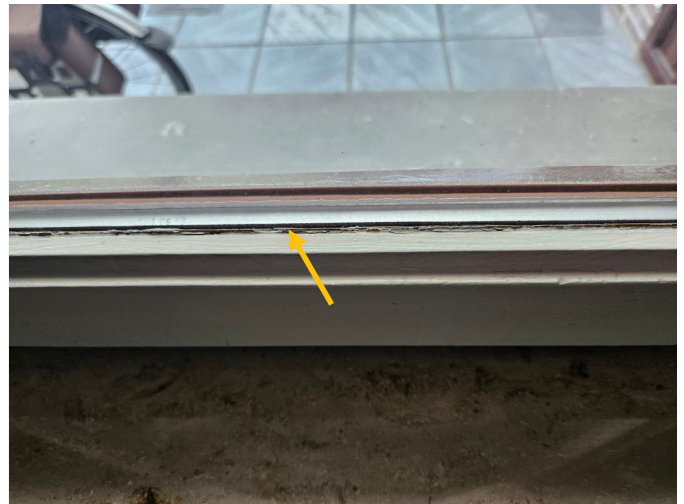
| Opmerking | Betreft de mastiek aanwezig aan 2 ramen aanwezig in de slaapkamer. bij de overige ramen is het glas vervangen en is er een silicone kit aangebracht. |

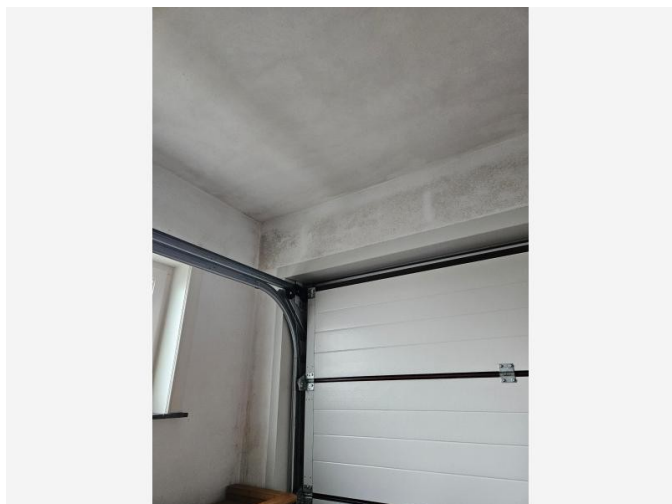
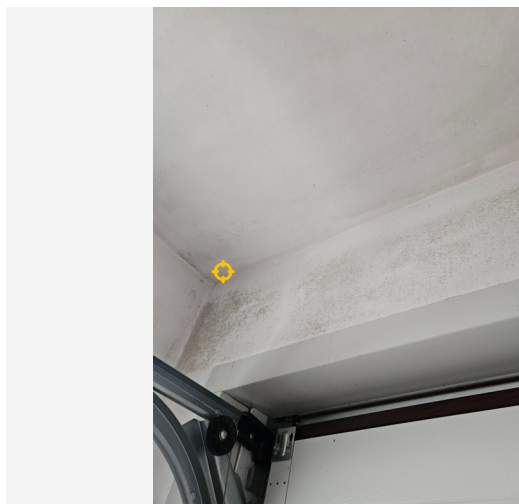
| Opmerking | Betreft het pleisterwerk aanwezig over de gehele woning. |
