# Asbestinventarisatetest

Montaigneweg 11, 3620 Lanaken

Attestnummer : 20240314-000395.000

**Niet-asbestveilig**

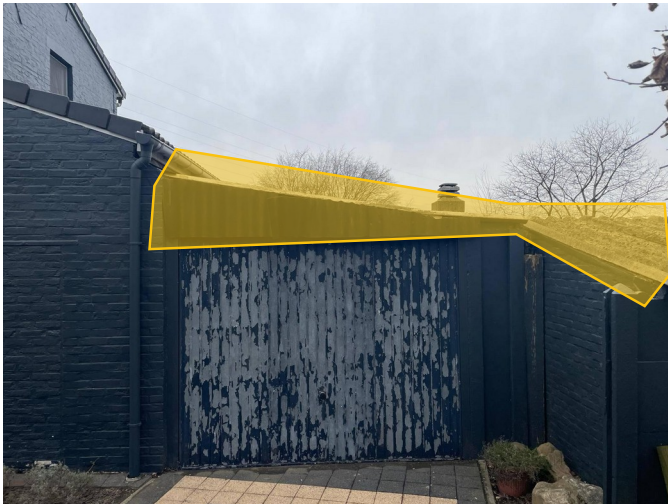
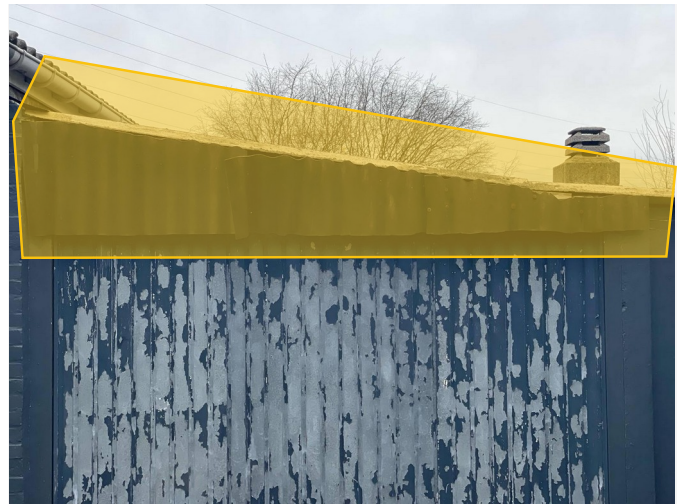
# Fiche 1: Golfplaten + opstaande golfplaten voorkant garage als gevelbekleding

Overzichtsfoto

Detailfoto

Het asbestmateriaal valt onder de mijlpaal van 2034.

| Eindbeoordeling materiaalarisico | Laag materiaalarisico en/of verlaagde kans op vezelvrijgave |

| Gebondenheid | Categorie 1: hechtgebonden in oorsprong |
| Asbestsoort (vezeltype) | Crocidoliet aanwezig |
| Asbestconcentratie | Laag (< 50%) |
| Afschermingsgraad van het gehele materiaal | Geheel of deels vrij aan de buitenlucht |
| Toestand van het materiaal | Licht beschadigd, licht verweerd. Intact materiaal type Pical – asbestboard of categorie III 'gebondenheid' |

| Beschrijving | Golfplaten + opstaande golfplaten voorkant garage als gevelbekleding |
| Hoeveelheid (oppervlakte - aantal) | • 20,00 m <sup>2</sup> - 1 stuk |

Verwijderen

- Zorg voor een veilig beheer en verwijder dit asbestmateriaal wanneer het bij werken eenvoudig bereikbaar wordt. Controleer de toestand jaarlijks op wijzigingen.
- Verwijder dit asbestmateriaal zo snel mogelijk. Volg de toestand goed op.

- Eenvoudige handelingen: mag via doe-het-zelf of door werknemer(s) met opleidingsattest eenvoudige handelingen  
Draag een FFP3 masker, contacteer uw gemeente omtrent het asbestafbouwbeleid, schroef de platen na grondig bevochtigen los, verpak deze dubbel en voer ze af.

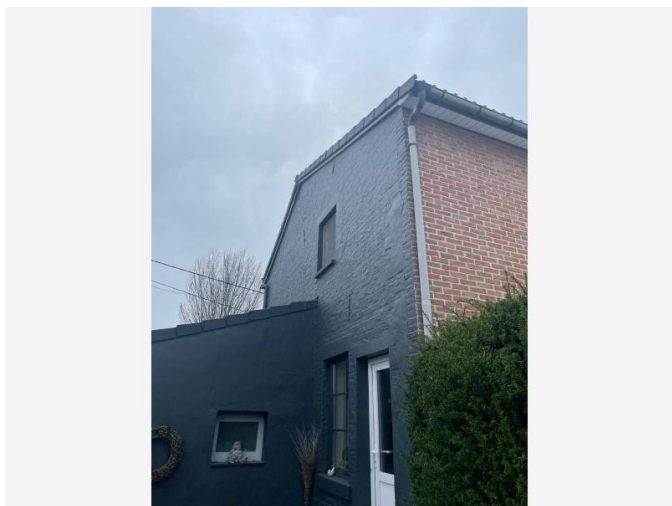
*Situeringsfoto*

**Reden:** Het te onderzoeken materiaal situeert zich hoger dan 3,50 m te rekenen vanaf een veilige ondergrond

**Uitleg van de asbestdeskundige:** Het dak situeert zich hoger dan 3.50m

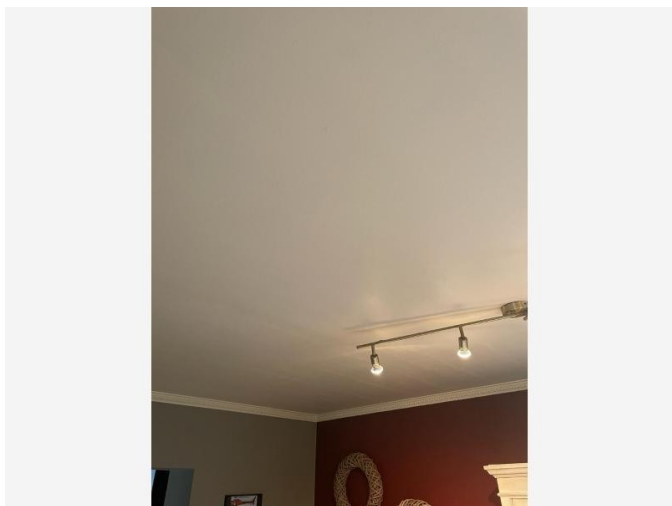
Vrije foto

Alle plafonds zijn van gyproc

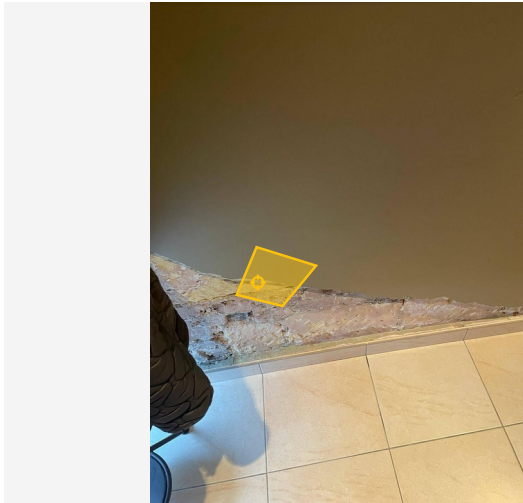
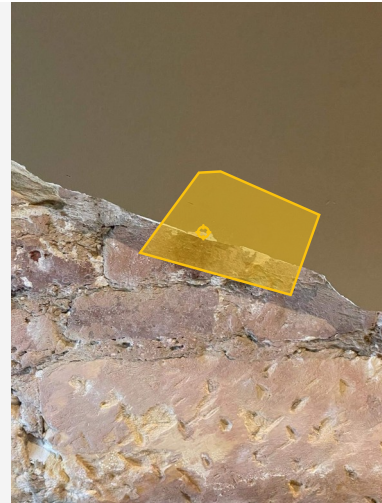
## Fiche 4: Pleisterwerk binnenmuren

Overzichtsfoto

Detailfoto

Geen asbest

| # | Type | Referentie | Resultaat |
|---|---|---|---|
| 4.1 | Mengmonster | MM01 | Geen asbest |
