# Asbestinventarisatattest

Paalsteenlaan 13, 3620 Lanaken

Attestnummer : 20250505-000385.000

Uitgegeven op : 05.05.2025

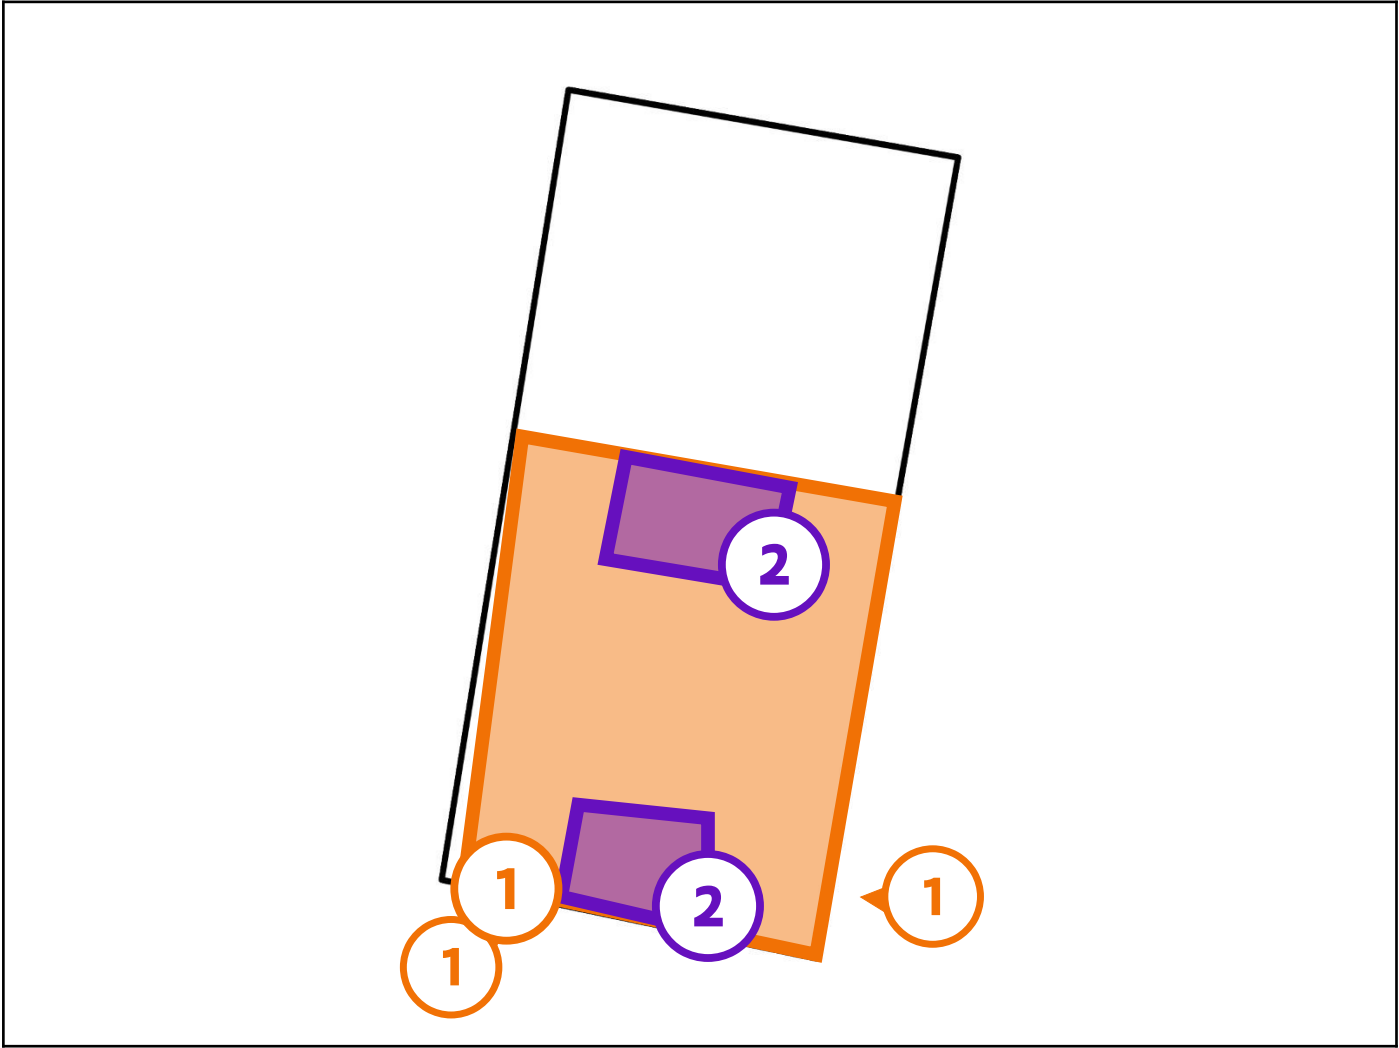
# Plan 1.4: Hoofdgebouw dakenplan

| Beschrijving | Type | Actie |
|---|---|---|
| 1. Dak uit Asbestverdachte leien | Asbestmateriaal | <a href="#">Verwijderen</a> |
| 2. roofing dakterras en dakuitsprongen | Advies | - |

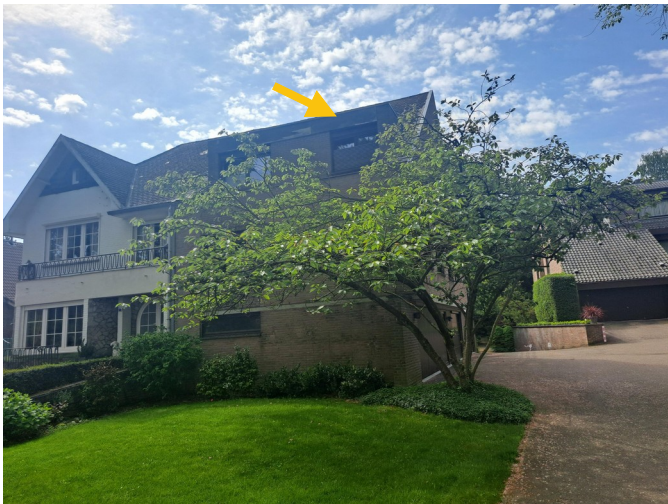
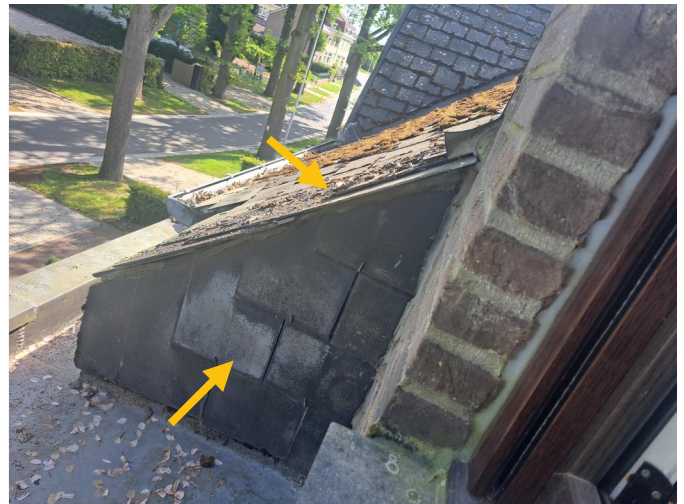
Detailfoto

Het asbestmateriaal valt onder de mijlpaal van 2034.

| Eindbeoordeling materiaalrisico | Laag materiaalrisico en/of verlaagde kans op vezelvrijgave |

| Gebondenheid | Categorie 1: hechtgebonden in oorsprong |
| Asbestsoort (vezeltype) | Crocidoliet aanwezig |
| Asbestconcentratie | Laag (< 50%) |
| Afschermingsgraad van het gehele materiaal | Geheel of deels vrij aan de buitenlucht |
| Toestand van het materiaal | Licht beschadigd, licht verweerd. Intact calciumsilicaatmateriaal of categorie III 'gebondenheid' |

| Beschrijving | Dak uit Asbestverdachte leien |
| Opmerking | Op basis van onze expertise als deskundigen hebben we deze leien als asbesthoudend geclassificeerd, zonder staalname. De opgegeven volumes zijn slechts schattingen en mogen niet worden gebruikt als maatstaf voor heffingen. |

Verwijderen

- Zorg voor een veilig beheer. Vermijd het beschadigen van het asbestmateriaal. Controleer de toestand jaarlijks op wijzigingen.
- Hemelwater dat afspoelt van asbestcement daken of gevels kan asbestdeeltjes bevatten. Gebruik het enkel voor gesloten circuits (bv. spoelen toiletten). Reinig na het vervangen van het dak of de gevel de dakgoten en regenwaterput of -ton om asbesthoudend sediment of slib te verwijderen
- Voer bijkomende staalname(s) uit.

- Eenvoudige handelingen: mag via doe-het-zelf of door werknemer(s) met opleidingsattest eenvoudige handelingen  
Raadpleeg de actuele wetgeving op de website van OVAM. Onder strikte voorwaarden is het eventueel toegestaan om deze toepassing zelf te verwijderen.
- Eenvoudige handelingen: enkel door erkend asbestverwijderaar  
Gezien de staat van de leien, die redelijk verweerd zijn, en hoewel deze eventueel door eenvoudige handelingen verwijderd kunnen worden, adviseer ik als deskundige om de verwijdering te laten uitvoeren

door een erkende asbestverwijderaar. Dit garandeert de veiligheid van zowel de bewoners als de bureu.

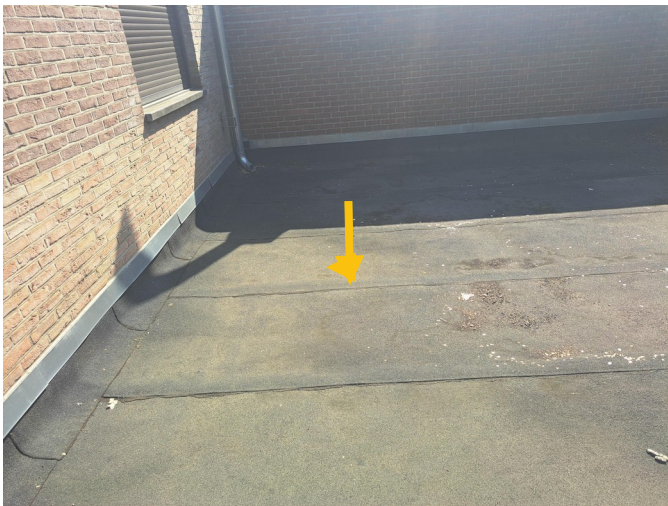
de roofing is nog vervangen in 2017

zie factuur van de dakwerker als bijlage in het dossier

dus niet asbestverdacht

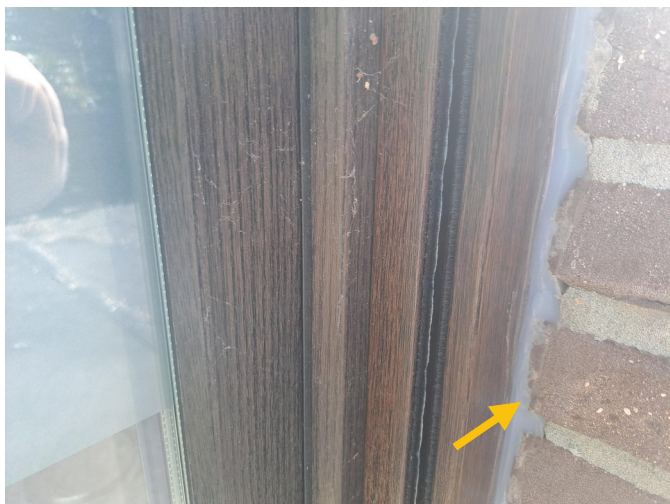
de kit is elastisch en indrukbaar wat aangeeft dat er weekmakers inzitten en geen asbestvezels anders was deze keihard geweest

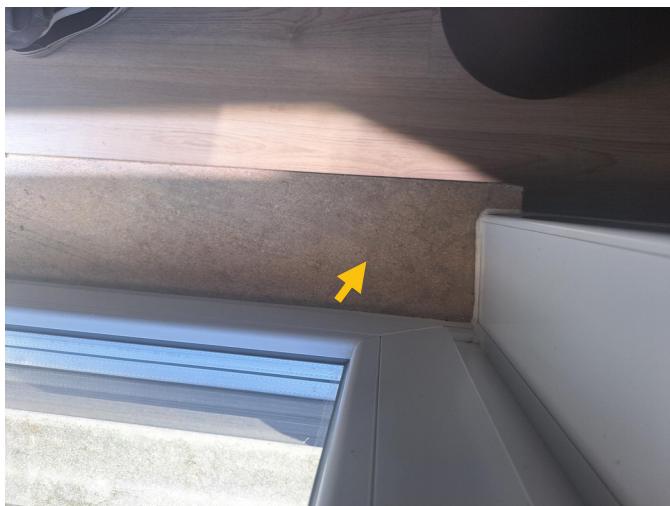
de raamtabletten zijn hier niet van asbestverdacht imitatiemarmer of massal maar van natuursteen  
dit te zien aan de blinkende structuur op het breukvlak

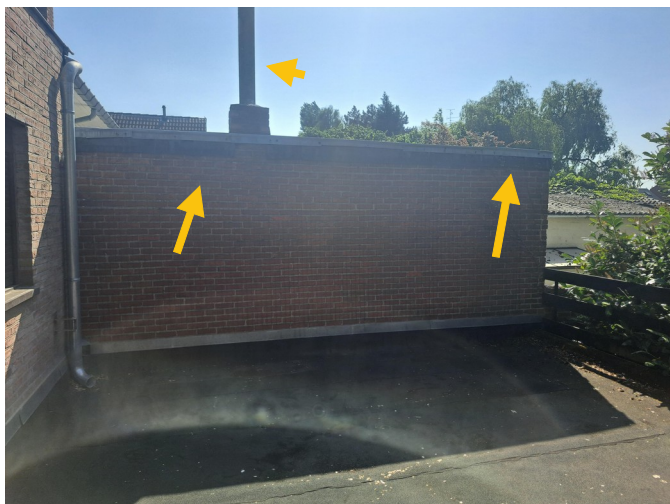
dit behoort niet tot dit attest maar tot deze van de buurman  
de boordleien zijn hoogstwaarschijnlijk asbesthoudende leien  
opletten dat contiminatie niet in de roofing van het terras dringt  
door de hitte in de zomer en het week worden vd bitumen.  
de vezelcementeschouwbus en de leien van het dak van de buurman zijn ook asbestverdacht  
dit louter informatief

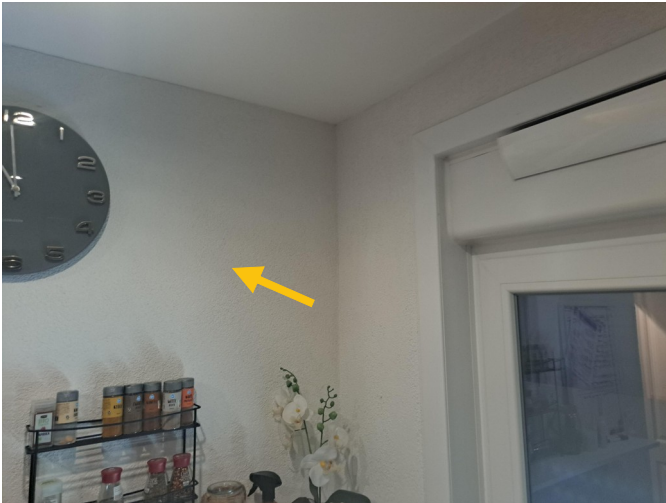
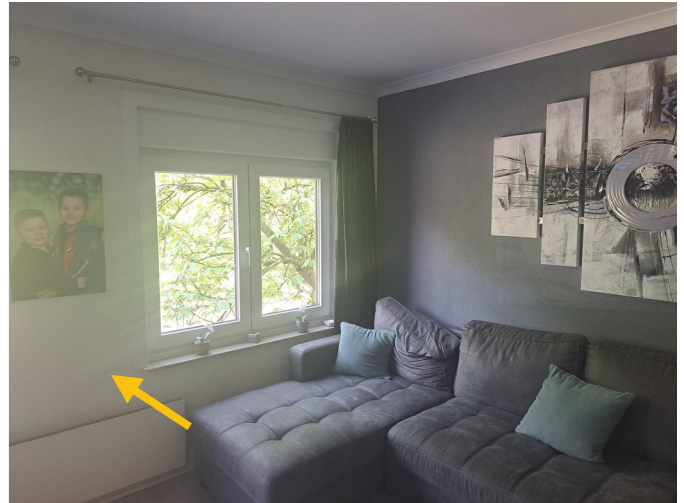
## Fiche 6: pleister wanden

Geen asbest

| # | Type | Referentie | Resultaat |
|---|---|---|---|
| 6.1 | Mengmonster | a981 | Geen asbest |

| Opmerking | alle wanden zijn gepleisterd behalve deze van de garage |
