# Asbestinventarisatetest

Brugstraat 13, 3770 Riemst

Attestnummer : **20240806-000167.000**

Uitgegeven op : **06.08.2024**

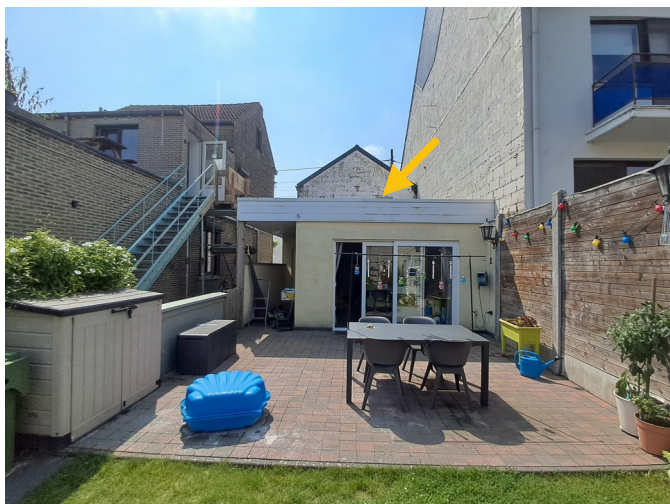
*Situeringsfoto*

**Bouwjaar:** 2018

*Constructies gebouwd vanaf 2001 moeten niet onderzocht worden*

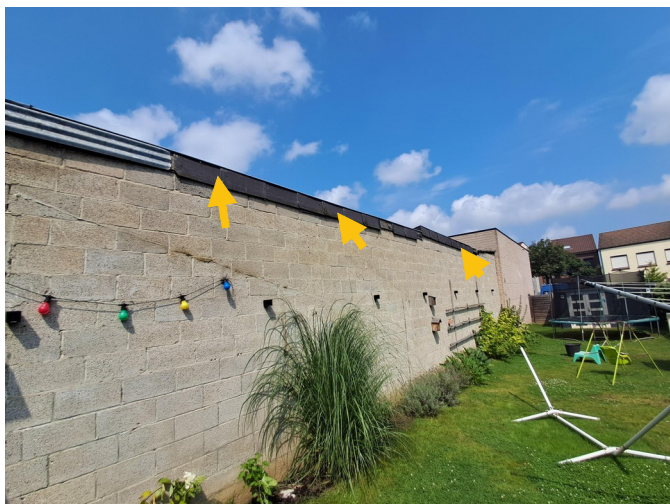
de muur behoort niet tot eigendom van dit attest  
maar dit zijn wel asbestverdachte kunstleien

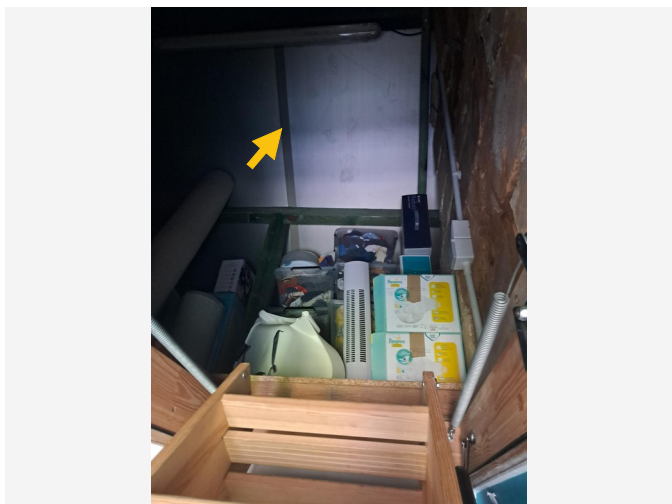
op zolder kan je zien dat er sandwichpanelen liggen en een nieuw overzetdak  
hier is geen sprake van een asbesthoudend menuiserie onderdak

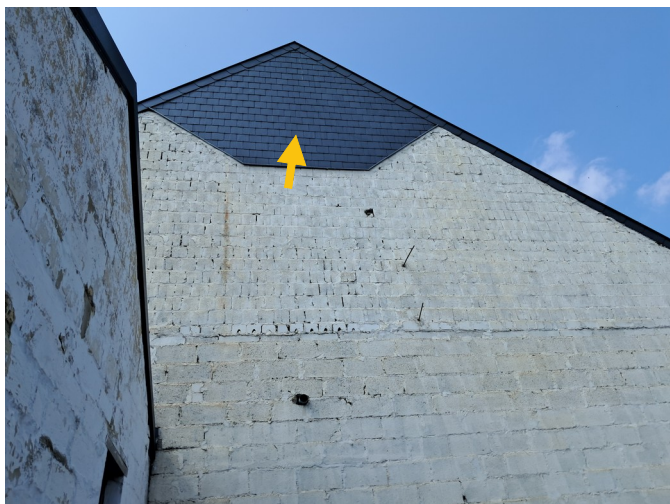
de leien die op de gevel van de buurman geplaatst zijn zijn natuurleien en zijn niet asbestverdacht

kunsteleien daarentegen bevatten wel meestal asbest

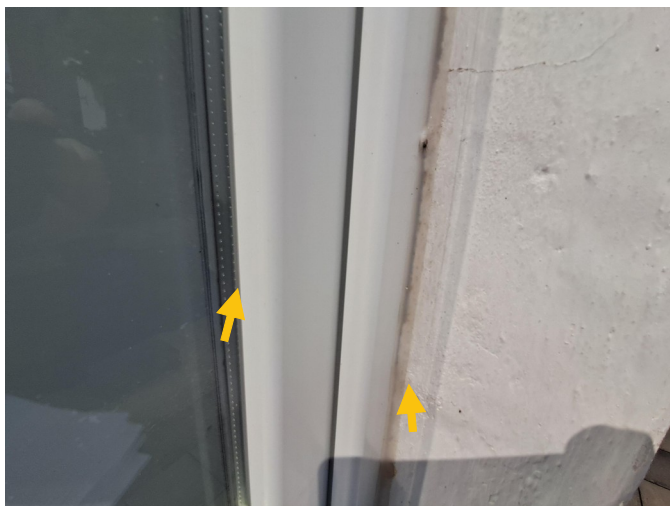
de kit is elastisch en indrukbaar wat aangeeft dat er weekmakers inzitten en geen asbestvezels anders was deze keihard geweest

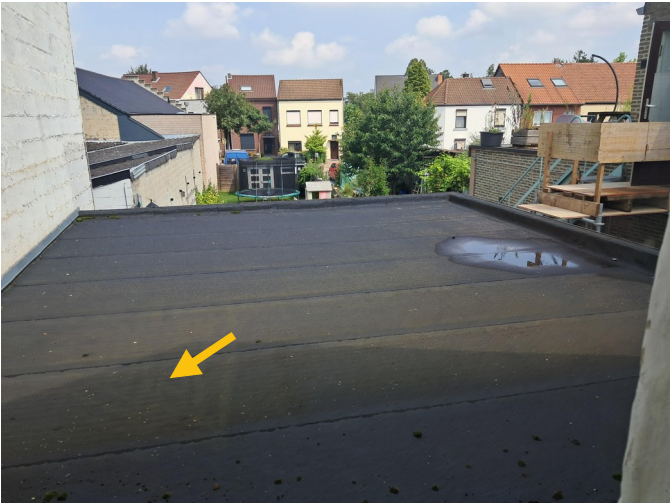
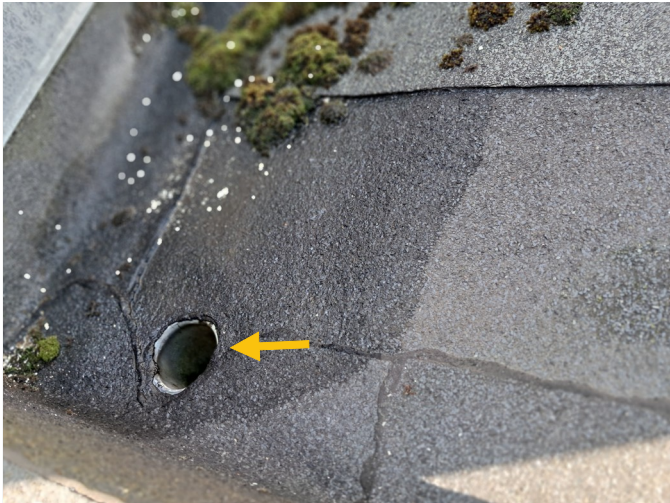
# Fiche 6: roofing plat dak

Geen asbest

| # | Type | Referentie | Resultaat |
|---|---|---|---|
| 6.1 | Puntmonster | r002427959 | Geen asbest |

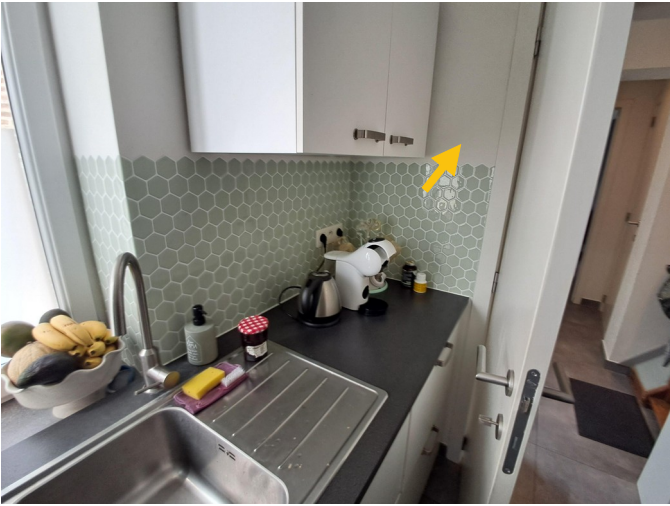
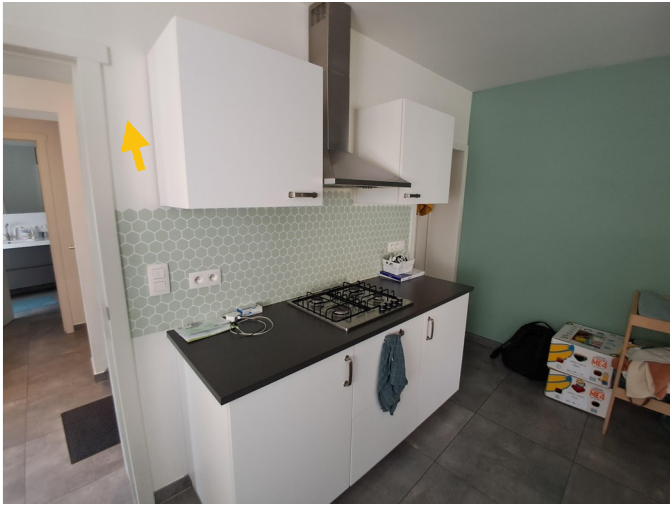
Geen asbest

| # | Type | Referentie | Resultaat |
|---|---|---|---|
| 7.1 | Mengmonster | r002427971 | Geen asbest |
