# Asbestinventarisatetest

Sint-Truidersteenweg 22, 3700 Tongeren

Attestnummer : 20240724-000277.000

**Niet-asbestveilig**

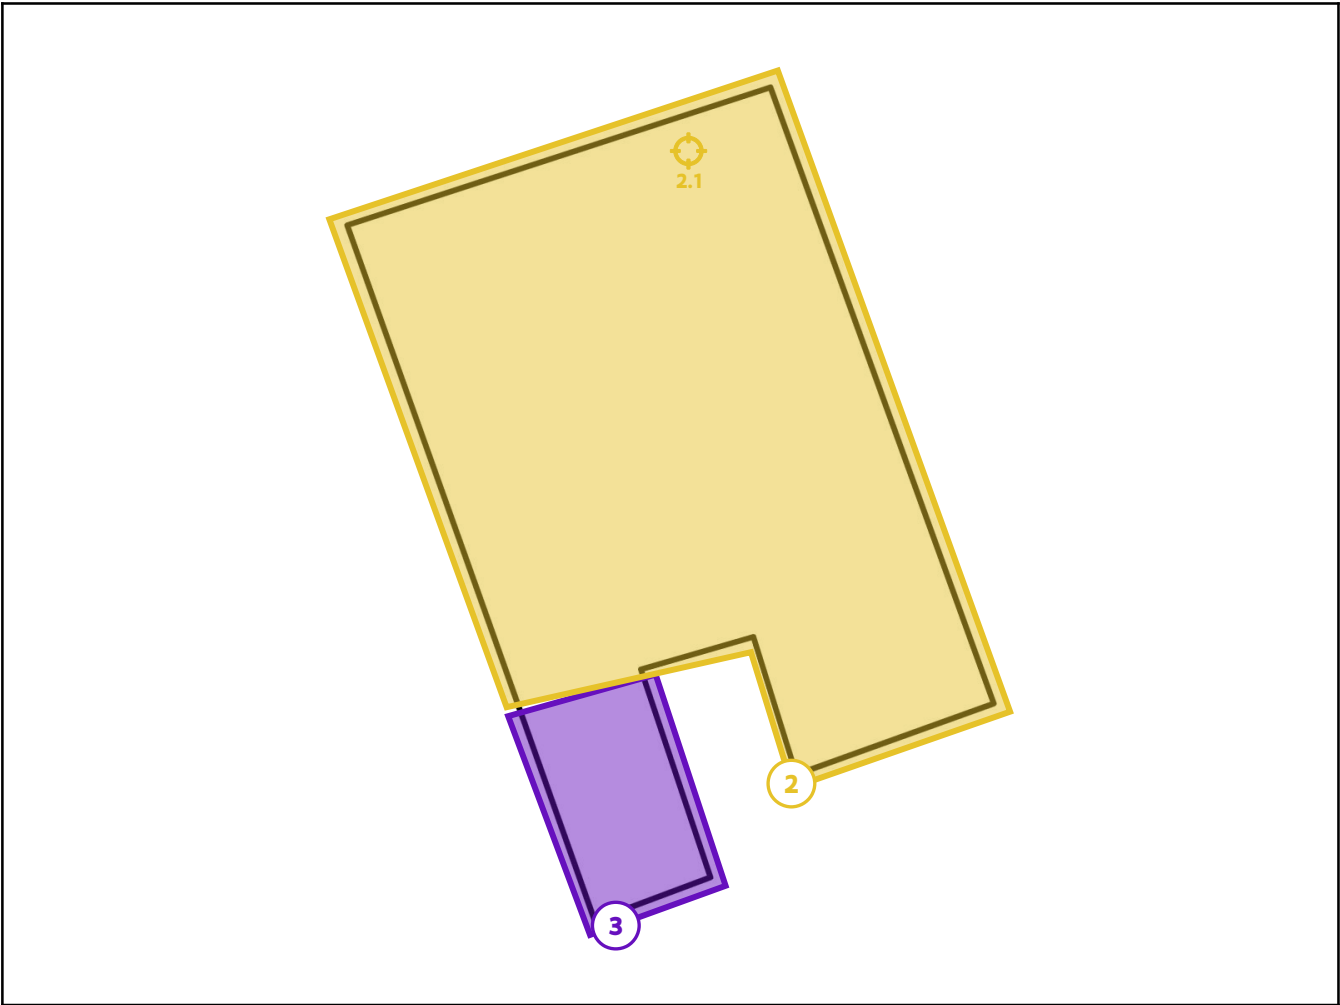
# Plan 1.1: Hoofdgebouw plan

| Beschrijving | Type | Actie |
|---|---|---|
| 2. Onderdak menuiserie | Asbestmateriaal | Zorgvuldig beheren |
| 3. Roofing plat dak | Beperking | - |

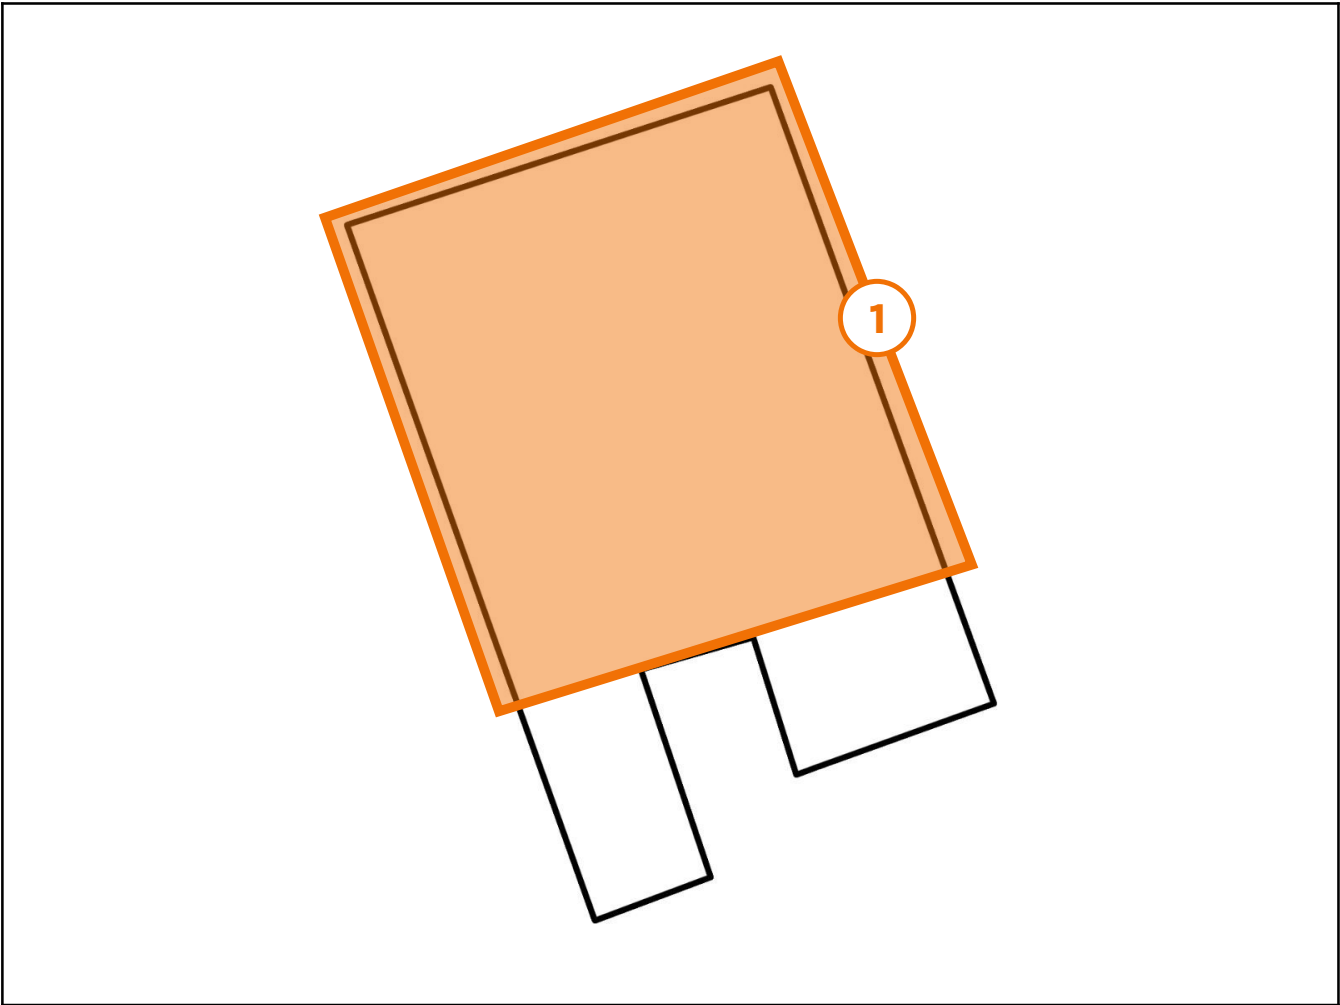
# Plan 1.5: Hoofdgebouw plan

| Beschrijving | Type | Actie |
|---|---|---|
| 1. Leien hellend dak | Asbestmateriaal | Verwijderen |

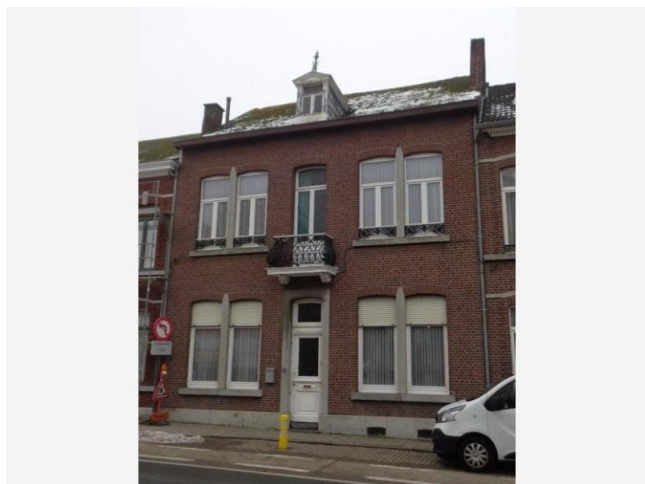
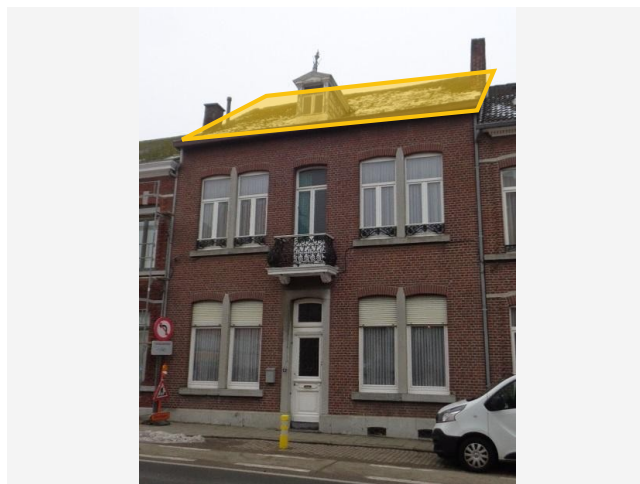
## Fiche 1: Leien hellend dak

Asbestmateriaal

Het asbestmateriaal valt onder de mijlpaal van 2034.

Verwijderen

| Eindbeoordeling materiaalrisico | Verhoogd materiaalrisico en/of verhoogde kans op vezelvrijgave |

| Asbestsoort (vezeltype) | Crocidoliet aanwezig |
| Toestand van het materiaal | Matig beschadigd, matig verweerd |

| Asbestmateriaal | Dak- en gevelbekleding - Lei, shingle |

- Zorg voor een veilig beheer en verwijder dit asbestmateriaal wanneer het bij werken eenvoudig bereikbaar wordt. Controleer de toestand jaarlijks op wijzigingen.

- Eenvoudige handelingen: mag via doe-het-zelf of door werknemer(s) met opleidingsattest eenvoudige handelingen  
Het is aangeraden om de asbestleien te laten verwijderen door een erkend asbestverwijderaar.

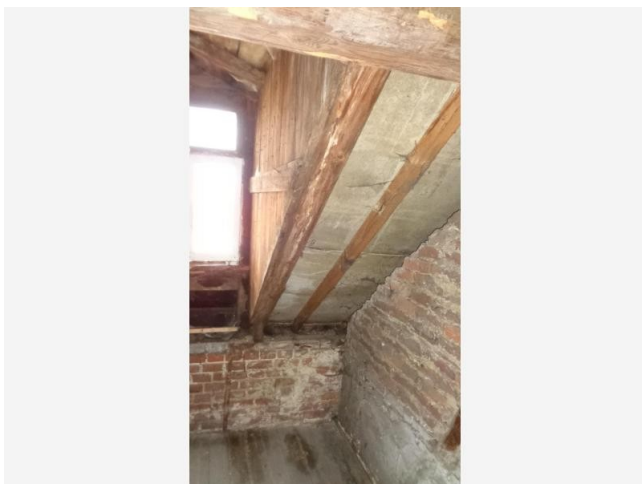
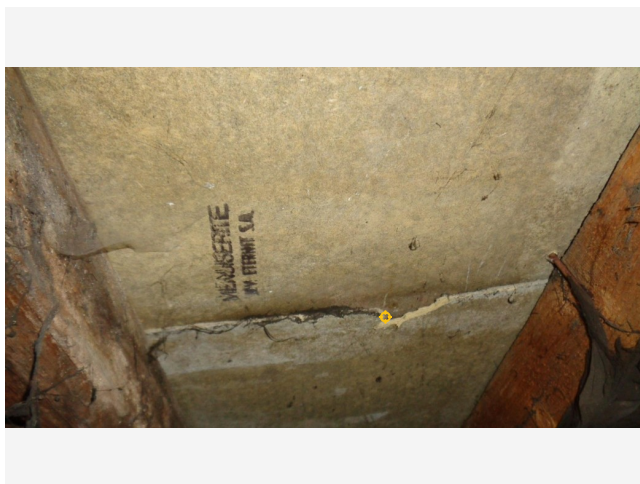
Het asbestmateriaal valt onder de mijlpaal van 2040.

Zorgvuldig beheren

| Eindbeoordeling materiaalsrisico | Laag materiaalsrisico en/of verlaagde kans op vezelvrijgave |

| Asbestsoort (vezeltype) | Alleen chrysotiel |
| Toestand van het materiaal | Licht beschadigd, licht verweerd. Intact materiaal type Pical – asbestboard of categorie III ‘gebondenheid’ |

| # | Type | Referentie | Resultaat |
|---|---|---|---|
| 2.1 | Puntmonster | S1 Onderdak menuiserie | Chrysotiel |

| Asbestmateriaal | Plaat, paneel, tablet - Type Menuiserite |

- Zorg voor een veilig beheer. Vermijd het beschadigen van het asbestmateriaal. Controleer de toestand jaarlijks op wijzigingen.
- Zorg voor een veilig beheer en verwijder dit asbestmateriaal wanneer het bij werken eenvoudig bereikbaar wordt. Controleer de toestand jaarlijks op wijzigingen.

- Eenvoudige handelingen: mag via doe-het-zelf of door werknemer(s) met opleidingsattest eenvoudige handelingen  
In binnenruimtes mag u alleen hechtgebonden asbest verwijderen dat niet beschadigd is. Dat betekent dat het materiaal volledig intact is en er geen vrije asbestvezels zichtbaar zijn.

Opgelet: ook tijdens het verwijderen moet het asbest intact blijven.

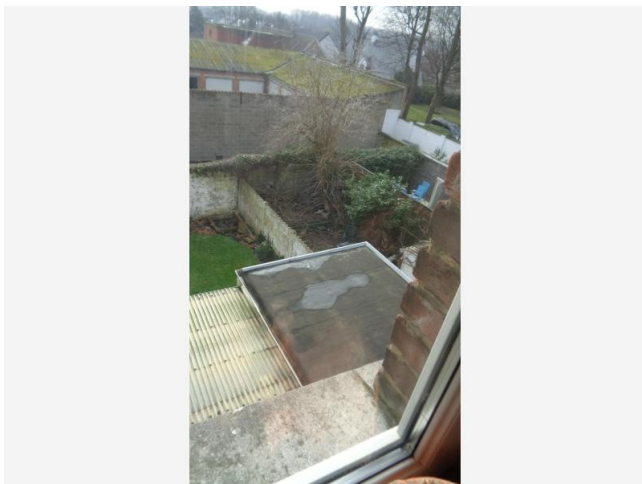
## Fiche 3: Roofing plat dak

Beperking

**Reden:** Het te onderzoeken materiaal situeert zich hoger dan 3,50 m te rekenen vanaf een veilige ondergrond

**Uitleg van de asbestdeskundige:** Plat dak bevindt zich op meer dan 3,5 meter hoogte + is niet bereikbaar via een raam/deur op de verdieping.

| (Asbest)materiaal | Dak- en gevelbekleding - Roofing |
| Karakterisatie | Asbest (verdacht) |

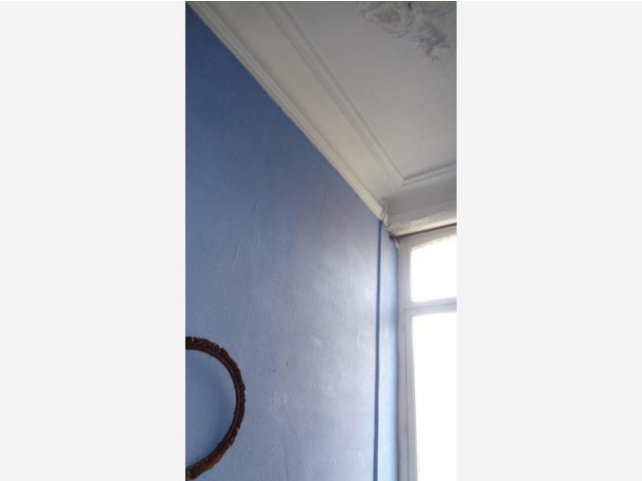
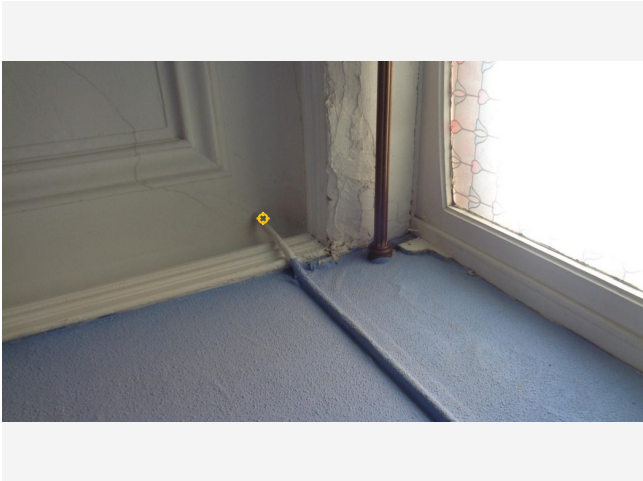
# Fiche 4: Pleisterwerk plafond

Geen asbest

| # | Type | Referentie | Resultaat |
|---|---|---|---|
| 4.1 | Mengmonster | S3 Pleisterwerk plafond | Geen asbest |

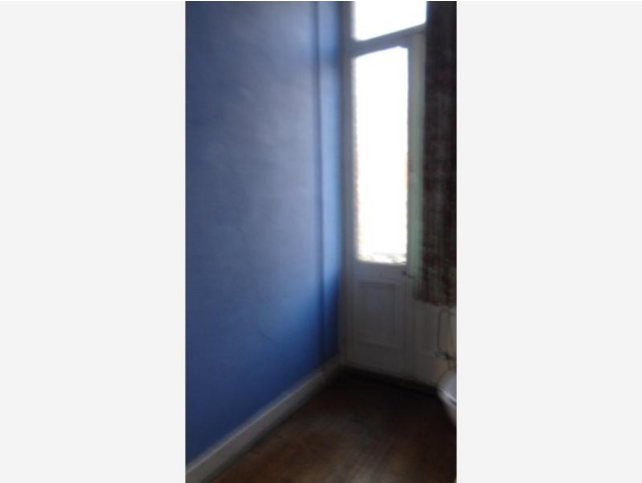
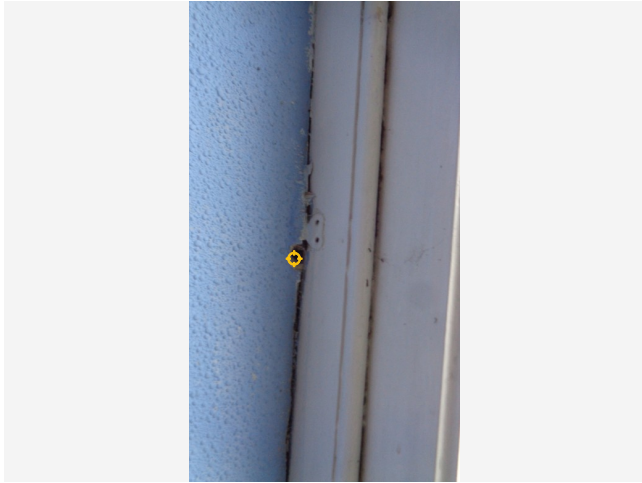
# Fiche 5: Pleisterwerk muren

Geen asbest

| # | Type | Referentie | Resultaat |
|---|---|---|---|
| 5.1 | Mengmonster | S2 Pleisterwerk muren | Geen asbest |

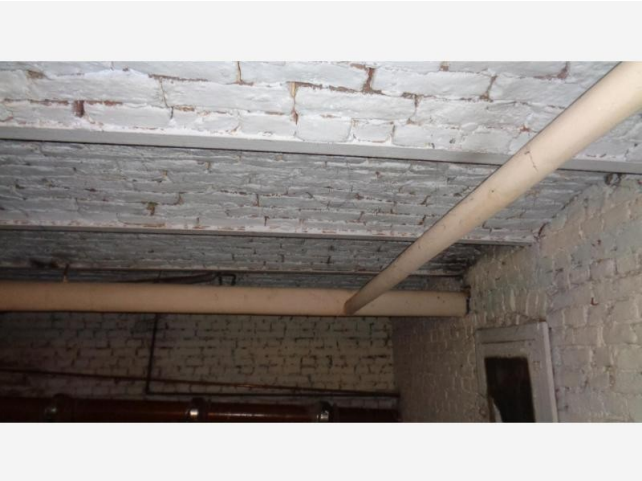
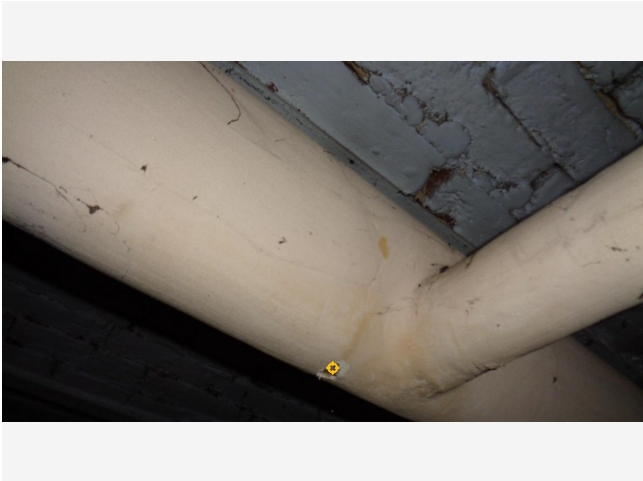
# Fiche 6: Gipsisolatie leiding CV

Geen asbest

| # | Type | Referentie | Resultaat |
|---|---|---|---|
| 6.1 | Mengmonster | S4 Gipsisolatie leiding CV | Geen asbest |
