# Asbestinventarisatetest

Waterlozeweg 21, 3680 Maaseik

Attestnummer : **20250605-000518.000**

Uitgegeven op : **05.06.2025**

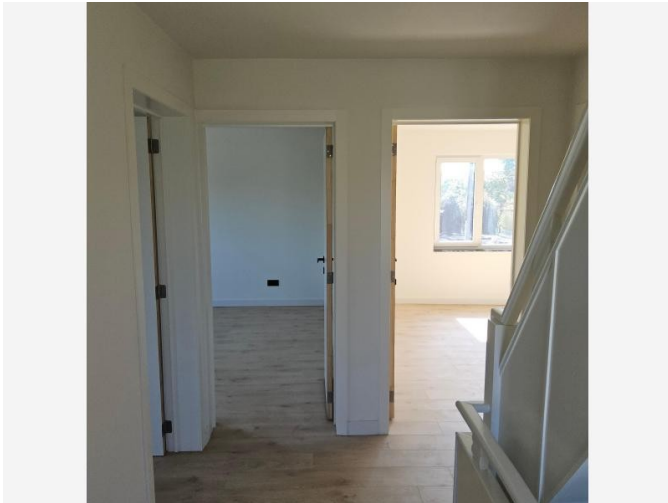
Er kan altijd een asbesthoudende toepassing verstopt zitten tussen of onder de afwerking  
Bij sloop of renovatie destructief onderzoek uitvoeren

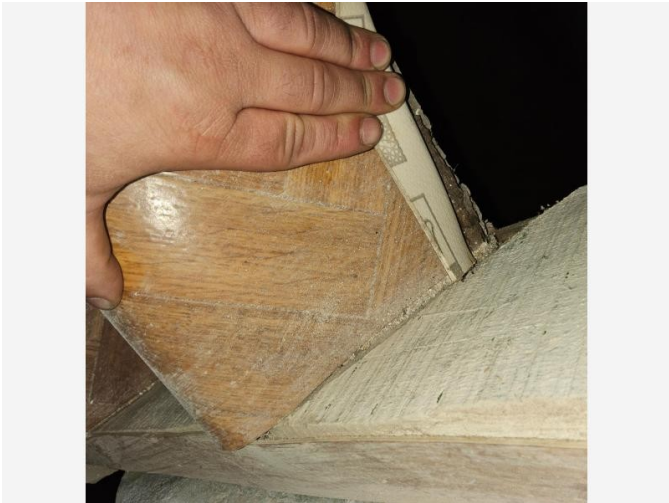
Flexibel vloerzeil met witte onderkant is niet verdacht

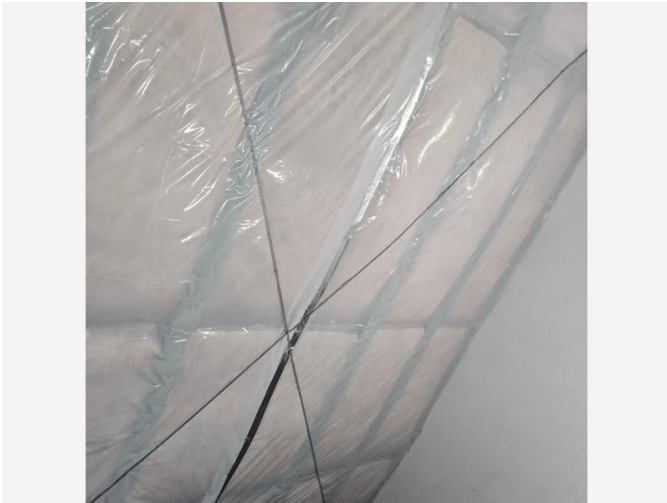
Zover ik kan zien niet verdacht

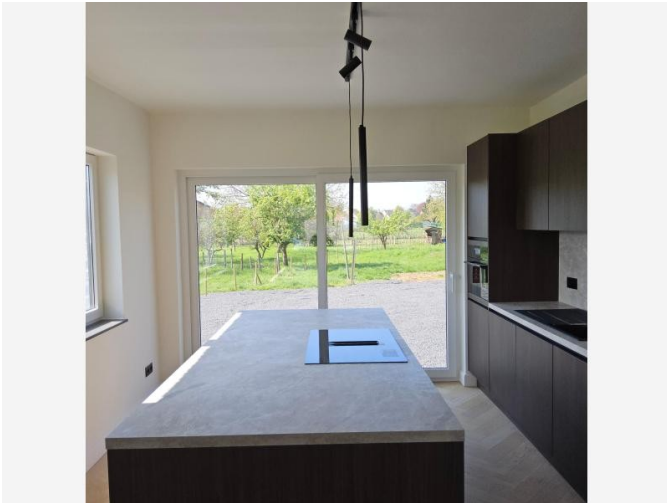
Geen verdachte materialen te zien

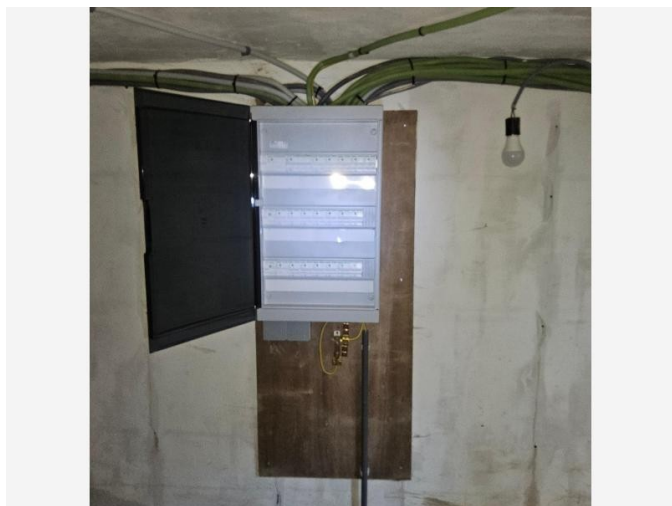
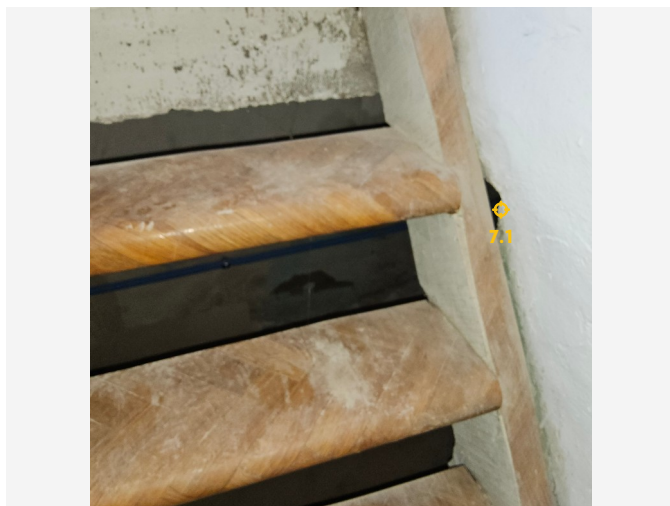
## Fiche 7: Pleister wanden

Geen asbest

| # | Type | Referentie | Resultaat |
|---|---|---|---|
| 7.1 | Mengmonster | MM01 | Geen asbest |

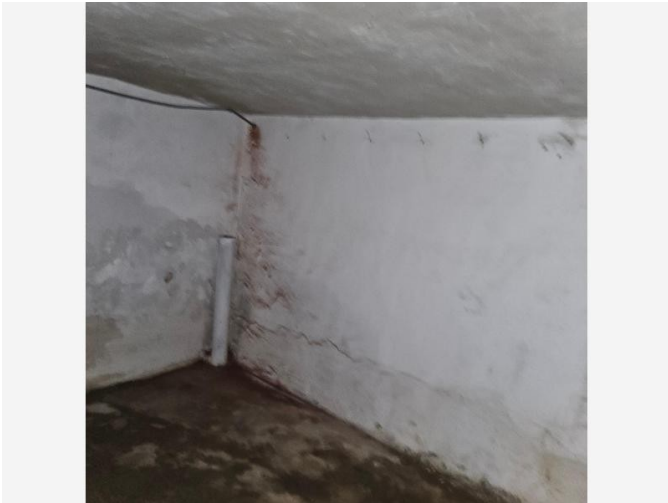
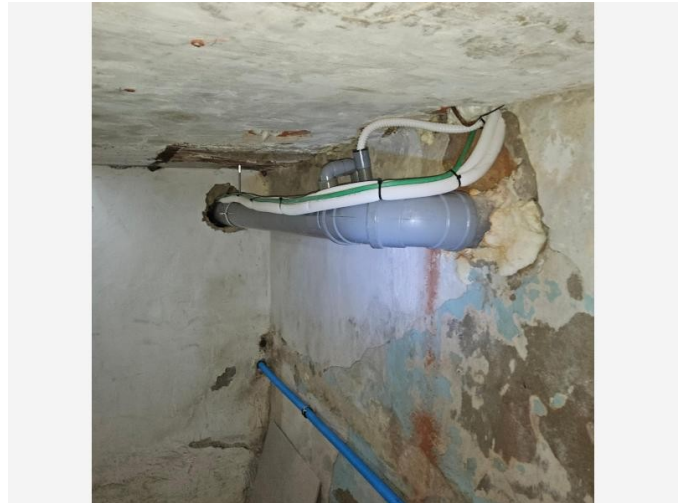
## Fiche 8: Pleister plafonds

Geen asbest

| # | Type | Referentie | Resultaat |
|---|---|---|---|
| 8.1 | Mengmonster | MM02 | Geen asbest |
