Genootstraat 20, 3630 Maasmechelen

Uitgegeven op : **09.06.2025**

## Asbestveilig (maar mogelijk niet asbestvrij)

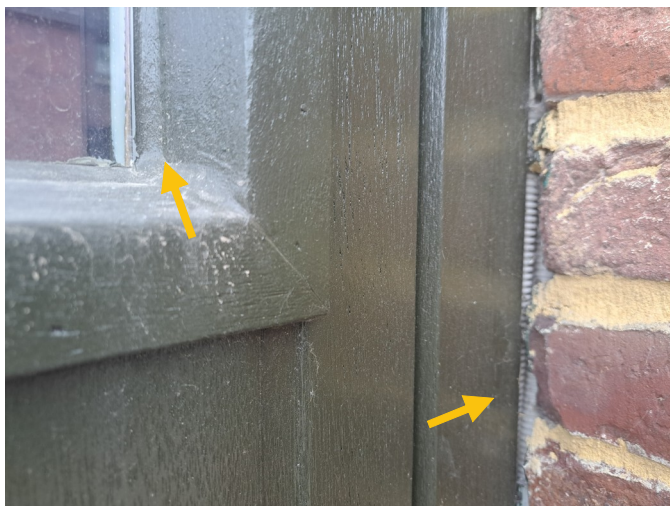
de kit is elastisch en indrukbaar wat aangeeft dat er weekmakers inzitten en geen asbestvezels anders was deze keihard geweest

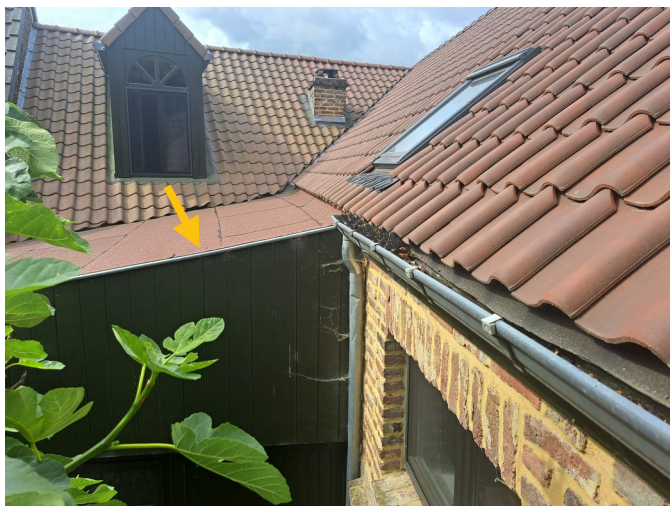
er kunnen nog onderliggende roofinglagen aanwezig zijn  
deze zijn niet nagekeken  
indien dit moest blijken later bij verwijdering adviseren we eerst hier een staal van te laten afnemen

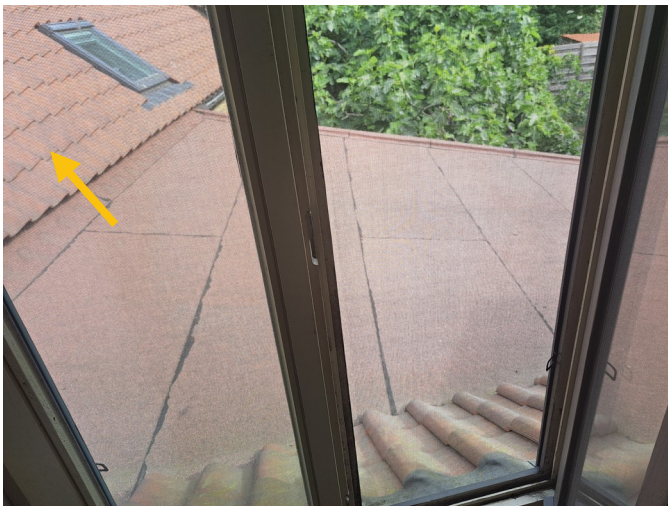
Tijdens de inspectie van dit gebouw hebben we vastgesteld dat er geen onderdak aanwezig is in de dakstructuur.

er ligt een 2 cl vezelachyige isolatie , een sort van natuurproduct en dan zie je de pannen

ertussen ligt niets

zie ook factuur van de dakwerker in het dossier , het nieuwe dak is van 2022

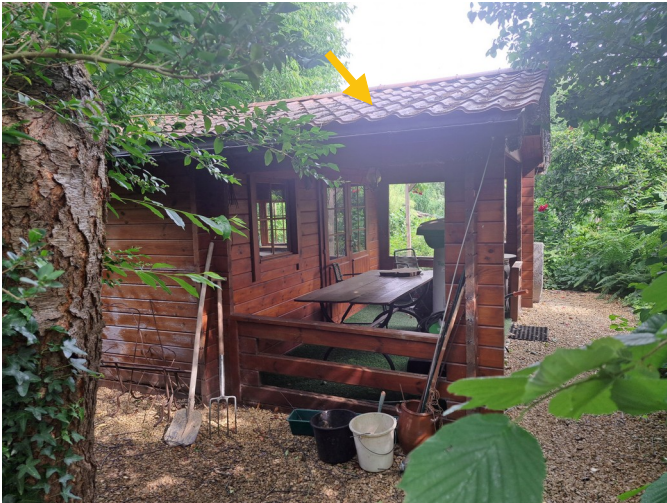
in het tuinhuisje is niets asbestverdachts vast te stellen

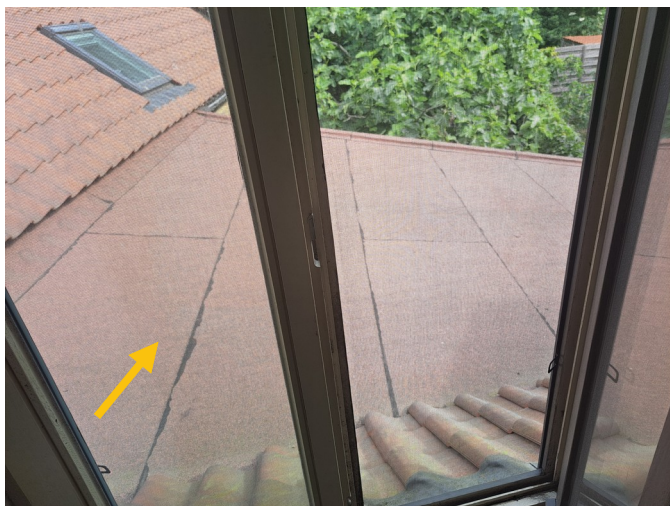
zie factuur van de dakwerker uit 2022 dat er een nieuwe roofing opgelegd is  
deze is niet asbestverdacht  
of er onderliggende oude roofinglagen nog aanwezig zijn is niet duidelijk  
indien dit moest blijken later bij verwijdering adviseren we eerst hier een staal van te laten afnemen

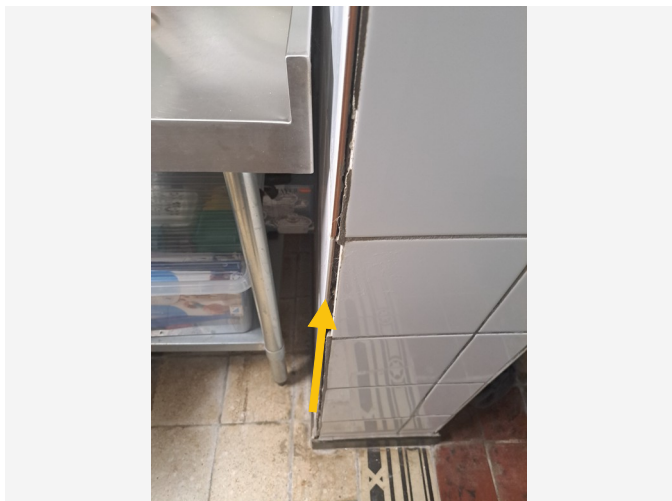
## Fiche 6: eventuele tegellijm achter wandtegels (bij)keuken en badkamer en wc

het zou kunnen dat er achter de wandtegels asbesthoudende tegellijm zit

dit echter niet visueel vast te stellen tijdens de inspectie

staalname was niet mogelijk

in de bijkeuken het oudste deel van de woning is te zien dat deze alvast in de mortel geplaatst zijn zie foto open voeg

voor deze van de wc en de keuken is dit niet vast te stellen

als later bij verwijdering blijkt dat ze niet in de mortel geplaatst zijn maar in tegellijm adviseren we om eerst een staalname te laten afnemen

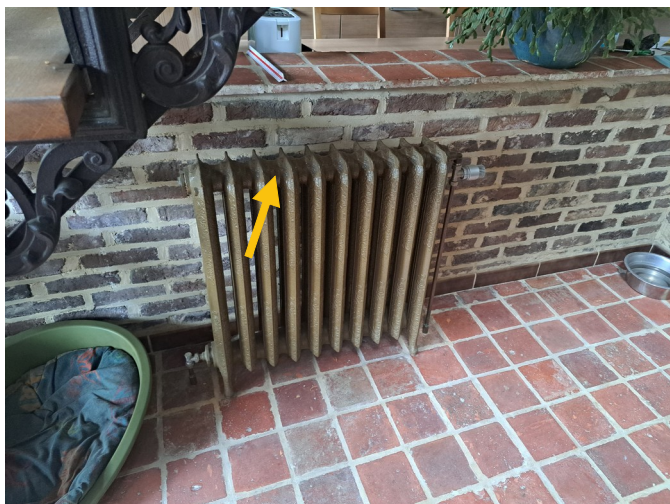
meestal zit tussen de segmenten van de oude radiatoren asbestverdachte - houdende pakkingen

niet visueel zichtbaar hier maar advies om later bij verwijdering hier een staal van te laten nemen van de dichtingen

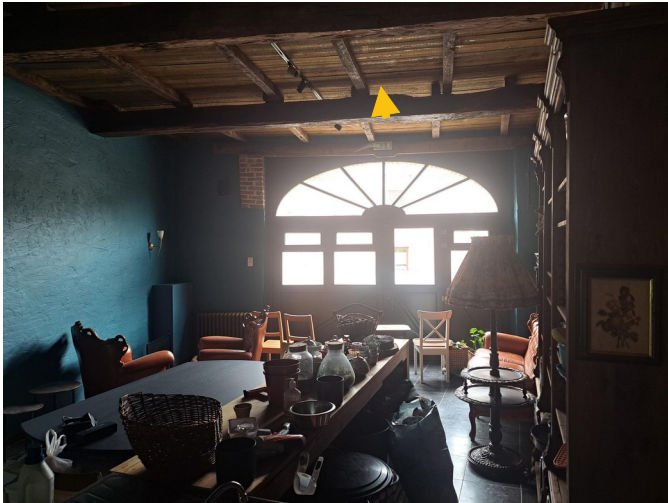
de plafonds zijn van gipskartonplaten en hout en zijn niet asbestverdacht

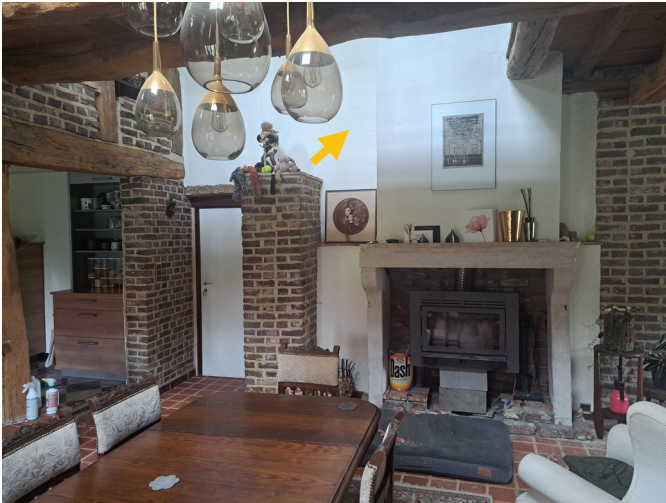
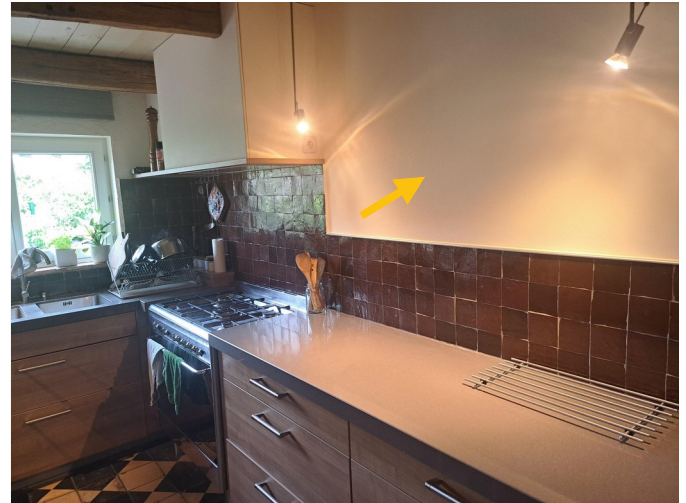
## Fiche 9: pleister wanden

Geen asbest

| # | Type | Referentie | Resultaat |
|---|---|---|---|
| 9.1 | Mengmonster | b601 | Geen asbest |

| Opmerking | alle wanden zijn gepleisterd behalve deze van het tuinhuis |
