# Asbestinventarisatetest

Neerharenweg 28, 3620 Lanaken

Attestnummer : 20240812-000407.000

**Asbestveilig**

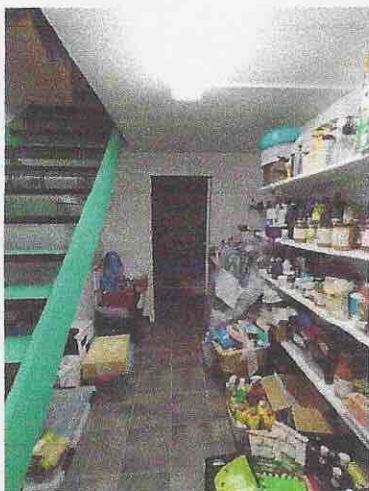
## Fiche 1: Kelder

Kelder werd nagekeken. geen asbestverdachte toepassingen aangetroffen.

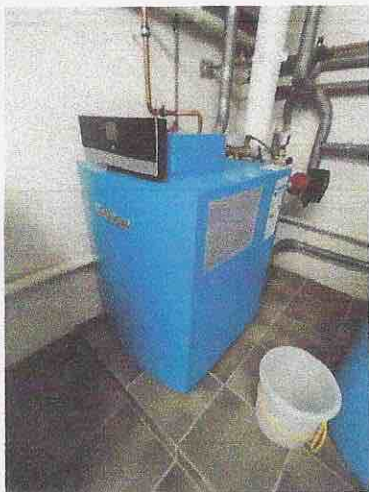
## Fiche 2: CV-ketel Buderus (kelder)

CV-ketel dateert van het jaar 2023 en is niet asbestverdacht.

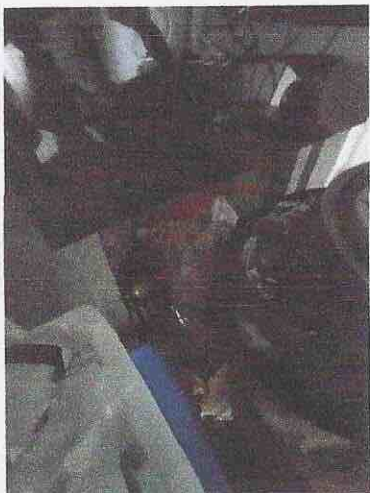
Haard werd nagekeken, geen asbestverdachte toepassingen aangetroffen.

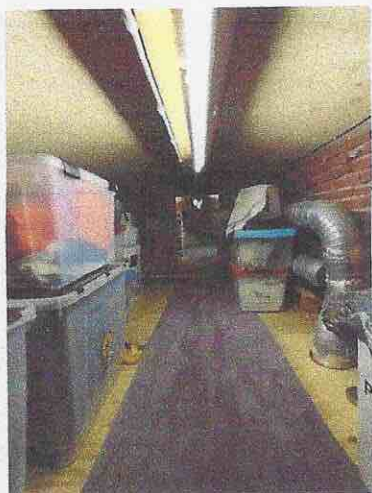
## Fiche 4: zolder

Zolder werd nagekeken, geen asbestverdachte toepassingen aangetroffen.

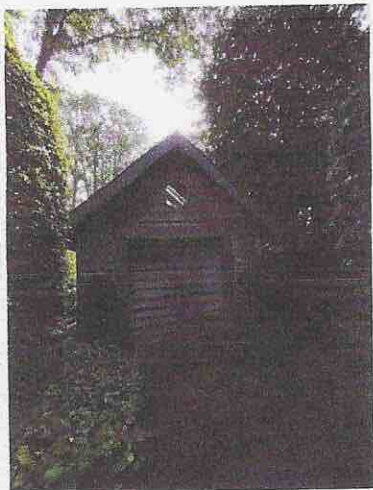
## Fiche 5: tuinhuis

Tuinhuis werd nagekeken, geen asbestverdachte toepassingen aangetroffen.

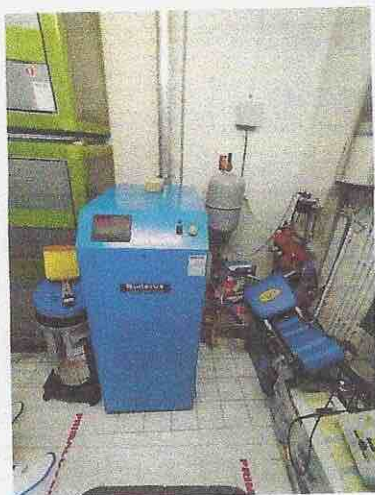
## Fiche 6: cv-ketel buderus logano plus GB302

CV-ketel dateert van het jaar 2023 en is niet asbestverdacht.

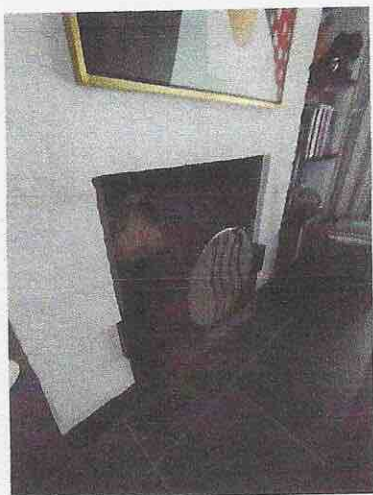
## Fiche 7: haard zitkamer

Haard werd nagekeken, geen asbestverdachte toepassingen aangetroffen.

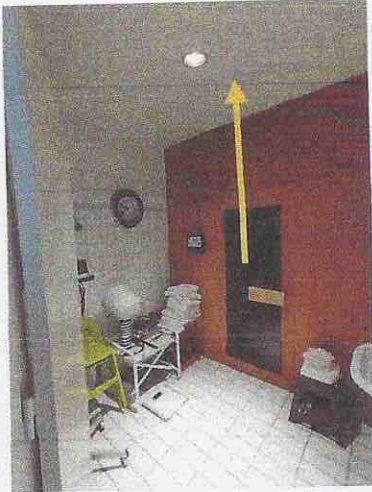
## Fiche 8: plafond

Alle plafonds zijn afgewerkt met valse plafonds in plaatmateriaal. Het is niet duidelijk of er pleisterwerk aanwezig is achter deze valse plafonds, het is aangewezen om bijkomend onderzoek uit te voeren bij werken.

Plafond is overal een gyprocplafond, Ook terug te vinden in het bestek van de aannemer.

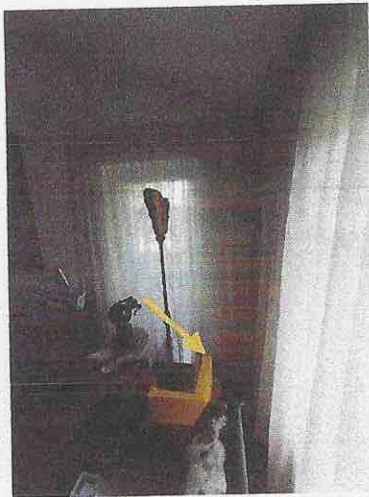
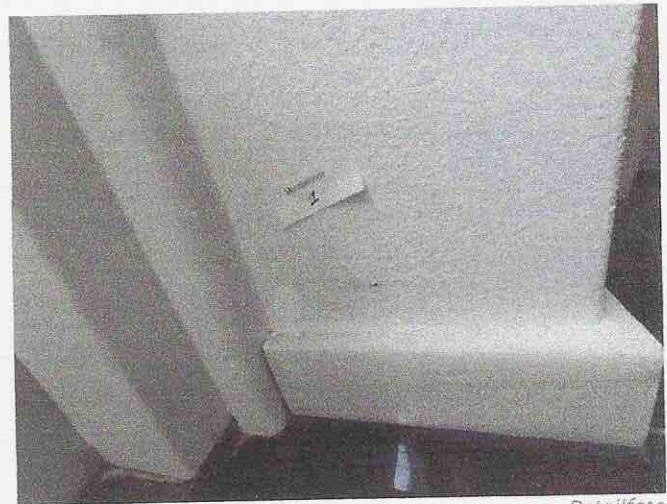
## Fiche 9: Pleisterwerk muren

Geen asbest

| # | Type | Referentie | Resultaat |
|---|---|---|---|
| 9.1 | Mengmonster | 1 | Geen asbest |
