# Asbestinventarisatetest

Staatsbaan 52, 3620 Lanaken

Attestnummer : 20250619-000309.000

Uitgegeven op : 19.06.2025

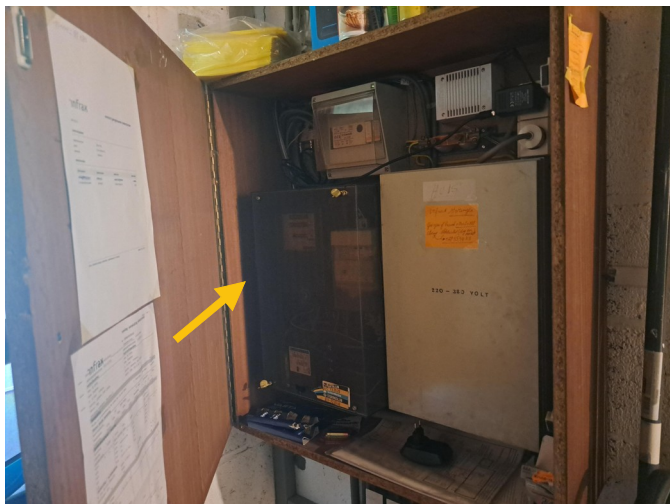
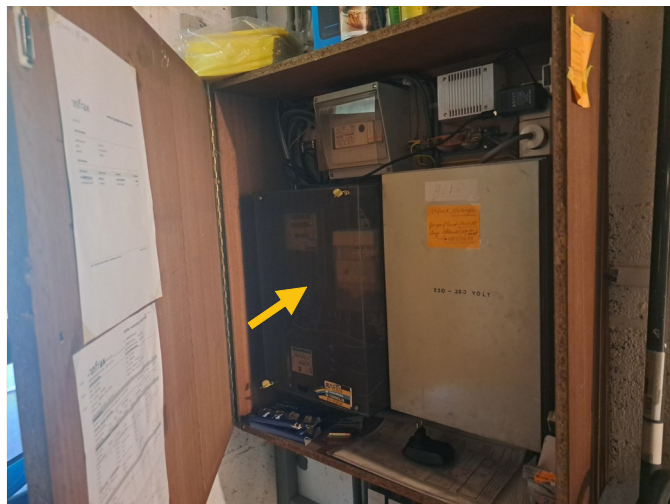
Het asbestmateriaal valt onder de mijlpaal van 2040.

Risicobeoordeling

| Eindbeoordeling materiaalrisico | Laag materiaalrisico en/of verlaagde kans op vezelvrijgave |

| Gebondenheid | Categorie 1: hechtgebonden in oorsprong |
| Asbestsoort (vezeltype) | Crocidoliet aanwezig |
| Asbestconcentratie | Laag (< 50%) |
| Afschermingsgraad van het gehele materiaal | Geheel of deels (ook) vrij aan de binnenlucht |
| Toestand van het materiaal | Onbeschadigd, niet verweerd |

| Beschrijving | zwarte bakeliet tellerkast in meterkast |
| Hoeveelheid (oppervlakte - dikte - aantal) | <ul style="list-style-type: none"> <li>• 0,70 m<sup>2</sup> - 0,50 cm - 1 stuk</li> </ul> |

- Zorg voor een veilig beheer. Vermijd het beschadigen van het asbestmateriaal. Controleer de toestand jaarlijks op wijzigingen.
- Voer bijkomende staalname(s) uit.

- Eenvoudige handelingen: mag via doe-het-zelf of door werknemer(s) met opleidingsattest eenvoudige handelingen  
Deze toepassing mag volgens de huidige wetgeving worden verwijderd via eenvoudige handelingen. Aangezien deze toepassing echter eigendom is van de nutsvoorzieningsmaatschappij, mag deze uitsluitend worden verwijderd door hen of door een door hen aangestelde onderaannemer die beschikt over de nodige attesten en opleidingen. Daarom wordt hier verwezen naar de methode van een erkende verwijderaar, maar in feite dient dit via de nutsvoorzieningsmaatschappij te verlopen.

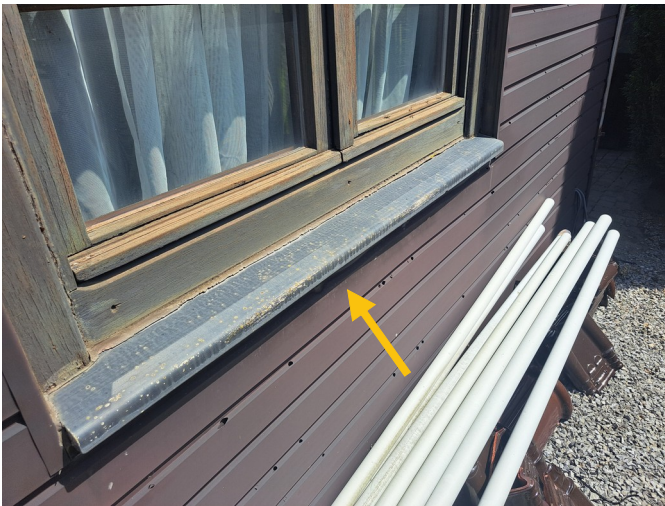
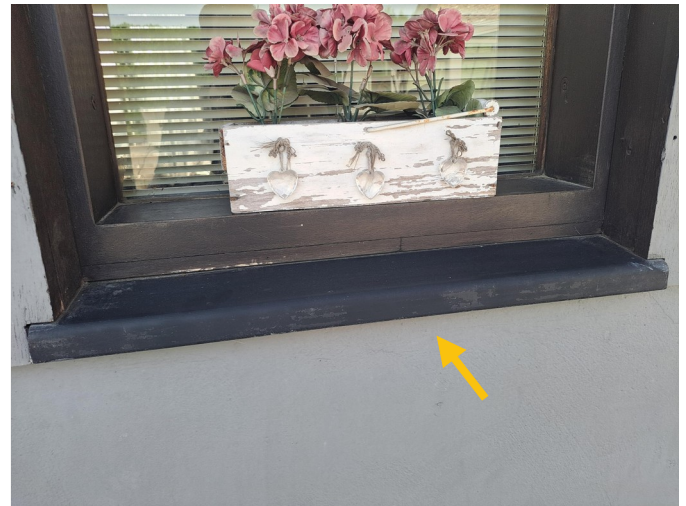
Het asbestmateriaal valt onder de mijlpaal van 2040.

| Eindbeoordeling materiaalrisico | Zeer laag materiaalrisico en/of zeer lage kans op vezelvrijgave |

| Gebondenheid | Categorie 1: hechtgebonden in oorsprong |
| Asbestsoort (vezeltype) | Alleen chrysotiel |
| Asbestconcentratie | Laag (< 50%) |
| Afschermingsgraad van het gehele materiaal | Geheel of deels vrij aan de buitenlucht |
| Toestand van het materiaal | Onbeschadigd, niet verweerd |

| Beschrijving | 2 raamtabletten in massal in tuinhuisje |

- Zorg voor een veilig beheer. Vermijd het beschadigen van het asbestmateriaal. Controleer de toestand jaarlijks op wijzigingen.

- Eenvoudige handelingen: mag via doe-het-zelf of door werknemer(s) met opleidingsattest eenvoudige handelingen omdat het hechtgebonden is en in vaste toestand verkeerd

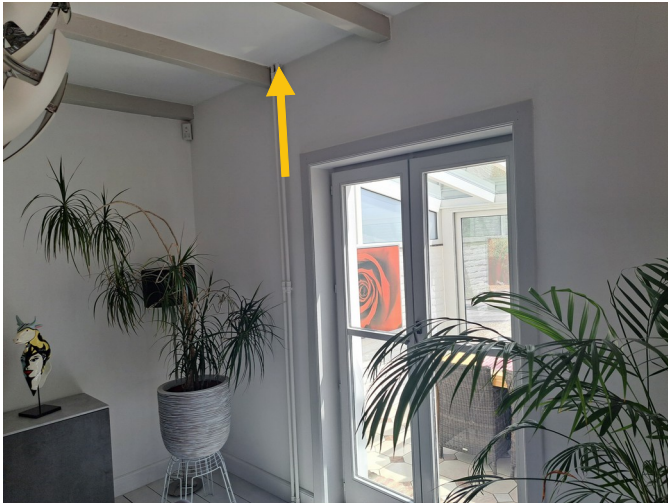
de plafonds zijn niet asbestverdacht

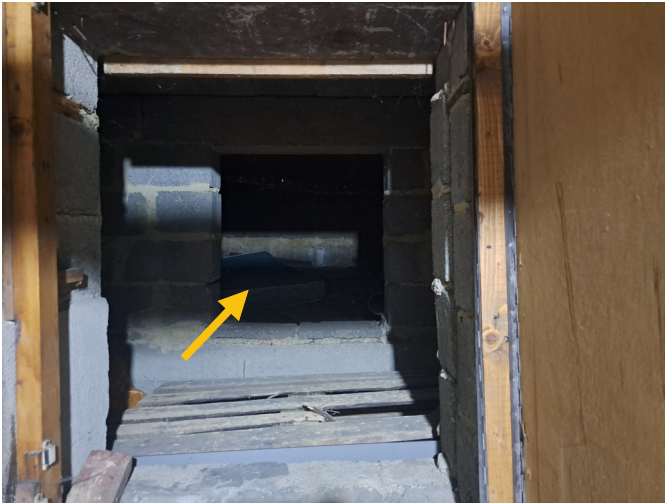
in de kruipkelder is niets asbestverdachts vast te stellen

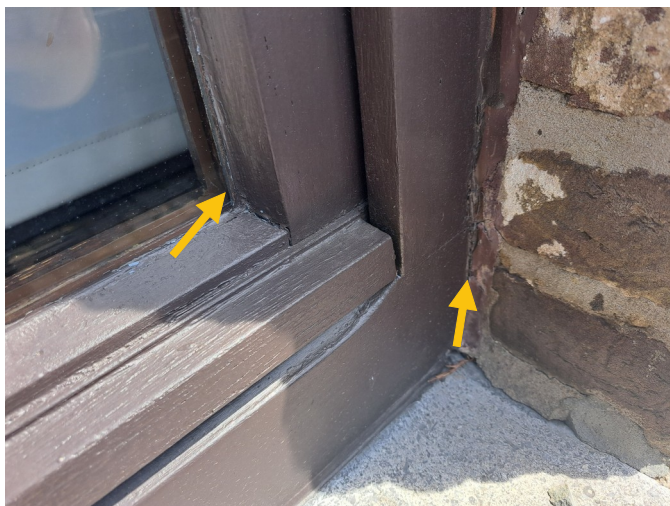
de kit is elastisch en indrukbaar wat aangeeft dat er weekmakers inzitten en geen asbestvezels anders was deze keihard geweest

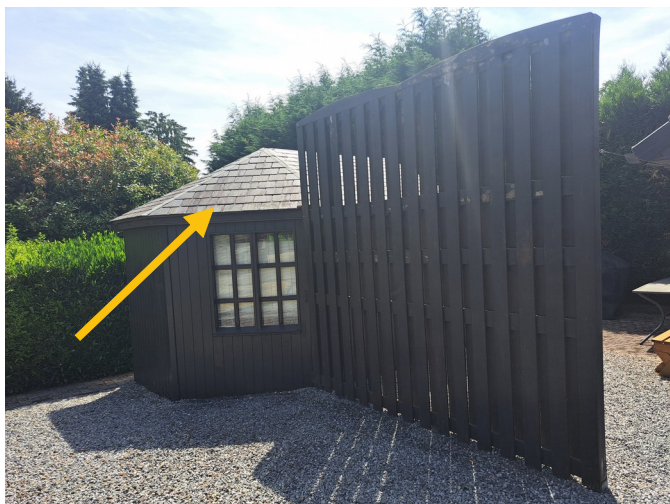
dit zijn natuurleien en geen asbestverdachte kunstleien

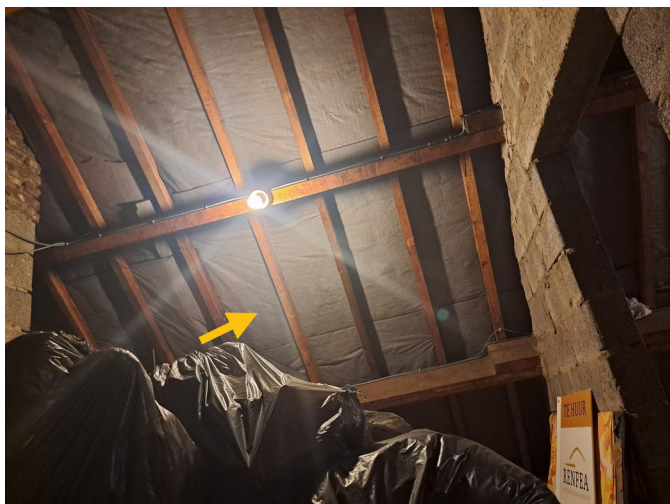
Tijdens het onderzoek en de controle van het onderdak hebben we vastgesteld dat het uit een niet-asbestverdacht doek/zeil bestaat.

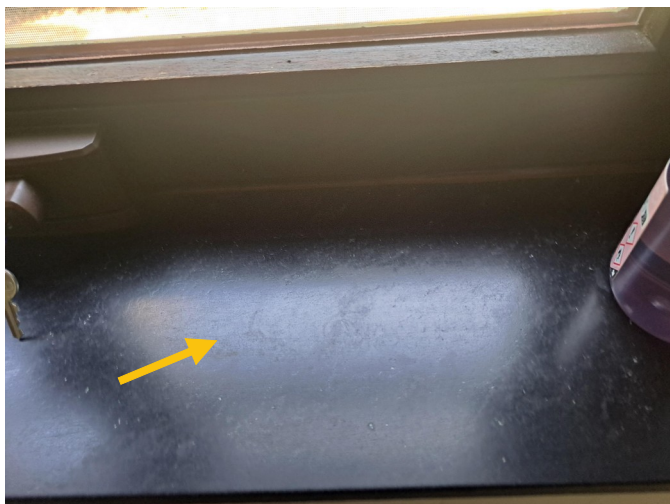
de raamtabletten zijn hier niet van asbestverdacht imitatiemarmer of massal maar van natuursteen  
dit te zien aan de blinkende structuur op het breukvlak

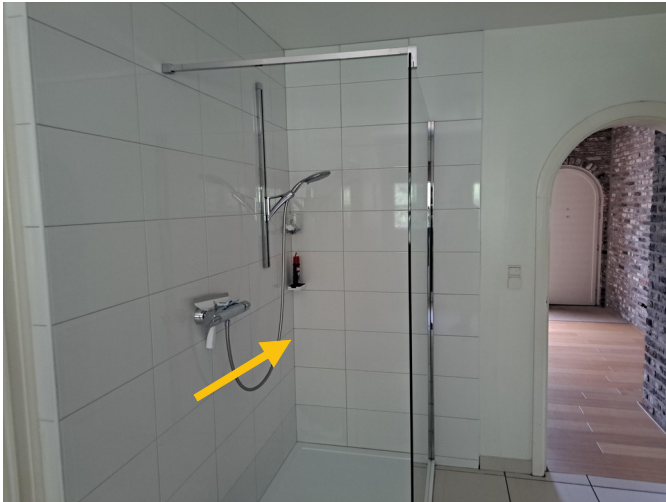
## Fiche 9: eventuele tegellijm achter wandtegels badkamer en wc

het zou kunnen dat er achter de wandtegels asbesthoudende tegellijm zit

dit echter niet visueel vast te stellen tijdens de inspectie

staalname was niet mogelijk

als later bij verwijdering blijkt dat ze niet in de mortel geplaatst zijn maar in tegellijm adviseren we om eerst een staalname te laten afnemen

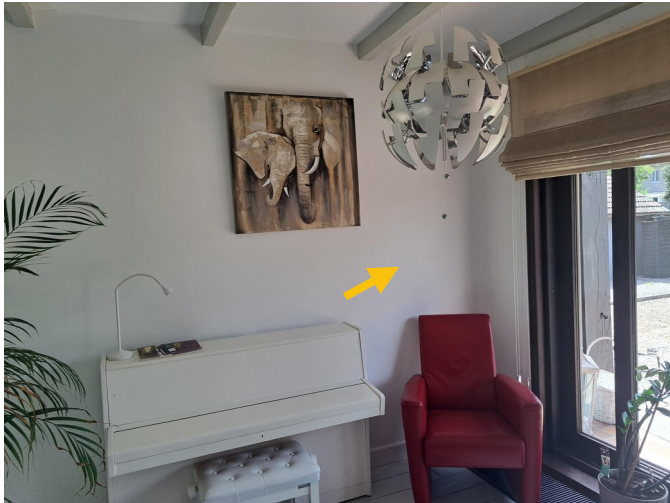
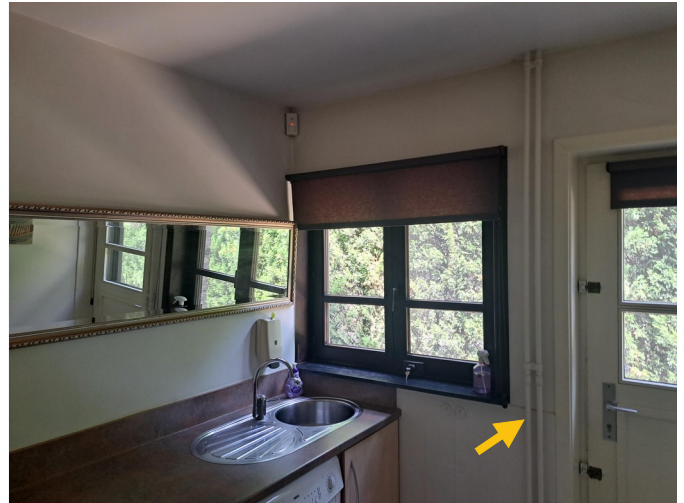
## Fiche 10: pleister wanden

Geen asbest

| # | Type | Referentie | Resultaat |
|---|---|---|---|
| 10.1 | Mengmonster | b691 | Geen asbest |

| Opmerking | alle wanden zijn gepleisterd behalve deze van de kelder en het tuinhuis |

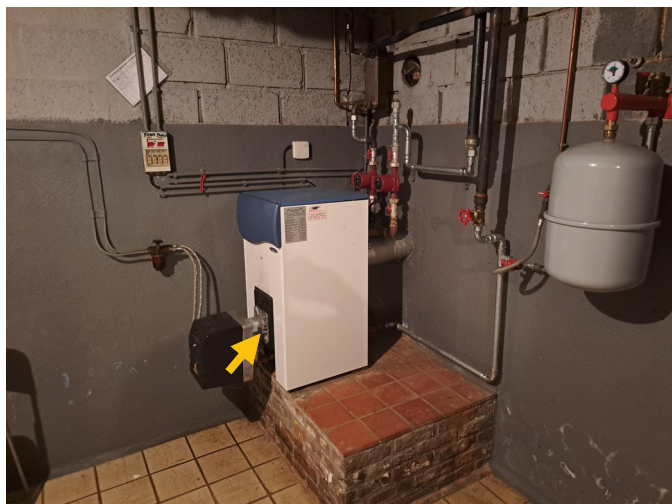
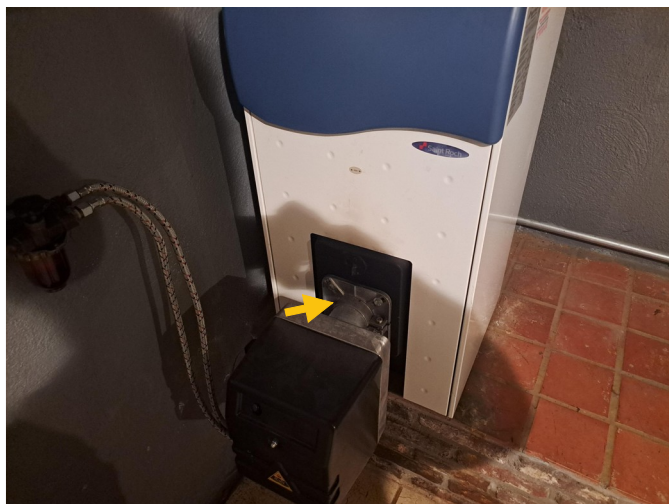
Geen asbest

| # | Type | Referentie | Resultaat |
|---|---|---|---|
| 11.1 | Puntmonster | b692 | Geen asbest |

| Beschrijving | pakking verwarmingsketel |
