# Asbestinventarisatetest

Guido Gezellestraat 2, 3620 Lanaken

Attestnummer : **20250808-000036.000**

**Asbestveilig** (maar mogelijk niet asbestvrij)

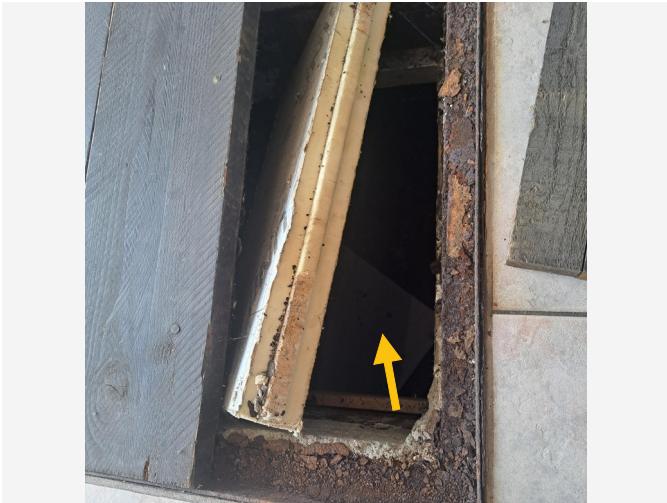
*Situeringsfoto*

**Reden:** Er is geen volledige risicobeoordeling mogelijk

**Uitleg van de asbestdeskundige:** kleiner dan 1,5 m hoogte is de doorgang in de garagefos  
de kruipkelder heb ik niet kunnen inspecteren aangezien dit niet in de inspanningsverplichtingen valt

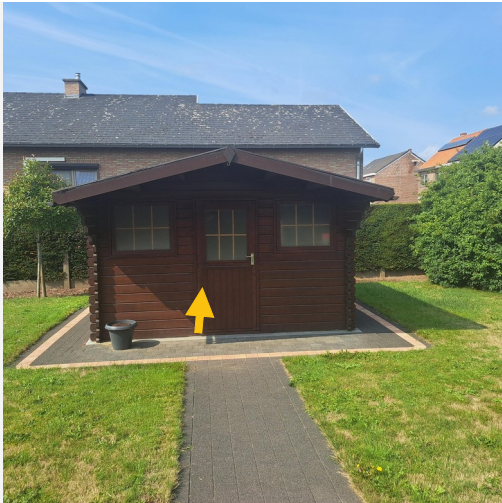
in het tuinhuisje is niets asbestverdachts vast te stellen

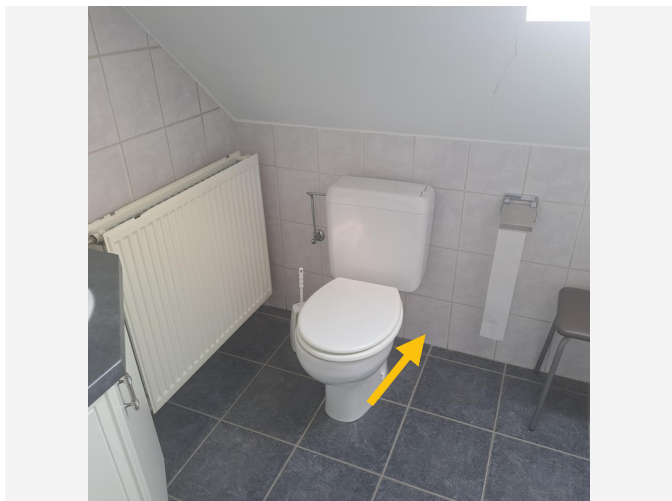
## Fiche 3: eventuele tegellijm achter wandtegels badkamer en keuken en wc

het zou kunnen dat er achter de wandtegels asbesthoudende tegellijm zit

dit echter niet visueel vast te stellen tijdens de inspectie

staalname was niet mogelijk

als later bij verwijdering blijkt dat ze niet in de mortel geplaatst zijn maar in tegellijm adviseren we om eerst een staalname te laten afnemen

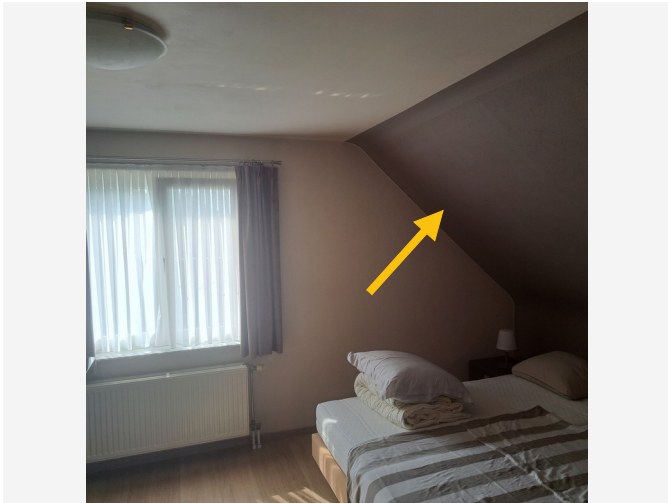
de plafonds zijn van gipskartonplaten en zijn niet asbestverdacht

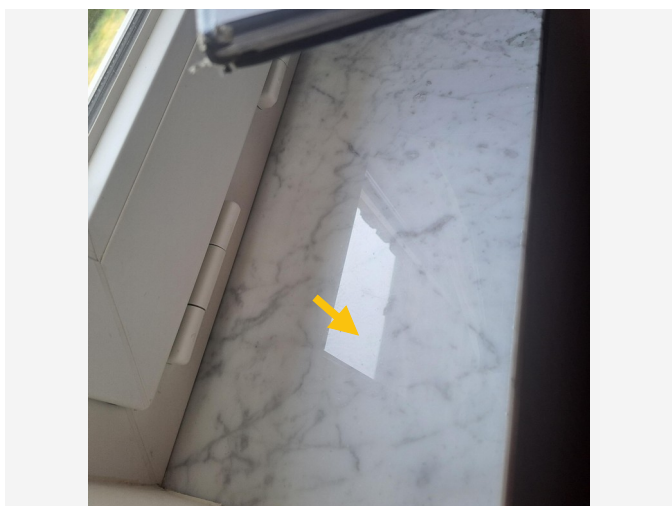
de raamtabletten zijn hier niet van asbestverdacht imitatiemarmer of massal maar van natuursteen  
dit te zien aan de blinkende structuur op het breukvlak

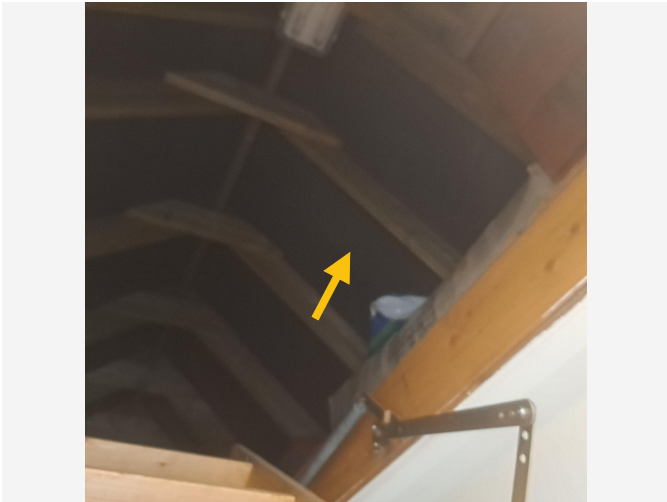
## Fiche 7: Onderdak van de woning is uit doek- bplex folie

Tijdens het onderzoek en de controle van het onderdak hebben we vastgesteld dat het uit een niet-asbestverdacht doek/zeil bestaat.

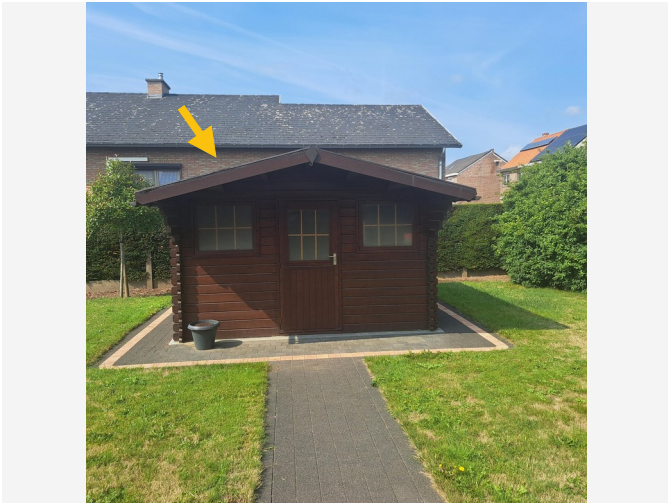
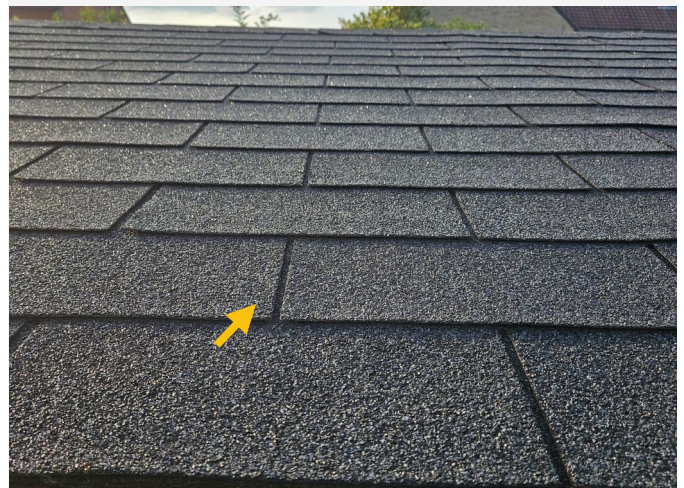
## Fiche 8: shingles dakje tuinhuis

Geen asbest

| # | Type | Referentie | Resultaat |
|---|---|---|---|
| 8.1 | Puntmonster | c252 | Geen asbest |

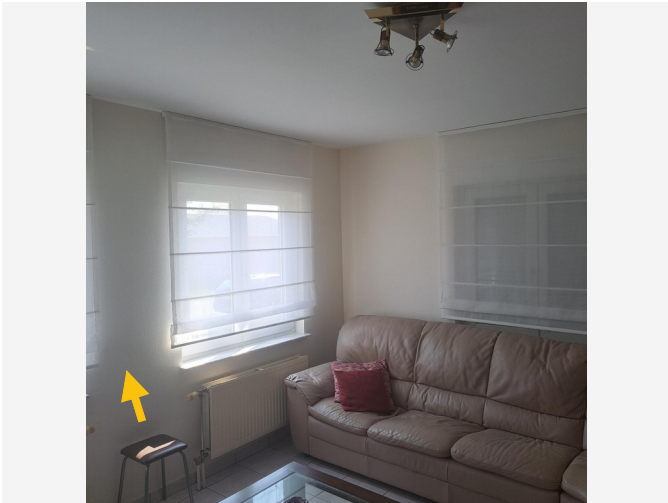
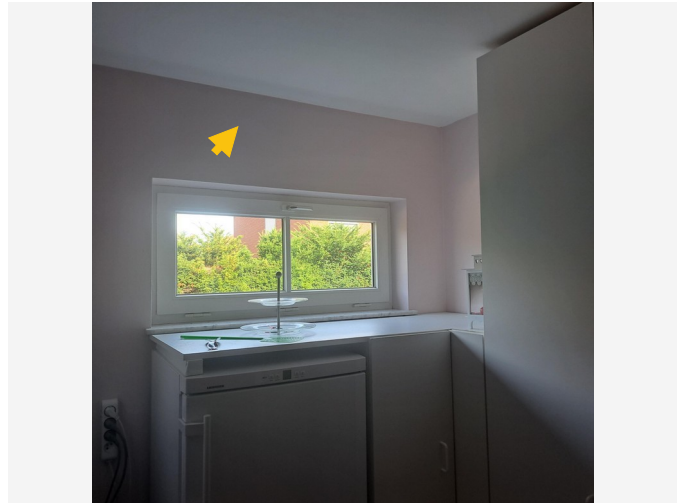
## Fiche 9: pleister wanden

Geen asbest

| # | Type | Referentie | Resultaat |
|---|---|---|---|
| 9.1 | Mengmonster | c251 | Geen asbest |
