# Asbestinventarisatetest

Bessemerstraat 12/2, 3620 Lanaken

Attestnummer : **20240918-000269.000**

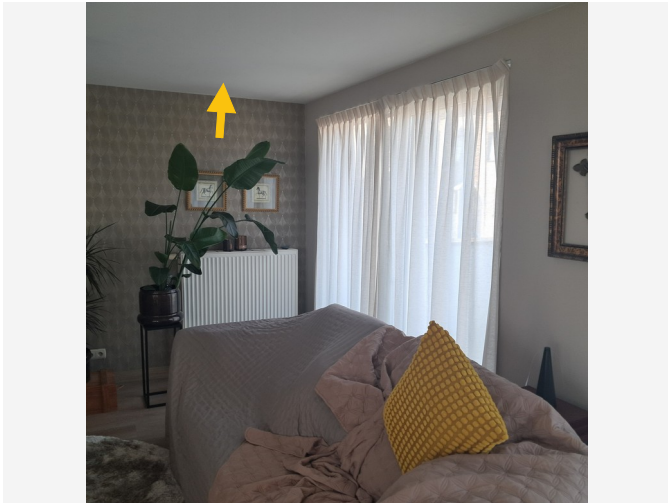
de plafonds zijn van gipskartonplaten en zijn niet asbestverdacht

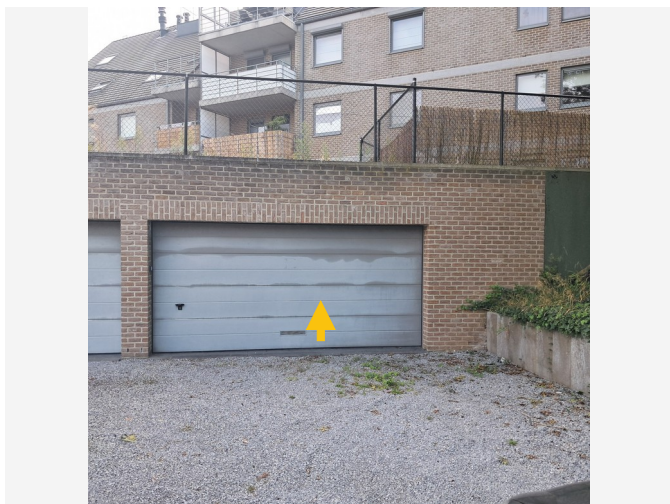
in de garage is er niets asbestverdachts vast te stellen

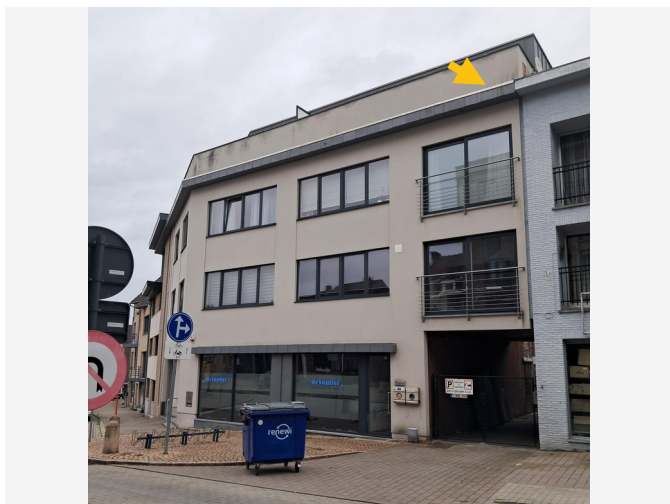
deze behoort tot de gemene delen en niet tot dit attest  
is getest in het labo en hier zat geen asbest in

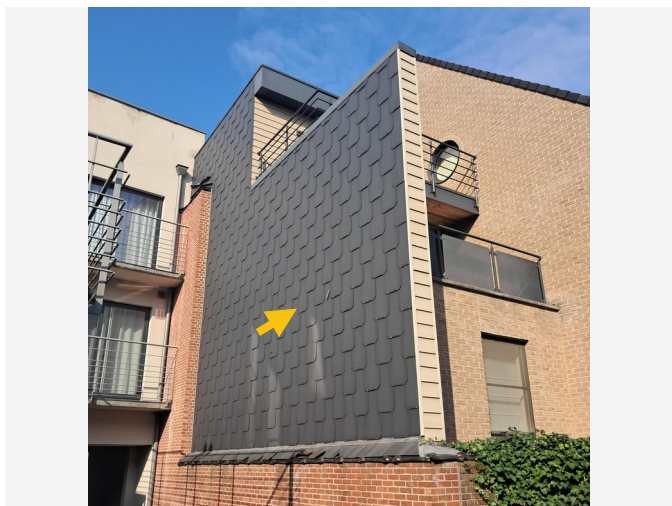
deze leien behoren niet tot dit attest maar tot de gevel van de buurman en zouden weleens asbesthoudend kunnen zijn

dit louter ter info

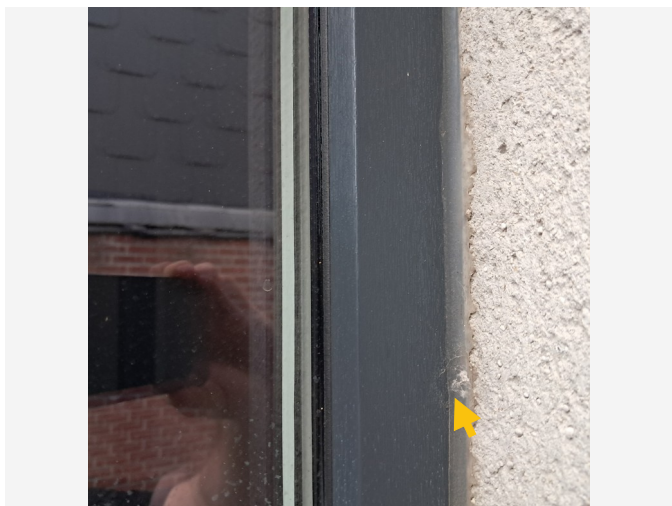
de kit van de ramen is elastisch en indrukbaar wat aangeeft dat er weekmakers inzitten en geen asbestvezels anders was deze keihard geweest

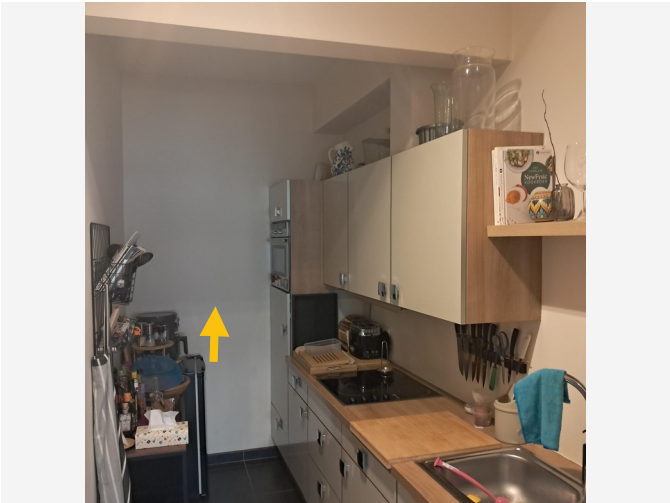
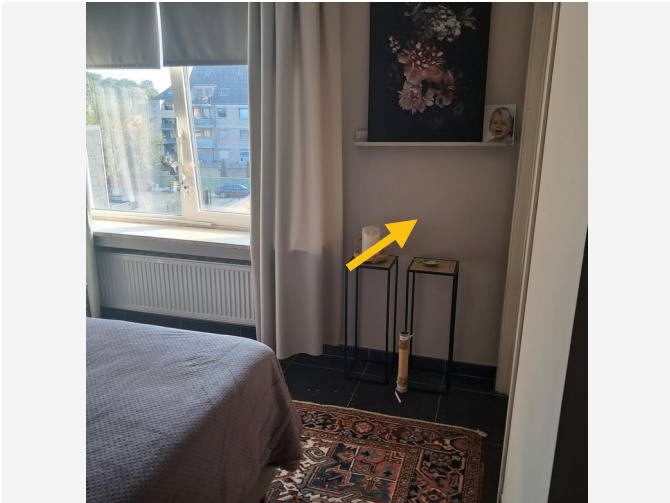
Geen asbest

| # | Type | Referentie | Resultaat |
|---|---|---|---|
| 6.1 | Mengmonster | r002519553 | Geen asbest |

| Opmerking | alle wanden zijn gepleisterd behalve de garagewanden |

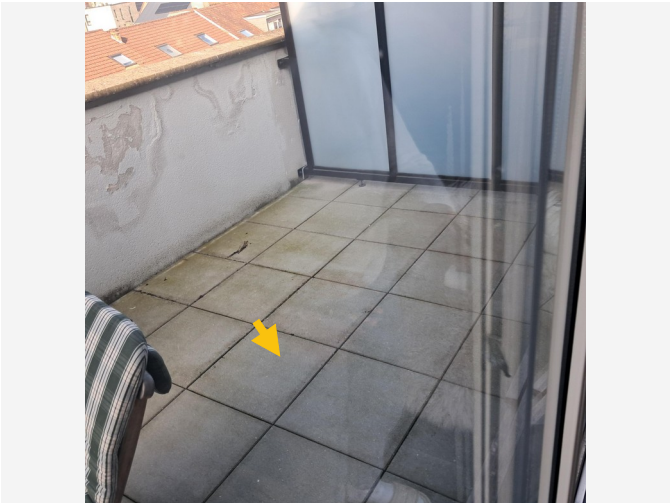
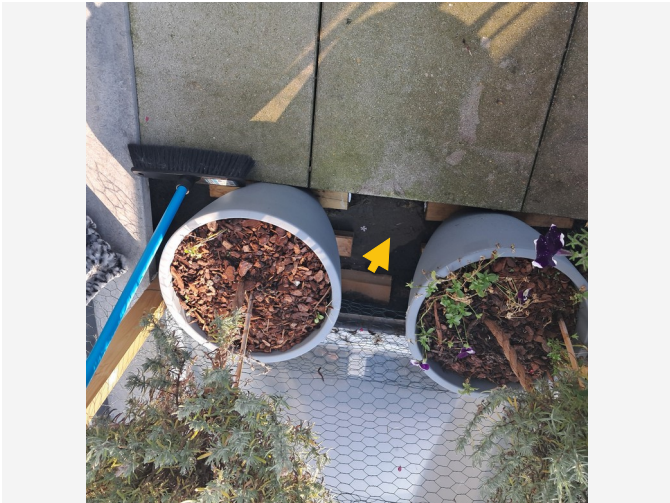
Geen asbest

| # | Type | Referentie | Resultaat |
|---|---|---|---|
| 7.1 | Mengmonster | r002469234 | Geen asbest |
