# Asbestinventarisatetest

Heirbaan 220, 3621 Lanaken

Attestnummer : **20250828-000175.000**

Uitgegeven op : **28.08.2025**

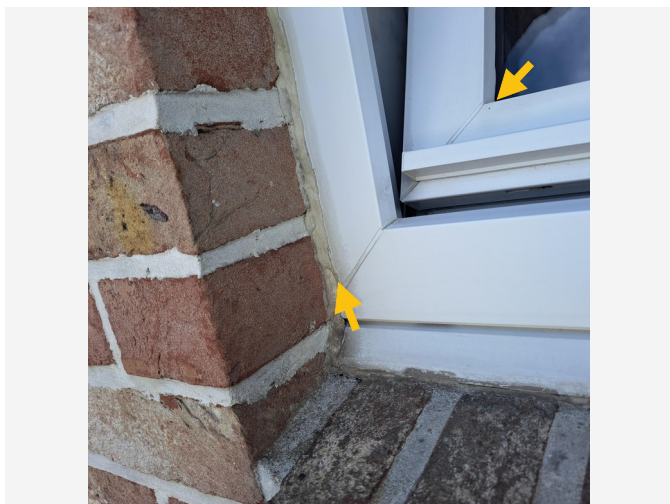
Vrije foto

de kit is elastisch en indrukbaar wat aangeeft dat er weekmakers inzitten en geen asbestvezels anders was deze keihard geweest

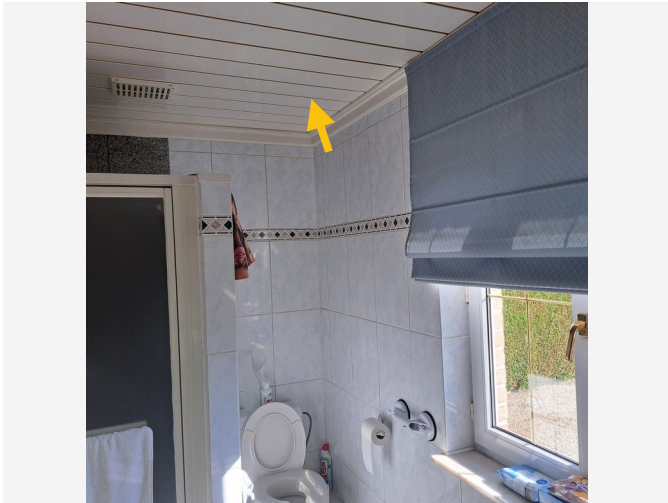
Vrije foto

de plafonds zijn van gipskartonplaten en pvc en zijn niet asbestverdacht

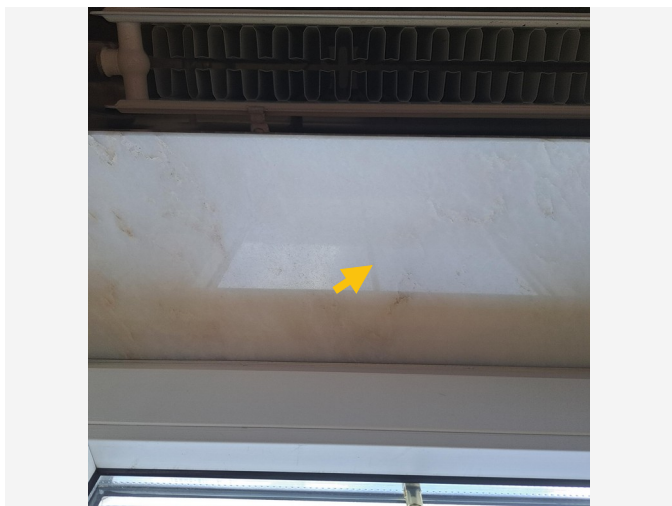
Vrije foto

de raamtabletten zijn hier niet van asbestverdacht imitatiemarmer of massal maar van natuursteen  
dit te zien aan de blinkende structuur op het breukvlak

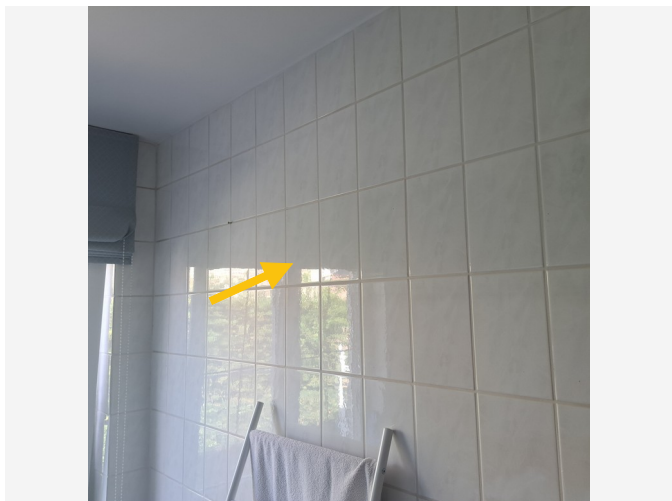
## Fiche 4: eventuele tegellijm achter wandtegels badkamer en kelder

het zou kunnen dat er achter de wandtegels asbesthoudende tegellijm zit

dit echter niet visueel vast te stellen tijdens de inspectie

staalname was niet mogelijk

als later bij verwijdering blijkt dat ze niet in de mortel geplaatst zijn maar in tegellijm adviseren we om eerst een staalname te laten afnemen

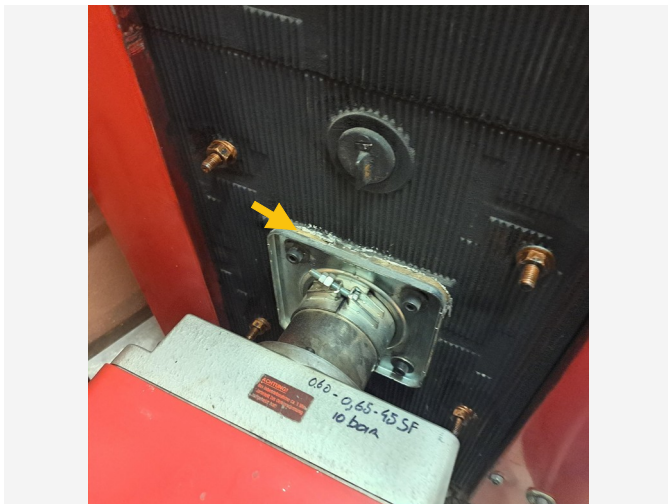
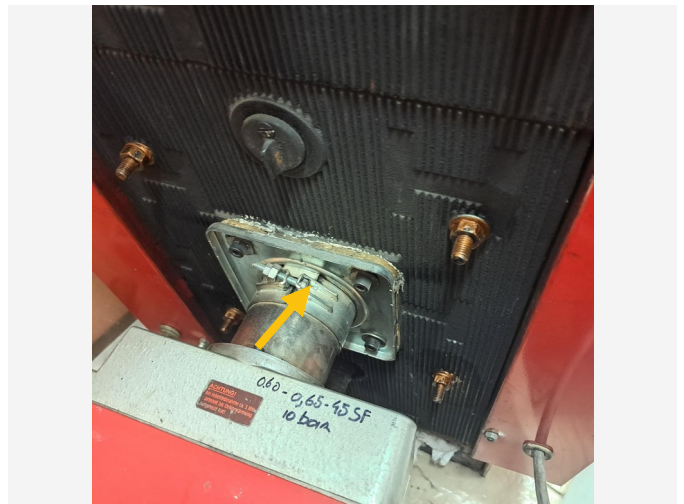
## Fiche 5: pakking verwarmingsketel

Geen asbest

| # | Type | Referentie | Resultaat |
|---|---|---|---|
| 5.1 | Puntmonster | c592 | Geen asbest |

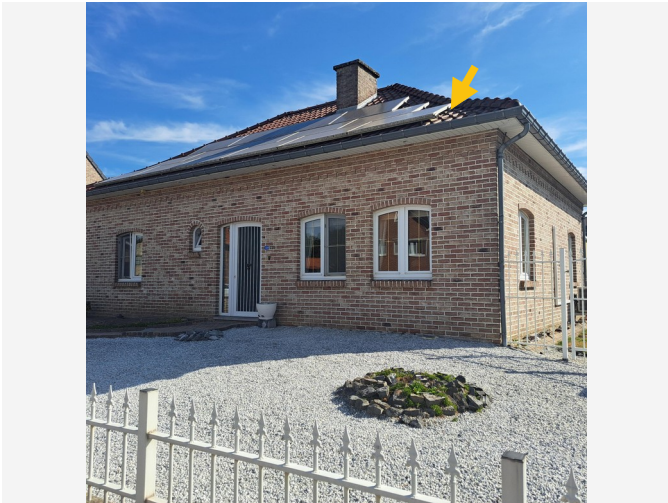
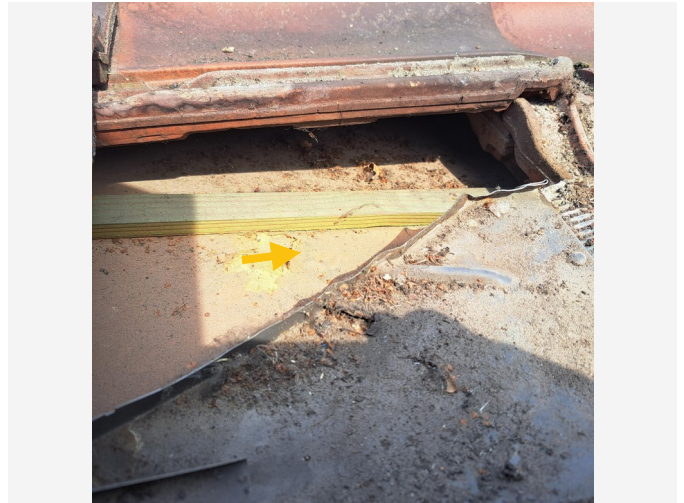
## Fiche 6: onderdakplaten woning

Geen asbest

| # | Type | Referentie | Resultaat |
|---|---|---|---|
| 6.1 | Puntmonster | c593 | Geen asbest |

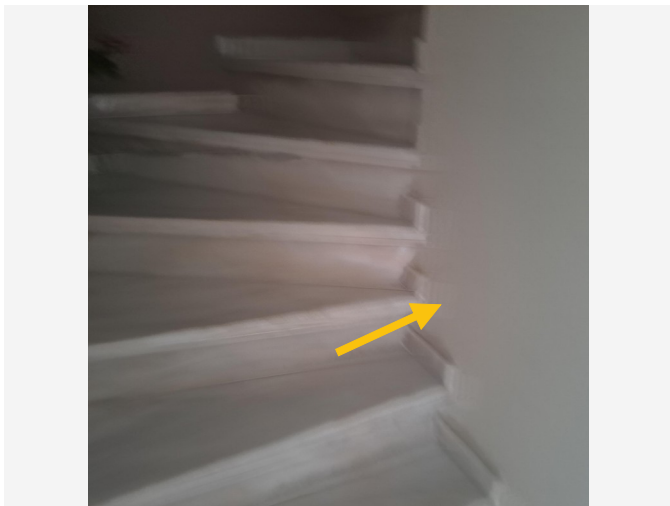
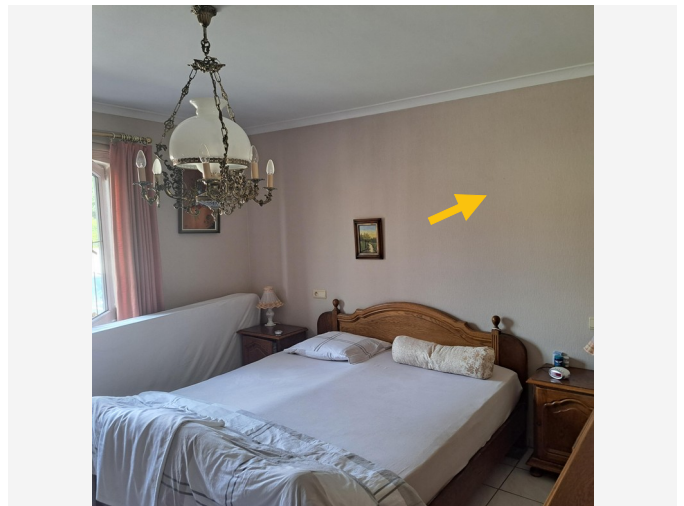
## Fiche 7: pleister wanden

Geen asbest

| # | Type | Referentie | Resultaat |
|---|---|---|---|
| 7.1 | Mengmonster | c591 | Geen asbest |
