# Asbestinventarisatetest

Heirstraat 572, 3630 Maasmechelen

Attestnummer : 20250831-000049.000

**Niet-asbestveilig**

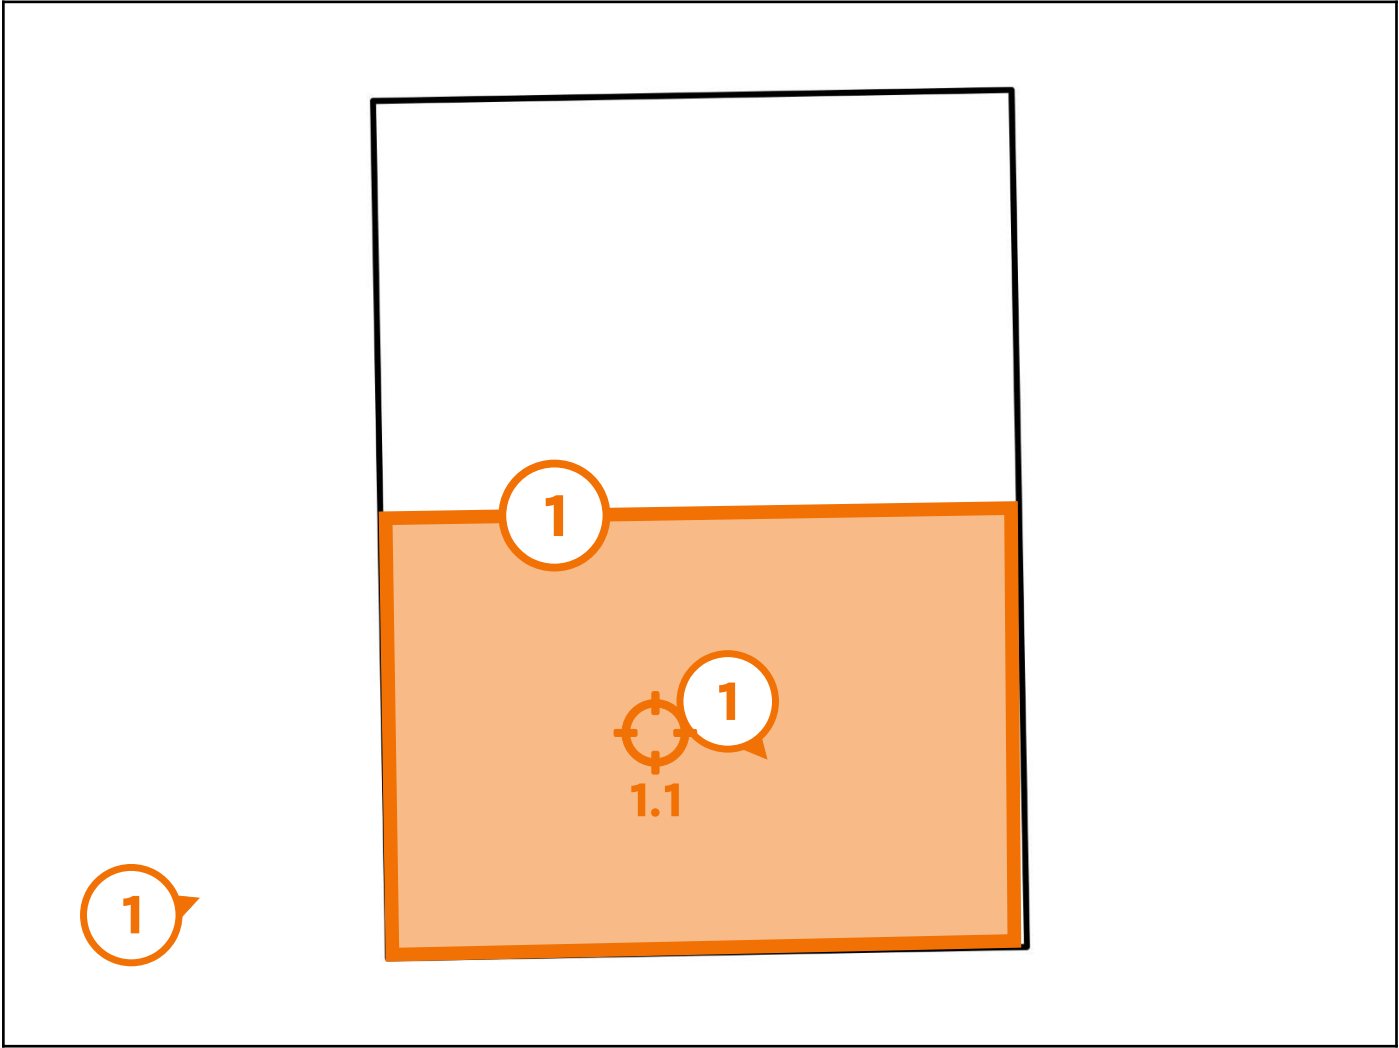
## Plan 2.2: bijgebouw dakenplan

| Beschrijving | Type | Actie |
|---|---|---|
| 1. golfplaten dakbedekking garage | Asbestmateriaal | <a href="#">Verwijderen</a> |
| 1.1 Code: c632 | Puntmonster | - |

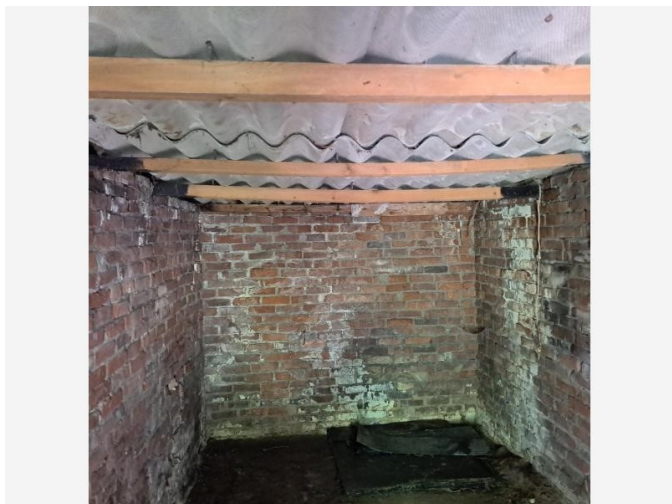
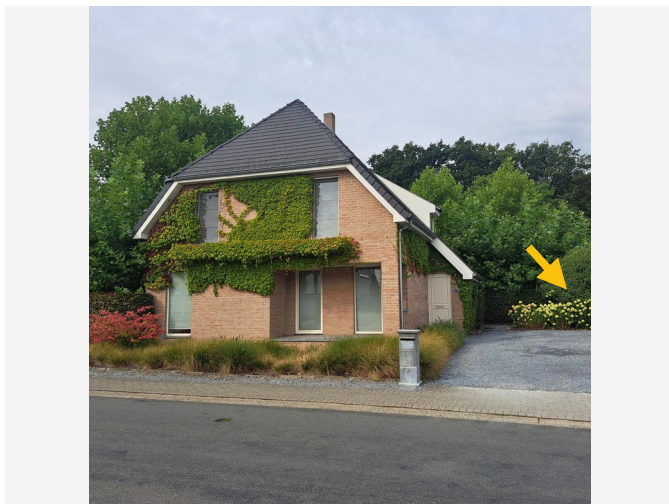
Het asbestmateriaal valt onder de mijlpaal van 2034.

| Eindbeoordeling materiaalarisico | Laag materiaalarisico en/of verlaagde kans op vezelvrijgave |

| Toestand van het materiaal | Licht beschadigd, licht verweerd. Intact calciumsilicaatmateriaal of categorie III 'gebondenheid' |

| # | Type | Referentie | Resultaat |
|---|---|---|---|
| 1.1 | Puntmonster | c632 | Chrysotiel |

| Beschrijving | golfplaten dakbedekking garage |
| Hoeveelheid (oppervlakte - aantal) | <ul style="list-style-type: none"><li>• 20,00 m<sup>2</sup> - 1 stuk</li></ul> |

- Zorg voor een veilig beheer. Vermijd het beschadigen van het asbestmateriaal. Controleer de toestand jaarlijks op wijzigingen.

- Eenvoudige handelingen: mag via doe-het-zelf of door werknemer(s) met opleidingsattest eenvoudige handelingen omdat het hechtgebonden is en in vaste toestand verkeerd

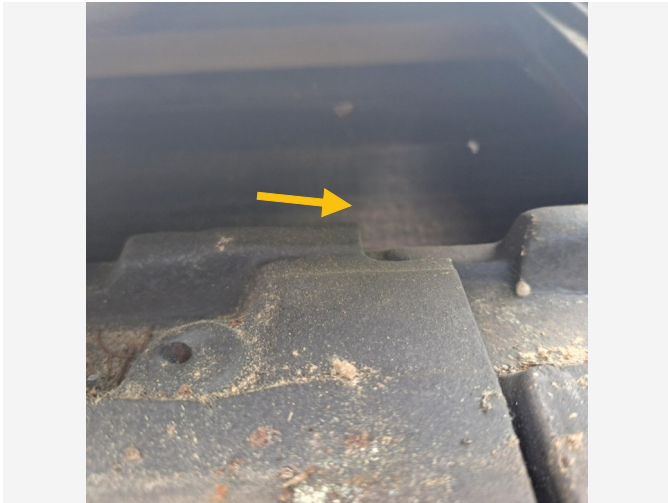
Tijdens het onderzoek en de controle van het onderdak hebben we vastgesteld dat het uit een niet-asbestverdacht doek/zeil bestaat.

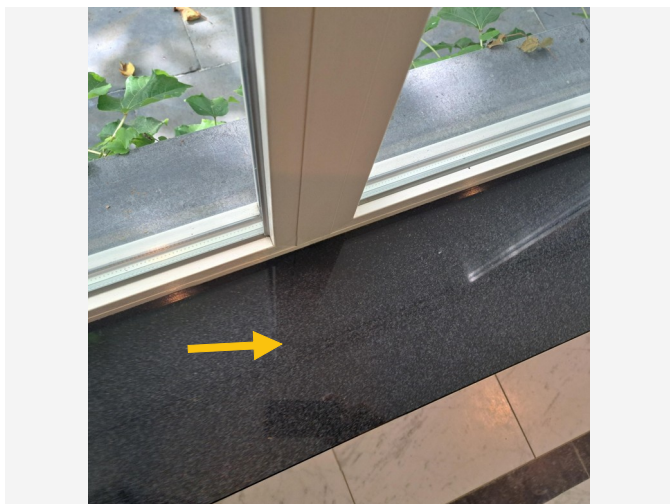
de raamtabletten zijn hier niet van asbestverdacht imitatiemarmer of massal maar van natuursteen  
dit te zien aan de blinkende structuur op het breukvlak

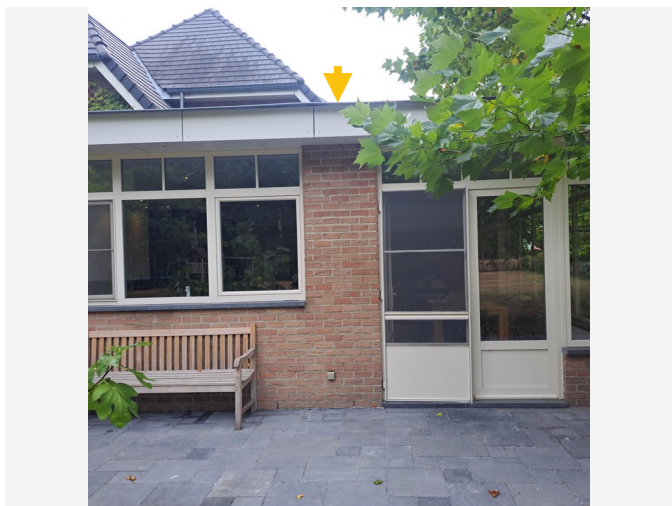
er kunnen nog onderliggende roofinglagen aanwezig zijn  
deze zijn niet nagekeken  
indien dit moest blijken later bij verwijdering adviseren we eerst hier een staal van te laten afnemen

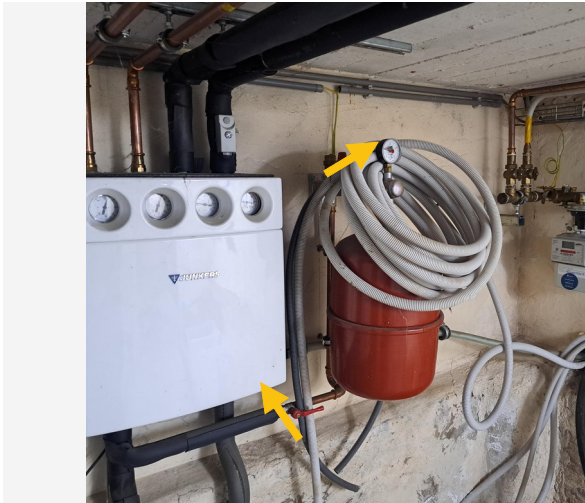
in de kelderberging is niets asbestverdachts vast te stellen

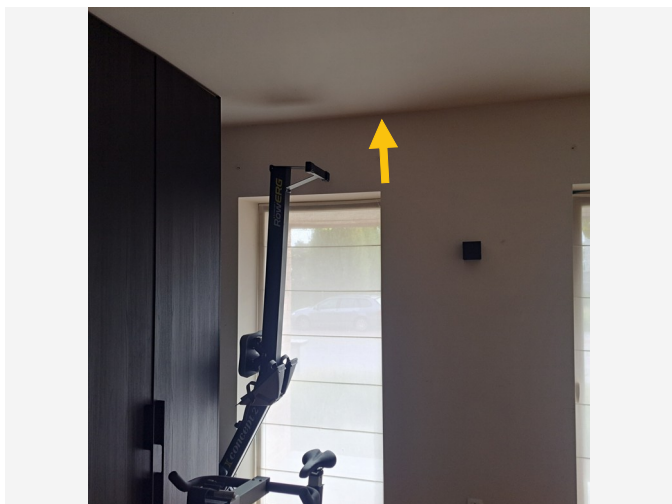
De plafonds zijn gemaakt van niet-asbestverdachte materialen (bijvoorbeeld laminaat, gyproc, ...), deze toepassingen zijn niet asbestverdacht. We hebben echter niet kunnen vaststellen of er mogelijk asbestverdachte of asbesthoudende materialen achter deze toepassingen aanwezig zijn. Bij renovatie of sloop is het aangeraden om een destructief onderzoek te laten uitvoeren van deze toepassingen.

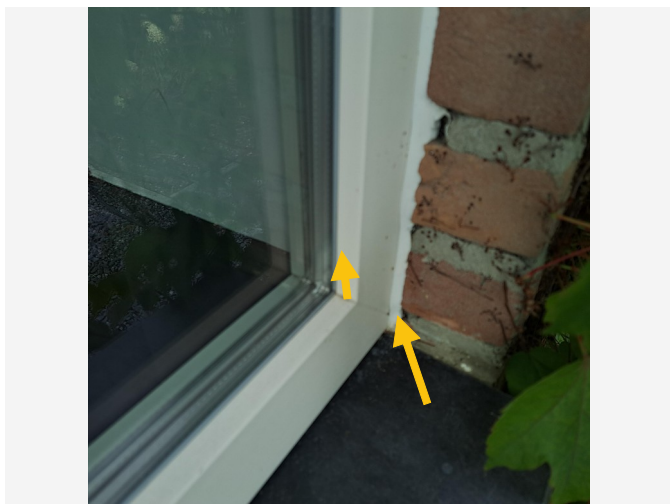
de kit is elastisch en indrukbaar wat aangeeft dat er weekmakers inzitten en geen asbestvezels anders was deze keihard geweest

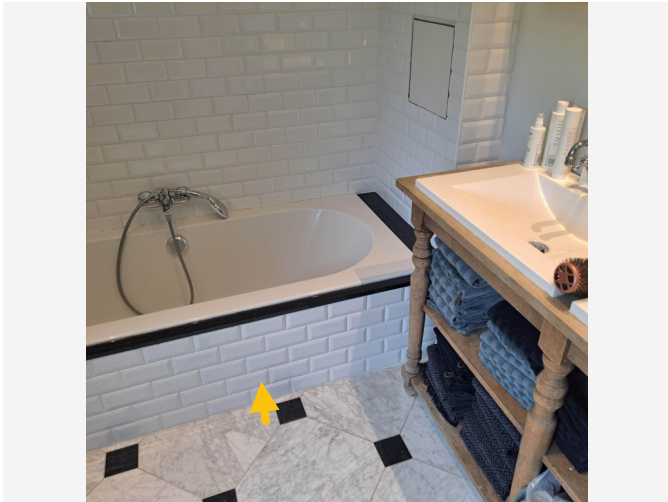
## Fiche 8: eventuele tegellijm achter wandtegels badkamer en wc

het zou kunnen dat er achter de wandtegels asbesthoudende tegellijm zit

dit echter niet visueel vast te stellen tijdens de inspectie

staalname was niet mogelijk

als later bij verwijdering blijkt dat ze niet in de mortel geplaatst zijn maar in tegellijm adviseren we om eerst een staalname te laten afnemen

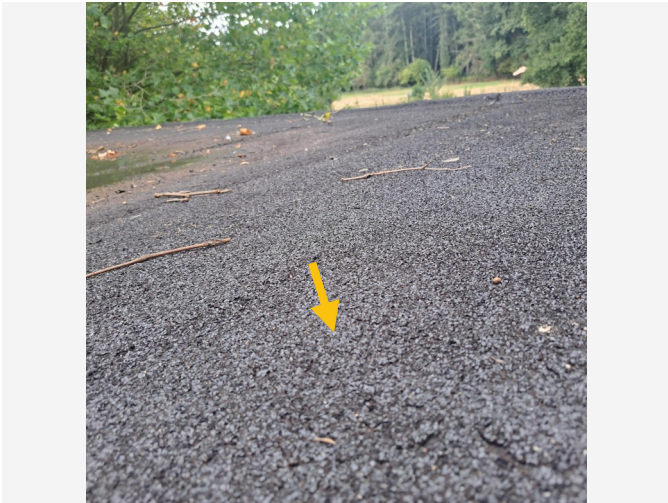
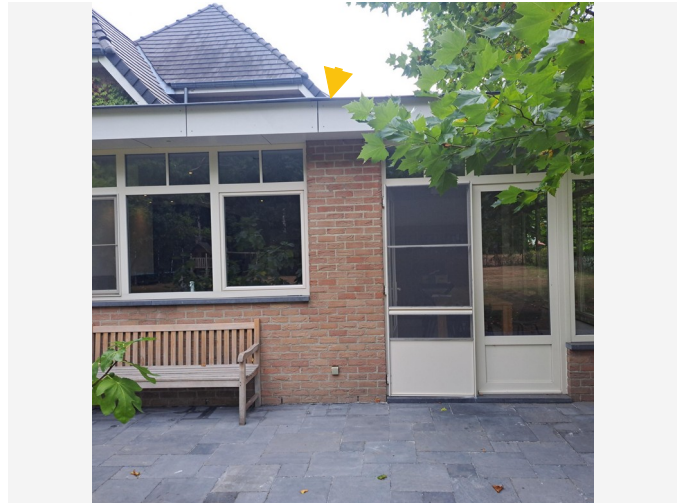
## Fiche 9: roofing dak achterbouw

Geen asbest

| # | Type | Referentie | Resultaat |
|---|---|---|---|
| 9.1 | Puntmonster | c633 | Geen asbest |

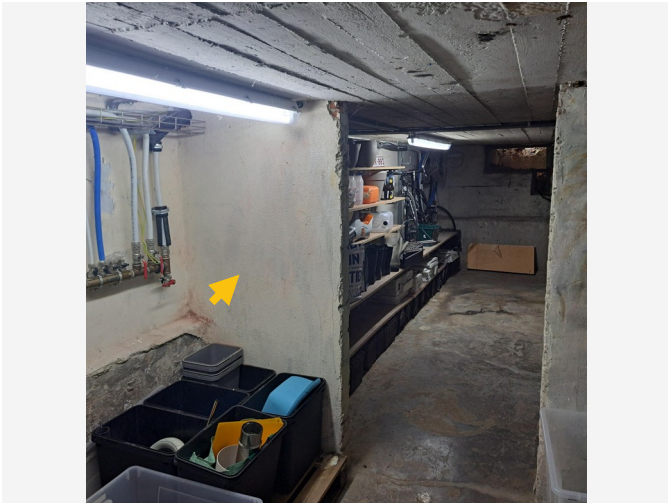
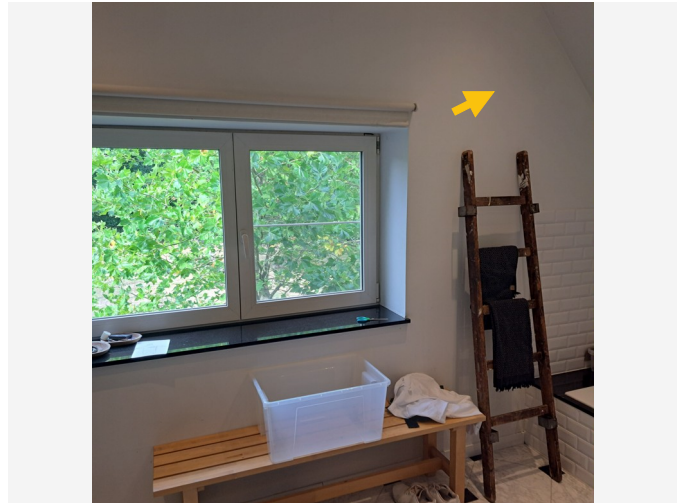
## Fiche 10: pleister wanden

Geen asbest

| # | Type | Referentie | Resultaat |
|---|---|---|---|
| 10.1 | Mengmonster | c631 | Geen asbest |
