# Asbestinventarisatetest

Kiewitheide 34, 3620 Lanaken

Attestnummer : **20250828-000183.000**

**Asbestveilig** (maar mogelijk niet asbestvrij)

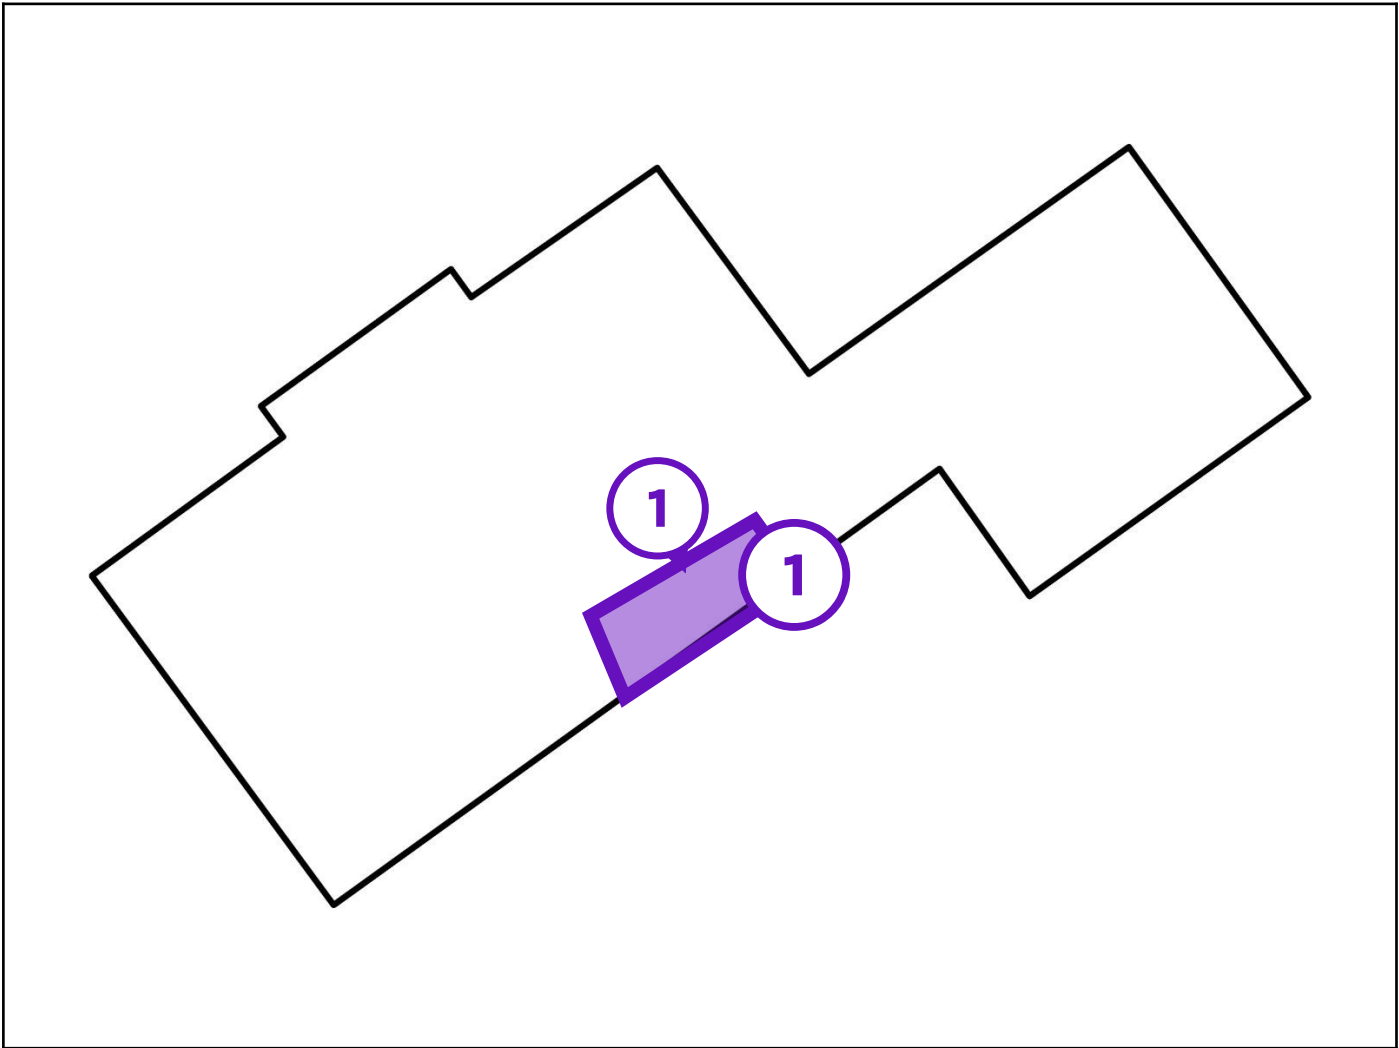
# Plan 1.5: kruipkelder

| Beschrijving | Type | Actie |
|---|---|---|
| 1. kruipkelder | Beperking | - |

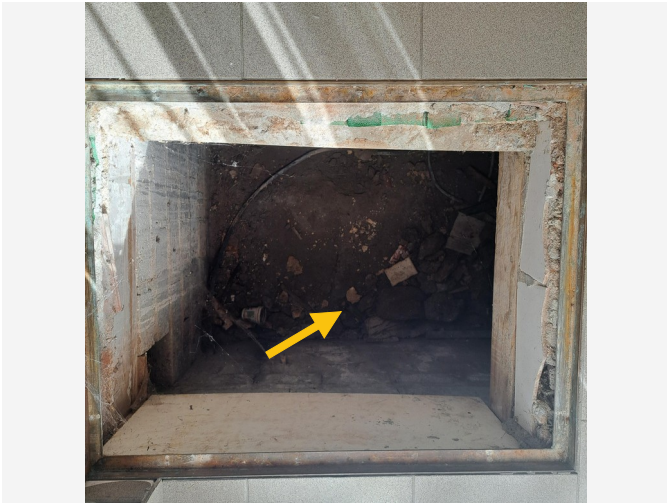
*Situeringsfoto*

**Reden:** Er is geen volledige risicobeoordeling mogelijk

**Uitleg van de asbestdeskundige:** kleiner dan 1,5 m hoogte

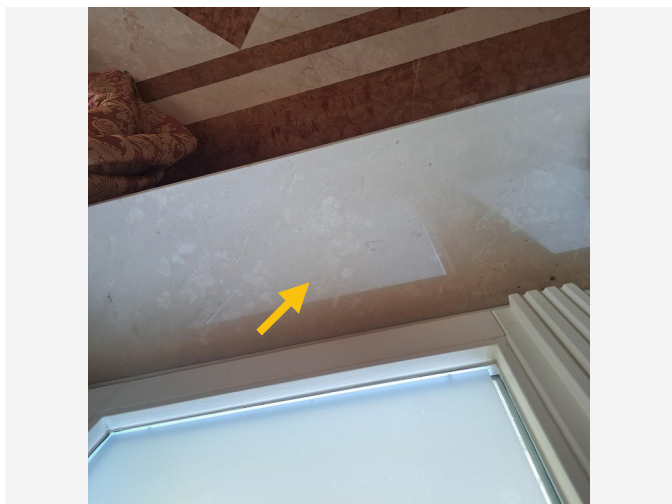
Vrije foto

de raamtabletten zijn hier niet van asbestverdacht imitatiemarmer of massal maar van natuursteen  
dit te zien aan de blinkende structuur op het breukvlak

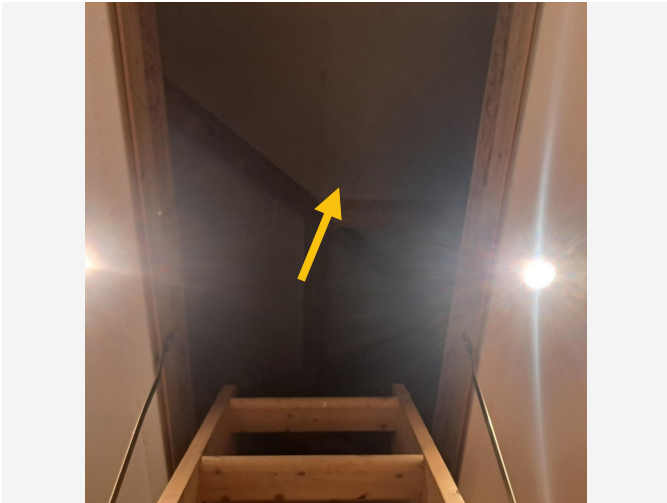
Vrije foto

er liggen prefab dakpanelen en dus geen menuiserie onderdak

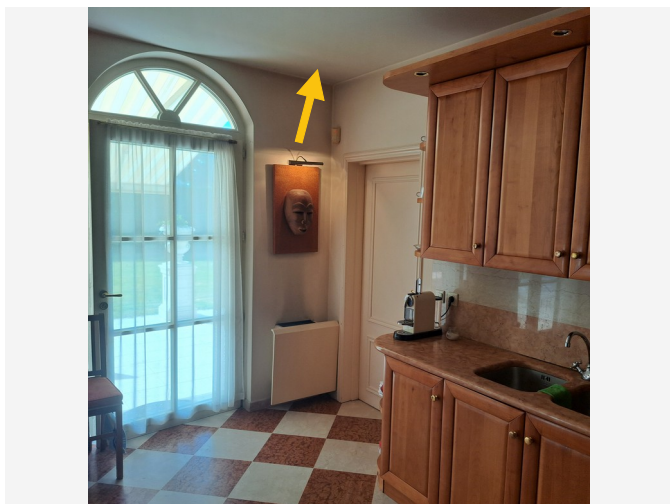
Vrije foto

de plafonds zijn van gipskartonplaten en zijn niet asbestverdacht

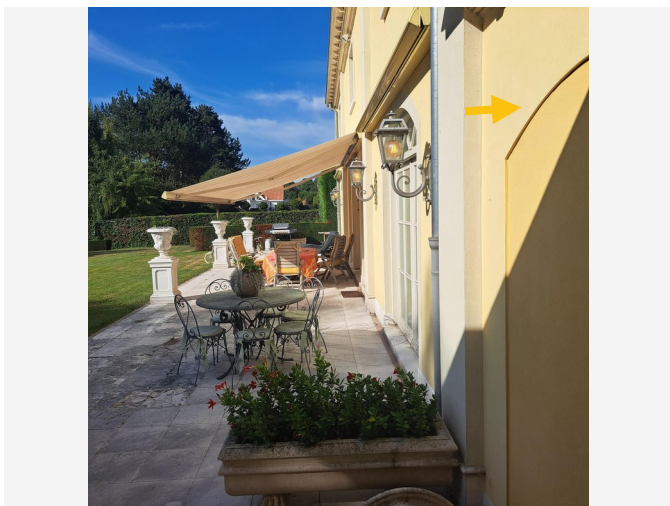
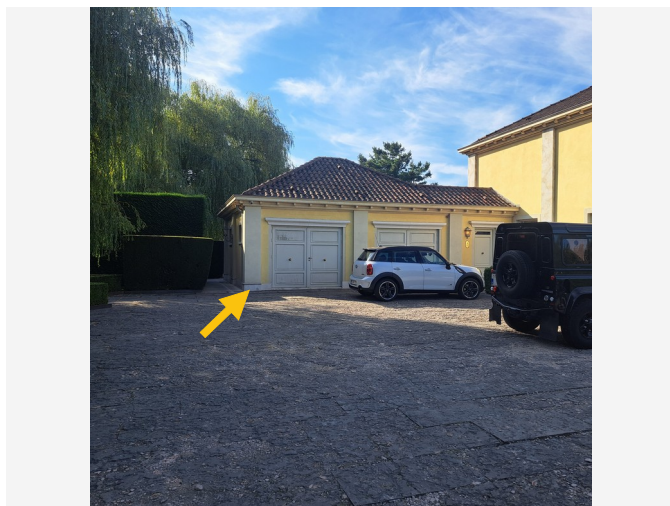
## Fiche 5: Crepi

Geen asbest

| # | Type | Referentie | Resultaat |
|---|---|---|---|
| 5.1 | Puntmonster | c582 | Geen asbest |

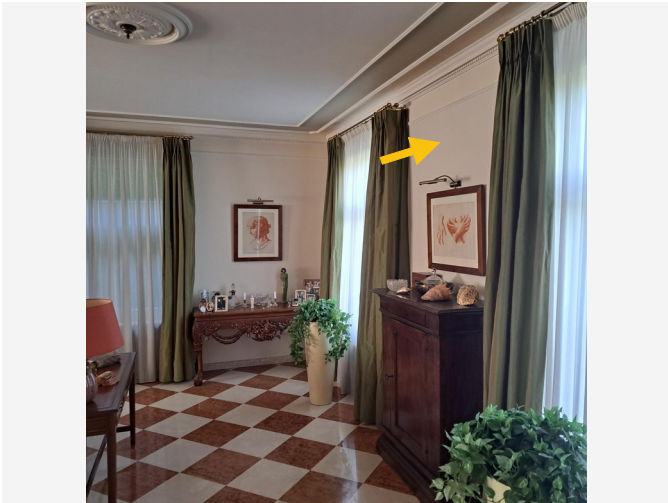
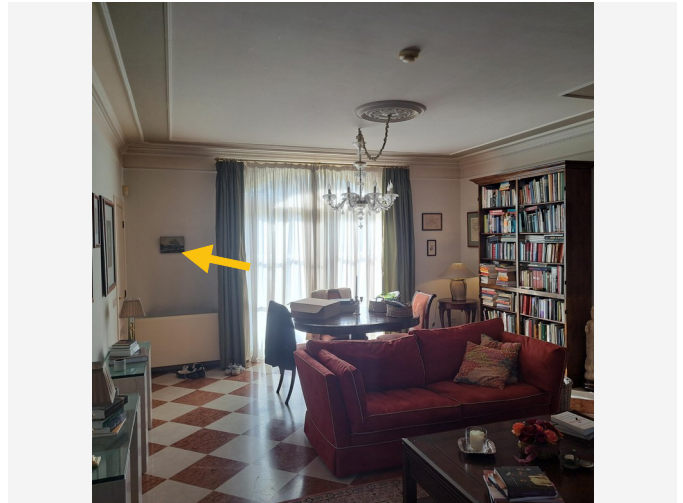
## Fiche 6: pleister wanden

Geen asbest

| # | Type | Referentie | Resultaat |
|---|---|---|---|
| 6.1 | Mengmonster | c581 | Geen asbest |

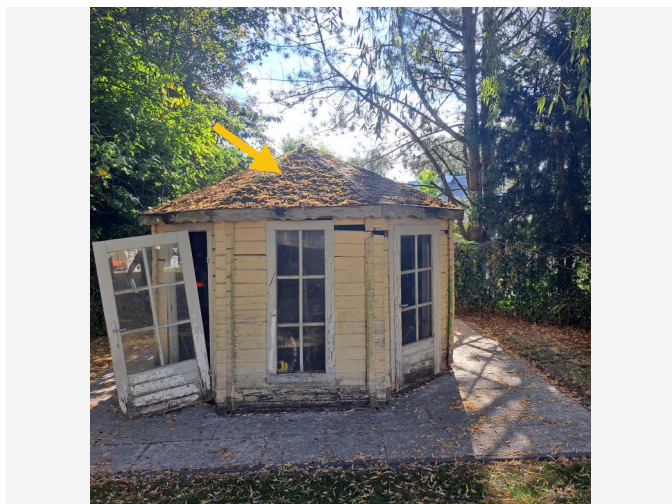
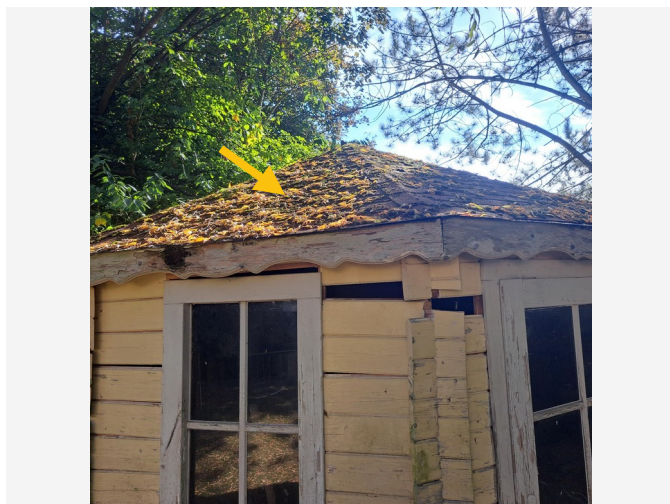
## Fiche 7: shingles tuinhuisje

Geen asbest

| # | Type | Referentie | Resultaat |
|---|---|---|---|
| 7.1 | Puntmonster | c583 | Geen asbest |

| Opmerking | Deze oppervlakte, volumes en gewichten zijn niet gemeten, maar geschat op basis van een benadering van de aanwezige roofing (de opgegeven hoeveelheden mogen niet gebruikt worden als maatstaf voor heffingen). Om gevolgschade en lekkages te voorkomen en niet destructief te werk te gaan, is alleen de toplaag bemonsterd. We kunnen geen uitspraak doen over de onderliggende lagen. Bij renovatie of sloop dient er een destructief onderzoek uitgevoerd te worden van de roofing. |

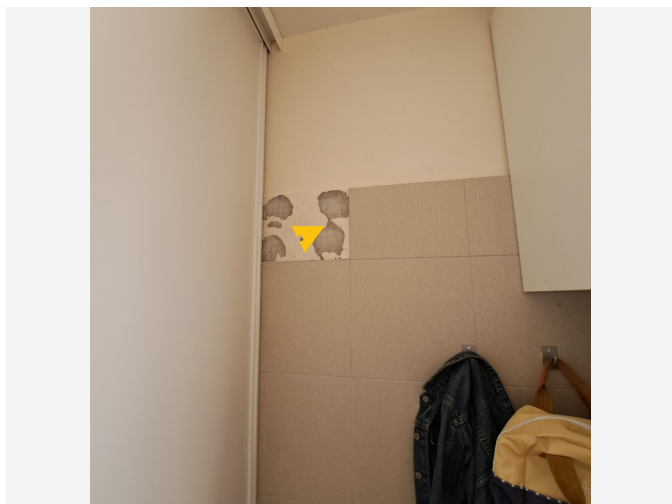
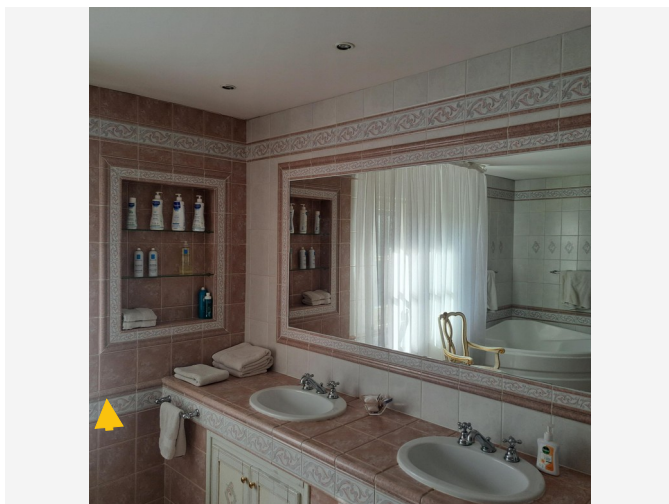
## Fiche 8: tegellijm achter wandtegels

Geen asbest

| # | Type | Referentie | Resultaat |
|---|---|---|---|
| 8.1 | Puntmonster | c585 | Geen asbest |

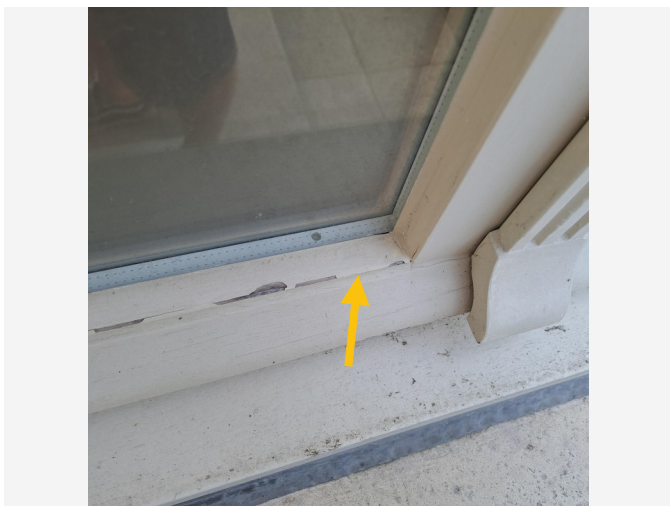
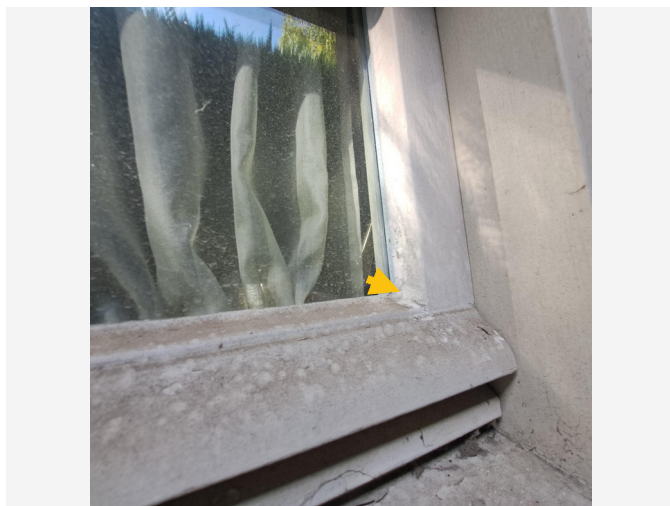
## Fiche 9: mastiek houten ramen

Geen asbest

| # | Type | Referentie | Resultaat |
|---|---|---|---|
| 9.1 | Puntmonster | c584 | Geen asbest |
