# Asbestinventarisatetest

Kempenseweg 48, 3690 Zutendaal

Attestnummer : 20250911-000184.000

**Niet-asbestveilig**

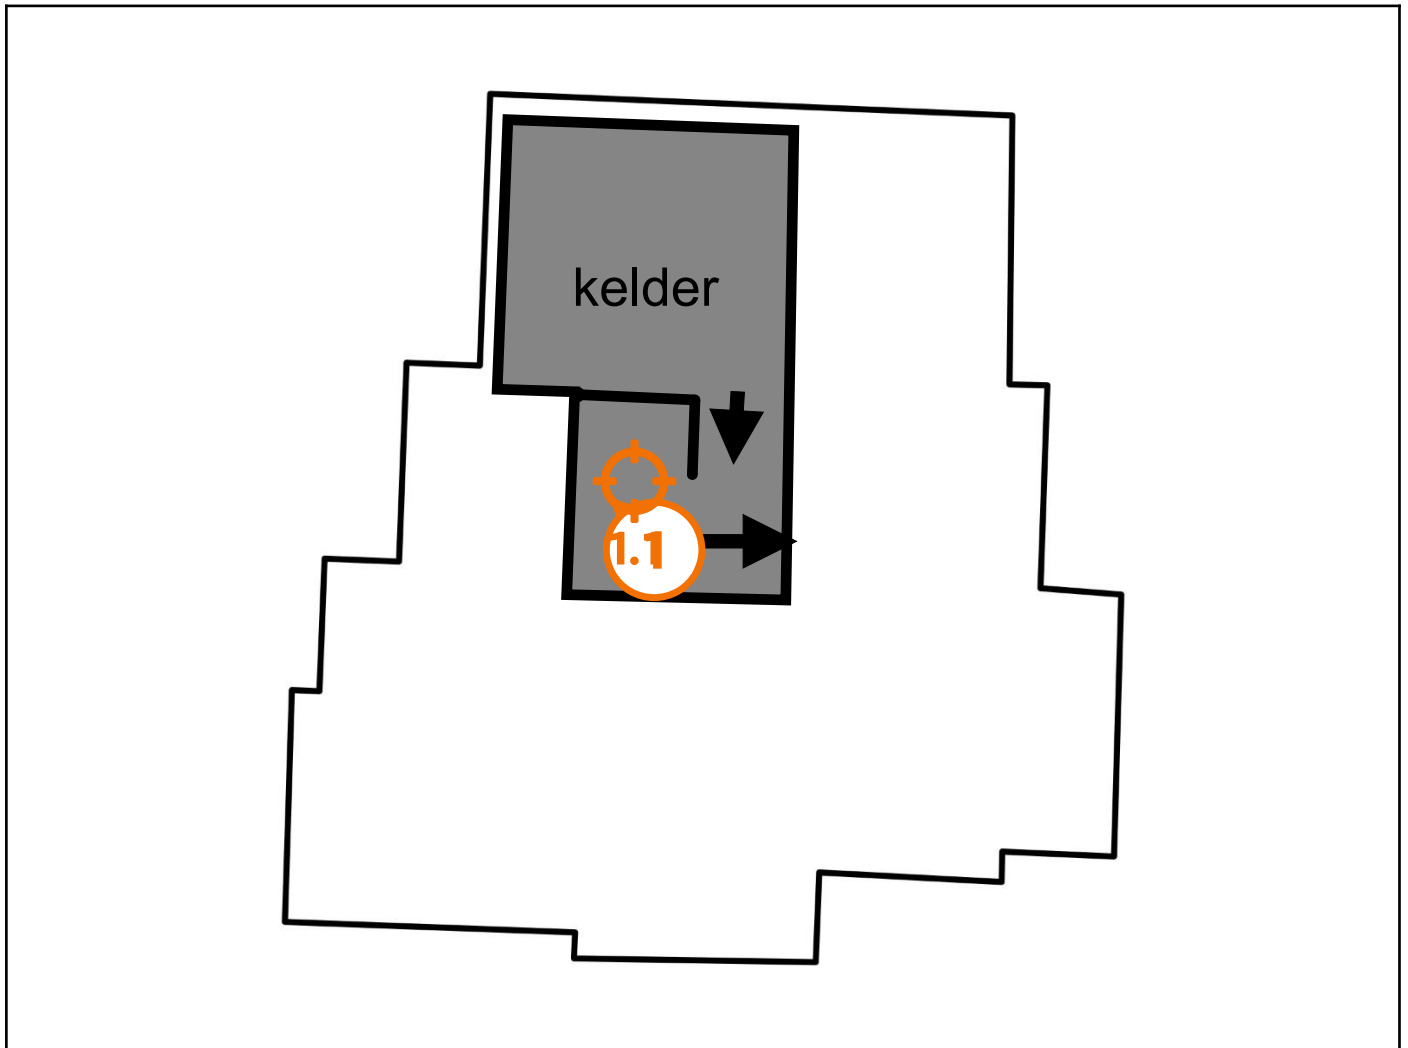
## Plan 1.2: kelder

| Beschrijving | Type | Actie |
|---|---|---|
| 1. pakking verwarmingsketel | Asbestmateriaal | <a href="#">Verwijderen</a> |

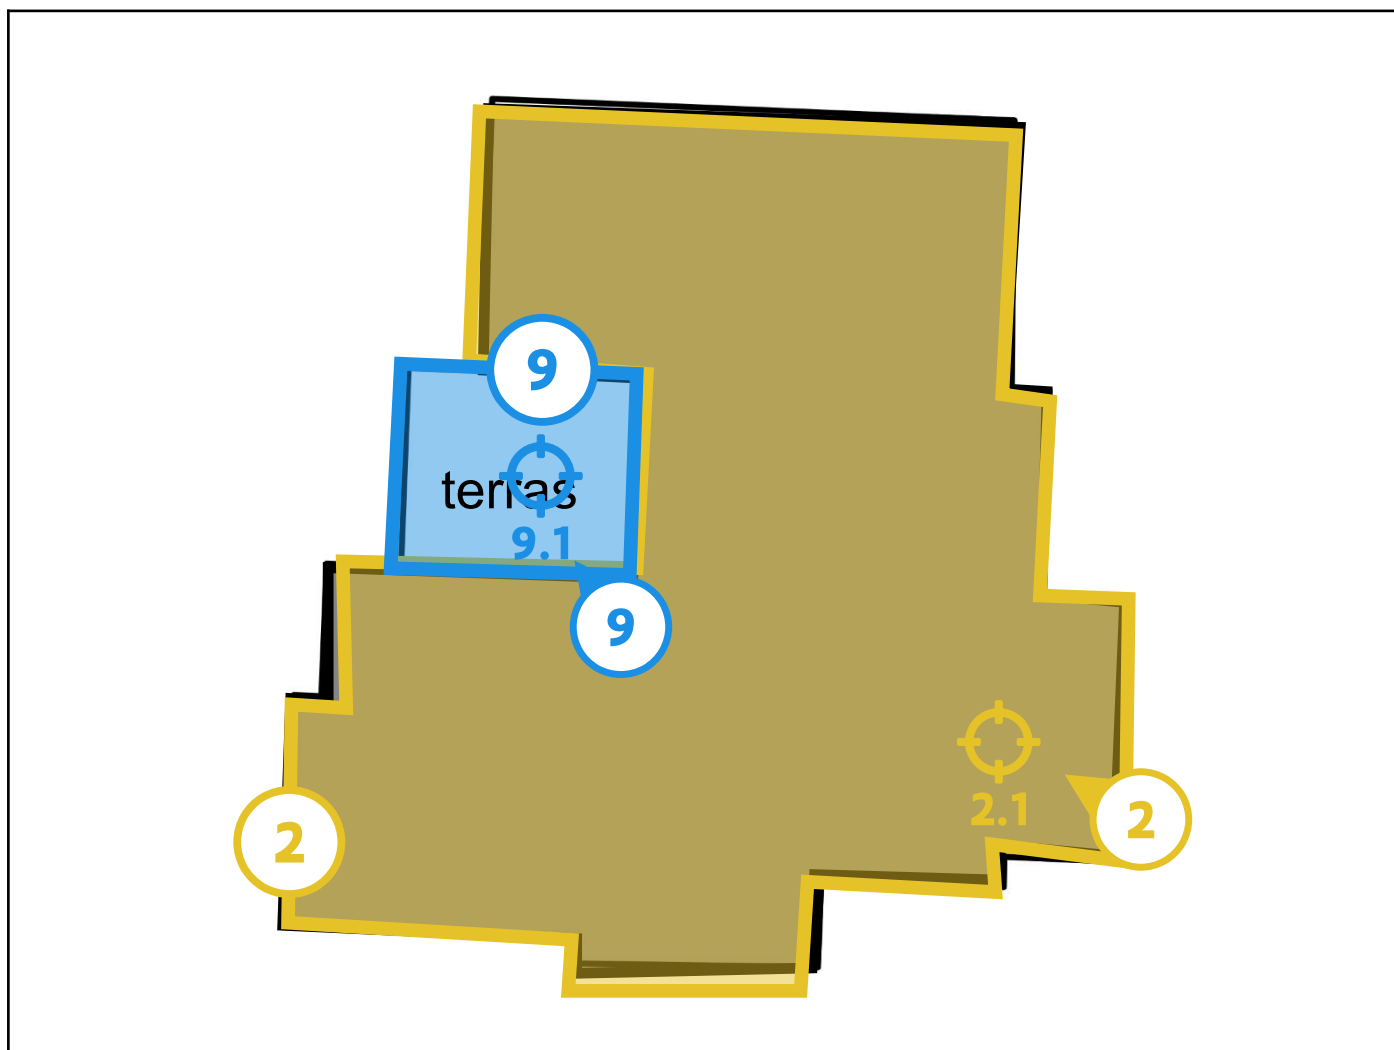
## Plan 1.3: dakenplan

| Beschrijving | Type | Actie |
|---|---|---|
| 2. Onderdak type menuiserie | Asbestmateriaal | Zorgvuldig beheren |
| 9. Roofing plat dak - terras | Geen asbest | - |

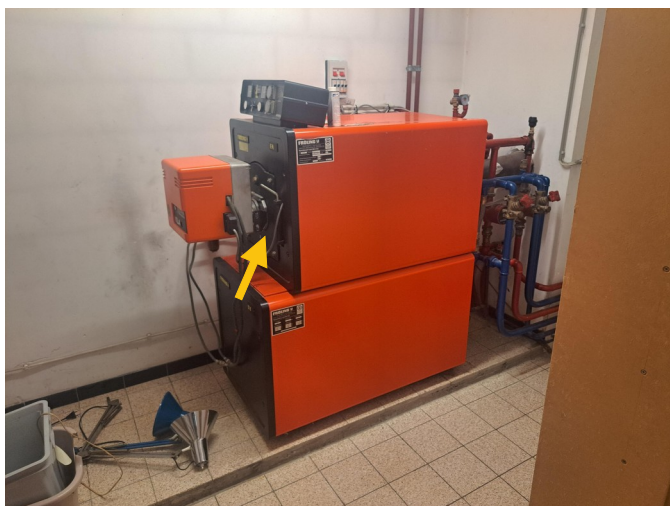
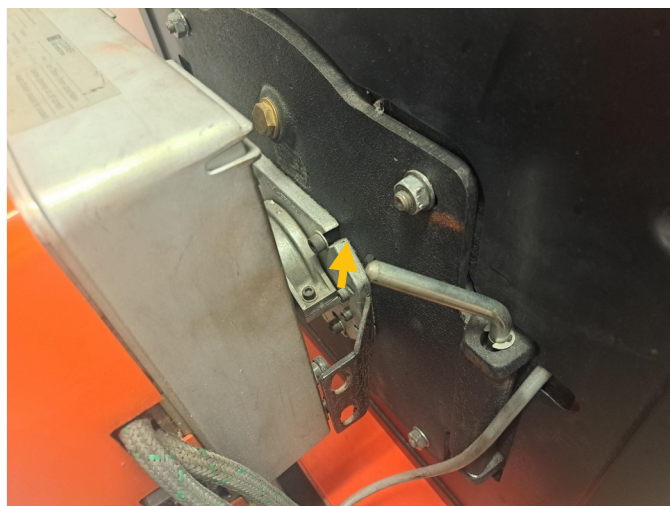
Het asbestmateriaal valt onder de mijlpaal van 2034.

| Eindbeoordeling materiaalrisico | Zeer laag materiaalrisico en/of zeer lage kans op vezelvrijgave |

| Gebondenheid | Categorie 2: niet-hechtgebonden met matrix |
| Asbestsoort (vezeltype) | Alleen chrysotiel |
| Asbestconcentratie | Hoog ( $\geq 50\%$ ) |
| Toestand van het materiaal | Onbeschadigd, niet verweerd |

| # | Type | Referentie | Resultaat |
|---|---|---|---|
| 1.1 | Puntmonster | c892 | Chrysotiel |

| Beschrijving | pakking verwarmingsketel |

Verwijderen

- Zorg voor een veilig beheer. Vermijd het beschadigen van het asbestmateriaal. Controleer de toestand jaarlijks op wijzigingen.

- Eenvoudige handelingen: mag via doe-het-zelf of door werknemer(s) met opleidingsattest eenvoudige handelingen  
pakkingen en dichtingen mogen via deze methode verwijderd worden

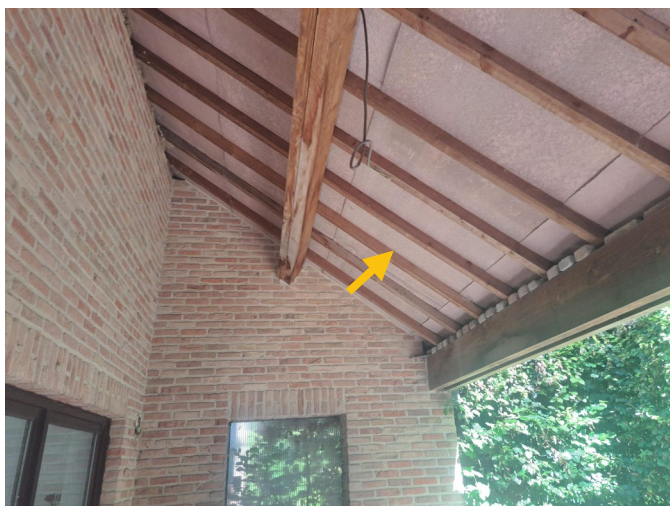
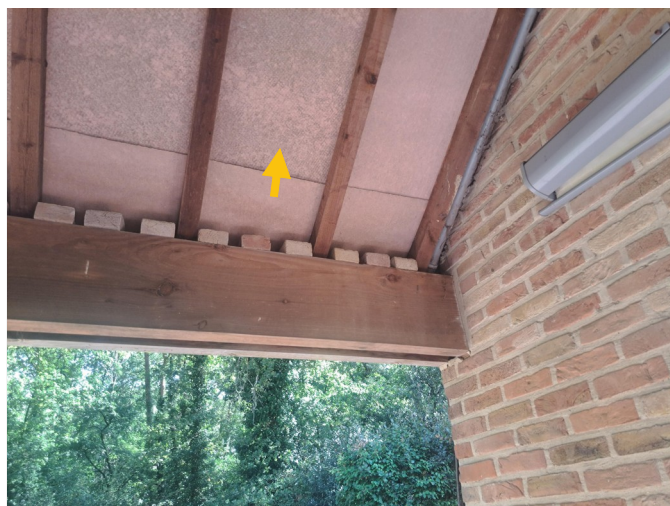
Het asbestmateriaal valt onder de mijlpaal van 2040.

| Eindbeoordeling materiaalisico | Zeer laag materiaalisico en/of zeer lage kans op vezelvrijgave |

| Gebondenheid | Categorie 1: hechtgebonden in oorsprong |
| Asbestsoort (vezeltype) | Alleen chrysotiel |
| Asbestconcentratie | Laag (< 50%) |

| # | Type | Referentie | Resultaat |
|---|---|---|---|
| 2.1 | Puntmonster | c893 | Chrysotiel |

| Beschrijving | Onderdak type menuiserite |

Zorgvuldig beheren

- Zorg voor een veilig beheer. Vermijd het beschadigen van het asbestmateriaal. Controleer de toestand jaarlijks op wijzigingen.

- Eenvoudige handelingen: mag via doe-het-zelf of door werknemer(s) met opleidingsattest eenvoudige handelingen omdat het hechtgebonden is en in vaste toestand verkeerd

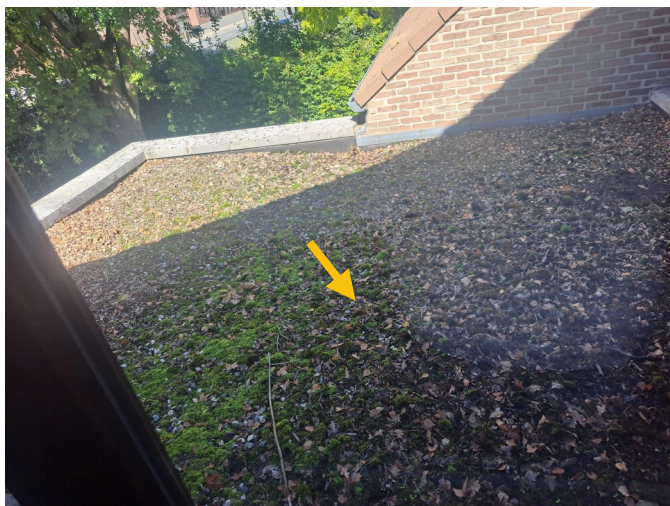
er kunnen nog onderliggende roofinglagen aanwezig zijn  
deze zijn niet nagekeken  
indien dit moest blijken later bij verwijdering adviseren we eerst hier een staal van te laten afnemen

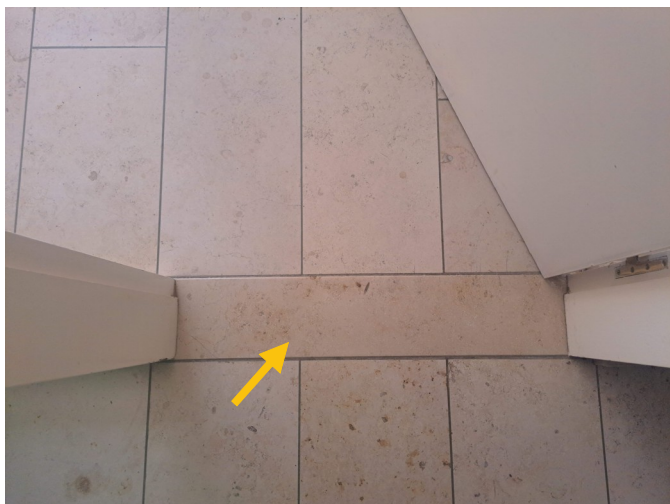
de raamtabletten en deurdorpels zijn hier niet van asbestverdacht imitatiemarmer of massal maar van natuursteen

dit te zien aan de blinkende structuur op het breukvlak

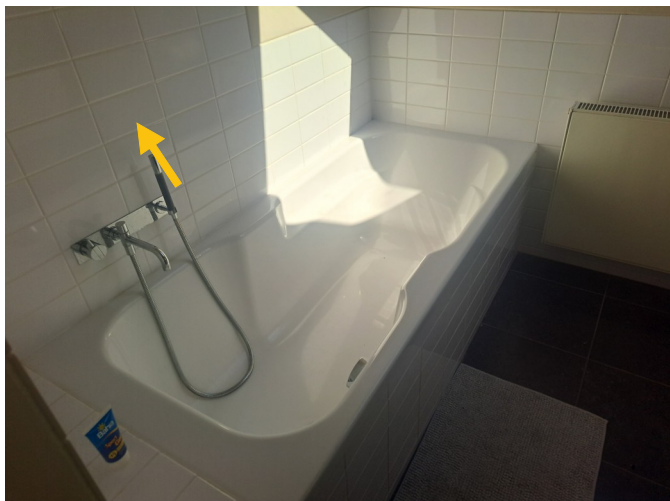
## Fiche 5: eventuele tegellijm achter wandtegels badkamer en wc

het zou kunnen dat er achter de wandtegels asbesthoudende tegellijm zit

dit echter niet visueel vast te stellen tijdens de inspectie

staalname was niet mogelijk

als later bij verwijdering blijkt dat ze niet in de mortel geplaatst zijn maar in tegellijm adviseren we om eerst een staalname te laten afnemen

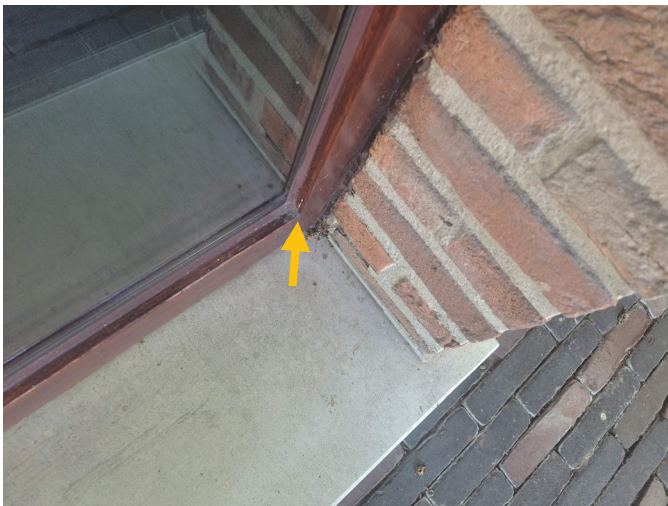
de kit is elastisch en indrukbaar wat aangeeft dat er weekmakers inzitten en geen asbestvezels anders was deze keihard geweest

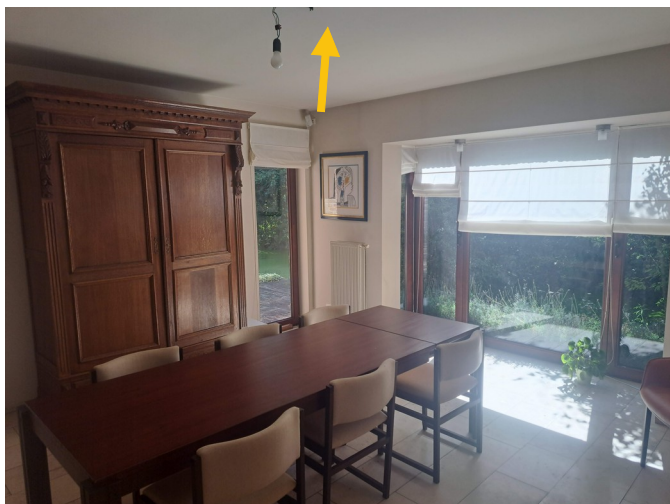
de plafonds zijn van gipskartonplaten en zijn niet asbestverdacht

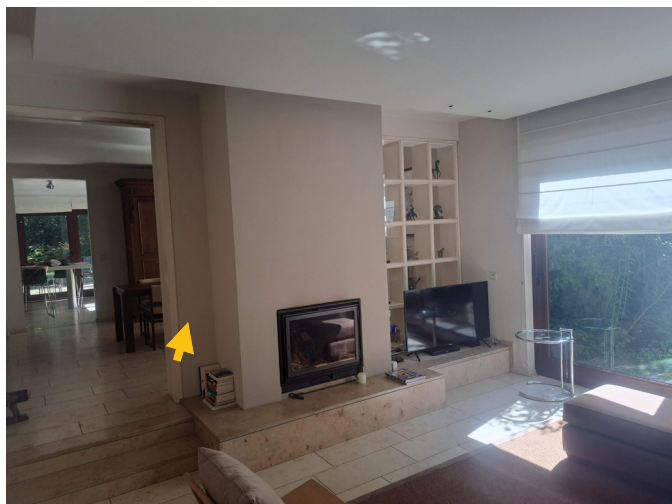
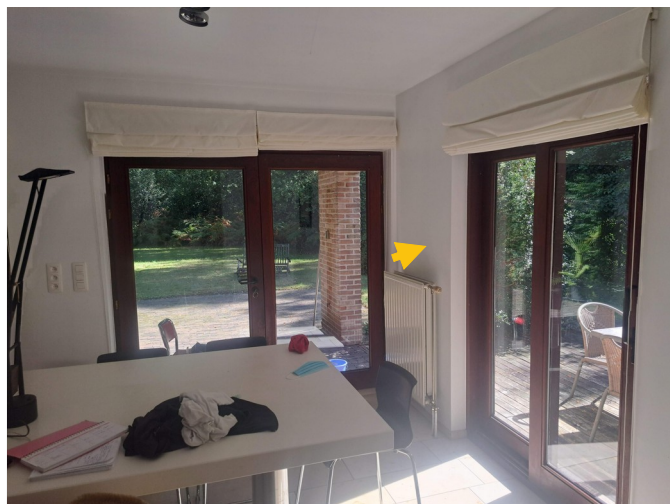
## Fiche 8: Pleisterwerk muren

Geen asbest

| # | Type | Referentie | Resultaat |
|---|---|---|---|
| 8.1 | Mengmonster | c891 | Geen asbest |

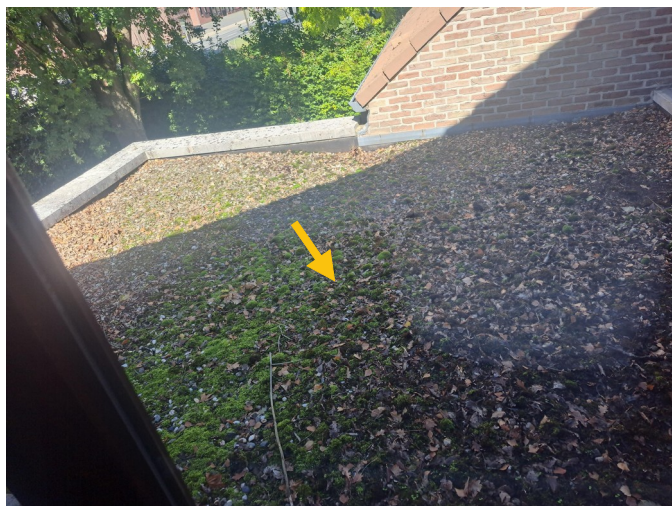
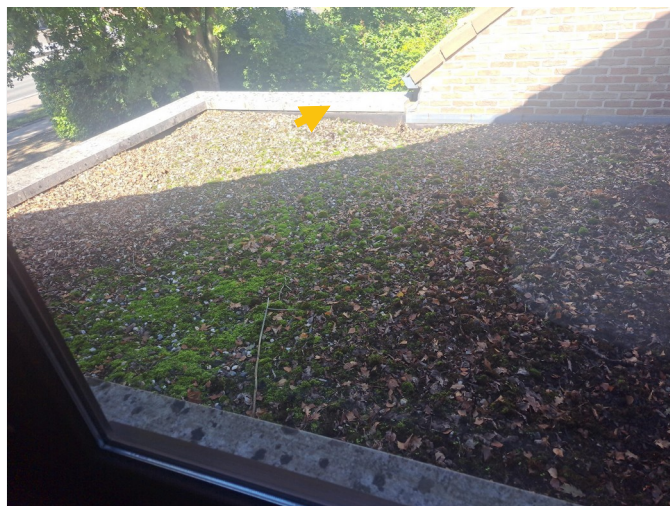
## Fiche 9: Roofing plat dak - terras

Geen asbest

| # | Type | Referentie | Resultaat |
|---|---|---|---|
| 9.1 | Puntmonster | c894 | Geen asbest |

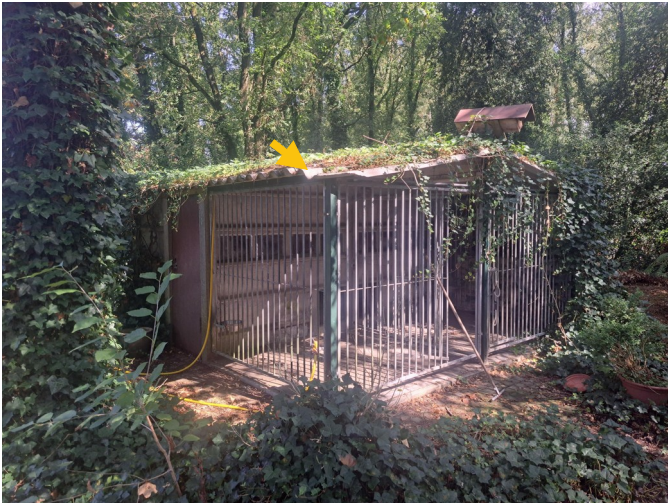
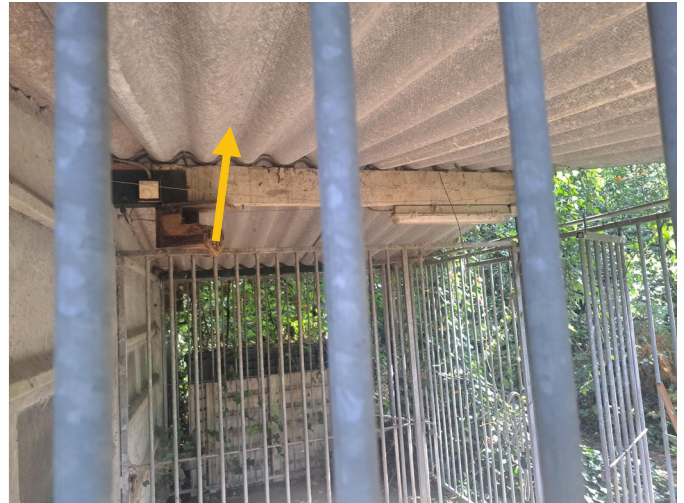
Geen asbest

| # | Type | Referentie | Resultaat |
|---|---|---|---|
| 10.1 | Puntmonster | c895 | Geen asbest |
