# Asbestinventarisatetest

Populierenlaan 57/3, 3621 Lanaken

Attestnummer : 20250923-000323.000

**Asbestveilig** (maar niet asbestvrij)

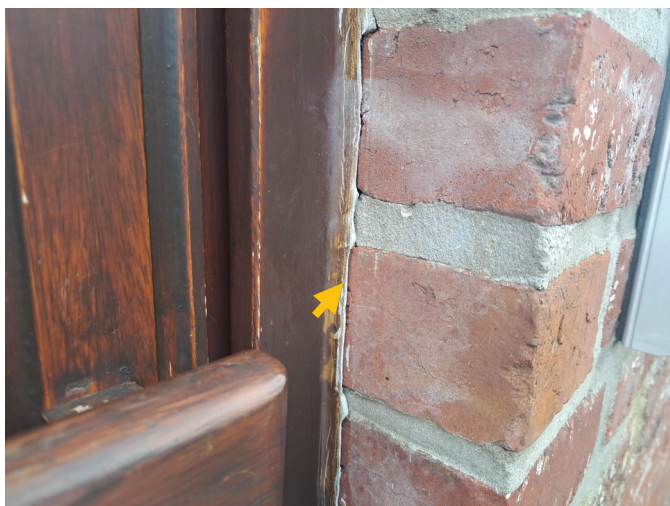
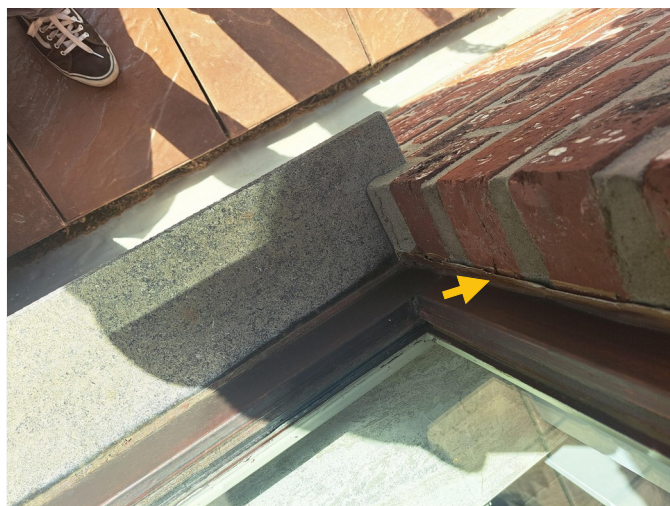
Overzichtsfoto

Detailfoto

| Eindbeoordeling materiaalarisico | Laag materiaalarisico en/of verlaagde kans op vezelvrijgave |

| Toestand van het materiaal | Licht beschadigd, licht verweerd. Intact calciumsilicaatmateriaal of categorie III 'gebondenheid' |

| # | Type | Referentie | Resultaat |
|---|---|---|---|
| 1.1 | Puntmonster | d052 | Chrysotiel |

| Beschrijving | Kitramen (tussen gevel en profiel) |

- Zorg voor een veilig beheer. Vermijd het beschadigen van het asbestmateriaal. Controleer de toestand jaarlijks op wijzigingen.

- Eenvoudige handelingen: mag via doe-het-zelf of door werknemer(s) met opleidingsattest eenvoudige handelingen omdat het hechtgebonden is en in vaste toestand verkeerd

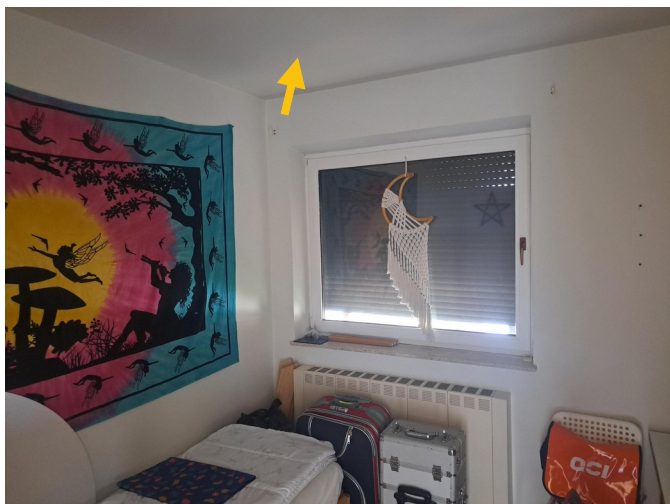
De plafonds zijn gemaakt van niet-asbestverdachte materialen deze toepassingen zijn niet asbestverdacht. We hebben echter niet kunnen vaststellen of er mogelijk asbestverdachte of asbesthoudende materialen achter deze toepassingen aanwezig zijn. Bij renovatie of sloop is het aangeraden om een destructief onderzoek te laten uitvoeren van deze toepassingen.

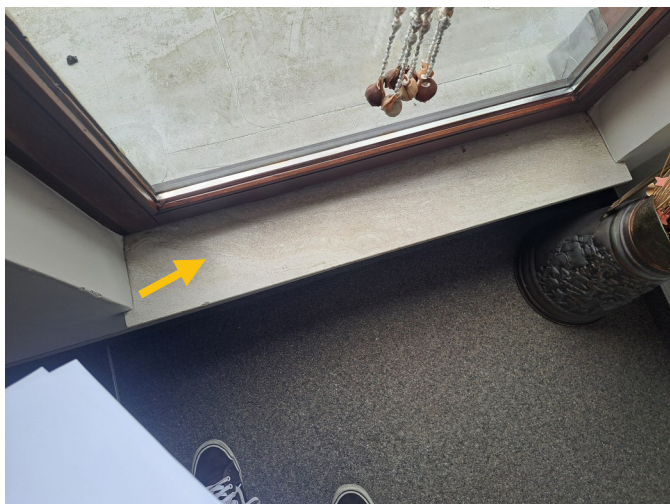
de raamtabletten zijn hier niet van asbestverdacht imitatiemarmer of massal maar van natuursteen  
dit te zien aan de blinkende structuur op het breukvlak

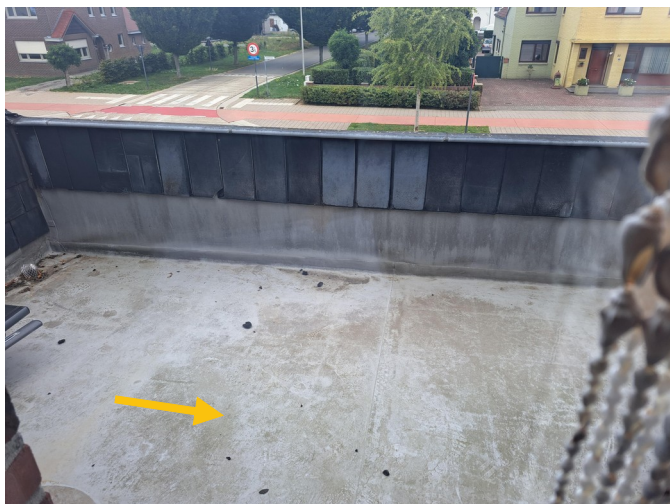
Het plat dak is afgewerkt met EPDM, een materiaal dat niet asbestverdacht is. Er is echter geen zicht op eventuele oudere dakbedekkingen die zich daaronder kunnen bevinden. Het detecteren hiervan valt onder destructief onderzoek, wat niet vereist is voor het opstellen van een attest.

Wees wel attent: indien werkzaamheden aan de onderste lagen of renovaties aan het dak worden uitgevoerd, bestaat de mogelijkheid dat er nog asbestverdachte onderlagen aanwezig zijn, zeker als de constructie werd opgetrokken vóór 2001. Bij renovaties is het altijd aan te raden om een asbestdeskundige in te schakelen voor een destructief onderzoek van de betreffende ruimte of ruimtes.

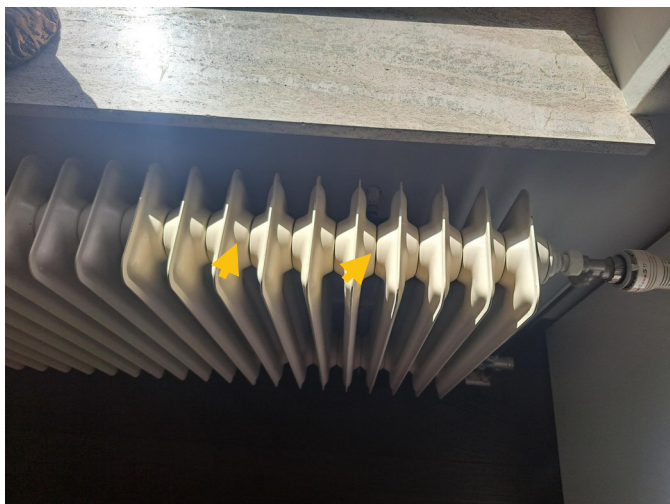
Tijdens onze inspectie trokken de gietijzeren radiatoren onze aandacht. Deze radiatoren bevatten vaak pakkingen die mogelijk asbestverdacht of asbesthoudend zijn. Omdat wij geen destructieve methoden mogen toepassen, hebben we visueel aan de buitenzijde geen pakkingen kunnen vaststellen. Bij renovatie of sloop is een destructief onderzoek naar deze radiatoren echter noodzakelijk, aangezien de kans groot is dat ze asbesthoudende pakkingen bevatten.

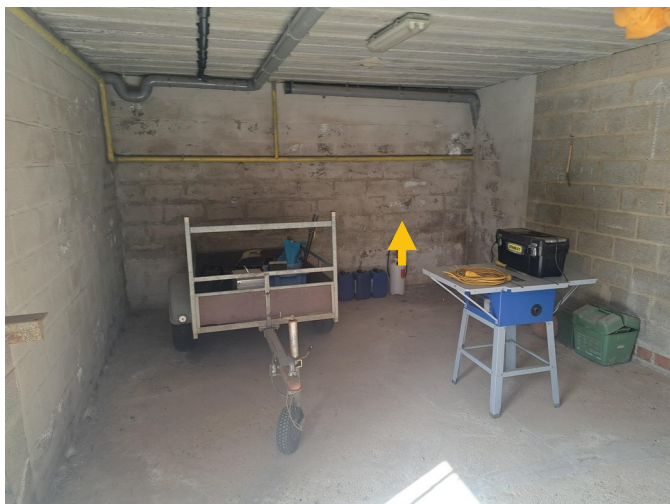
in de kelderberging en autostaanplaats is niets asbestverdachts vast te stellen

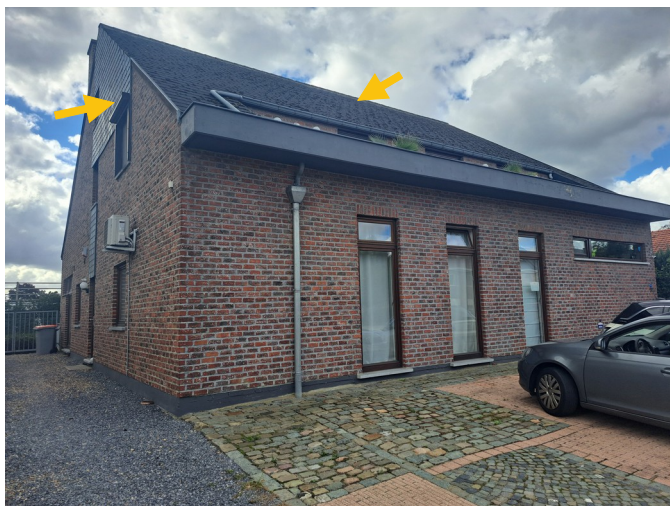
de kunstleien zijn asbesthoudend

staalname was positief

maar deze behoren niet tot het individuele appartement maar tot de gemene delen

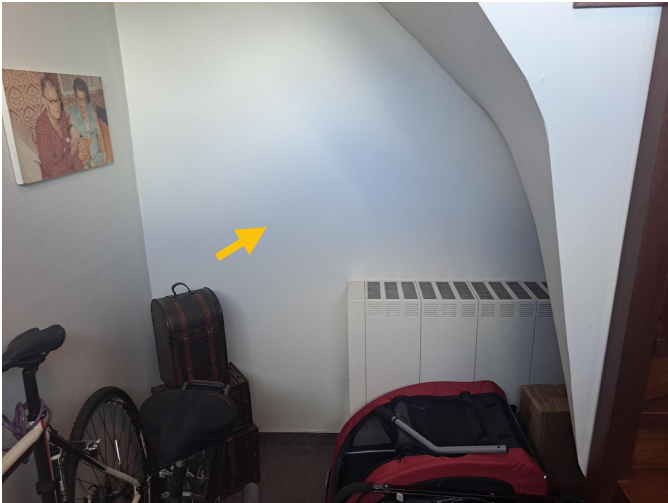
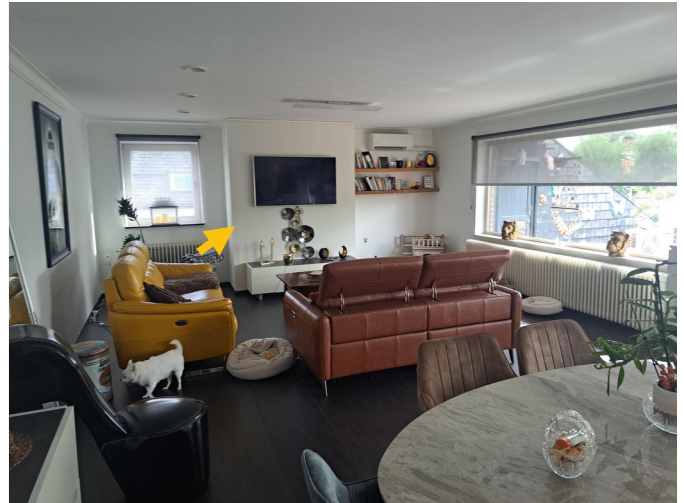
## Fiche 8: Pleisterwerk muren

Geen asbest

| # | Type | Referentie | Resultaat |
|---|---|---|---|
| 8.1 | Mengmonster | d051 | Geen asbest |
