Asbestinventarisatetest

Broekstraat 98, 3630 Maasmechelen

Attestnummer : 20250926-000126.000

Uitgegeven op : 26.09.2025

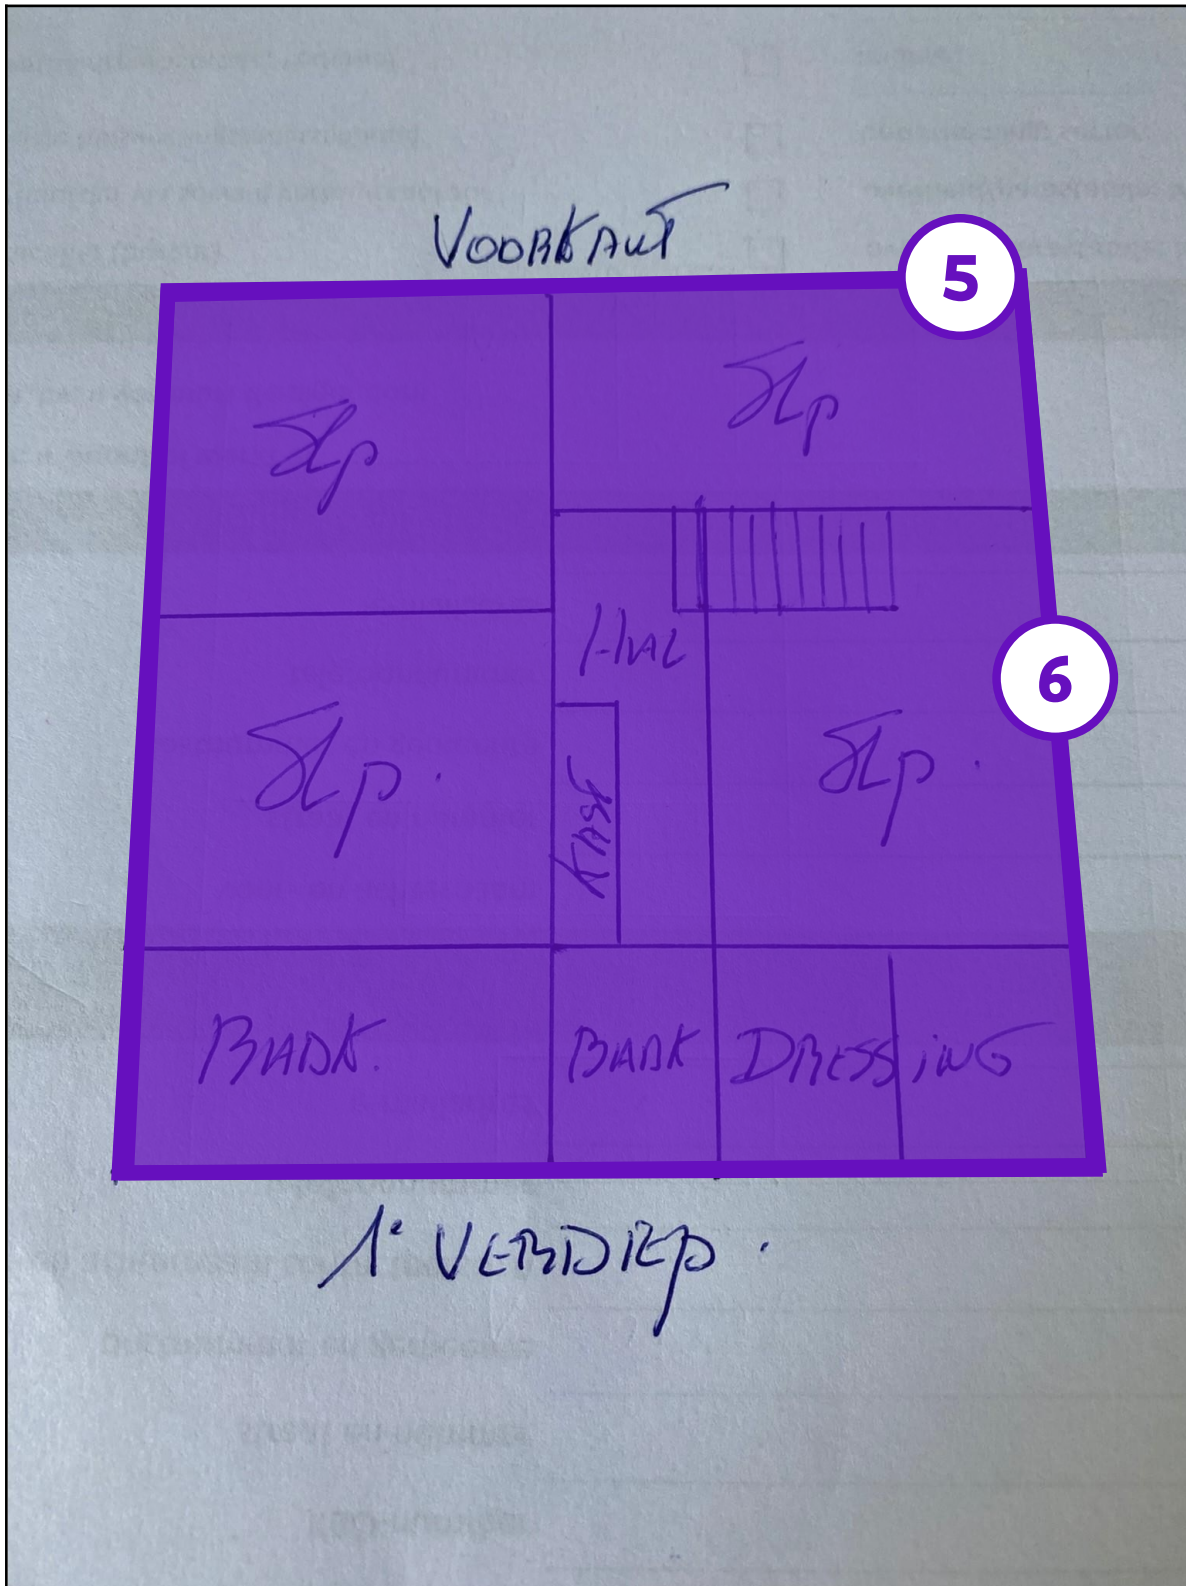
Plan 1.4: 1e verdiep

5. Dakbedekking plat dak.	Beperking	-
6. Onderdak plat dak hoofgebouw.	Advies	-

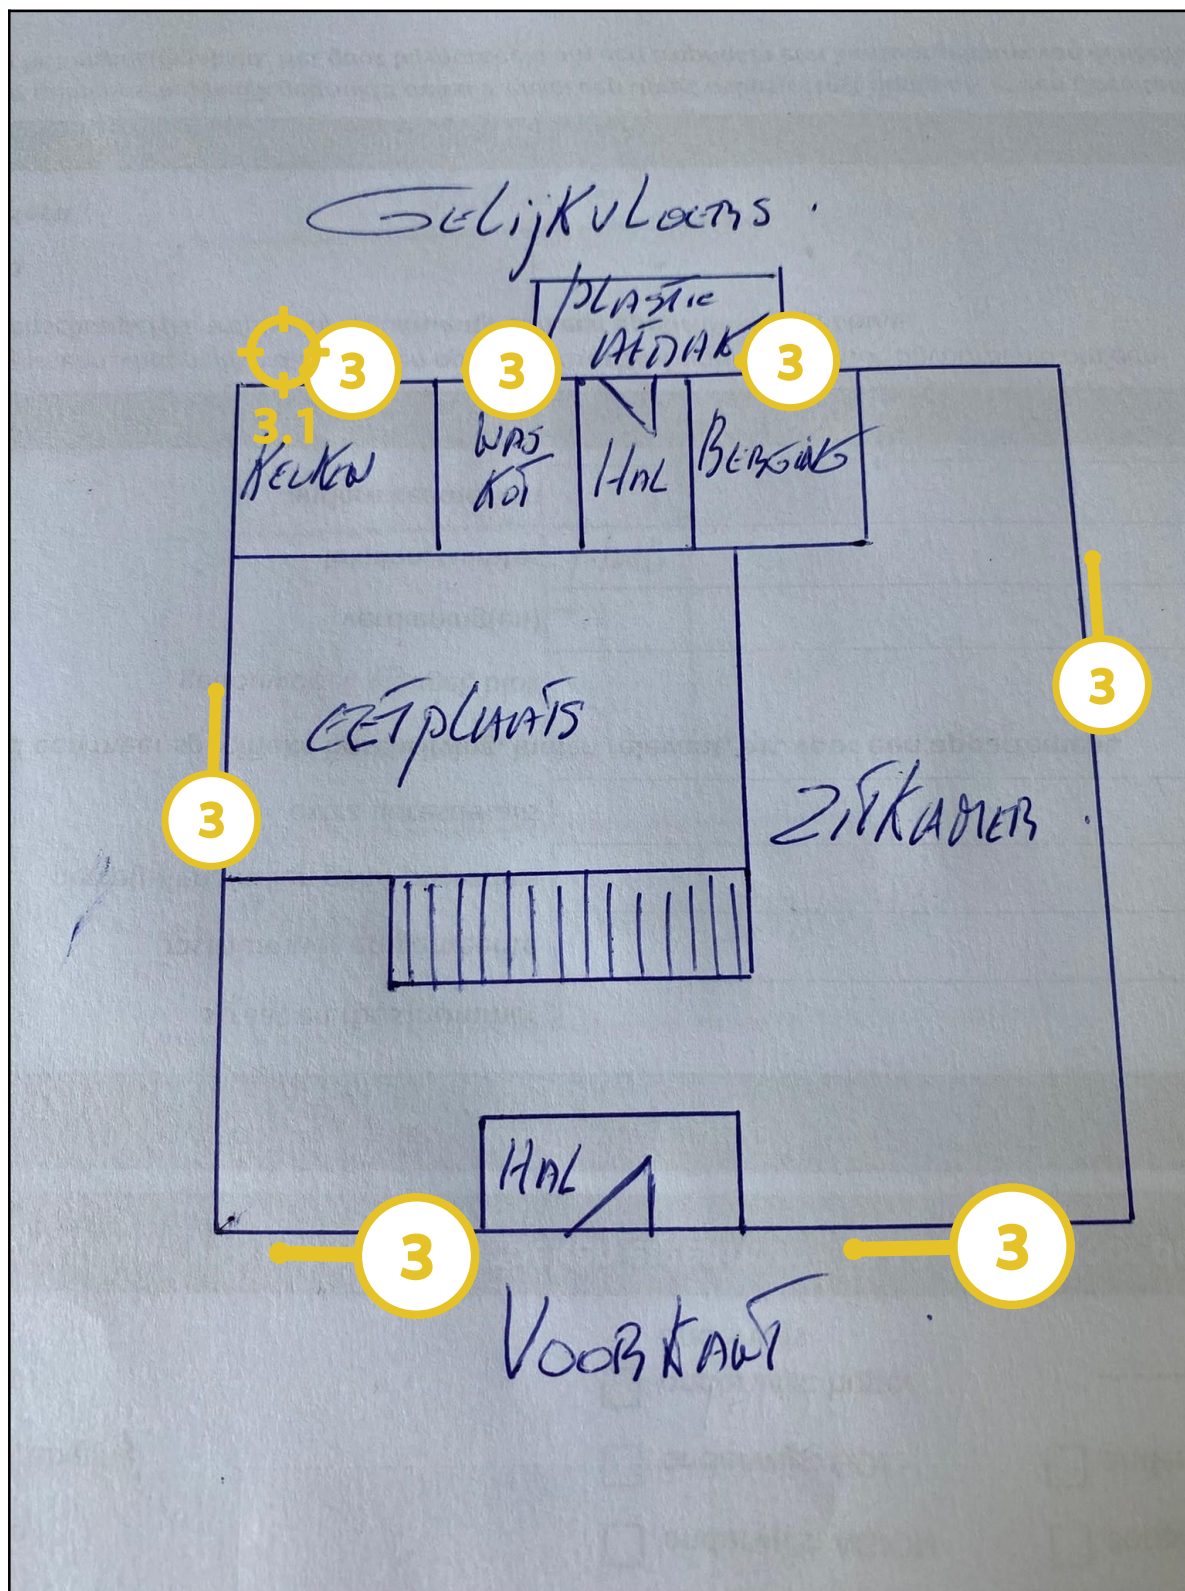
Plan 1.5: Gelijkvloers verdiep

3. Cementen venstertabletten buiten	Asbestmateriaal	Zorgvuldig beheren
3.1 Code: 1909VE01	Puntmonster	-

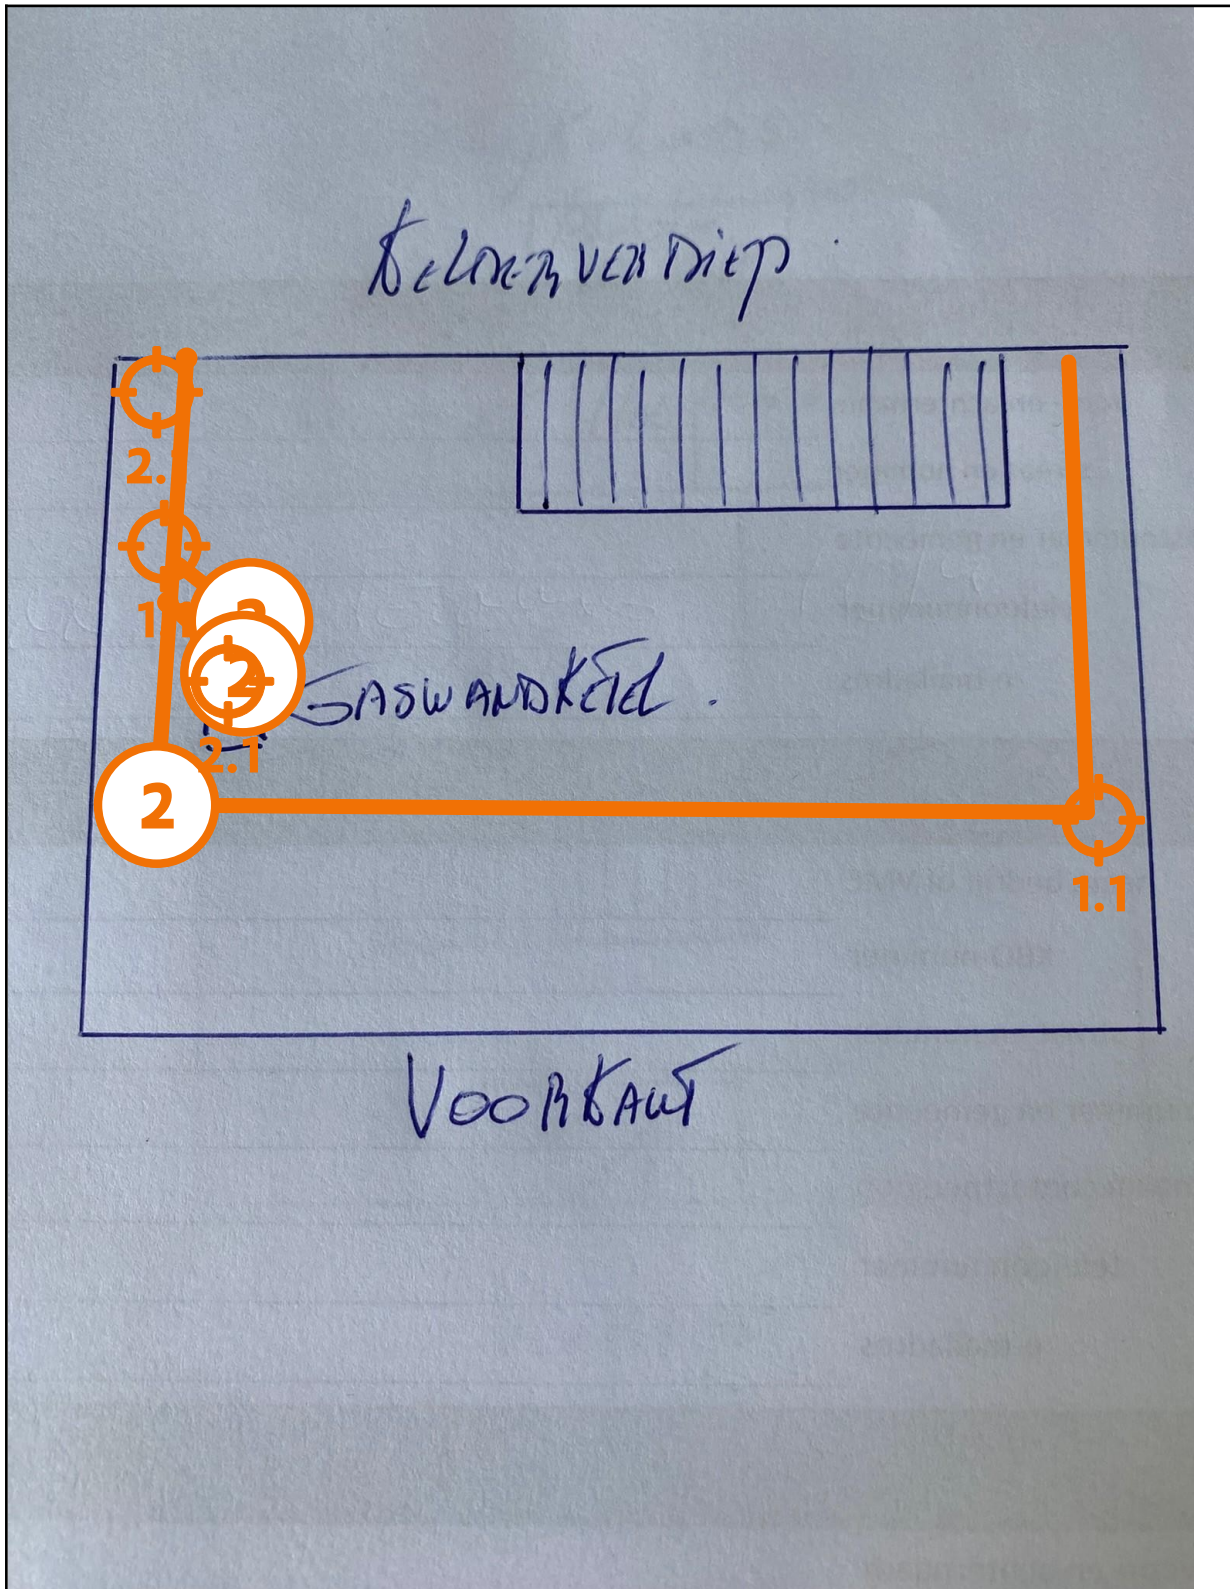
Plan 1.6: Kelderverdiep

1. Thermische isolatie bocht kelder	Asbestmateriaal	Verwijderen
1.1 Code: 1909TH01	Mengmonster	-
2. Thermische isolatie recht in de kelder	Asbestmateriaal	Verwijderen
2.1 Code: 1909TH02	Mengmonster	-

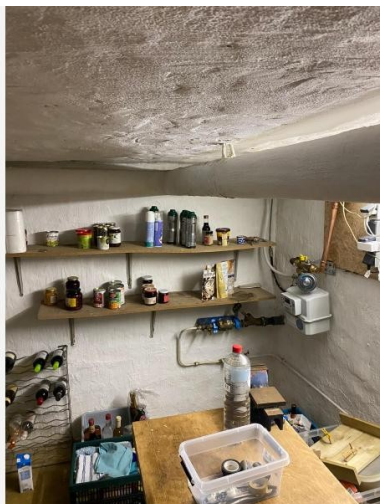
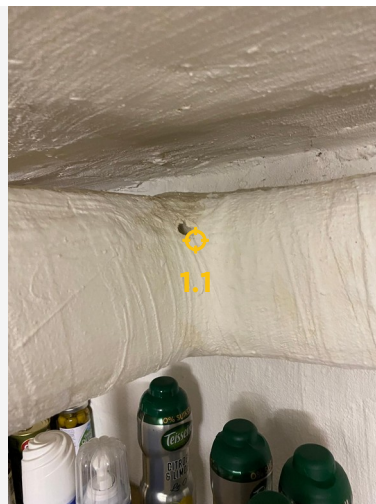
Het asbestmateriaal valt onder de mijlpaal van 2034.

Eindbeoordeling materiaalrisico	Verhoogd materiaalrisico en/of verhoogde kans op vezelvrijgave
---------------------------------	--

Gebondenheid	Categorie 2: niet-hechtgebonden met matrix
Asbestsoort (vezeltype)	Amfibool aanwezig, uitgezonderd crocidoliet
Asbestconcentratie	Hoog ($\geq 50\%$)
Afschermingsgraad van het gehele materiaal	Geheel of deels (ook) vrij aan de binnenlucht
Toestand van het materiaal	Licht beschadigd, licht verweerd. Intact calciumsilicaatmateriaal of categorie III 'gebondenheid'

#	Type	Referentie	Resultaat
1.1	Mengmonster	1909TH01	Amosiet

Beschrijving	Thermische isolatie bocht kelder
Omgeving	Binnen
Primaire drager	HVAC infrastructuur en uitrusting
Asbestmateriaal	In-situ afwerkingslagen - Thermische isolatie
Bindmiddel van asbestmateriaal	Gips - kalk
Gebondenheid op basis van bindmiddel	Niet-hechtgebonden
Hoeveelheid (lengte - omtrek - dikte - aantal)	<ul style="list-style-type: none">• 12,00 m - 35,00 cm - 1,00 cm - 1 stuk
Totaal volume	0,042 m ³
Eenvoudig bereikbaar	Ja
Bevestigingswijze	<ul style="list-style-type: none">• Verlijmd, ingegoten, versmeerd
Identificatiemethode	Vaststelling met monsternamen
Destructieve handeling voor identificatie	Nee

Verwijderen

- Zorg voor een veilig beheer. Vermijd het beschadigen van het asbestmateriaal. Controleer de toestand jaarlijks op wijzigingen.

- Hermetische zone (erkend asbestverwijderaar)
Dit betreft een niet-hechtgebonden asbestmateriaal. Het verwijderen van deze toepassing kan een grote vezelvrijgave tot gevolg hebben. Deze toepassing kan enkel verwijderd worden in een hermetische zone door een erkend asbestverwijderaar..

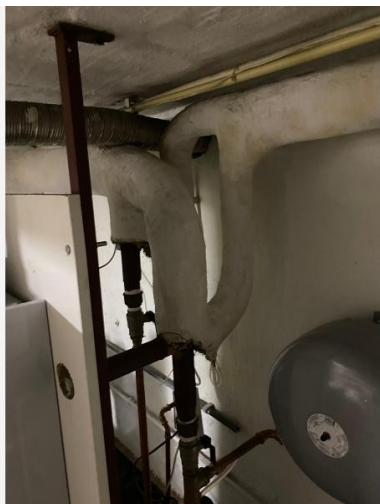
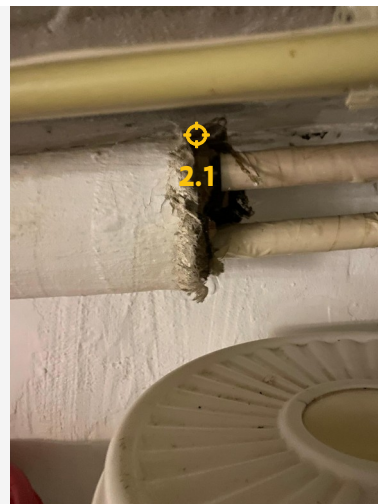
Het asbestmateriaal valt onder de mijlpaal van 2034.

Eindbeoordeling materiaalrisico	Verhoogd materiaalrisico en/of verhoogde kans op vezelvrijgave
---------------------------------	--

Gebondenheid	Categorie 2: niet-hechtgebonden met matrix
Asbestsoort (vezeltype)	Amfibool aanwezig, uitgezonderd crocidoliet
Asbestconcentratie	Hoog ($\geq 50\%$)
Afschermingsgraad van het gehele materiaal	Geheel of deels (ook) vrij aan de binnenlucht
Toestand van het materiaal	Licht beschadigd, licht verweerd. Intact calciumsilicaatmateriaal of categorie III 'gebondenheid'

#	Type	Referentie	Resultaat
2.1	Mengmonster	1909TH02	Amosiet

Beschrijving	Thermische isolatie recht in de kelder
Omgeving	Binnen
Primaire drager	HVAC infrastructuur en uitrusting
Asbestmateriaal	In-situ afwerkingslagen - Thermische isolatie
Bindmiddel van asbestmateriaal	Gips - kalk
Gebondenheid op basis van bindmiddel	Niet-hechtgebonden
Hoeveelheid (lengte - omtrek - dikte - aantal)	<ul style="list-style-type: none">• 12,00 m - 35,00 cm - 1,00 cm - 1 stuk
Totaal volume	0,042 m ³
Eenvoudig bereikbaar	Ja
Bevestigingswijze	<ul style="list-style-type: none">• Verlijmd, ingegoten, versmeerd
Identificatiemethode	Vaststelling met monsternamen
Destructieve handeling voor identificatie	Nee

Verwijderen

- Zorg voor een veilig beheer. Vermijd het beschadigen van het asbestmateriaal. Controleer de toestand jaarlijks op wijzigingen.

- Hermetische zone (erkend asbestverwijderaars)
Dit betreft een niet-hechtgebonden asbestmateriaal. Het verwijderen van deze toepassing kan een grote vezelvrijgave tot gevolg hebben. Deze toepassing kan enkel verwijderd worden in een hermetische zone door een erkend asbestverwijderaars..

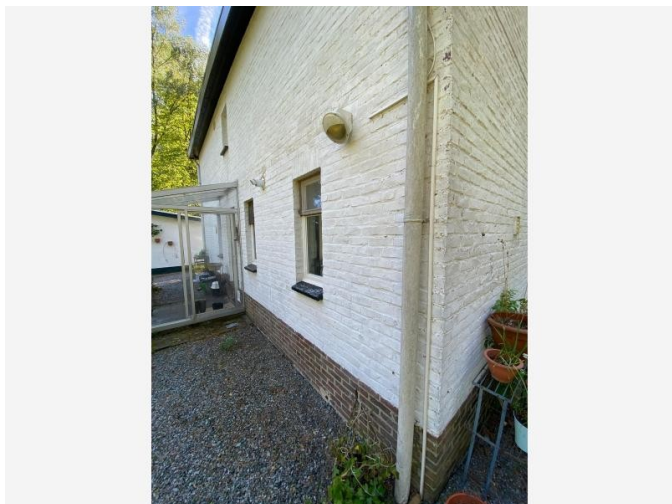
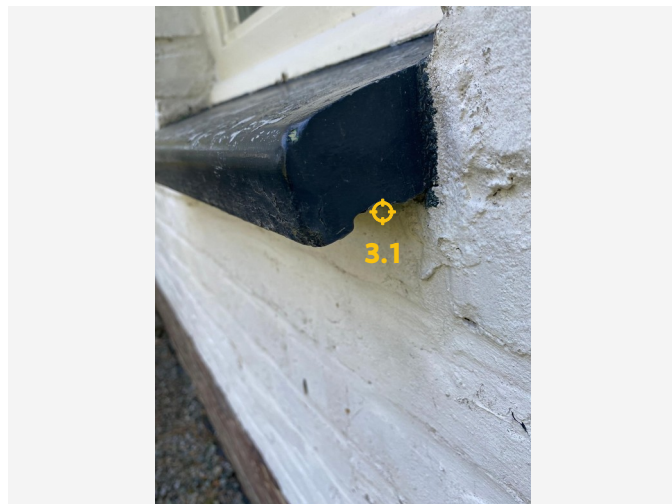
Het asbestmateriaal valt onder de mijlpaal van 2040.

Eindbeoordeling materiaalrisico	Laag materiaalrisico en/of verlaagde kans op vezelvrijgave
---------------------------------	--

Gebondenheid	Categorie 1: hechtgebonden in oorsprong
Asbestsoort (vezeltype)	Alleen chrysotiel
Asbestconcentratie	Laag (< 50%)
Afschermingsgraad van het gehele materiaal	Geheel of deels vrij aan de buitenlucht
Toestand van het materiaal	Licht beschadigd, licht verweerd. Intact calciumsilicaatmateriaal of categorie III 'gebondenheid'

#	Type	Referentie	Resultaat
3.1	Puntmonster	1909VE01	Chrysotiel

Beschrijving	Cementen venstertabletten buiten
Omgeving	Buiten
Primaire drager	Wandopening verticaal (raam, deur, ...)
Asbestmateriaal	Deksteen, muurkap - Vol
Bindmiddel van asbestmateriaal	Cement
Gebondenheid op basis van bindmiddel	Hecht
Hoeveelheid (oppervlakte - dikte - aantal)	• 0,10 m ² - 4,00 cm - 12 stuks
Totaal volume	0,048 m ³
Eenvoudig bereikbaar	Ja
Bevestigingswijze	• Verlijmd, ingegoten, versmeerd
Identificatiemethode	Vaststelling met monstername
Destructieve handeling voor identificatie	Nee

Zorgvuldig beheren

- Zorg voor een veilig beheer. Vermijd het beschadigen van het asbestmateriaal. Controleer de toestand jaarlijks op wijzigingen.

- Eenvoudige handelingen: mag via doe-het-zelf of door werknemer(s) met opleidingsattest eenvoudige handelingen
Als dit materiaal verwijderd kan worden zonder het te breken, te beschadigen... , dan mag met dit met eenvoudige handelingen. Vermijd stofvorming en stofverspreiding op elk moment van de werken. Bevochtig of fixeer het materiaal.

Het gebruik van sneldraaiende werktuigen (boormachine, slijpschijf, hogedrukreiniger...) is verboden.

Zorg voor gepaste persoonlijke beschermingsmiddelen: minimaal FFP3-mondmasker (EN 149), wegwercoverall met kap (minimaal Cat III, type 5/6), wegwerphandschoenen en overschoenen of afspoelbaar schoeisel.

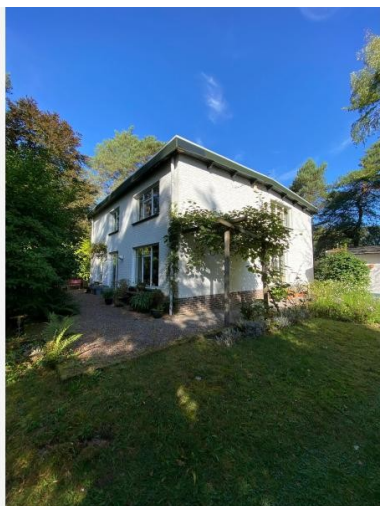
Situeringfoto

Tijdelijke beperking

Reden: Het te onderzoeken materiaal situeert zich hoger dan 3,50 m te rekenen vanaf een veilige ondergrond

Uitleg van de asbestdeskundige: De schoorsteen kon inhoudelijk niet worden bekeken omwille van de hoogte op mogelijks asbesthoudende materialen. Dit dient als nog te gebeuren bij renovatie of afbraak.

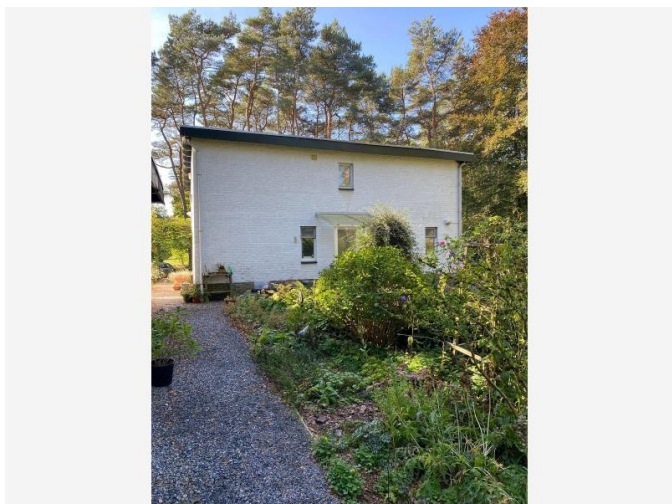
Situeringfoto

Tijdelijke beperking

Reden: Het te onderzoeken materiaal situeert zich hoger dan 3,50 m te rekenen vanaf een veilige ondergrond

Uitleg van de asbestdeskundige: De dakbedekking van het plat dak boven het 1e verdiep kon niet bekeken worden wegens hoger dan 3,5 meter. Hoewel de eigenaars zeiden dat dit hetzelfde materiaal is als op de garage kon dit niet worden vastgesteld. Bij een renovatie of afbraak dient dit alsnog worden gecontroleerd.

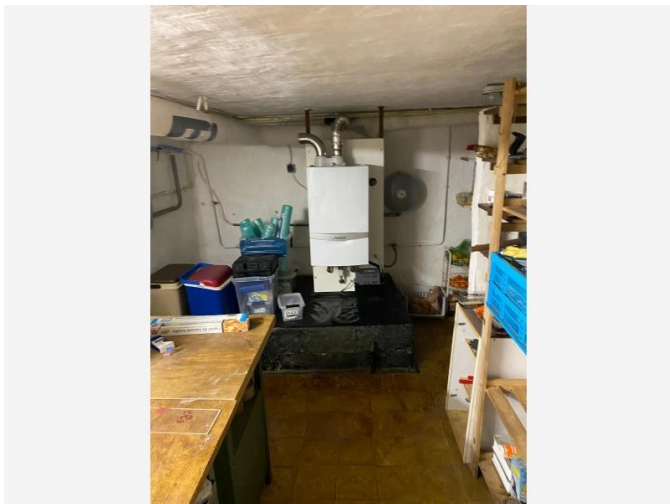
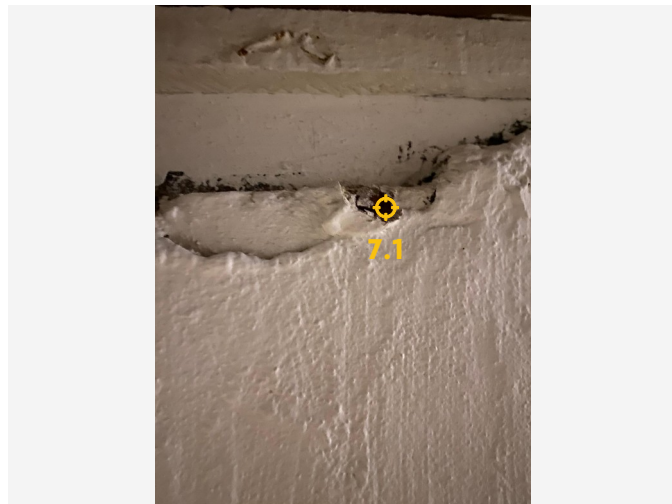
Fiche 7: Aparte smeerlaag kelder

Geen asbest

#	Type	Referentie	Resultaat
7.1	Mengmonster	1909PL03	Geen asbest

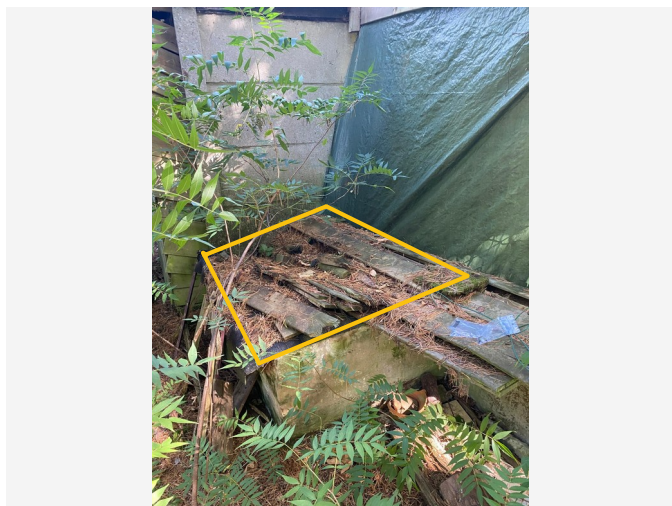
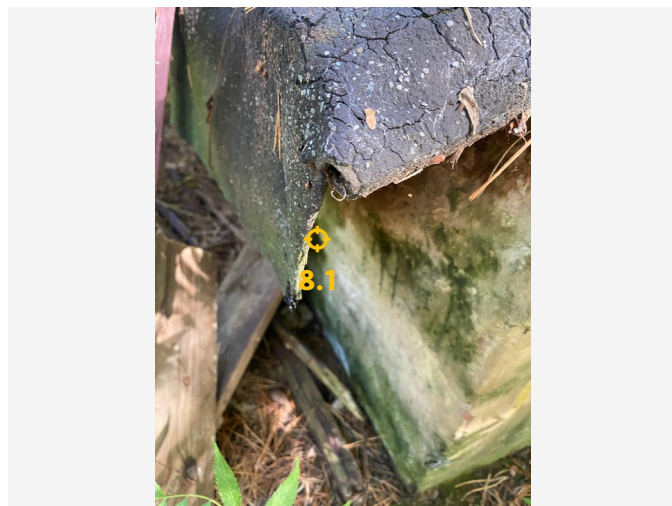
Fiche 8: Roofing hondenhok

Geen asbest

#	Type	Referentie	Resultaat
8.1	Puntmonster	1909RO01	Geen asbest

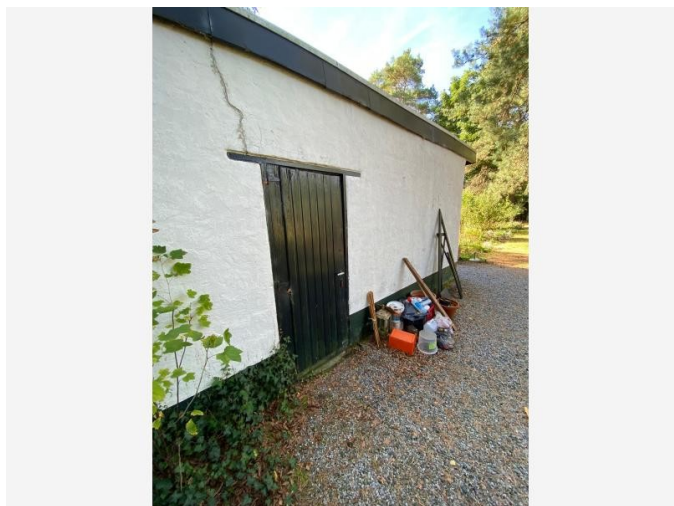
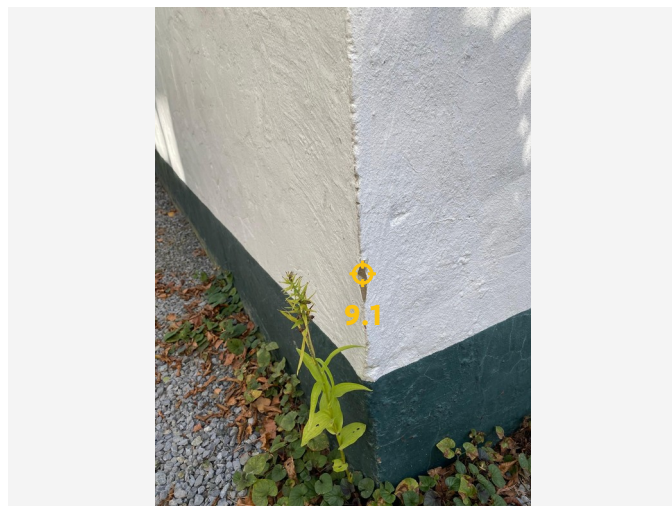
Geen asbest

#	Type	Referentie	Resultaat
9.1	Mengmonster	1909CR01	Geen asbest

Beschrijving	Crepi bijgebouw garage/berging
Omgeving	Buiten
Primaire drager	Wand buitenschil
Bindmiddel van materiaal	Cement
Gebondenheid op basis van bindmiddel	Hecht
Hoeveelheid (gewicht - aantal)	<ul style="list-style-type: none">• 150,00 kg - 1 stuk
Totaal gewicht	150,00 kg
Identificatiemethode	Vaststelling met monstername
Destructieve handeling voor identificatie	Nee

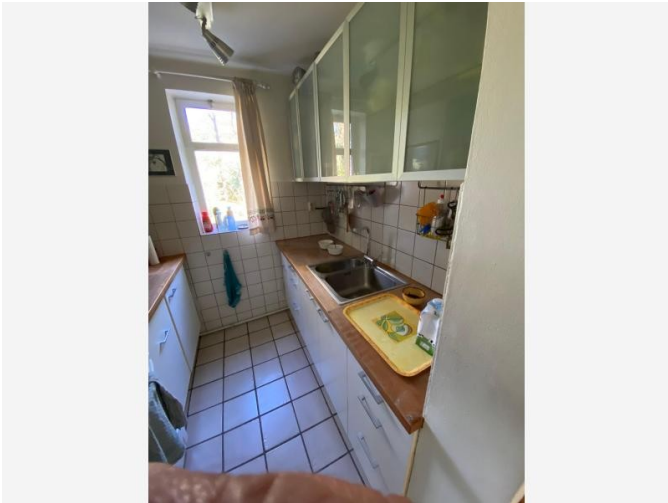
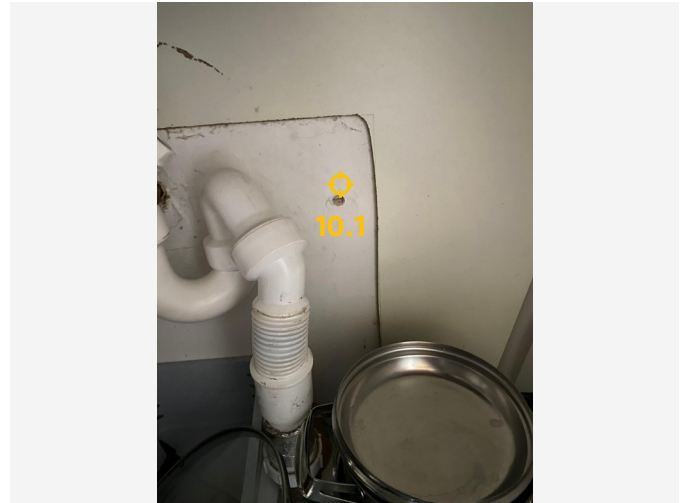
Geen asbest

#	Type	Referentie	Resultaat
10.1	Mengmonster	1909PL01	Geen asbest

Beschrijving	Pleister wanden
Omgeving	Binnen
Primaire drager	Binnenwand
Bindmiddel van materiaal	Gips - kalk
Gebondenheid op basis van bindmiddel	Niet-hechtgebonden
Hoeveelheid (oppervlakte - dikte - aantal)	• 450,00 m ² - 1,50 cm - 1 stuk
Totaal volume	6,75 m ³
Identificatiemethode	Vaststelling met monsternamen
Destructieve handeling voor identificatie	Nee

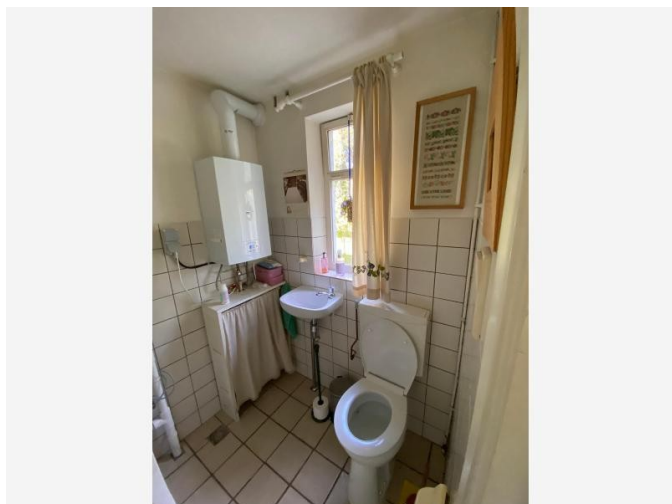
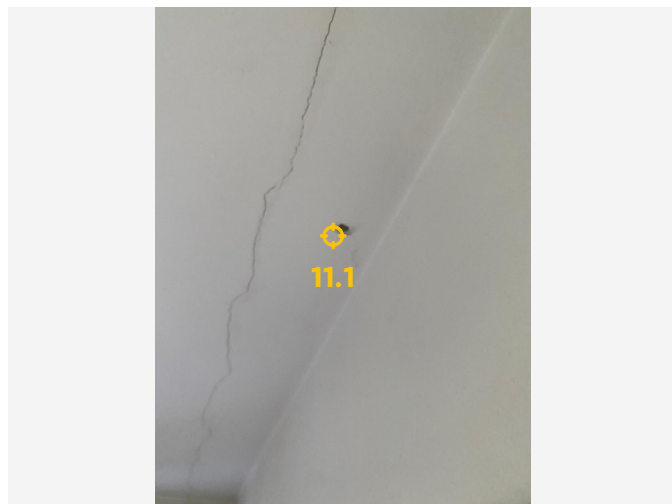
Fiche 11: Pleister plafond

Geen asbest

#	Type	Referentie	Resultaat
11.1	Mengmonster	1909PL02	Geen asbest

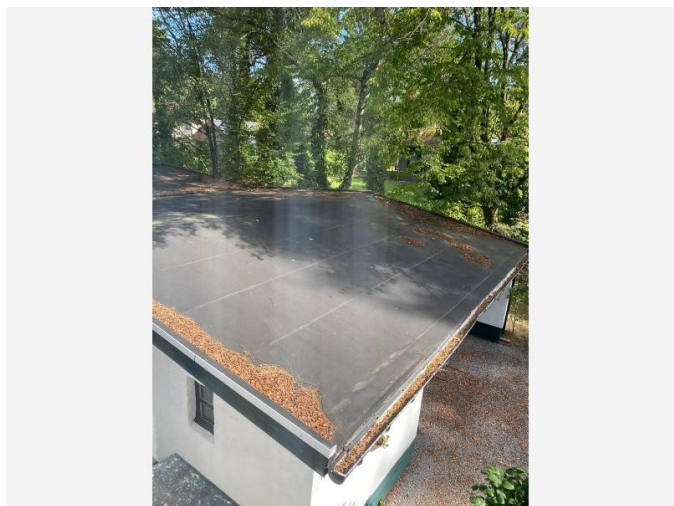
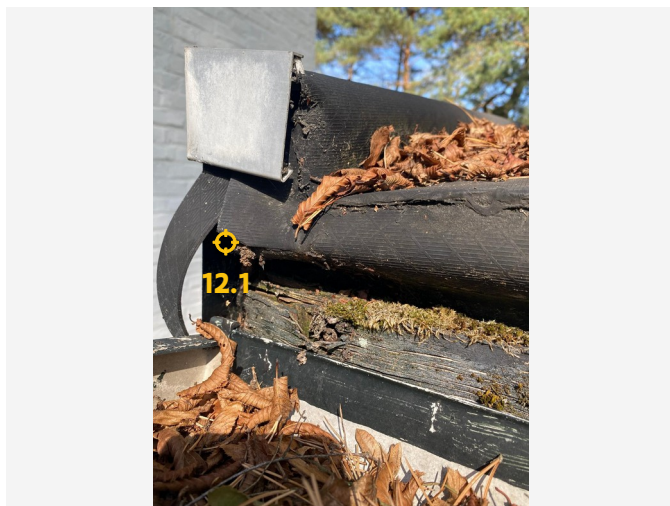
Geen asbest

#	Type	Referentie	Resultaat
12.1	Puntmonster	1909BI01	Geen asbest

Beschrijving	Bitumen dak garage/berging
Omgeving	Buiten
Primaire drager	Plat dak
Bindmiddel van materiaal	Bitumen (roofing, teer, asfalt)
Gebondenheid op basis van bindmiddel	Hecht
Hoeveelheid (oppervlakte - aantal)	<ul style="list-style-type: none">• 60,00 m² - 1 stuk
Totale oppervlakte	60,00 m ²
Identificatiemethode	Vaststelling met monsternamen
Destructieve handeling voor identificatie	Nee

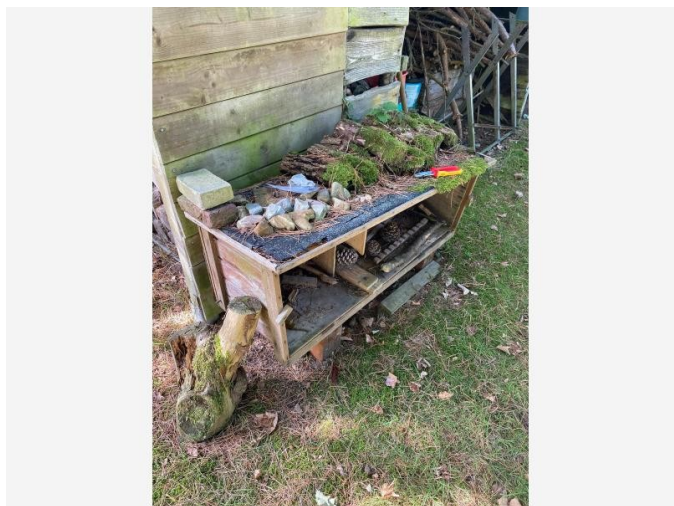
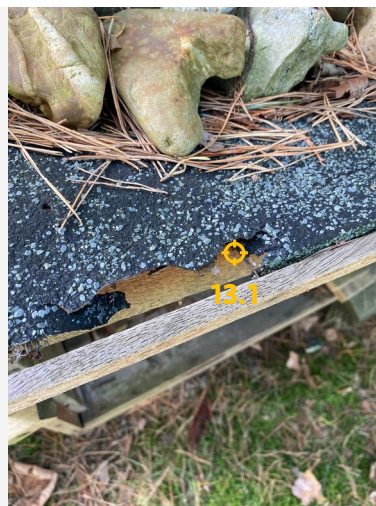
Fiche 13: Roofing konijnenhok

Geen asbest

#	Type	Referentie	Resultaat
13.1	Puntmonster	1909RO02	Geen asbest
