# Asbestinventarisatetest

Vennekeslaan 42, 3665 As

Attestnummer : 20251204-000111.000

Uitgegeven op : 04.12.2025

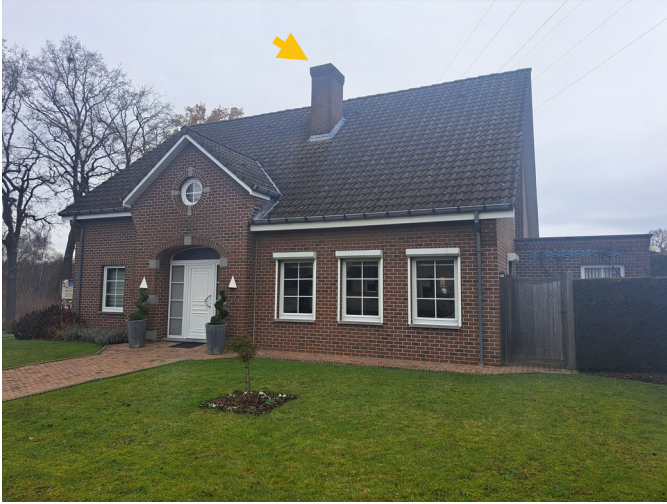
Situeringsfoto

**Reden:** Er is geen volledige risicobeoordeling mogelijk

**Uitleg van de asbestdeskundige:** niet zichtbaar of er in de schouwmantel nog vezelcementen kanalen geplaatst zijn

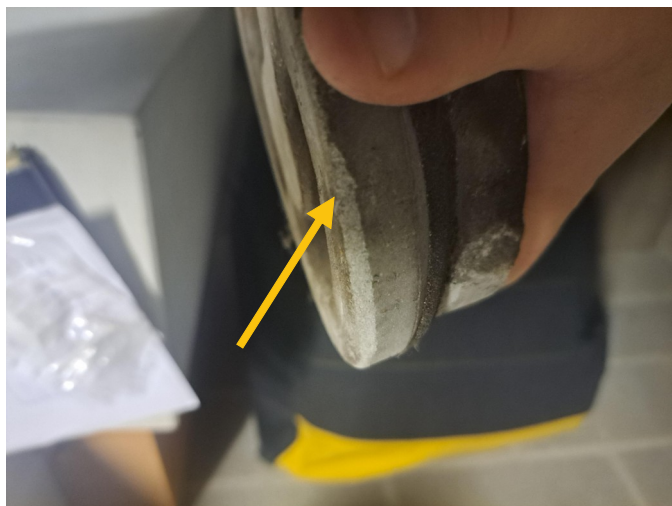
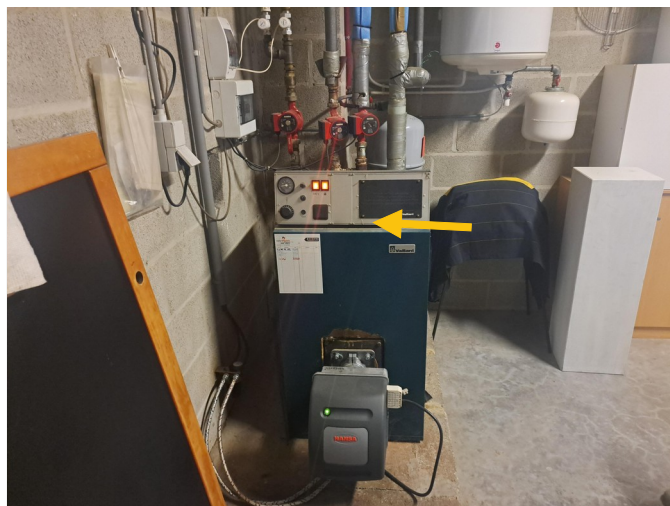
geen vezelbundels in het breukvlak vast te stellen

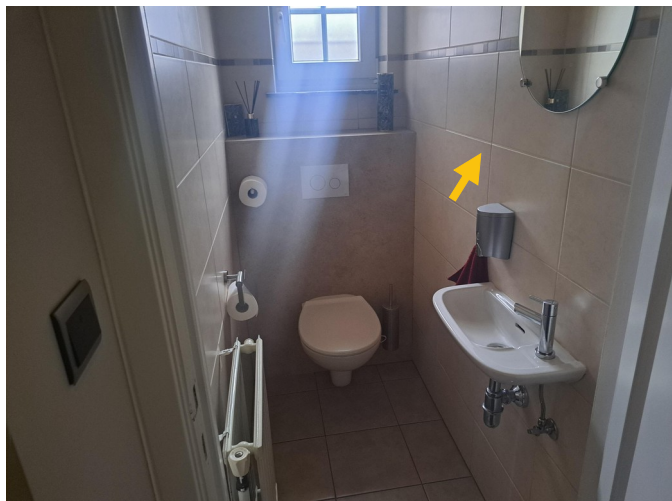
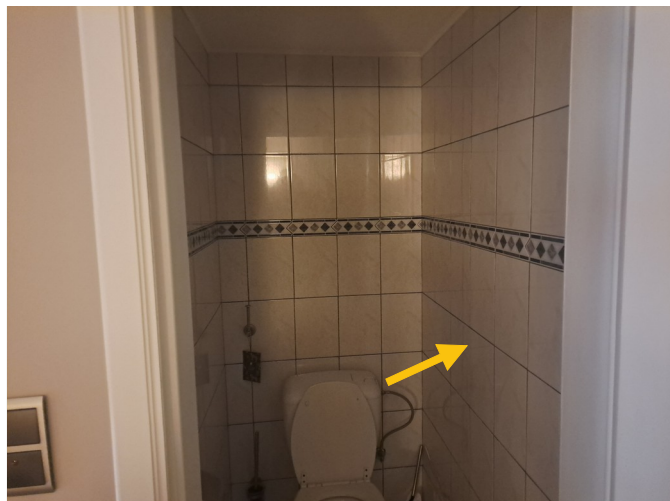
## Fiche 3: eventuele tegellijm achter wandtegels badkamer en wc s

het zou kunnen dat er achter de wandtegels asbesthoudende tegellijm zit

dit echter niet visueel vast te stellen tijdens de inspectie

staalname was niet mogelijk

als later bij verwijdering blijkt dat ze niet in de mortel geplaatst zijn maar in tegellijm adviseren we om eerst een staalname te laten afnemen

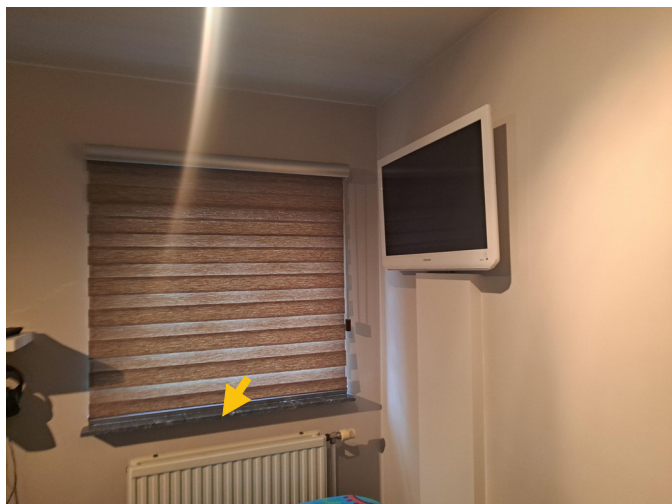
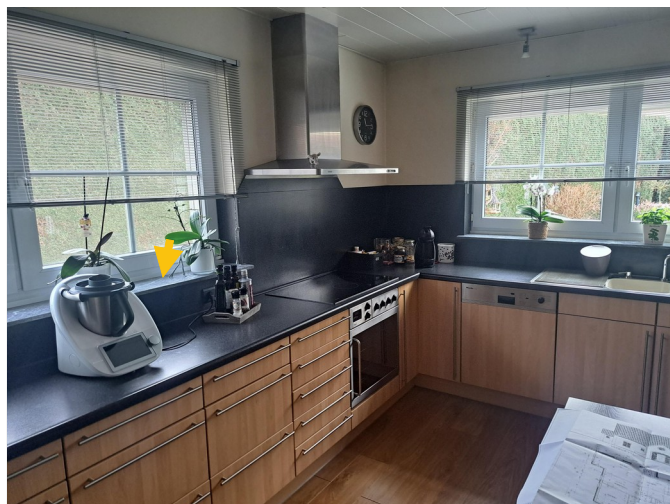
de raamtabletten zijn hier niet van asbestverdacht imitatiemarmer of massal maar van natuursteen  
dit te zien aan de blinkende structuur op het breukvlak

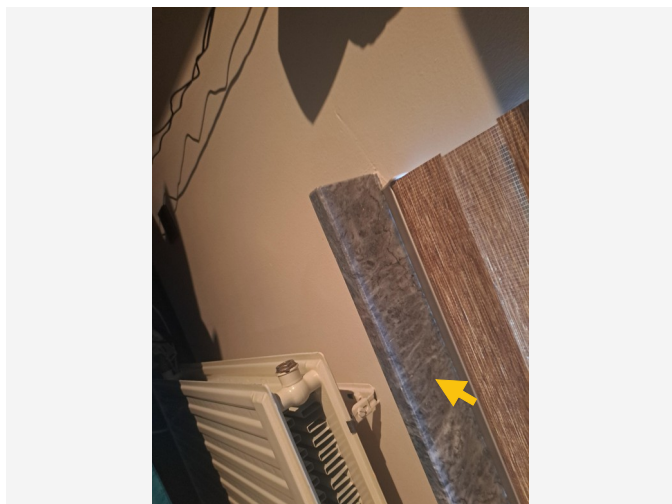
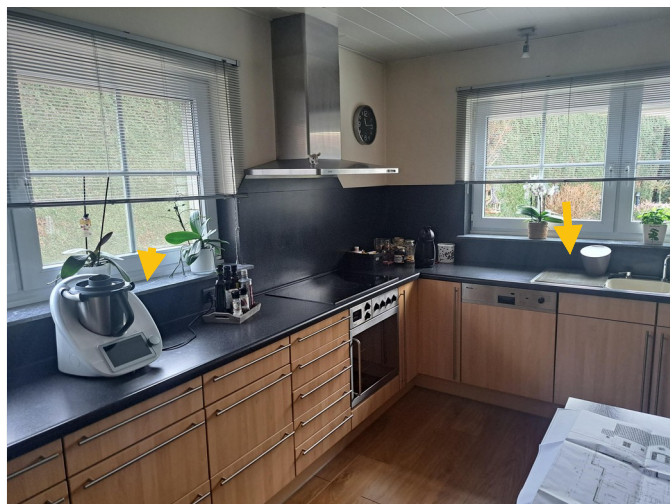
de raamtabletten zijn hier niet van asbestverdacht imitatiemarmer of massal maar van natuursteen  
dit te zien aan de blinkende structuur op het breukvlak

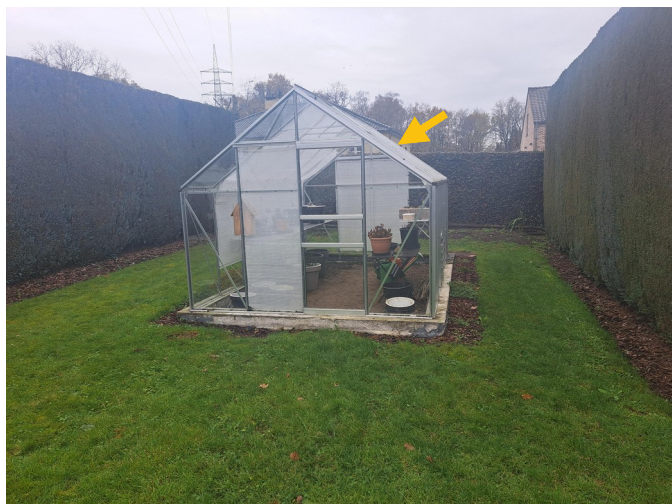
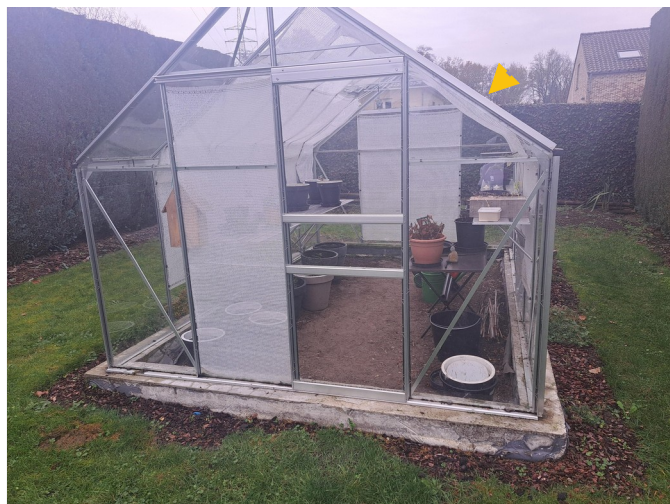
in de serre is niets asbestverdachts vast te stellen

geen mastiek aanwezig maar rubbers

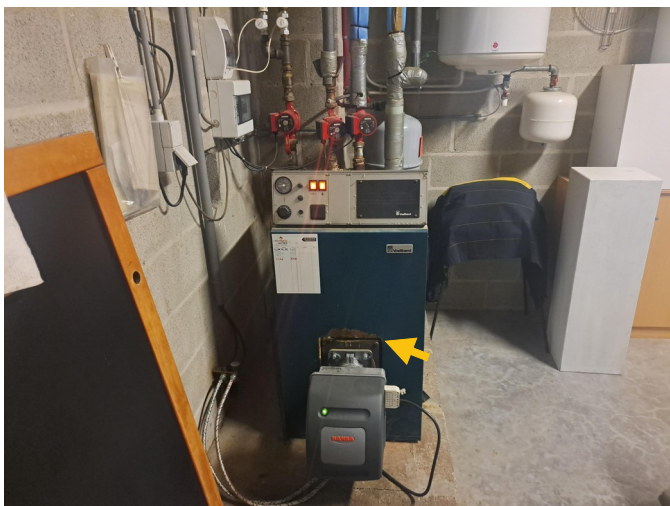
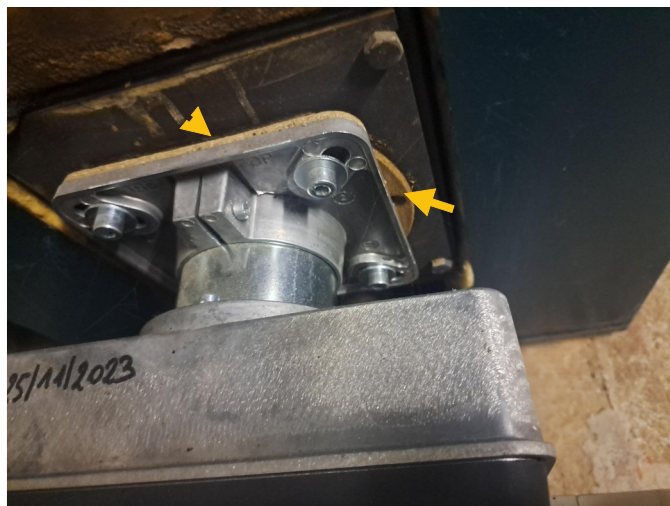
## Fiche 7: 2 x pakking verwarmingsketel

Geen asbest

| # | Type | Referentie | Resultaat |
|---|---|---|---|
| 7.1 | Mengmonster | e82 | Geen asbest |

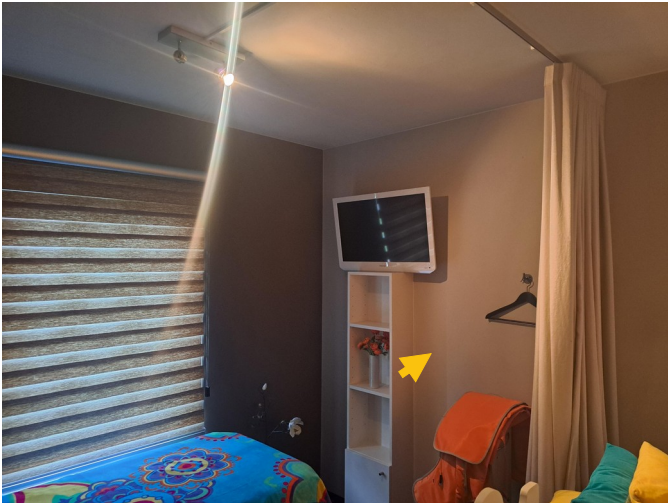
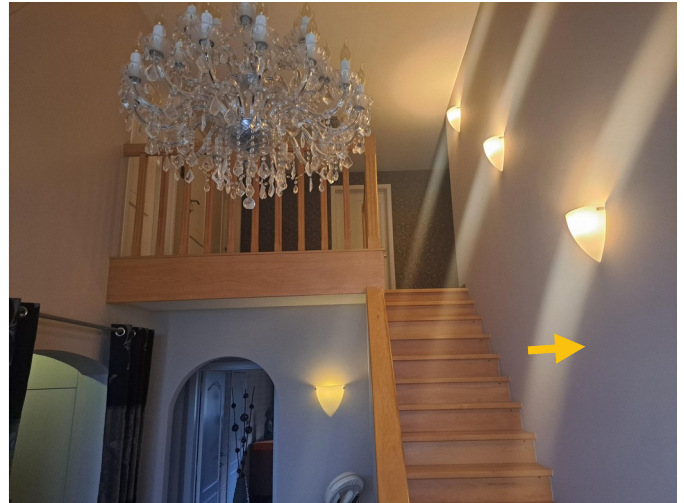
## Fiche 8: Pleisterwerk muren

Geen asbest

| # | Type | Referentie | Resultaat |
|---|---|---|---|
| 8.1 | Mengmonster | e81 | Geen asbest |

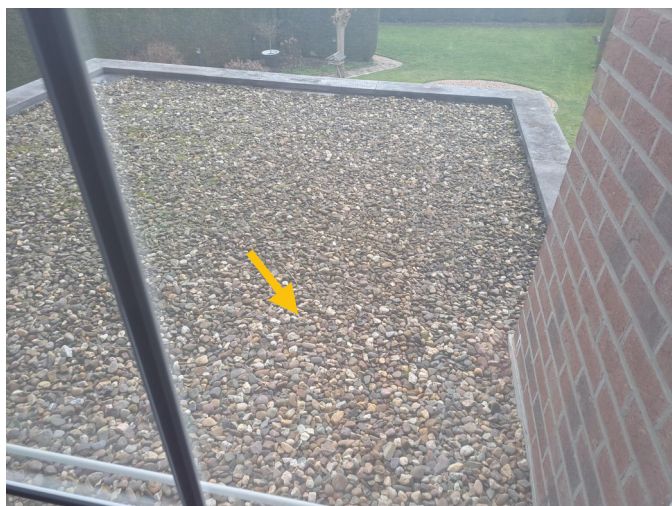
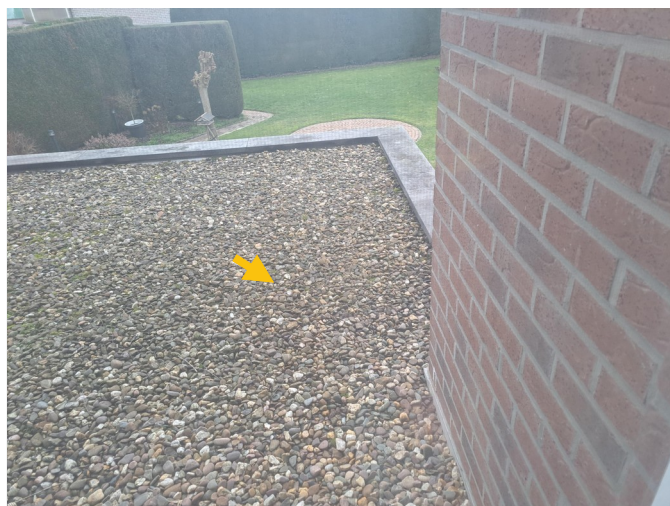
### Fiche 9: EPDM platdak

| Beschrijving | Notitie | Terug te vinden op plannen |
|---|---|---|
| Fiche 9: EPDM platdak | <p>Het plat dak is afgewerkt met EPDM, een materiaal dat niet asbestverdacht is. Er is echter geen zicht op eventuele oudere dakbedekkingen die zich daaronder kunnen bevinden. Het detecteren hiervan valt onder destructief onderzoek, wat niet vereist is voor het opstellen van een attest.</p> <p>Wees wel attent: indien werkzaamheden aan de onderste lagen of renovaties aan het dak worden uitgevoerd, bestaat de mogelijkheid dat er nog asbestverdachte onderlagen aanwezig zijn, zeker als de constructie werd opgetrokken vóór 2001. Bij renovaties is het altijd aan te raden om een asbestdeskundige in te schakelen voor een destructief onderzoek van de betreffende ruimte of ruimtes.</p> | Plan 1.3: nv1 |

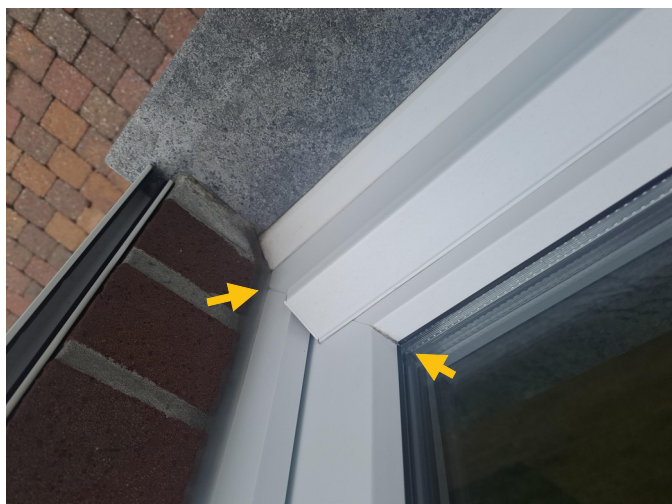
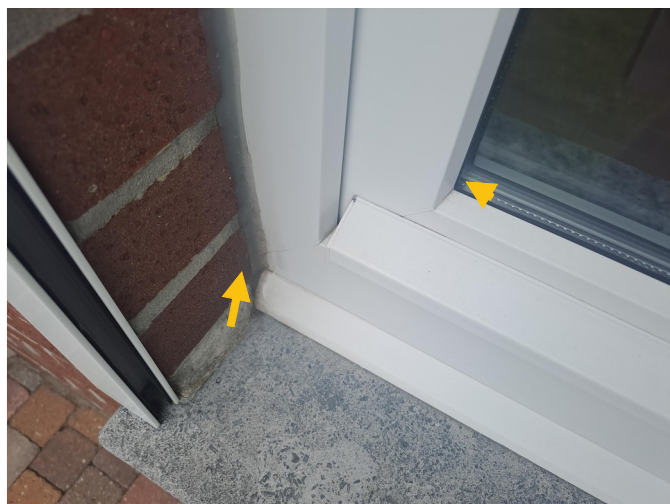
## Fiche 10: siliconen ramen

| Beschrijving | Notitie | Terug te vinden op plannen |
|---|---|---|
| Fiche 10: siliconen ramen | de kit is elastisch en indrukbaar wat aangeeft dat er weekmakers inzitten en geen asbestvezels anders was deze keihard geweest | Plan 1.1: kelder<br>Plan 1.2: nv0 |

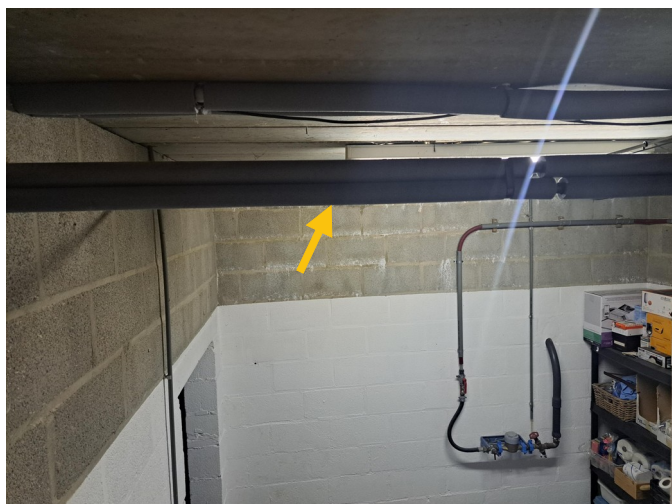
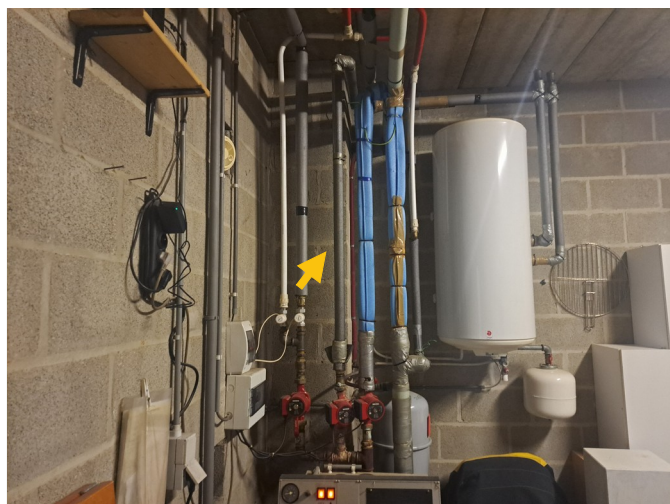
## Fiche 11: leidingisolatie

| Beschrijving | Notitie | Terug te vinden op plannen |
|---|---|---|
| Fiche 11: leidingisolatie | grijze schuim of mousse | Plan 1.1: kelder |

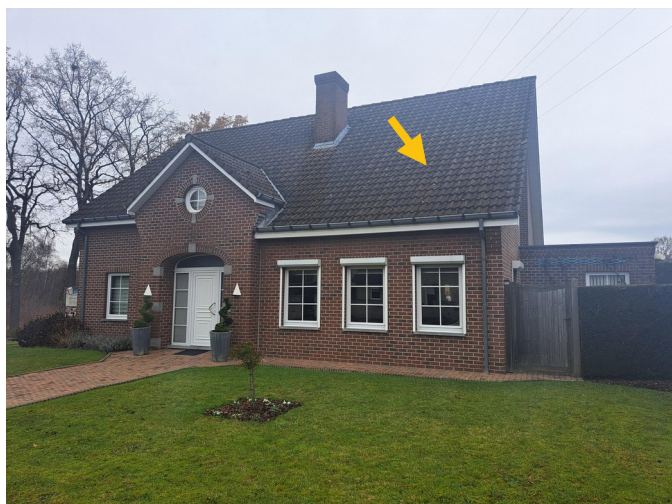
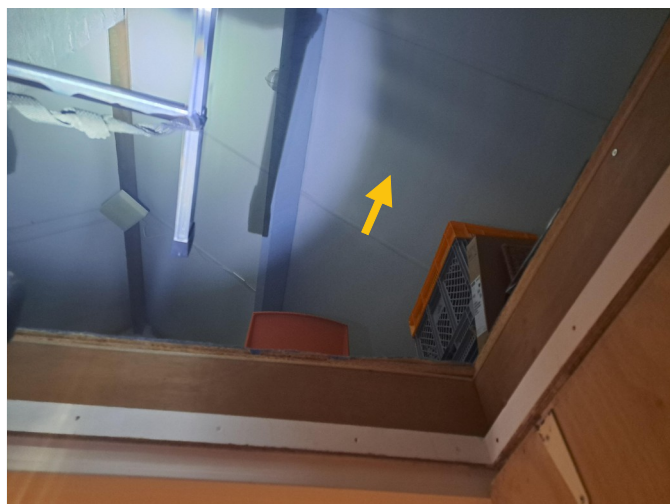
### Fiche 12: Geen onderdak aanwezig

| Beschrijving | Notitie | Terug te vinden op plannen |
|---|---|---|
| Fiche 12: Geen onderdak aanwezig | Tijdens de inspectie van dit gebouw hebben we vastgesteld dat er geen onderdak aanwezig is in de dakstructuur.<br><br>er ligt een prefab unideck constructie | Plan 1.5: dakenplan |
