# Asbestinventarisatetest

Azaleastraat 13, 3620 Lanaken

Attestnummer : 20251223-000329.000

Uitgegeven op : 23.12.2025

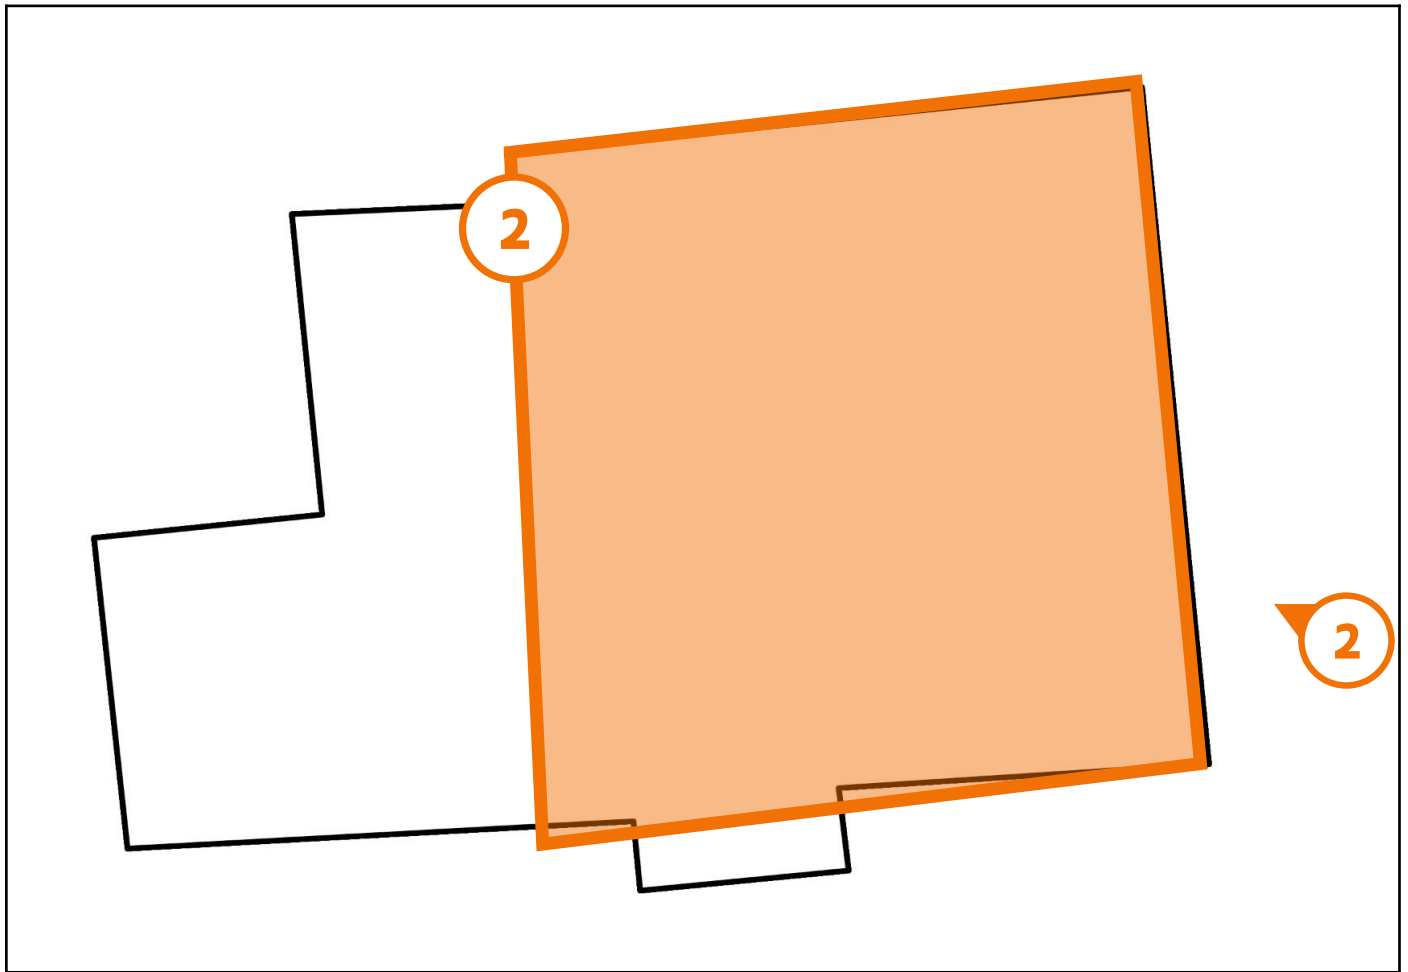
## Plan 1.8: dakenplan

| Beschrijving | Type | Actie |
|---|---|---|
| 2. Dak uit asbestplaten | Asbestmateriaal | <a href="#">Verwijderen</a> |

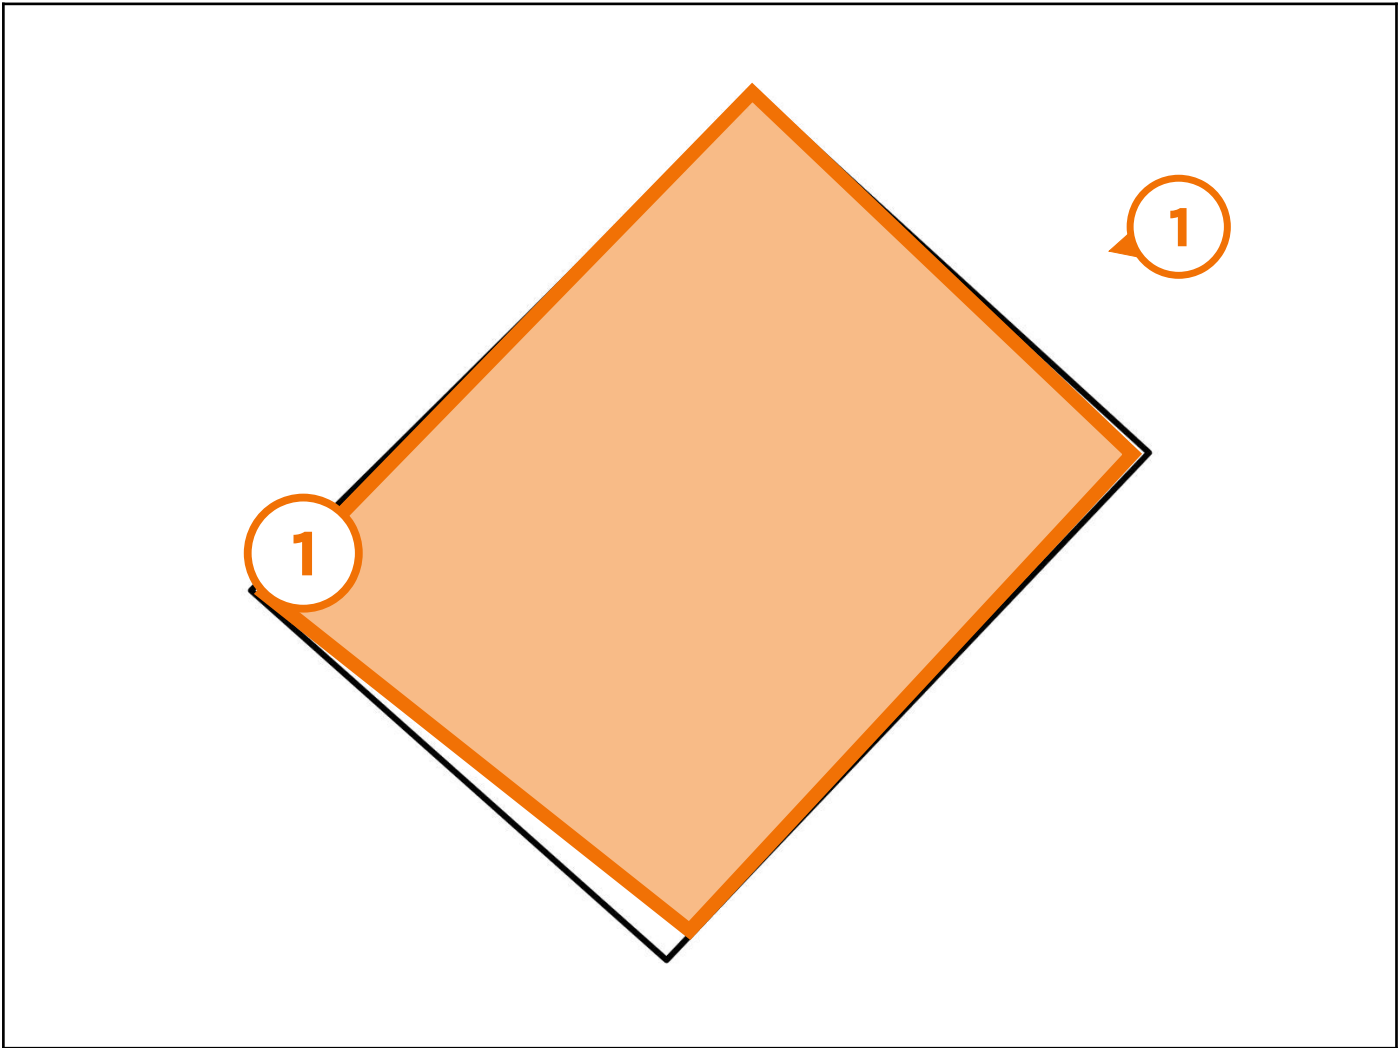
## Plan 2.2: tuinhuis dakenplan

| Beschrijving | Type | Actie |
|---|---|---|
| 1. golfplaten dakbedekking tuinhuis | Asbestmateriaal | <a href="#">Verwijderen</a> |

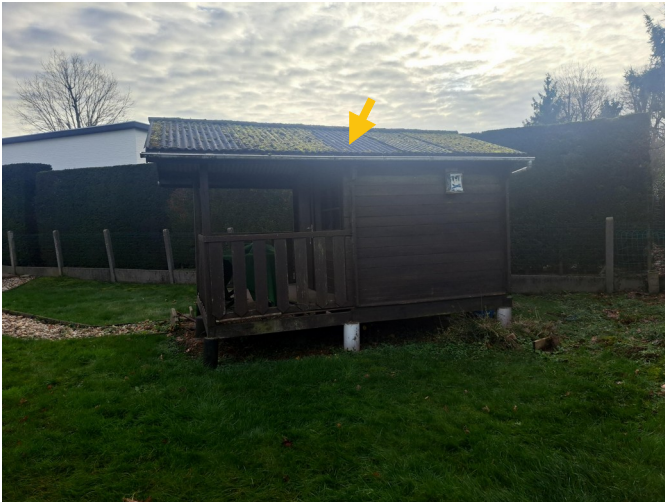
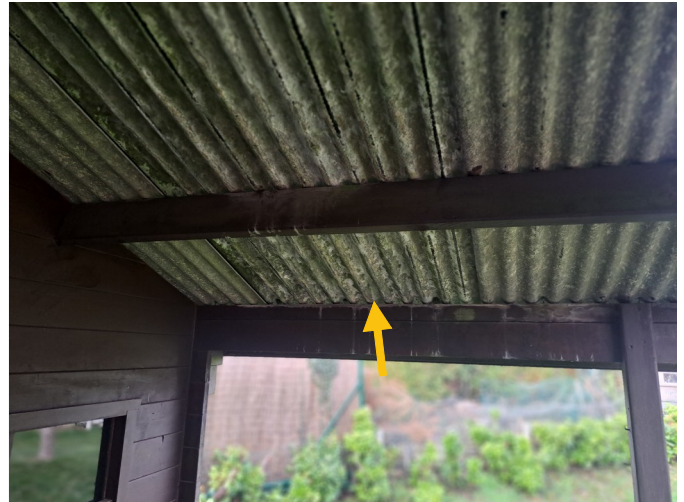
Het asbestmateriaal valt onder de mijlpaal van 2034.

| Eindbeoordeling materiaalisico | Laag materiaalisico en/of verlaagde kans op vezelvrijgave |

| Asbestsoort (vezeltype) | Crocidoliet aanwezig |
| Toestand van het materiaal | Licht beschadigd, licht verweerd. Intact calciumsilicaatmateriaal of categorie III 'gebondenheid' |

| Beschrijving | golfplaten dakbedekking tuinhuis |
| Hoeveelheid (oppervlakte - aantal) | • 8,00 m <sup>2</sup> - 1 stuk |

Verwijderen

- Zorg voor een veilig beheer. Vermijd het beschadigen van het asbestmateriaal. Controleer de toestand jaarlijks op wijzigingen.
- Hemelwater dat afspoelt van asbestcement daken of gevels kan asbestdeeltjes bevatten. Gebruik het enkel voor gesloten circuits (bv. spoelen toiletten). Reinig na het vervangen van het dak of de gevel de dakgoten en regenwaterput of -ton om asbesthoudend sediment of slib te verwijderen
- Voer bijkomende staalname(s) uit.

- Eenvoudige handelingen: mag via doe-het-zelf of door werknemer(s) met opleidingsattest eenvoudige handelingen omdat het hechtgebonden is en in vaste toestand verkeerd

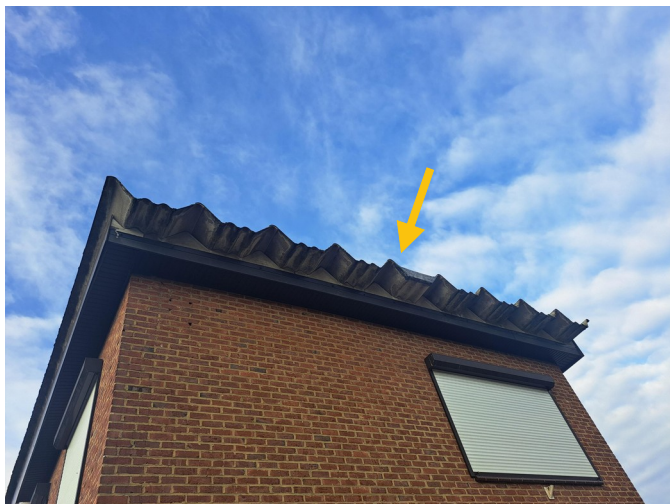
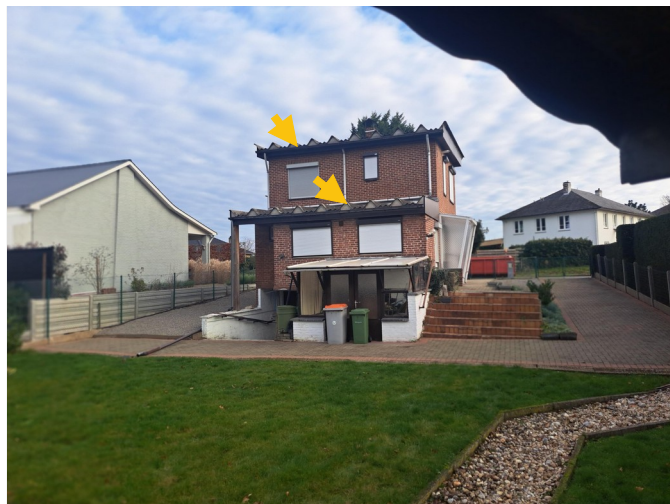
Het asbestmateriaal valt onder de mijlpaal van 2034.

| Eindbeoordeling materiaalrisico | Laag materiaalrisico en/of verlaagde kans op vezelvrijgave |

| Asbestsoort (vezeltype) | Crocidoliet aanwezig |
| Toestand van het materiaal | Onbeschadigd, niet verweerd |

| Beschrijving | Dak uit asbestplaten |
| Hoeveelheid (oppervlakte - aantal) | • 100,00 m <sup>2</sup> - 1 stuk |
| Opmerking | Op basis van onze expertise als deskundigen hebben we deze leien als asbesthoudend geclassificeerd, zonder staalname. De opgegeven volumes zijn slechts schattingen en mogen niet worden gebruikt als maatstaf voor heffingen. |

Verwijderen

- Zorg voor een veilig beheer. Vermijd het beschadigen van het asbestmateriaal. Controleer de toestand jaarlijks op wijzigingen.
- Hemelwater dat afspoelt van asbestcement daken of gevels kan asbestdeeltjes bevatten. Gebruik het enkel voor gesloten circuits (bv. spoelen toiletten). Reinig na het vervangen van het dak of de gevel de dakgoten en regenwaterput of -ton om asbesthoudend sediment of slib te verwijderen
- Voer bijkomende staalname(s) uit.

- Eenvoudige handelingen: mag via doe-het-zelf of door werknemer(s) met opleidingsattest eenvoudige handelingen  
Raadpleeg de actuele wetgeving op de website van OVAM. Onder strikte voorwaarden is het eventueel toegestaan om deze toepassing zelf te verwijderen.
- Eenvoudige handelingen: enkel door erkend asbestverwijderaar  
Gezien de staat van de leien, die redelijk verweerd zijn, en hoewel deze eventueel door eenvoudige handelingen verwijderd kunnen worden, adviseer ik als deskundige om de verwijdering te laten uitvoeren

door een erkende asbestverwijderaar. Dit garandeert de veiligheid van zowel de bewoners als de burens.

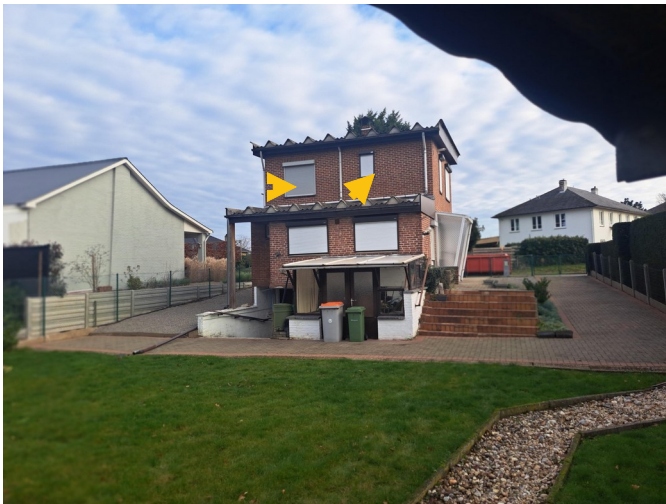
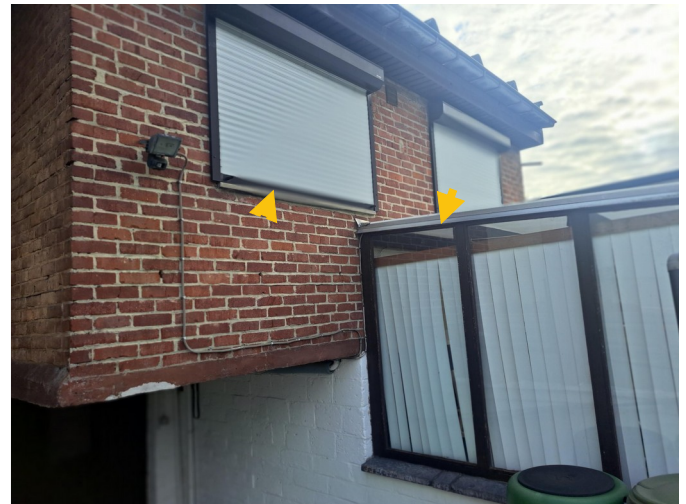
Het asbestmateriaal valt onder de mijlpaal van 2040.

| Eindbeoordeling materiaalrisico | Zeer laag materiaalrisico en/of zeer lage kans op vezelvrijgave |

| Asbestsoort (vezeltype) | Alleen chrysotiel |
| Toestand van het materiaal | Onbeschadigd, niet verweerd |

| Beschrijving | 2 raamtabletten in massal |
| Hoeveelheid (oppervlakte - dikte - aantal) | <ul style="list-style-type: none"> <li>• 0,40 m<sup>2</sup> - 4,00 cm - 2 stuks</li> </ul> |

Zorgvuldig beheren

- Zorg voor een veilig beheer. Vermijd het beschadigen van het asbestmateriaal. Controleer de toestand jaarlijks op wijzigingen.
- Voer bijkomende staalname(s) uit.

- Eenvoudige handelingen: mag via doe-het-zelf of door werknemer(s) met opleidingsattest eenvoudige handelingen omdat het hechtgebonden is en in vaste toestand verkeerd

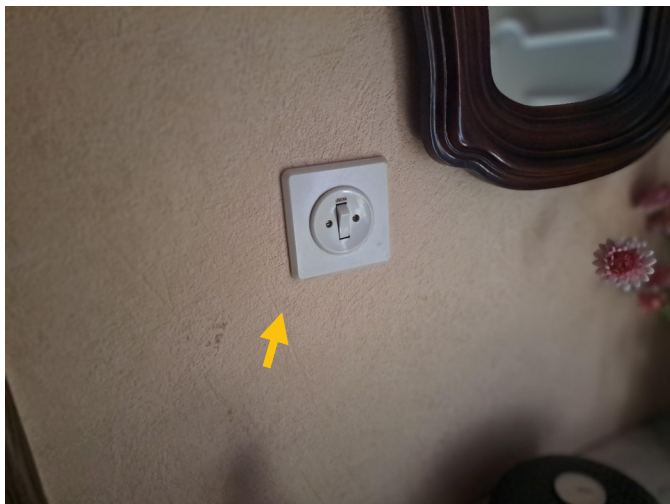
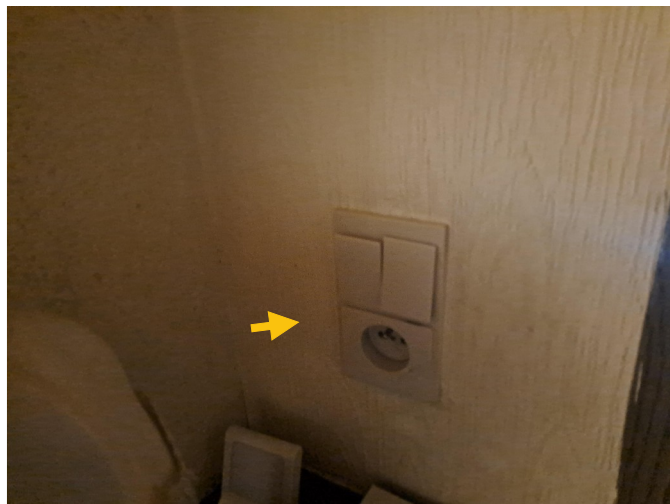
Het asbestmateriaal valt onder de mijlpaal van 2040.

| Eindbeoordeling materiaalrisico | Laag materiaalrisico en/of verlaagde kans op vezelvrijgave |

| Asbestsoort (vezeltype) | Crocidoliet aanwezig |
| Toestand van het materiaal | Onbeschadigd, niet verweerd |

| Beschrijving | Bakelieafdekplaatjes electra |
| Hoeveelheid (oppervlakte - dikte - aantal) | <ul style="list-style-type: none"> <li>0,10 m<sup>2</sup> - 0,30 cm - 7 stuks</li> </ul> |
| Opmerking | <p>Deze oppervlakte werd niet gemeten, maar geschat op basis van een benadering voor alle aanwezige stopcontacten. Deze schatting mag niet worden gebruikt als maatstaf voor heffingen. Als deskundige hebben wij geverifieerd dat het materiaal inderdaad bakeliet betreft en geen harde PVC. Bakeliet wordt door ons beschouwd als een asbestverdachte toepassing, aangezien het in veel gevallen asbesthoudend is. We hebben echter geen staalname uitgevoerd om de functionaliteit van de stopcontacten niet in gevaar te brengen.</p> |

Zorgvuldig beheren

- Zorg voor een veilig beheer. Vermijd het beschadigen van het asbestmateriaal. Controleer de toestand jaarlijks op wijzigingen.
- Voer bijkomende staalname(s) uit.

- Eenvoudige handelingen: mag via doe-het-zelf of door werknemer(s) met opleidingsattest eenvoudige handelingen  
Raadpleeg de actuele wetgeving op de website van OVAM. Onder strikte voorwaarden kan het eventueel toegestaan zijn om deze toepassing zelf te verwijderen. Bij twijfel wordt echter sterk aangeraden om een erkende asbestverwijderaar te raadplegen. Zorg er bovendien voor dat u zich goed informeert via de websites van OVAM en andere officiële bronnen over de vereiste persoonlijke beschermingsmaatregelen en de richtlijnen voor het veilig verwijderen van asbest.

Houd er rekening mee dat deze toepassingen vaak onder spanning staan. Het is daarom aan te raden om ook een elektricien te raadplegen, aangezien het werken aan of verwijderen van deze toepassingen specifieke technische kennis vereist.

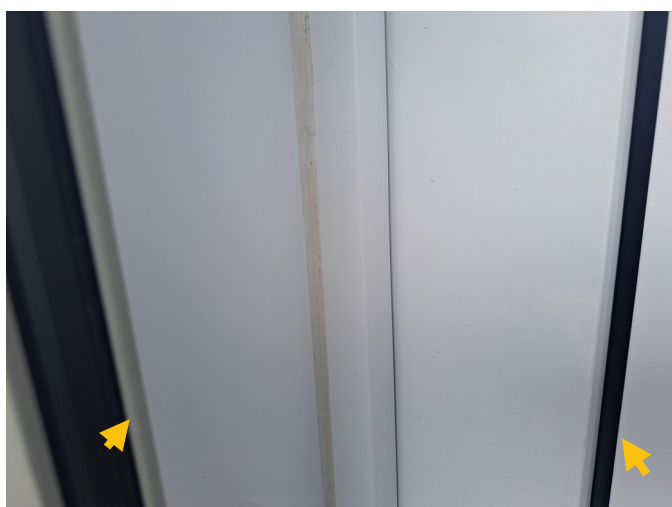
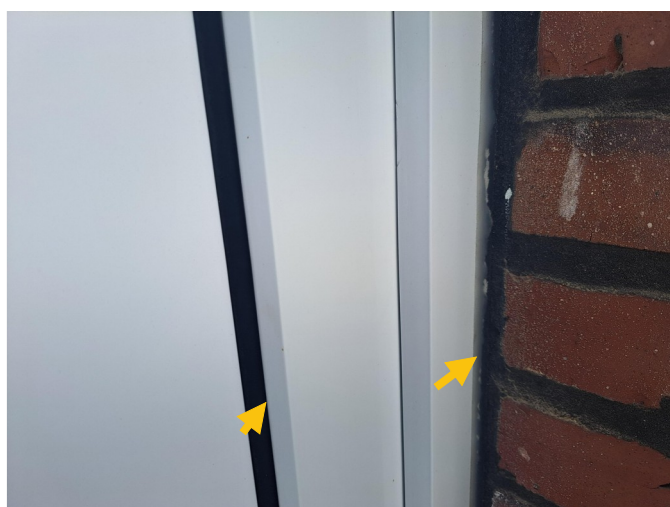
### Fiche 17: siliconen ramen

| Beschrijving | Notitie | Terug te vinden op plannen |
|---|---|---|
| Fiche 17: siliconen ramen | de kit is elastisch en indrukbaar wat aangeeft dat er weekmakers inzitten en geen asbestvezels anders was deze keihard geweest | Plan 1.7: nv0 |
