# Asbestinventarisatetest

Asserweg 70, 3690 Zutendaal

Attestnummer : **20250714-000290.000**

Uitgegeven op : **14.07.2025**

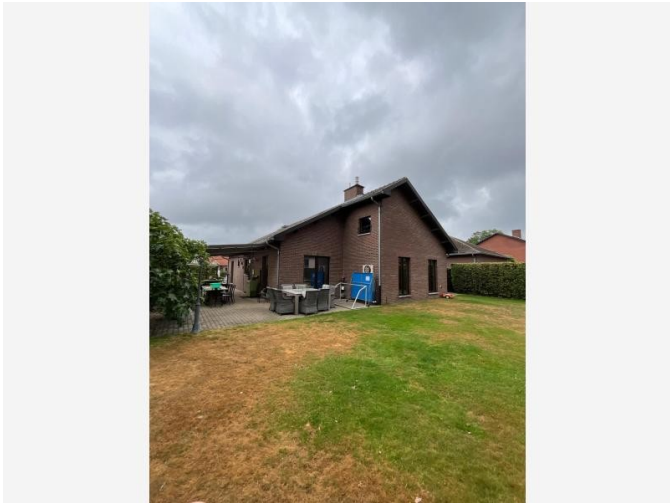
*Situeringsfoto*

**Reden:** Het te onderzoeken materiaal situeert zich hoger dan 3,50 m te rekenen vanaf een veilige ondergrond

**Uitleg van de asbestdeskundige:** Bij werken (dak of reiniging schouw) kan een stelling geplaatst worden , het is niet duidelijk of er asbestverdachte materialen aanwezig zijn in de schouw.

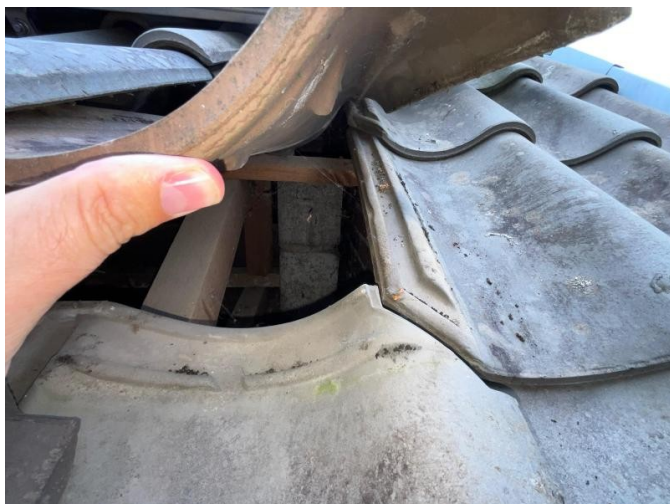
Vrije foto

Het dak werd gecontroleerd (via een dakraam ,optillen van een dakpan). Er is geen verdacht onderdak vastgesteld .

Deze handeling is een steekproef , er is geen garantie dat het volledige dak met éénzelfde materiaal is opgebouwd. Dit kan enkel via destructief onderzoek vastgesteld worden.

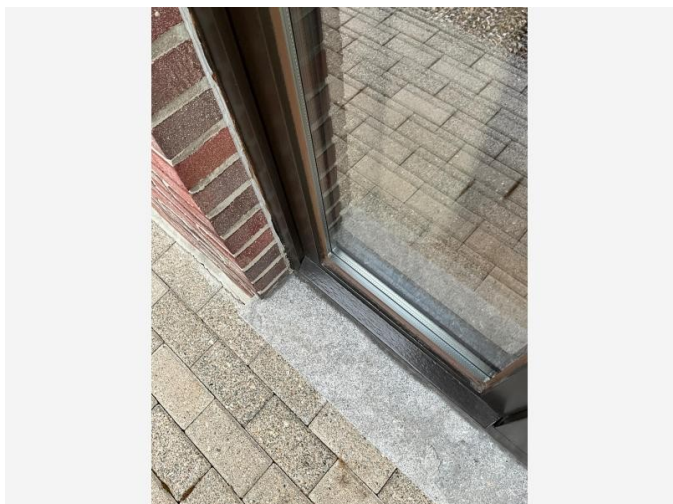
Vrije foto

De gebruikte siliconen kit is niet asbestverdacht

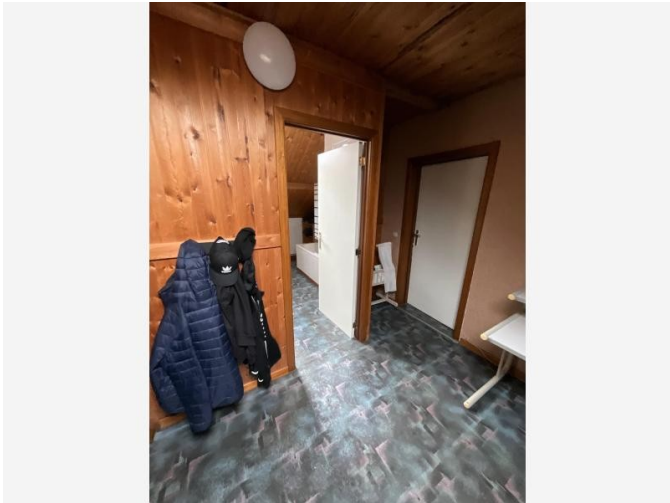
Vrije foto

Alle binnenwanden zijn afgewerkt met valse wanden. Het is niet duidelijk of er pleisterwerk aanwezig is achter deze valse wanden, het is aangewezen om bijkomend onderzoek uit te voeren bij werken.

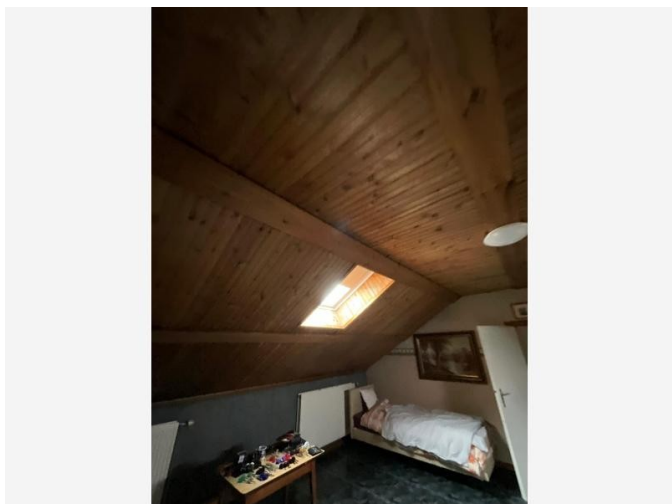
Vrije foto

Alle plafonds zijn afgewerkt met valse plafonds in plaatmateriaal. Het is niet duidelijk of er pleisterwerk of ander verdacht asbestmateriaal aanwezig is achter deze valse plafonds, het is aangewezen om bijkomend onderzoek uit te voeren bij werken. Het plafond bestaat uit gipsplaten. Zonder destructieve handeling is het niet mogelijk om na te gaan of er asbesthoudende materialen aanwezig zijn achter de plafondafwerking. Als bij sloop of renovatie blijkt dat er boven dit plafond nog pleisterwerk aanwezig is, moet dit bemonsterd worden.

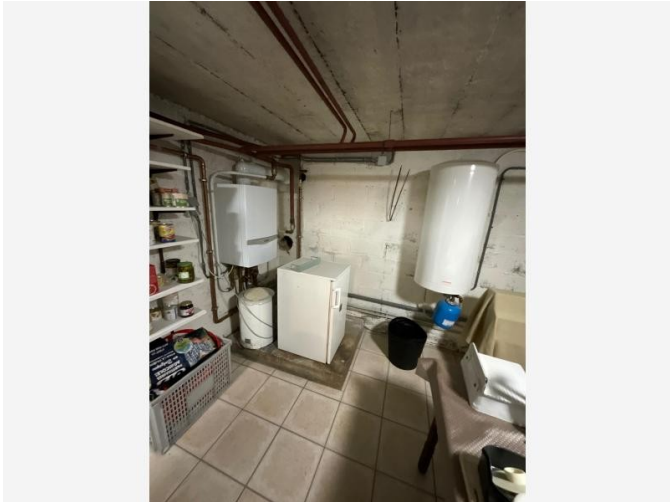
Vrije foto

De ketel van het merk x werd opgezocht in het IAD Online bronnenboek, er zijn geen resultaten gevonden . Laat de ketel controleren door een opgeleid techniker (basis 8u asbest)

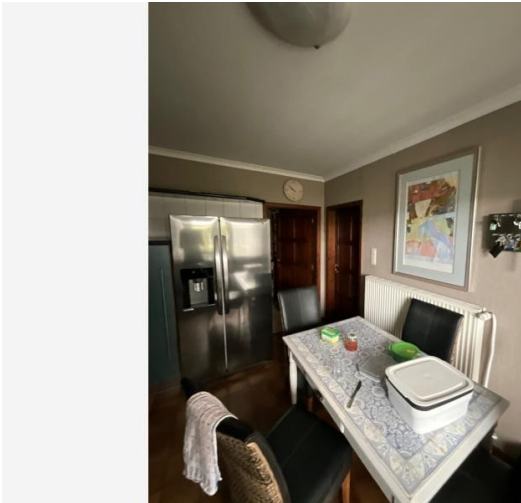
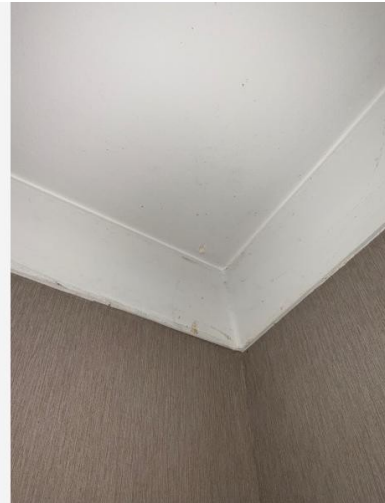
## Fiche 8: Plafondpleister

Geen asbest

| Opmerking | <p>Volgens het inspectieprotocol is een monstername van het pleisterwerk verplicht om dit te identificeren als niet-asbesthoudend.</p> <p>Locatie staalnames: individuele ruimte: slaapkamer / natte ruimte: keuken / stookplaats: nvt/ traphal</p> <p>De vermelde oppervlaktes en volumes betreffen een beredeneerde schatting. Er worden geen rechten verleend aan deze oppervlaktes/volumes. De dikte is een schatting die voorkomt uit de monsterplaatsen en is daarom niet altijd representatief.</p> |

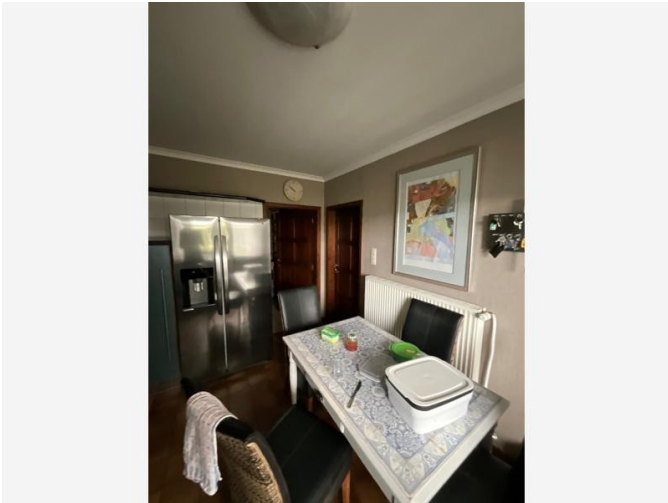
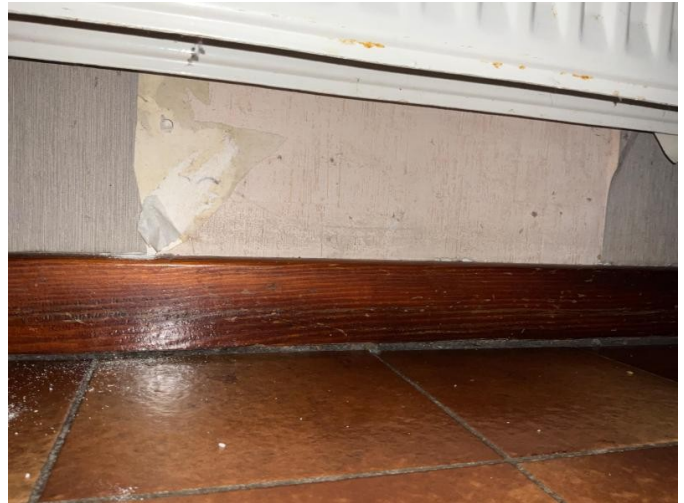
## Fiche 9: Muurpleister

Geen asbest

| Opmerking | <p>Volgens het inspectieprotocol is een monstername van het pleisterwerk verplicht om dit te identificeren als niet-asbesthoudend.</p> <p>Locatie staalnames: individuele ruimte: slaapkamer / natte ruimte: keuken / stookplaats: nvt / traphal</p> <p>De vermelde oppervlaktes en volumes betreffen een beredeneerde schatting. Er worden geen rechten verleend aan deze oppervlaktes/volumes. De dikte is een schatting die voorkomt uit de monsterplaatsen en is daarom niet altijd representatief.</p> |

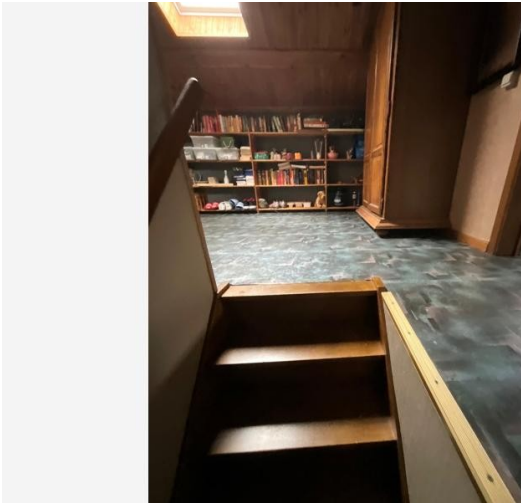
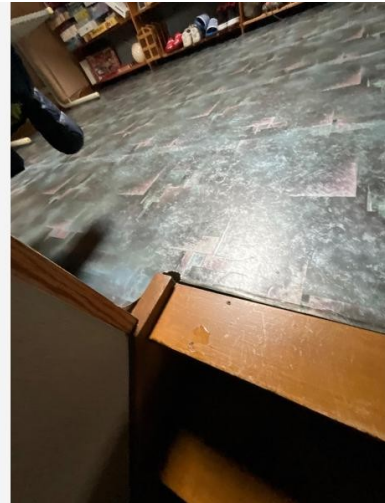
## Fiche 10: Vinylvloer met kartonlaag

Geen asbest

| Opmerking | <p>De bovenzijde bestaat uit kunststof (vinyl). De onderzijde van het vloerzeil bestaat uit karton.</p> <p>De vermelde oppervlaktes en volumes betreffen een beredeneerde schatting. Er worden geen rechten verleend aan deze oppervlaktes/volumes. De dikte is een schatting die voorkomt uit de monsterplaatsen en is daarom niet altijd representatief</p> |
