# Asbestinventarisatetest

Linkesstraat 8, 3690 Zutendaal

Attestnummer : **20251222-000427.000**

Uitgegeven op : **22.12.2025**

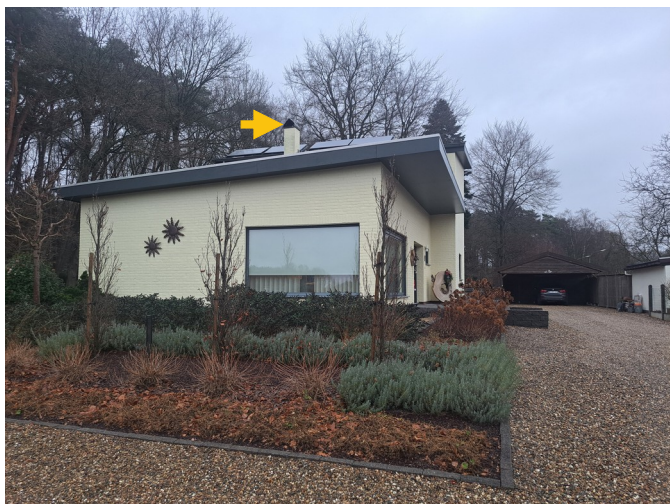
Situeringfoto

### Tijdelijke beperking

**Reden:** Het te onderzoeken materiaal situeert zich hoger dan 3,50 m te rekenen vanaf een veilige ondergrond

**Uitleg van de asbestdeskundige:** Het rookgaskanaal is niet beoordeeld. Aan de binnenzijde is de kachel aangesloten. Aan de buitenzijde is het hoger dan 3,5 meter om de schoorsteen te inspecteren. Het is niet zichtbaar of er een asbestverdacht rookgaskanaal aanwezig is in de schoorsteen. Conform ons inspectieprotocol mogen wij een beperking inroepen voor hoogtes hoger dan 3,5 m. Indien men dit wil laten onderzoeken, dient er een nieuwe afspraak gemaakt te worden en moet er een hoogtewerker voorzien worden, evenals iemand die bevoegd is om deze te bedienen en eventueel een techniek die de al dan niet aanwezige schouwhoed kan afnemen en weer terugplaatsen.

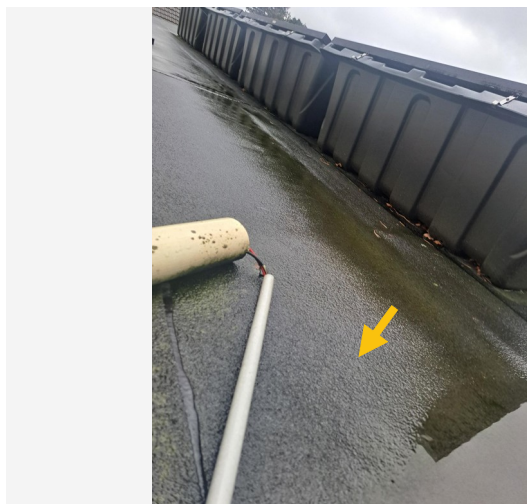
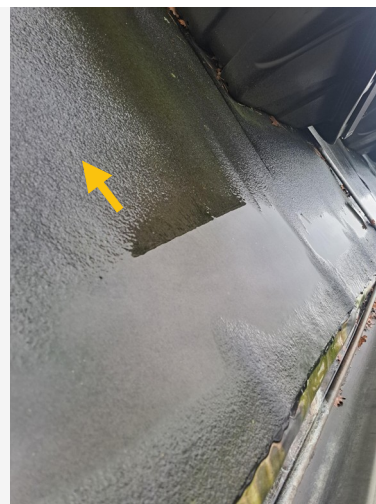
### Informatie over een materiaal dat de asbestdeskundige niet kan waarnemen of vaststellen

er kunnen nog onderliggende roofinglagen aanwezig zijn

deze zijn niet nagekeken

indien dit moest blijken later bij verwijdering adviseren we eerst hier een staal van te laten afnemen

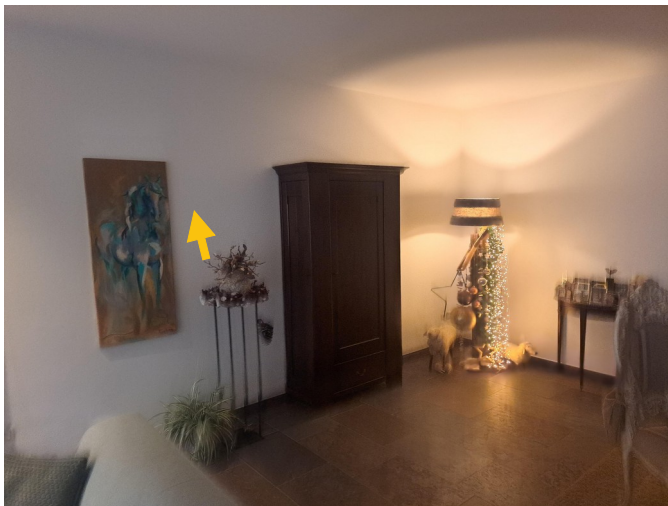
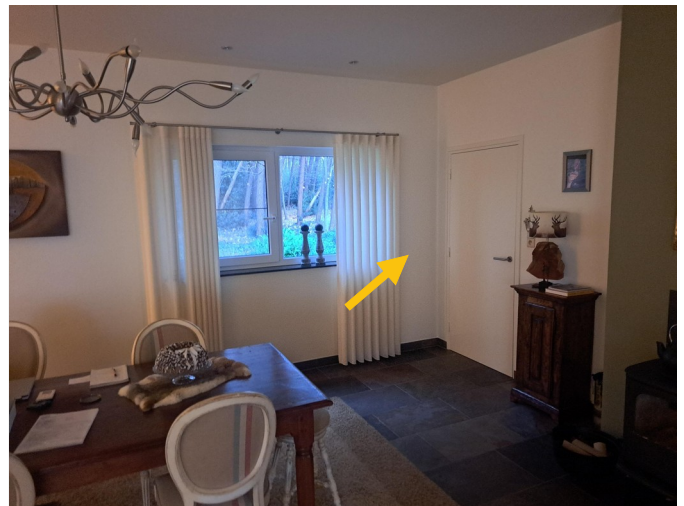
## Fiche 3: Pleisterwerk muren

Geen asbest

| # | Type | Referentie | Resultaat |
|---|---|---|---|
| 3.1 | Mengmonster | e361 | Geen asbest |

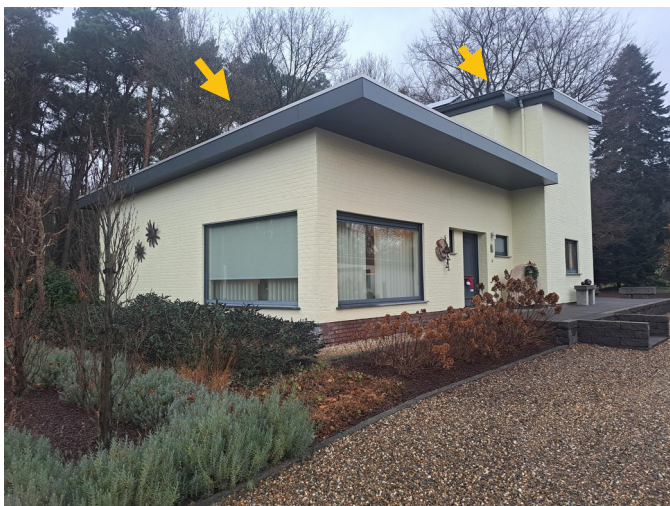
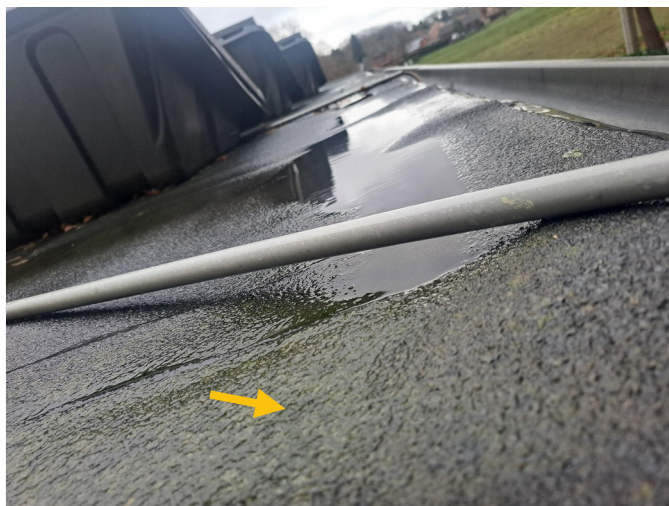
## Fiche 4: Roofing plat dak

Geen asbest

| # | Type | Referentie | Resultaat |
|---|---|---|---|
| 4.1 | Puntmonster | e362 | Geen asbest |

| Opmerking | Deze oppervlakte, volumes en gewichten zijn niet gemeten, maar geschat op basis van een benadering van de aanwezige roofing (de opgegeven hoeveelheden mogen niet gebruikt worden als maatstaf voor heffingen). Om gevolgschade en lekkages te voorkomen en niet destructief te werk te gaan, is alleen de toplaag bemonsterd. We kunnen geen uitspraak doen over de onderliggende lagen. Bij renovatie of sloop dient er een destructief onderzoek uitgevoerd te worden van de roofing. |

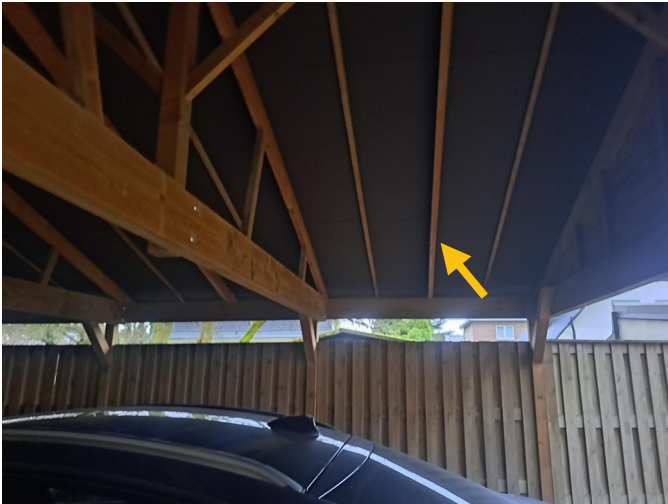
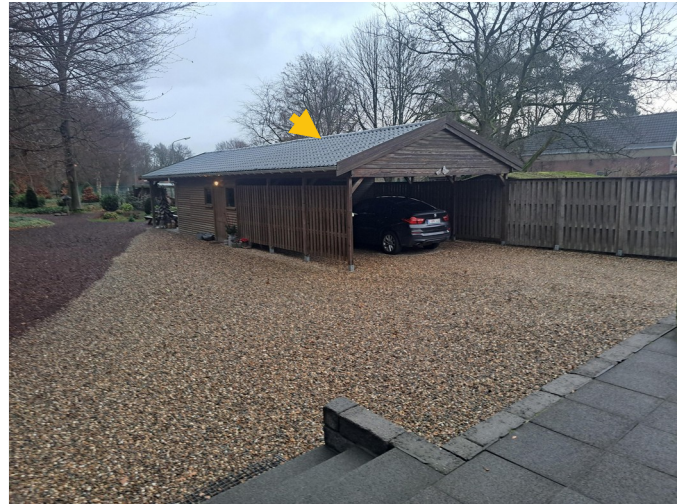
## Fiche 6: Onderdak van de carport is uit doek

| Beschrijving | Notitie | Terug te vinden op plannen |
|---|---|---|
| Fiche 6: Onderdak van de carport is uit doek | Tijdens het onderzoek en de controle van het onderdak hebben we vastgesteld dat het uit een niet-asbestverdacht doek/zeil bestaat. | Plan 2.2: dakenplan |

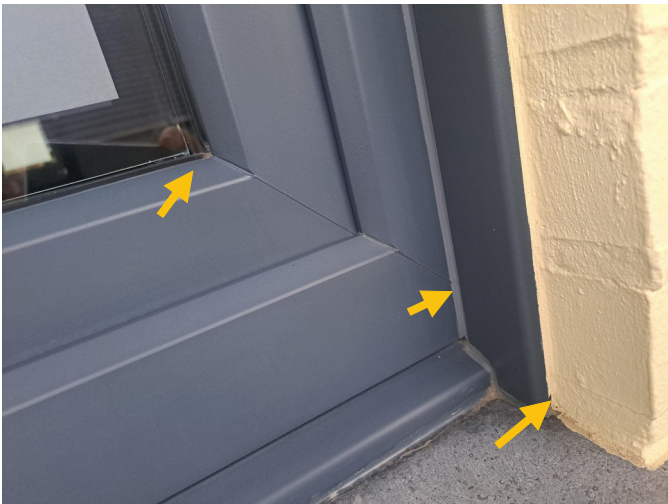
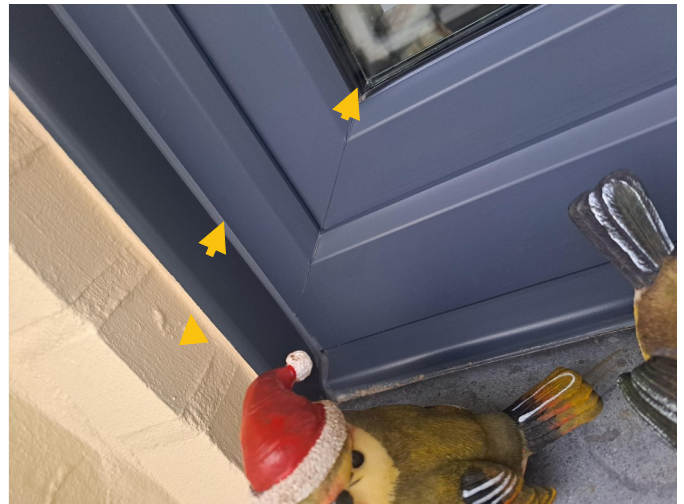
## Fiche 7: siliconen ramen

| Beschrijving | Notitie | Terug te vinden op plannen |
|---|---|---|
| Fiche 7: siliconen ramen | de kit is elastisch en indrukbaar wat aangeeft dat er weekmakers inzitten en geen asbestvezels anders was deze keihard geweest | Plan 1.2: nv0<br>Plan 1.3: nv1 |
