# Asbestinventarisatetest

Pannestraat 241, 3620 Lanaken

Attestnummer : 20251209-000362.000

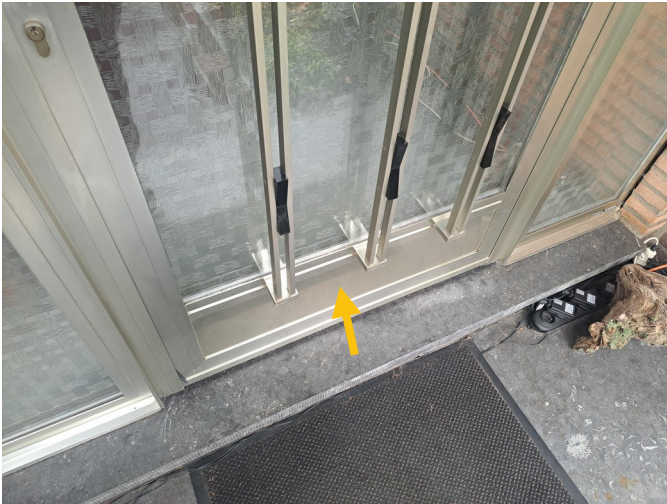
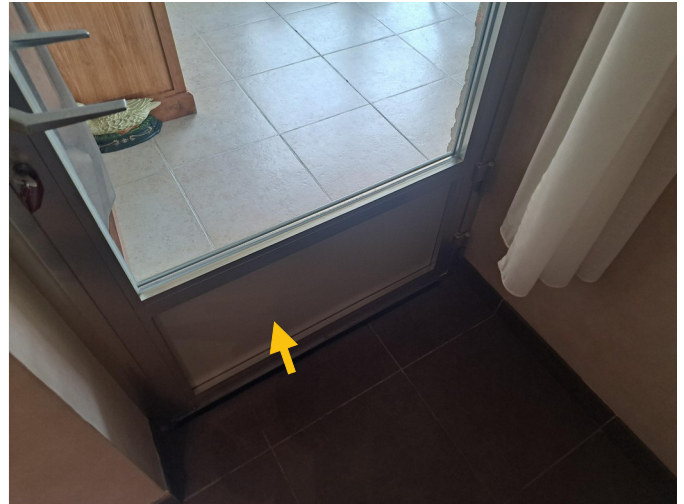
| Eindbeoordeling materiaalrisico | Laag materiaalrisico en/of verlaagde kans op vezelvrijgave |

| Asbestsoort (vezeltype) | Crocidoliet aanwezig |
| Toestand van het materiaal | Onbeschadigd, niet verweerd |

| Beschrijving | glasalpanelen in deuren |
| Asbestmateriaal | Plaat, paneel, tablet - Geëmailleerd, type Glasal |

- Zorg voor een veilig beheer. Vermijd het beschadigen van het asbestmateriaal. Controleer de toestand jaarlijks op wijzigingen.
- Voer bijkomende staalname(s) uit.

- Eenvoudige handelingen: mag via doe-het-zelf of door werknemer(s) met opleidingsattest eenvoudige handelingen omdat het hechtgebonden is en in vaste toestand verkeerd

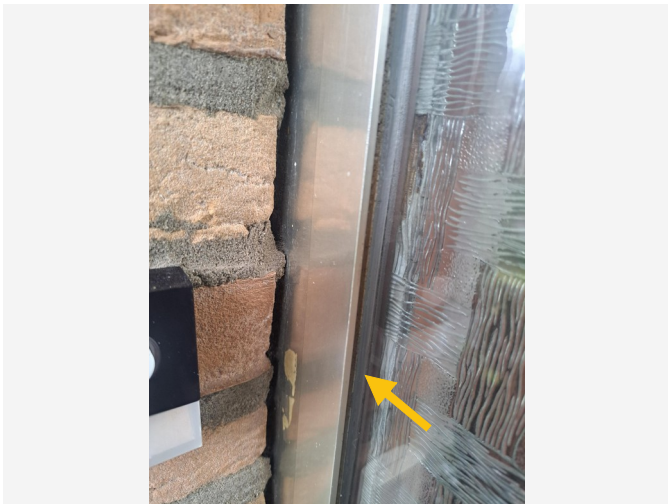
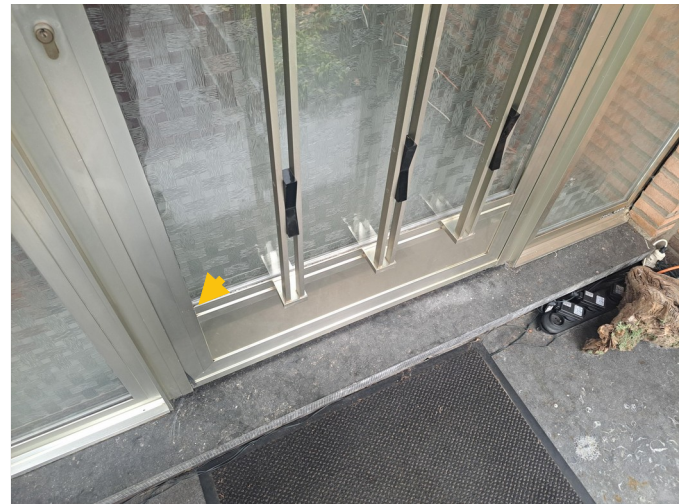
| Eindbeoordeling materiaalrisico | Zeer laag materiaalrisico en/of zeer lage kans op vezelvrijgave |

| Asbestsoort (vezeltype) | Alleen chrysotiel |
| Toestand van het materiaal | Onbeschadigd, niet verweerd |

| # | Type | Referentie | Resultaat |
|---|---|---|---|
| 2.1 | Puntmonster | e193 | Chrysotiel |

| Beschrijving | Kitramen (tussen glas en profiel) |
| Opmerking | <p>Deze oppervlakte, volumes en gewichten zijn niet gemeten, maar geschat op basis van een benadering van de aanwezige kitten (de opgegeven hoeveelheden mogen niet gebruikt worden als maatstaf voor heffingen).</p> <p>witte harde kit</p> |

- Zorg voor een veilig beheer. Vermijd het beschadigen van het asbestmateriaal. Controleer de toestand jaarlijks op wijzigingen.

- Eenvoudige handelingen: mag via doe-het-zelf of door werknemer(s) met opleidingsattest eenvoudige handelingen omdat het hechtgebonden is en in vaste toestand verkeerd

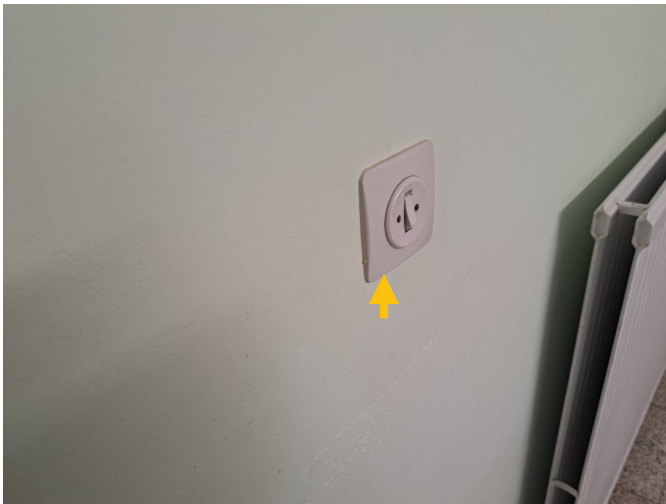
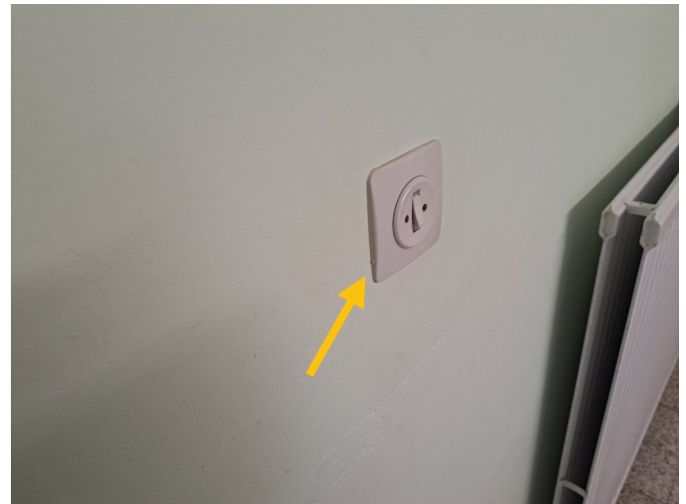
| Eindbeoordeling materiaalrisico | Laag materiaalrisico en/of verlaagde kans op vezelvrijgave |

| Asbestsoort (vezeltype) | Crocidoliet aanwezig |
| Toestand van het materiaal | Onbeschadigd, niet verweerd |

| Beschrijving | 1 x Bakeliet schakelaar |

- Zorg voor een veilig beheer. Vermijd het beschadigen van het asbestmateriaal. Controleer de toestand jaarlijks op wijzigingen.
- Voer bijkomende staalname(s) uit.

- Eenvoudige handelingen: mag via doe-het-zelf of door werknemer(s) met opleidingsattest eenvoudige handelingen  
Raadpleeg de actuele wetgeving op de website van OVAM. Onder strikte voorwaarden kan het eventueel toegestaan zijn om deze toepassing zelf te verwijderen. Bij twijfel wordt echter sterk aangeraden om een erkende asbestverwijderaar te raadplegen. Zorg er bovendien voor dat u zich goed informeert via de websites van OVAM en andere officiële bronnen over de vereiste persoonlijke beschermingsmaatregelen en de richtlijnen voor het veilig verwijderen van asbest.

Houd er rekening mee dat deze toepassingen vaak onder spanning staan. Het is daarom aan te raden om ook een elektricien te raadplegen, aangezien het werken aan of verwijderen van deze toepassingen specifieke technische kennis vereist.

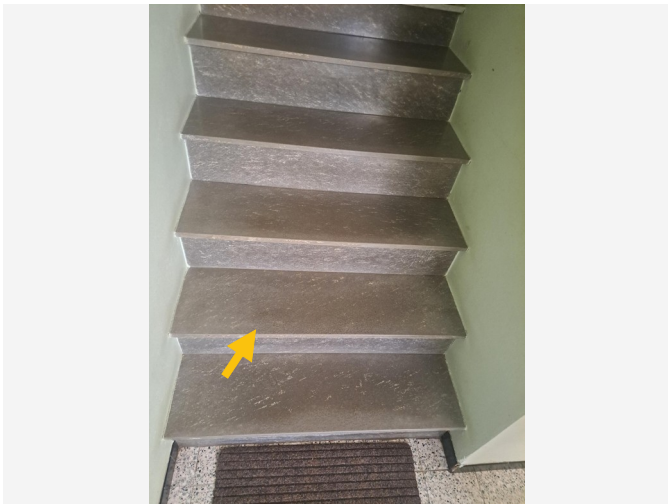
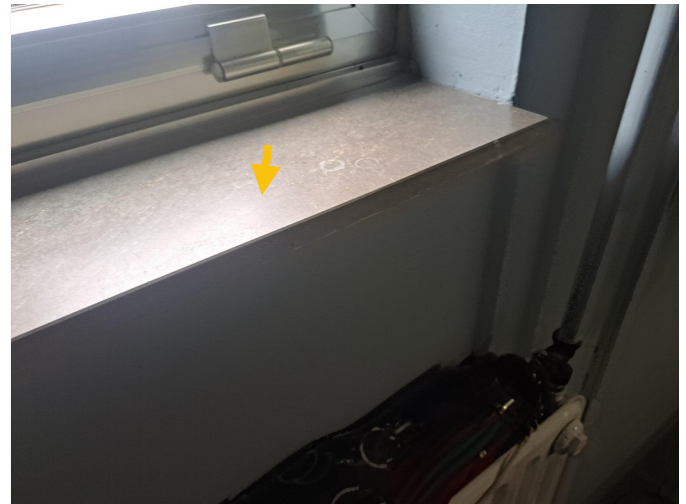
| Eindbeoordeling materiaalrisico | Zeer laag materiaalrisico en/of zeer lage kans op vezelvrijgave |

| Asbestsoort (vezeltype) | Alleen chrysotiel |
| Toestand van het materiaal | Onbeschadigd, niet verweerd |

| Beschrijving | groene raamtabletten en 2 trappen in massal |

- Zorg voor een veilig beheer. Vermijd het beschadigen van het asbestmateriaal. Controleer de toestand jaarlijks op wijzigingen.
- Voer buitenluchtmetingen uit om actuele blootstellingsrisico's in de buitenlucht te monitoren.

- Eenvoudige handelingen: mag via doe-het-zelf of door werknemer(s) met opleidingsattest eenvoudige handelingen omdat het hechtgebonden is en in vaste toestand verkeerd

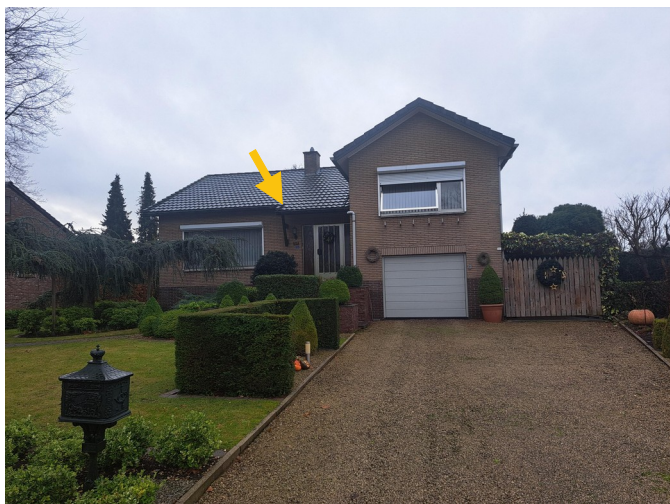
**Reden:** Er is geen volledige risicobeoordeling mogelijk

**Uitleg van de asbestdeskundige:** het overzetskak is niet asbestverdacht maar er zou nog een oud asbesthoudend dak kunnen onderzitten , vermoedelijk shingles maar niet vast te stellen

langs binnen en buitennergens toegankelijk

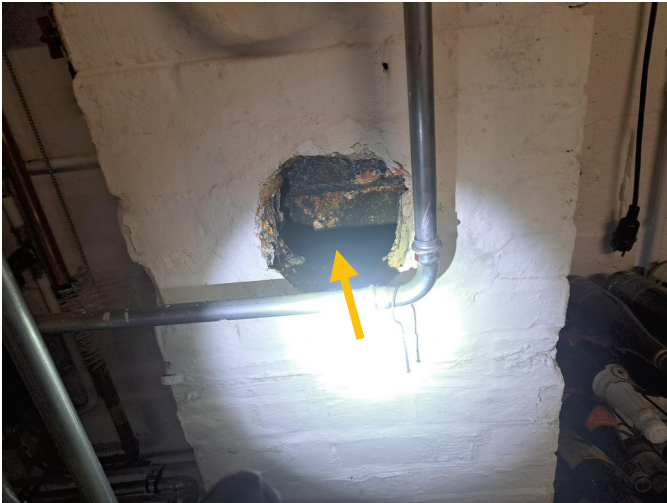
**Reden:** Er is geen volledige risicobeoordeling mogelijk

**Uitleg van de asbestdeskundige:** niet zichtbaar of er in de schouw nog asbestverdachte vezelcementbuizen zitten

in de kelder vermoed ik gres of gebakken potten vast te stellen

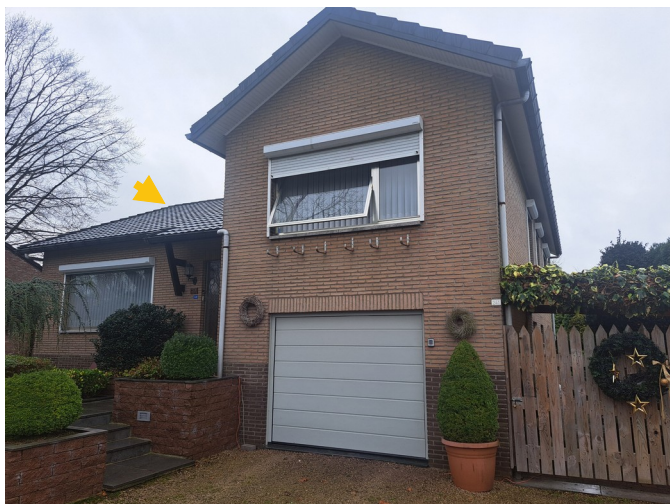
**Reden:** Er is geen volledige risicobeoordeling mogelijk

**Uitleg van de asbestdeskundige:** niet bereikbaar of zichtbaar

het overzetdak is nergens te lichten en langs binnen nergens toegankelijk

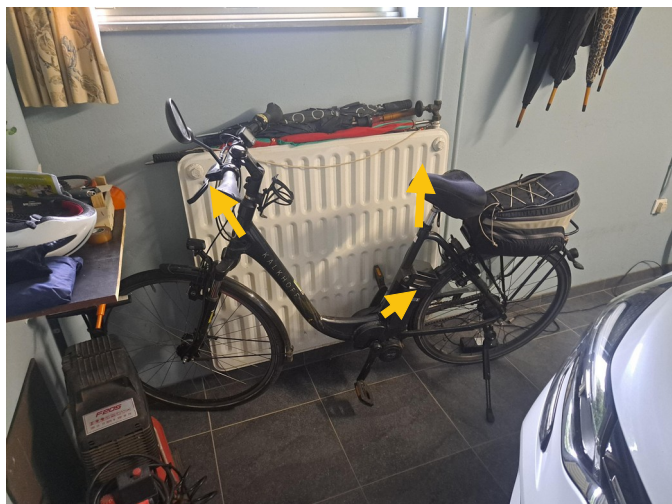
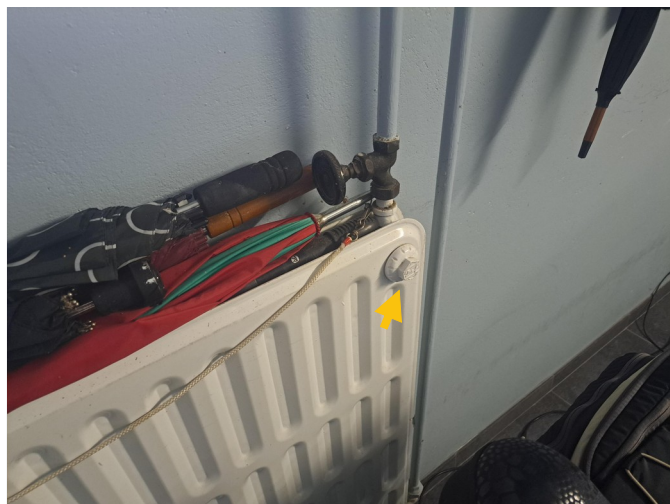
Tijdens onze inspectie trokken de gietijzeren radiatoren onze aandacht. Deze radiatoren bevatten vaak pakkingen die mogelijk asbestverdacht of asbesthoudend zijn. Aan de drie ronde schijven zit er meestal een asbestpakking. Omdat wij geen destructieve methoden mogen toepassen, hebben we visueel aan de buitenzijde geen pakkingen kunnen vaststellen. Bij renovatie of sloop is een destructief onderzoek naar deze radiatoren echter noodzakelijk, aangezien de kans groot is dat ze asbesthoudende pakkingen bevatten.
