# Asbestinventarisatetest

Tournebride 7, 3620 Lanaken

Attestnummer : 20250617-000191.000

Uitgegeven op : 17.06.2025

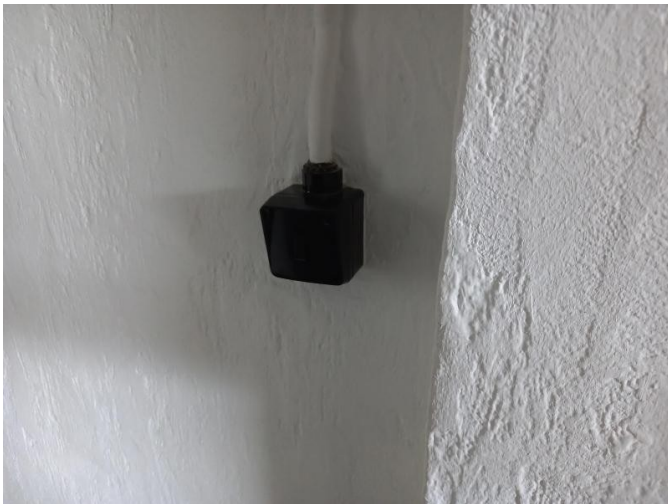
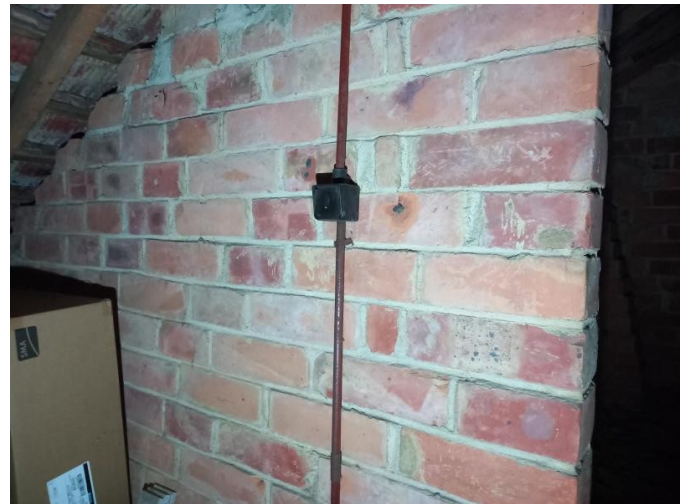
Het asbestmateriaal valt onder de mijlpaal van 2040.

| Eindbeoordeling materiaalrisico | Laag materiaalrisico en/of verlaagde kans op vezelvrijgave |

| Asbestsoort (vezeltype) | Crocidoliet aanwezig |
| Toestand van het materiaal | Onbeschadigd, niet verweerd |

| Beschrijving | Bakeliet |
| Asbestmateriaal | Plaat, paneel, tablet - Type Bakeliet |

- Zorg voor een veilig beheer. Vermijd het beschadigen van het asbestmateriaal. Controleer de toestand jaarlijks op wijzigingen.

- Eenvoudige handelingen: mag via doe-het-zelf of door werknemer(s) met opleidingsattest eenvoudige handelingen  
Asbest binnen een gebouw

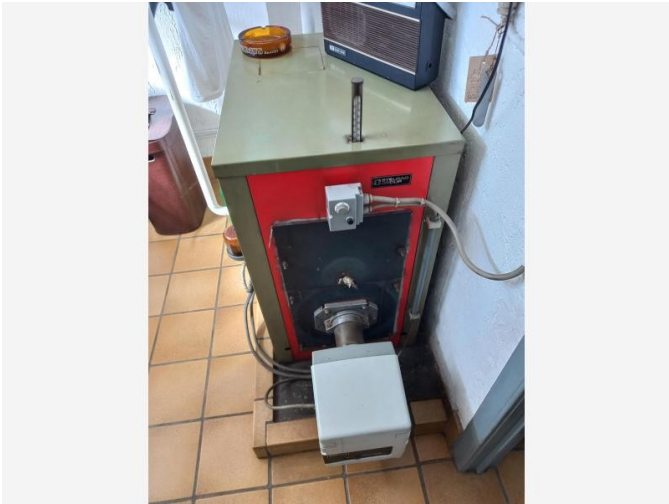
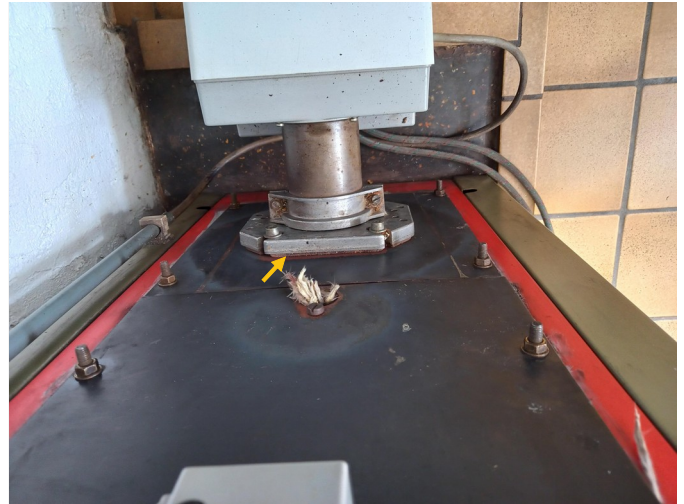
Het asbestmateriaal valt onder de mijlpaal van 2040.

| Eindbeoordeling materiaalisico | Laag materiaalisico en/of verlaagde kans op vezelvrijgave |

| Asbestsoort (vezeltype) | Crocidoliet aanwezig |
| Toestand van het materiaal | Onbeschadigd, niet verweerd |

| Beschrijving | Pakking cv |
| Asbestmateriaal | Pakking, dichting |

- Zorg voor een veilig beheer. Vermijd het beschadigen van het asbestmateriaal. Controleer de toestand jaarlijks op wijzigingen.

- Eenvoudige handelingen: mag via doe-het-zelf of door werknemer(s) met opleidingsattest eenvoudige handelingen  
Asbest binnen of buiten een gebouw

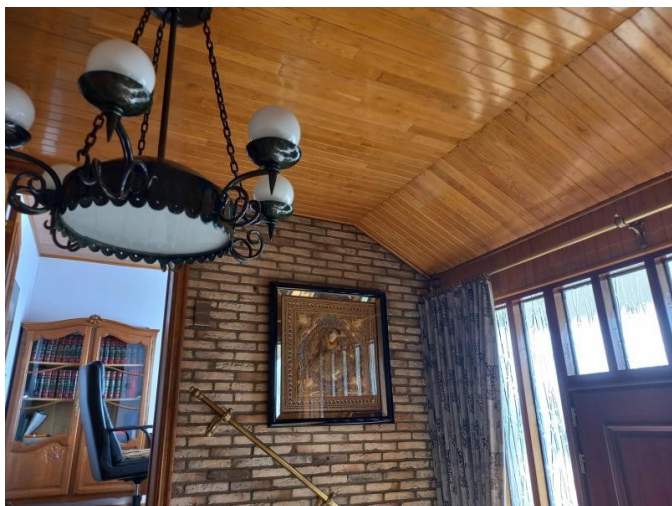
Alle plafonds afgewerkt met hout, mogelijks pleisterwerk aanwezig.

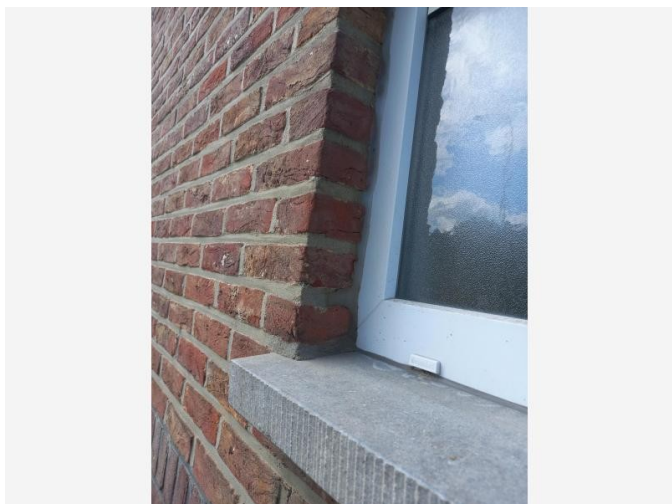
Niet verdacht, zachte silicone

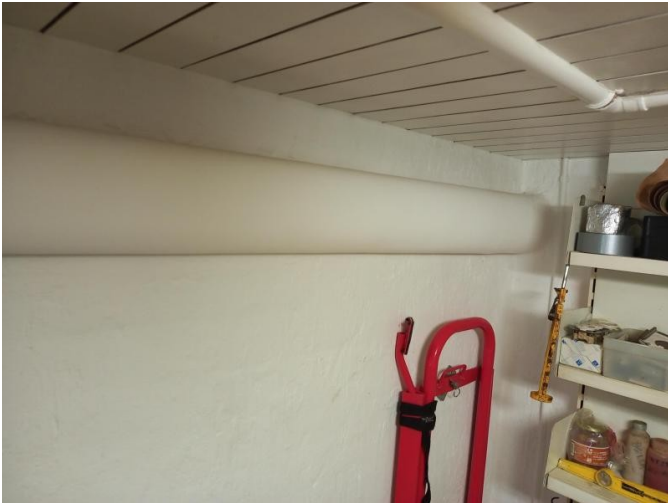
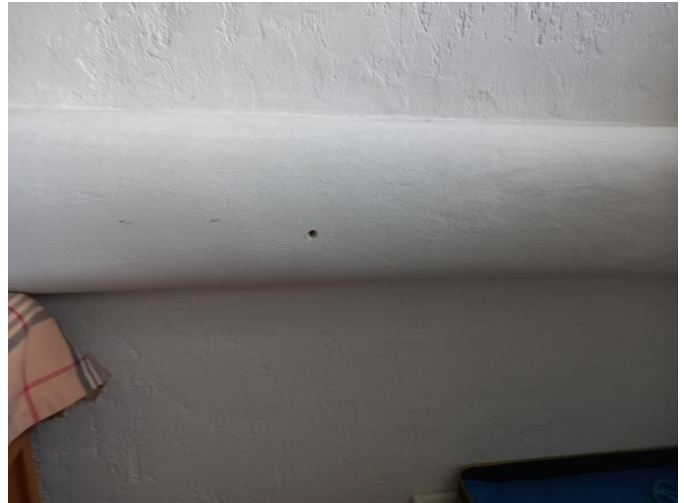
## Fiche 9: Leidingisolatie rechte stukken

Geen asbest

| # | Type | Referentie | Resultaat |
|---|---|---|---|
| 9.1 | Mengmonster | 8829935 MM3 - Leidingiso recht | Geen asbest |

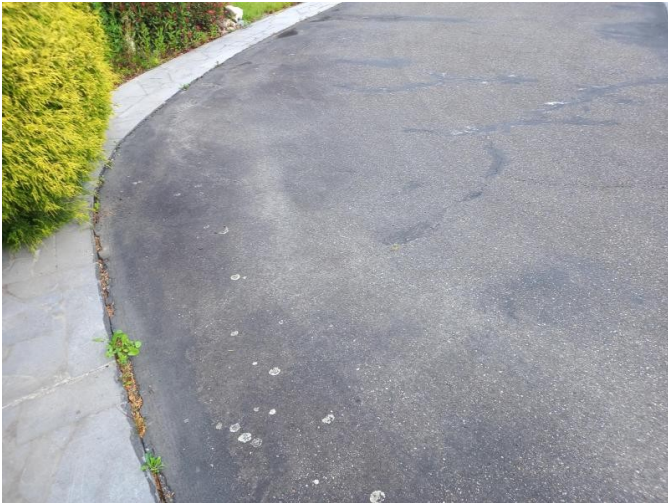
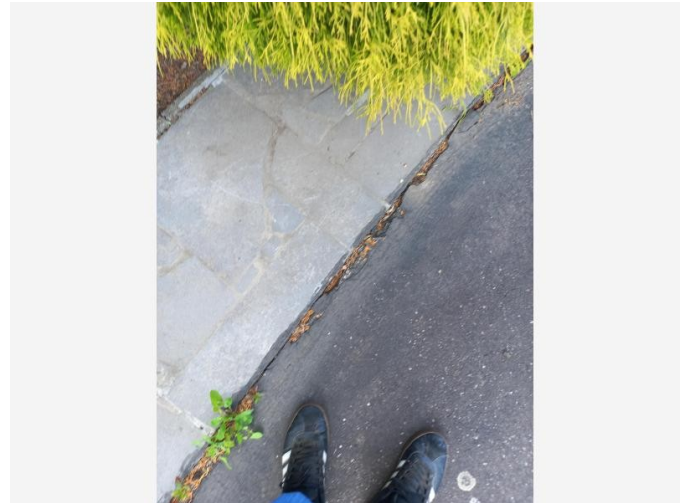
## Fiche 10: Asfalt verharding

Geen asbest

| # | Type | Referentie | Resultaat |
|---|---|---|---|
| 10.1 | Puntmonster | 8829933 MM1 - Asfalt | Geen asbest |

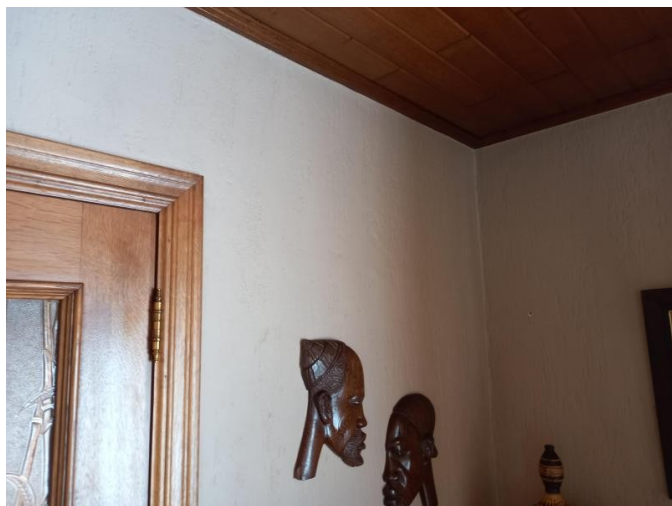
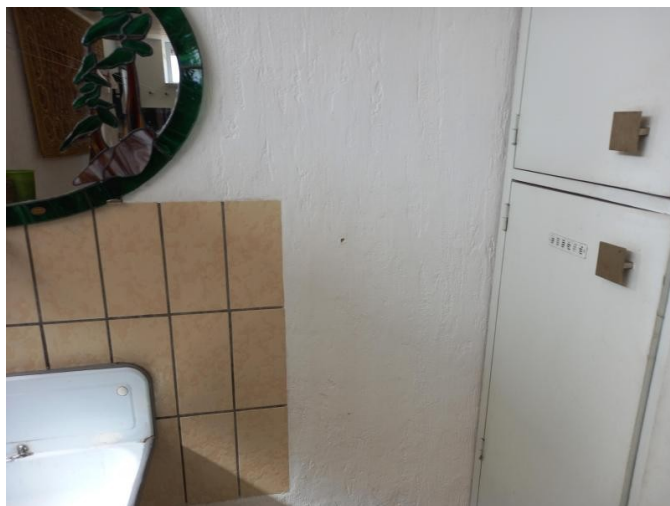
## Fiche 11: Pleisterwerk muur

Geen asbest

| # | Type | Referentie | Resultaat |
|---|---|---|---|
| 11.1 | Mengmonster | 8829934 MM2 - Pleisterwerk muur | Geen asbest |

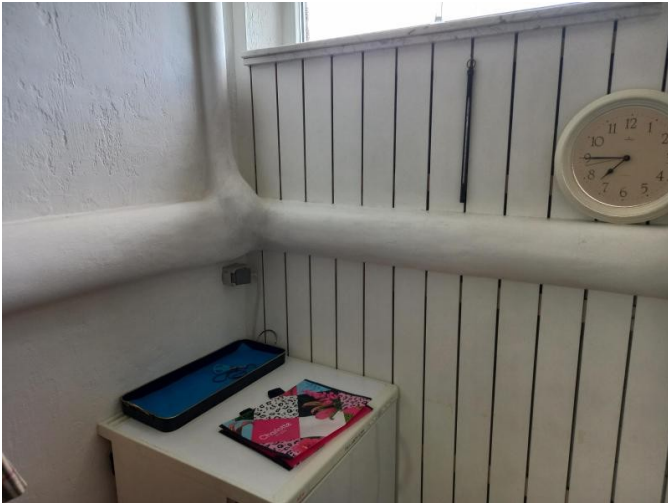
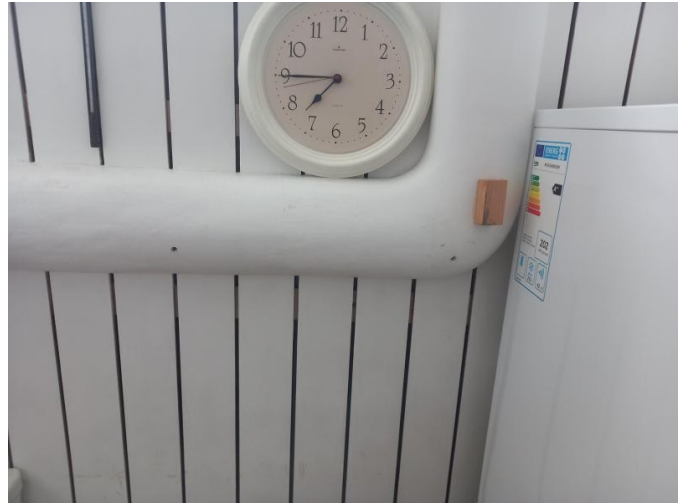
## Fiche 12: Leidingisolatie bochten

Geen asbest

| # | Type | Referentie | Resultaat |
|---|---|---|---|
| 12.1 | Mengmonster | 8829936 MM4 - Leidingiso bocht | Geen asbest |
