# Asbestinventarisat attest

Paalsteenlaan 15/4, 3620 Lanaken

Attestnummer : 20260127-000436.000

Uitgegeven op : 27.01.2026

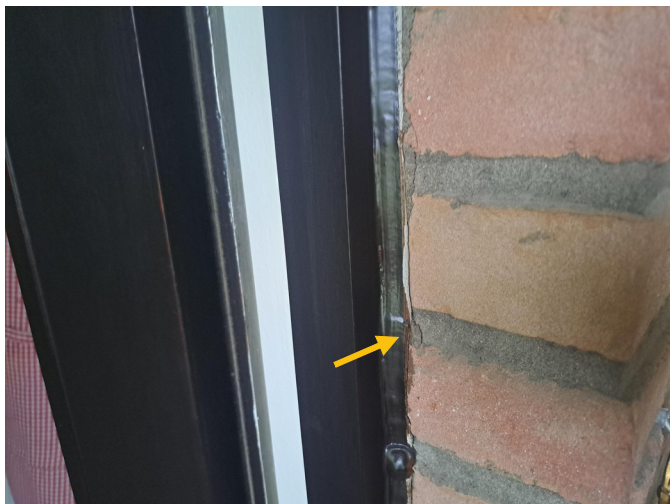
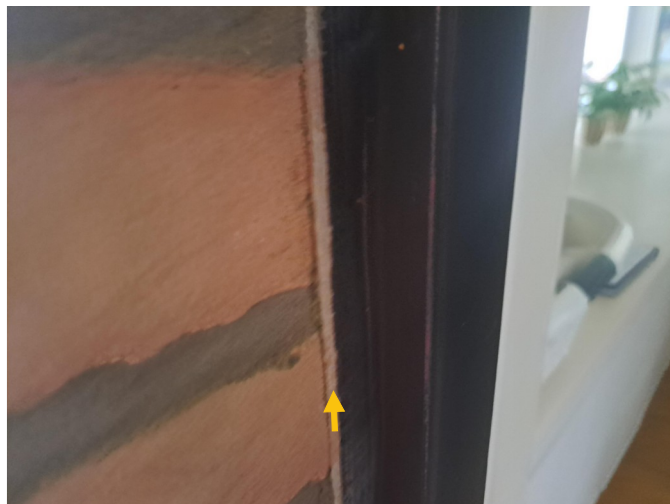
Het asbestmateriaal valt onder de mijlpaal van 2040.

| Eindbeoordeling materiaalrisico | Zeer laag materiaalrisico en/of zeer lage kans op vezelvrijgave |

| Gebondenheid | Categorie 1: hechtgebonden in oorsprong |
| Asbestsoort (vezeltype) | Alleen chrysotiel |
| Asbestconcentratie | Laag (< 50%) |
| Toestand van het materiaal | Onbeschadigd, niet verweerd |

| # | Type | Referentie | Resultaat |
|---|---|---|---|
| 1.1 | Puntmonster | e872 | Chrysotiel |

| Beschrijving | siliconen ramen tss gevel en raamkader |

- Zorg voor een veilig beheer. Vermijd het beschadigen van het asbestmateriaal. Controleer de toestand jaarlijks op wijzigingen.

- Eenvoudige handelingen: mag via doe-het-zelf of door werknemer(s) met opleidingsattest eenvoudige handelingen omdat het hechtgebonden is en in vaste toestand verkeerd  
zie website ovam vlaanderen of hieronder voor verdere info inzake te dragen pbms ed

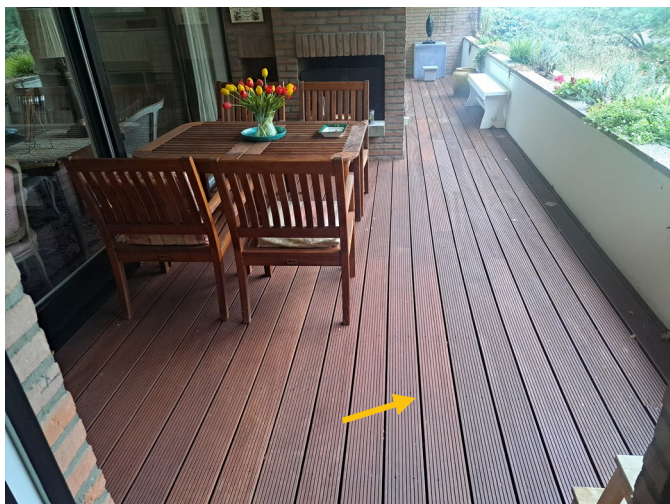
**Reden:** Er is geen volledige risicobeoordeling mogelijk

**Uitleg van de asbestdeskundige:** niet zichtbaar of er onder de terrasplanken nog asbestvedachte roofing zit

| (Asbest)materiaal | Dak- en gevelbekleding - Roofing |
| Karakterisatie | Asbest (verdacht) |

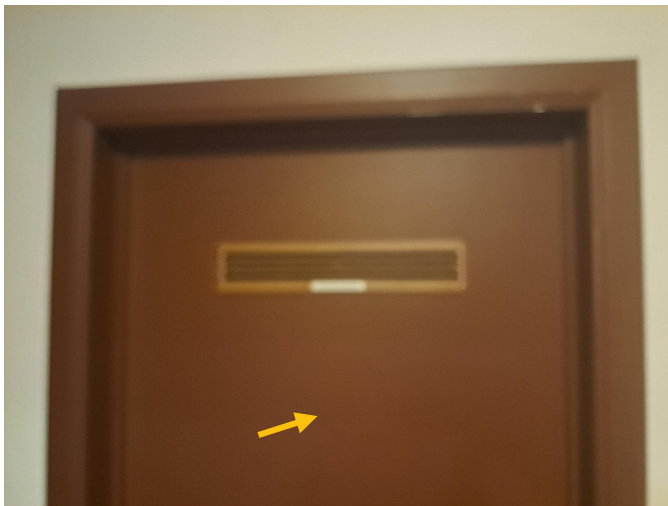
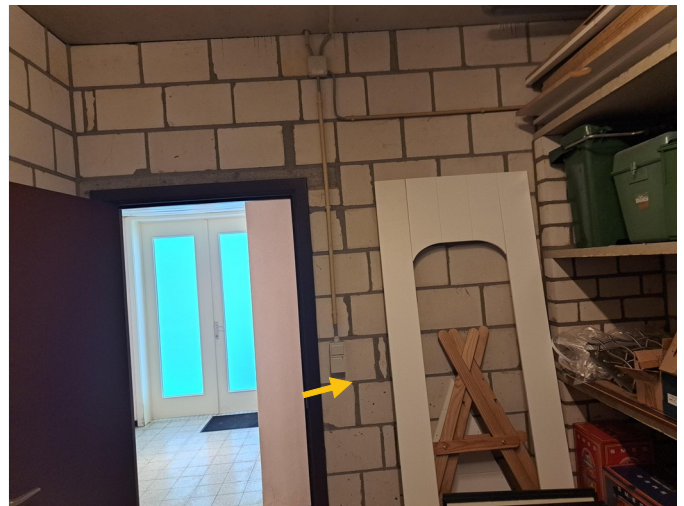
in de berging is niets asbestverdachts vast te stellen

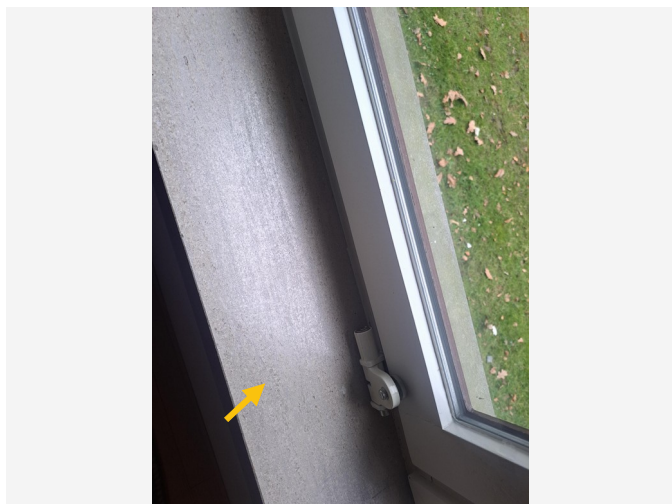
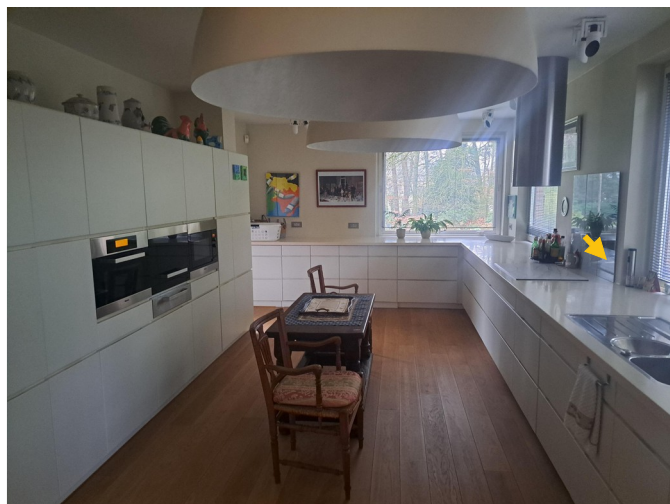
natuursteen , geen massal

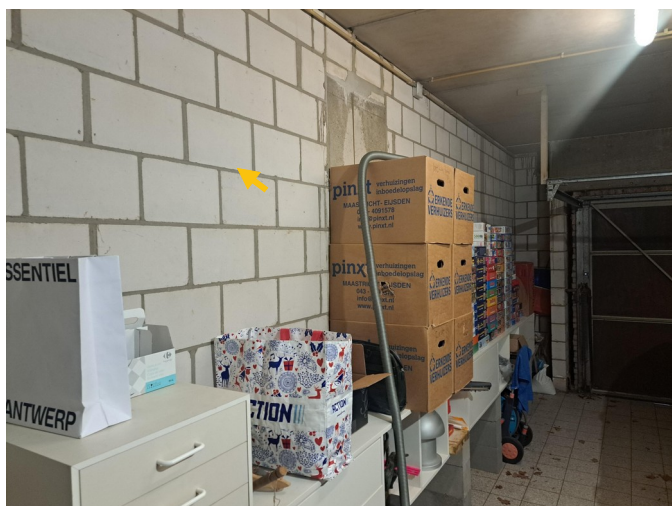
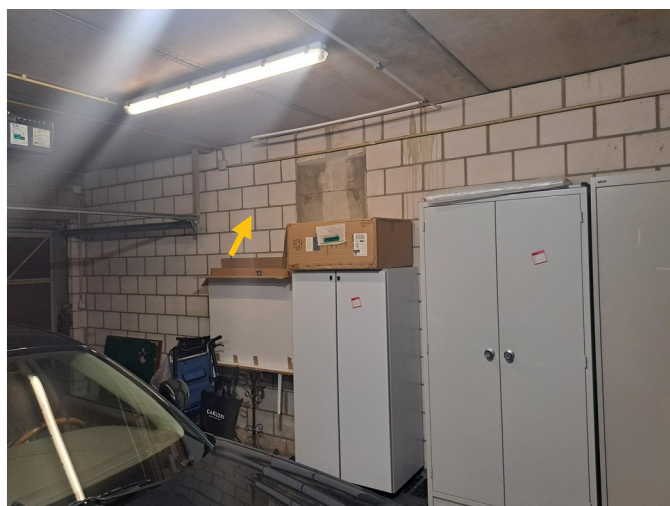
in de garage is niets asbestverdachts vast te stellen

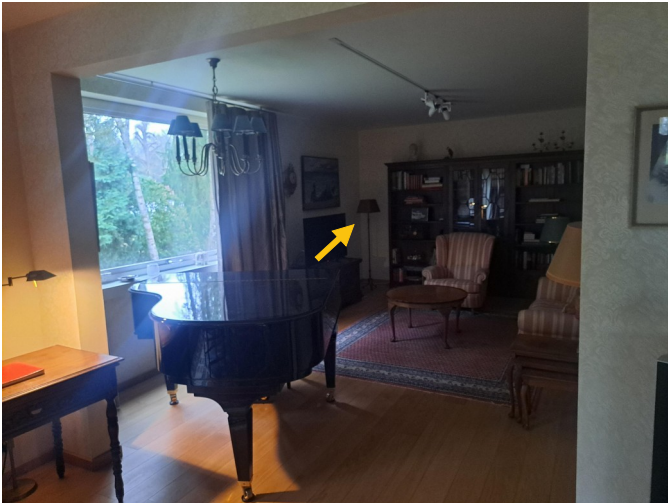
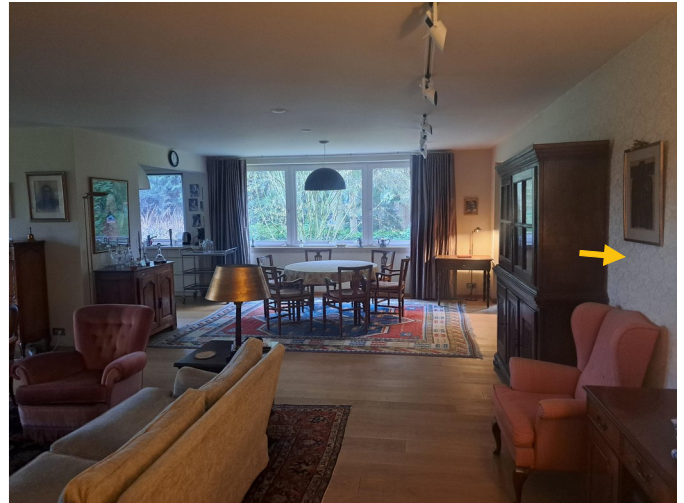
## Fiche 6: Pleisterwerk muren

Geen asbest

| # | Type | Referentie | Resultaat |
|---|---|---|---|
| 6.1 | Mengmonster | e871 | Geen asbest |
