# Asbestinventarisatetest

Bedrijfsweg 3, 3620 Lanaken

Attestnummer : 20260215-000029.000

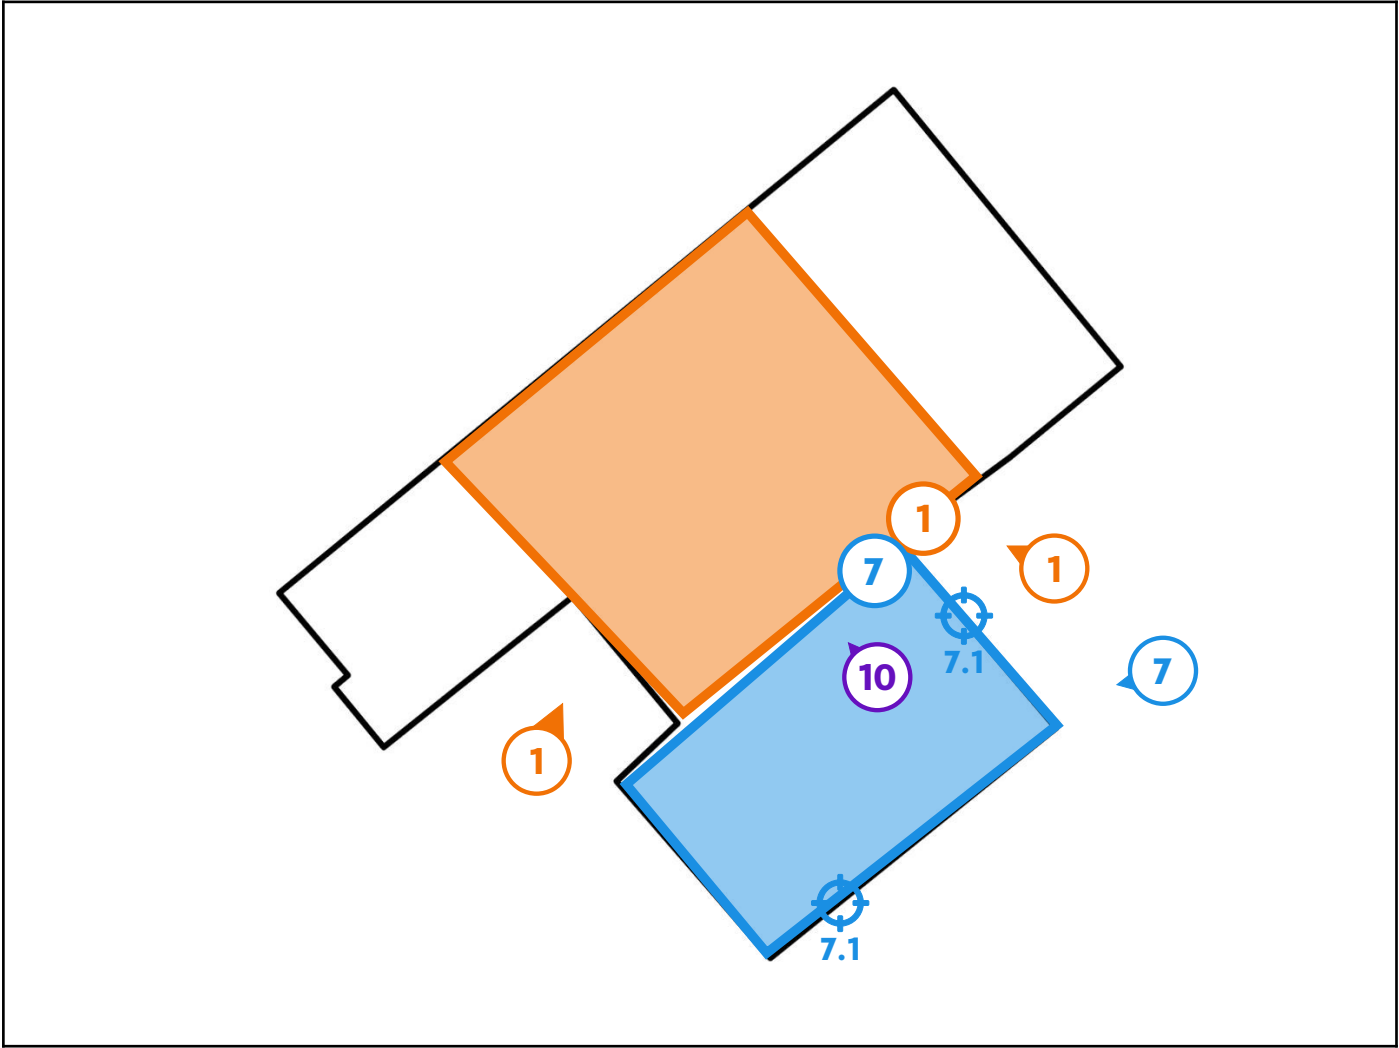
# Plan 1.1: dakenplan

| Beschrijving | Type | Actie |
|---|---|---|
| 1. Dak in golfplaten (cement) | Asbestmateriaal | Verwijderen |

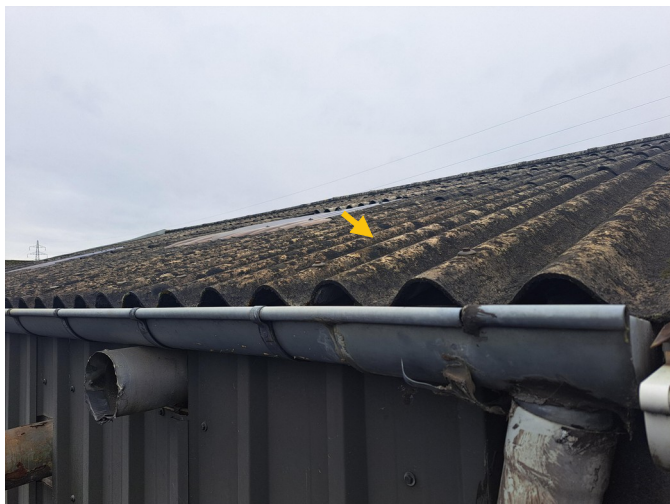
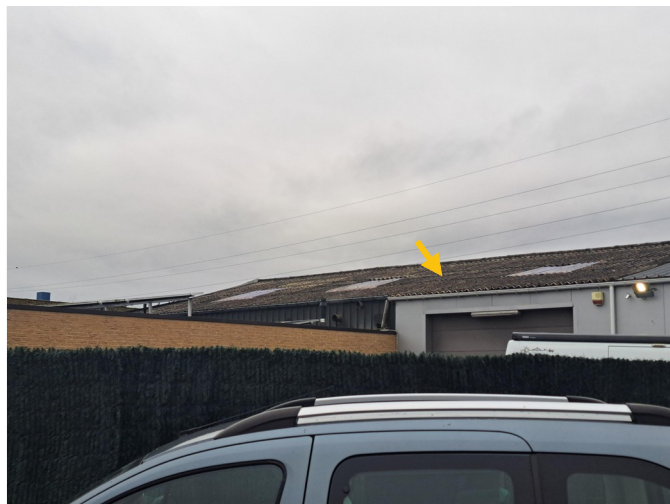
## Conclusie

Het asbestmateriaal valt onder de mijlpaal van 2034.

| Eindbeoordeling materiaalrisico | Laag materiaalrisico en/of verlaagde kans op vezelvrijgave |

| Asbestsoort (vezeltype) | Crocidoliet aanwezig |
| Toestand van het materiaal | Licht beschadigd, licht verweerd. Intact calciumsilicaatmateriaal of categorie III 'gebondenheid' |

| Beschrijving | Dak in golfplaten (cement) |
| Identificatiemethode | <p>De asbestdeskundige beoordeelt het materiaal als asbestverdacht en dus asbesthoudend, en dit zonder monstername.</p> <p>Motivatie: De monstername brengt andere schade aan dan schade die inherent is aan de monstername.</p> |

- Verwijder dit asbestmateriaal zo snel mogelijk. Volg de toestand goed op.
- Hemelwater dat afspoelt van asbestcement daken of gevels kan asbestdeeltjes bevatten. Gebruik het enkel voor gesloten circuits (bv. spoelen toiletten). Reinig na het vervangen van het dak of de gevel de dakgoten en regenwaterput of -ton om asbesthoudend sediment of slib te verwijderen
- Voer bijkomende staalname(s) uit.

- Eenvoudige handelingen: mag via doe-het-zelf of door werknemer(s) met opleidingsattest eenvoudige handelingen  
Deze toepassing mag door een aannemer die over een opleidingsattest eenvoudige handelingen beschikt of door een particulier (doe-het-zelf), verwijderd worden indien er geen verhoogd risico op vrijgave van asbestvezels (max. concentratie 0,01 vezels/cm<sup>3</sup> - CODEX Art. VI.3-54) ontstaat en de toepassing voorafgaand wordt gefixeerd/bevochtigd. De individuele elementen moeten zonder machinale werktuigen (boormachine, slijpschijf, hogedrukreiniger, etc.) en zonder breken of gooien een voor een losgemaakt worden en dubbel en luchtdicht verpakt afgevoerd worden naar een erkend afvalpunt (recyclagepark). Daar moeten ze voorzichtig in de container voor asbestafval worden gelegd. Op het recyclagepark worden uitsluitend hechtgebonden

- Eenvoudige handelingen: enkel door erkend asbestverwijderaar  
Indien bovenstaande criteria worden overschreden:

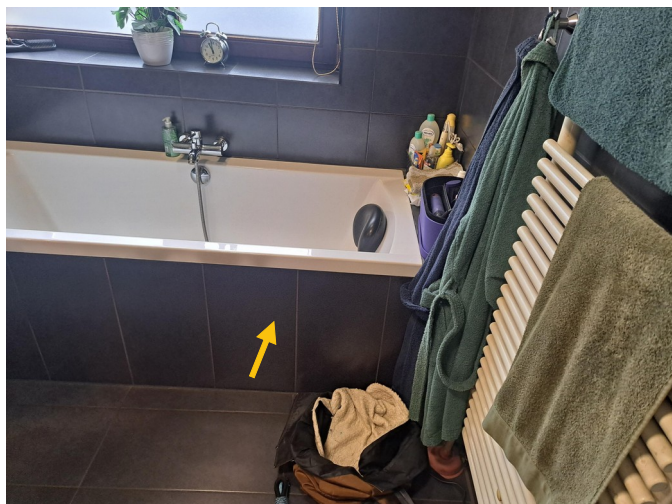
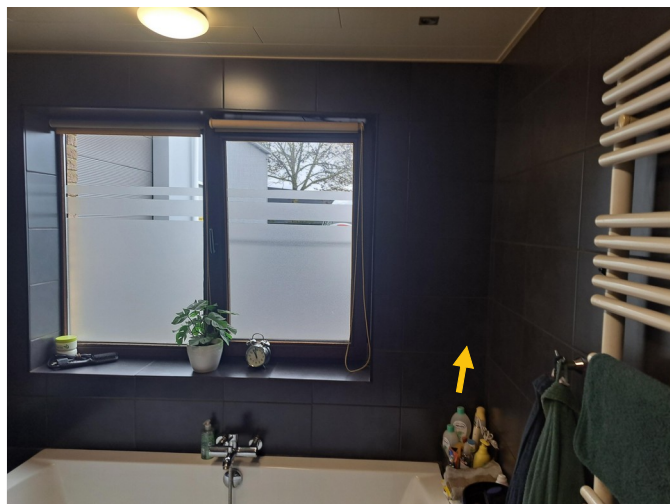
Afwerking met een intacte faïencetegels zonder zichtbare beschadigingen. Controle en monsternamen van de lijm laag is enkel mogelijk mits uitbreiding naar een aanvullend destructief onderzoek.

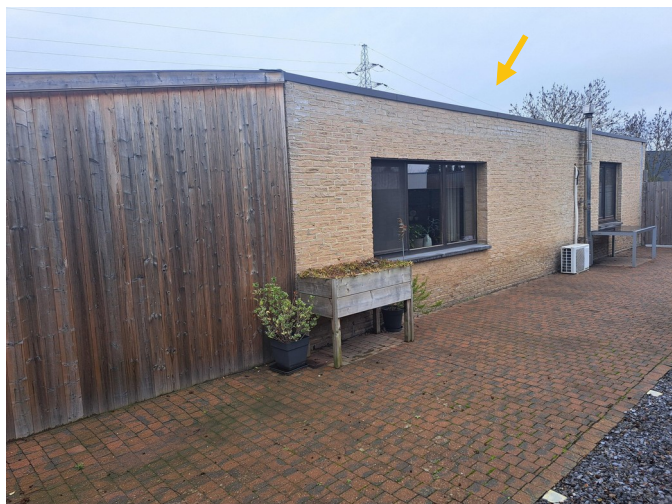
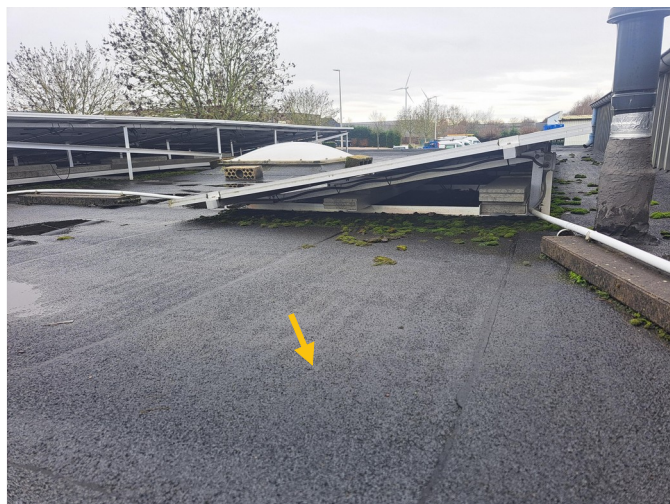
het zou kunnen dat er nog onderliggende roofinglagen zijn

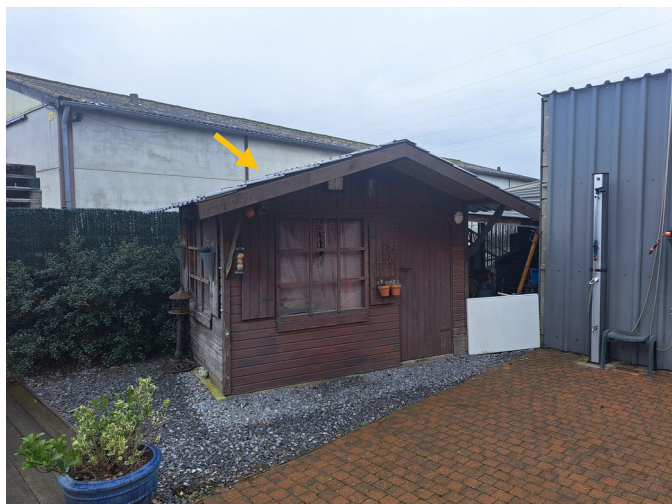
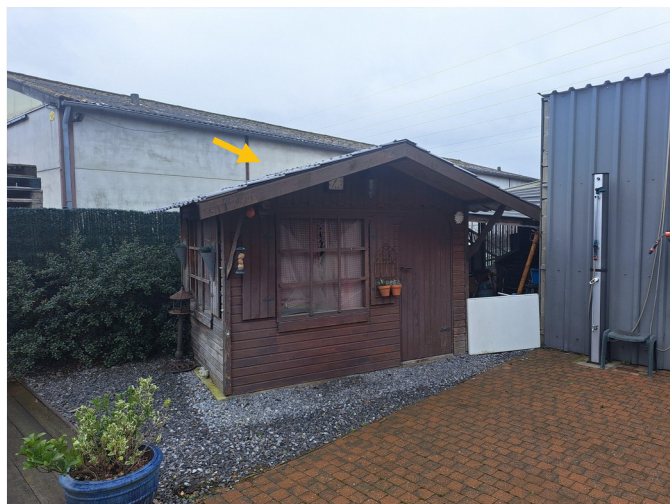
in het tuinhuis is niets asbestverdachts vast te stellen

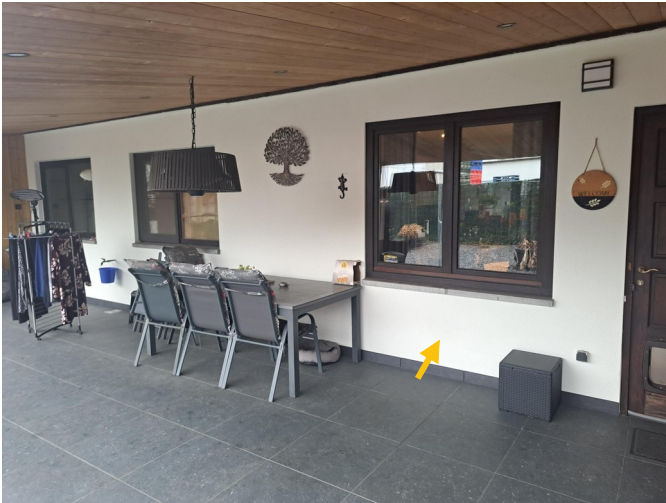
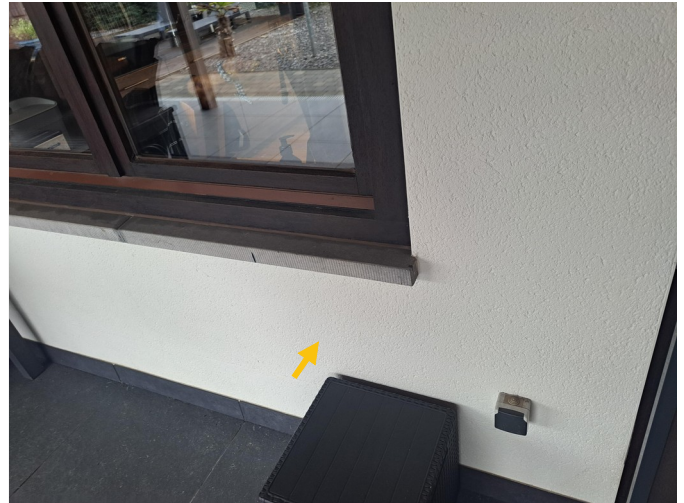
## Fiche 6: Crepi

Geen asbest

| # | Type | Referentie | Resultaat |
|---|---|---|---|
| 6.1 | Mengmonster | f103 | Geen asbest |

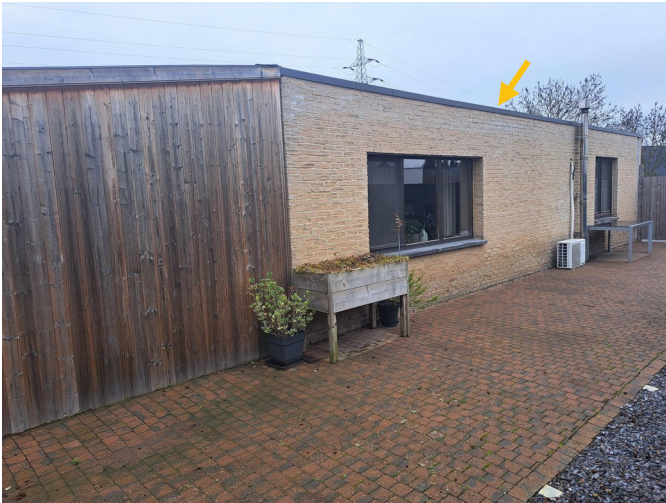
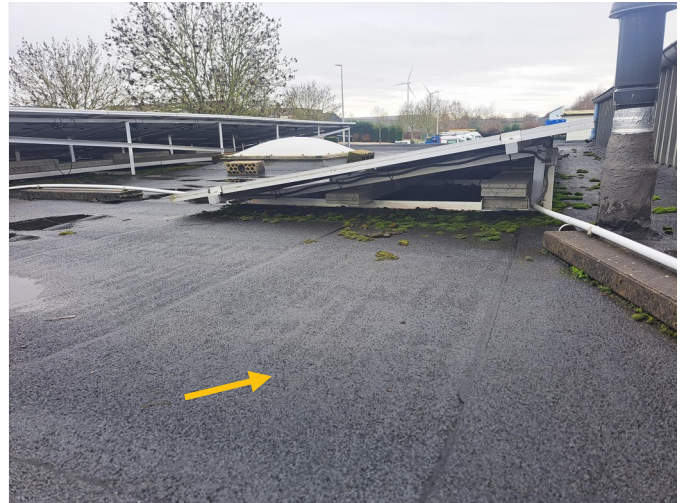
## Fiche 7: Roofing plat dak

Geen asbest

| # | Type | Referentie | Resultaat |
|---|---|---|---|
| 7.1 | Mengmonster | f102 | Geen asbest |

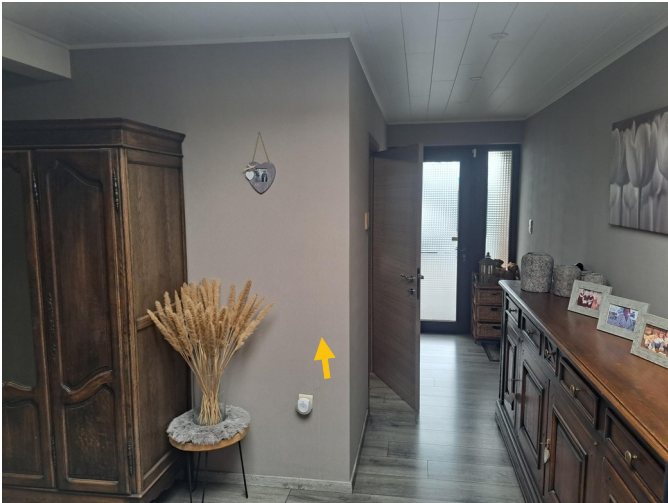
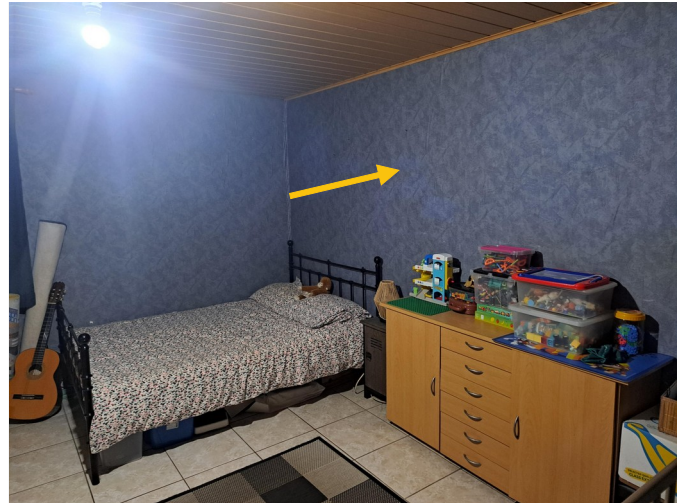
## Fiche 8: pleister wanden

Geen asbest

| # | Type | Referentie | Resultaat |
|---|---|---|---|
| 8.1 | Mengmonster | f101 | Geen asbest |

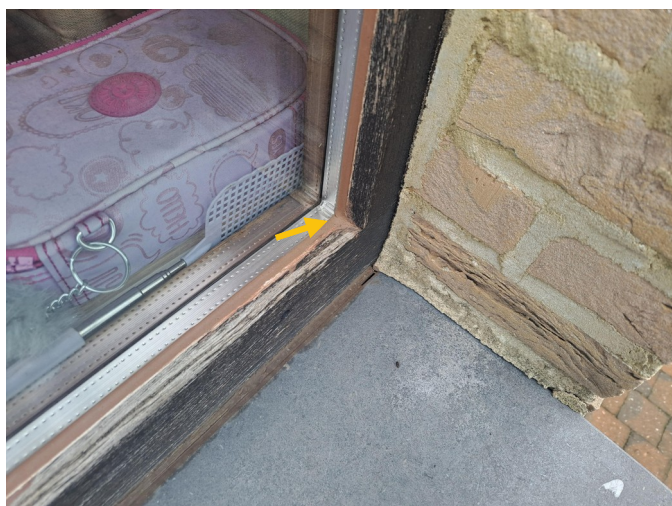
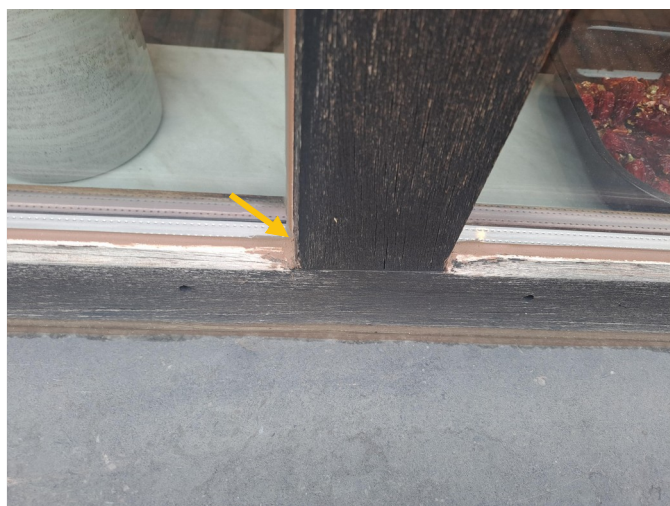
### Fiche 9: siliconen ramen

| Beschrijving | Notitie | Terug te vinden op plannen |
|---|---|---|
| Fiche 9: siliconen ramen | de kit is elastisch en indrukbaar wat aangeeft dat er weekmakers inzitten en geen asbestvezels | Plan 1.4: nv0 |

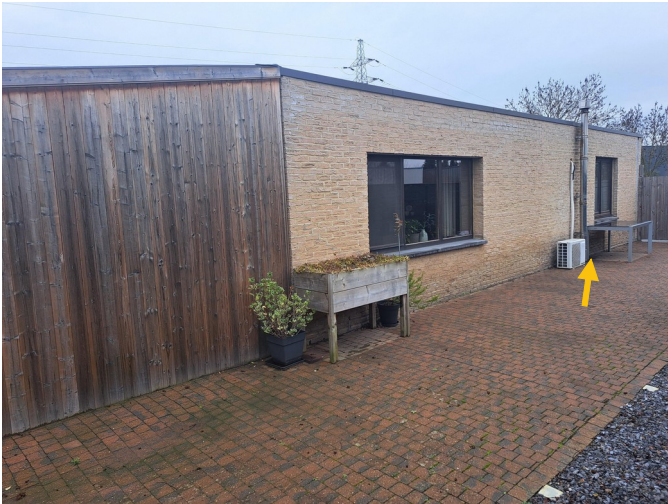
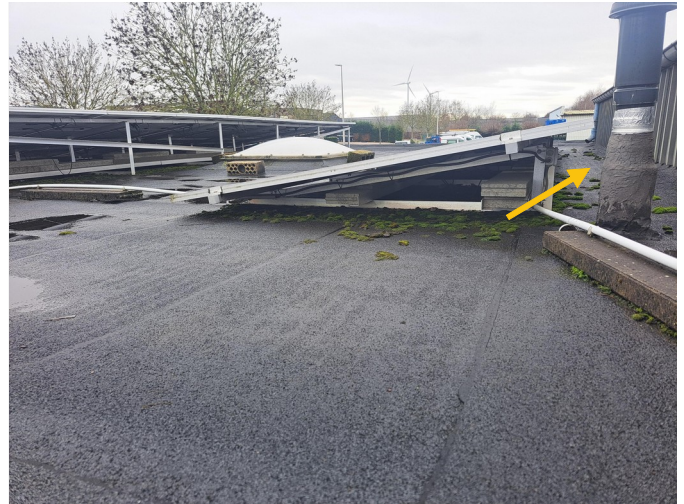
## Fiche 10: Rookgaskanaal (niet verdacht)

| Beschrijving | Notitie | Terug te vinden op plannen |
|---|---|---|
| Fiche 10: Rookgaskanaal (niet verdacht) | Het rookgaskanaal is niet asbestverdacht. | Plan 1.1: dakenplan<br>Plan 1.2: nv0 |
