# Asbestinventarisatetest

Waterstraat 47, 3620 Lanaken

Attestnummer : 20260129-000300.000

Uitgegeven op : 29.01.2026

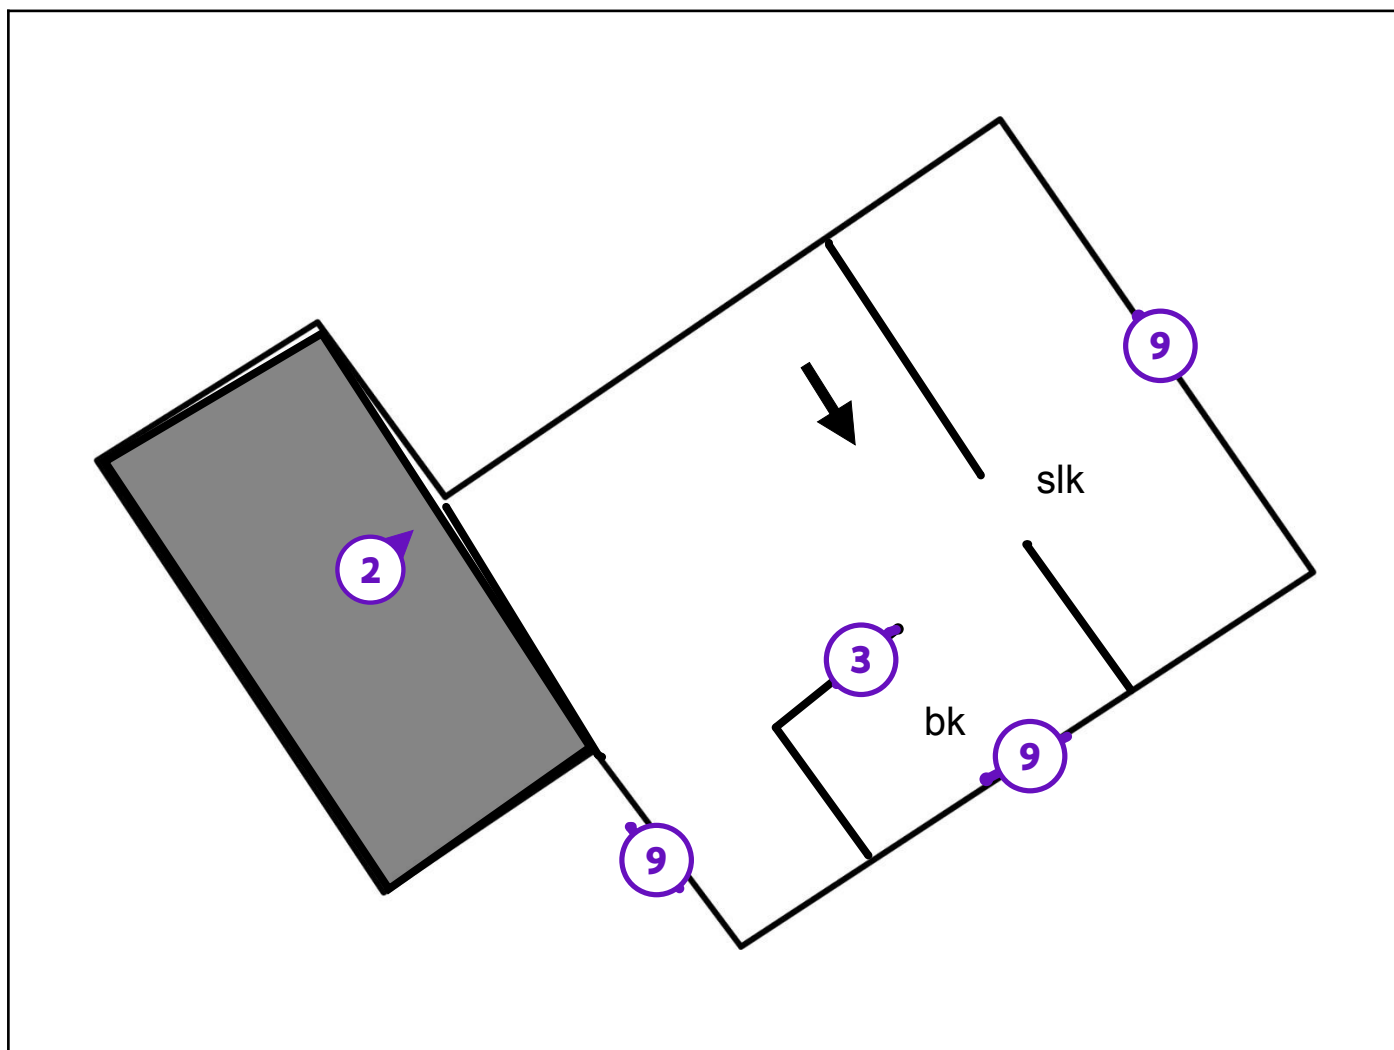
## Plan 1.3: nv1

| Beschrijving | Type | Actie |
|---|---|---|
| 2. Schoorsteen rookgaskanaal | Beperking | - |

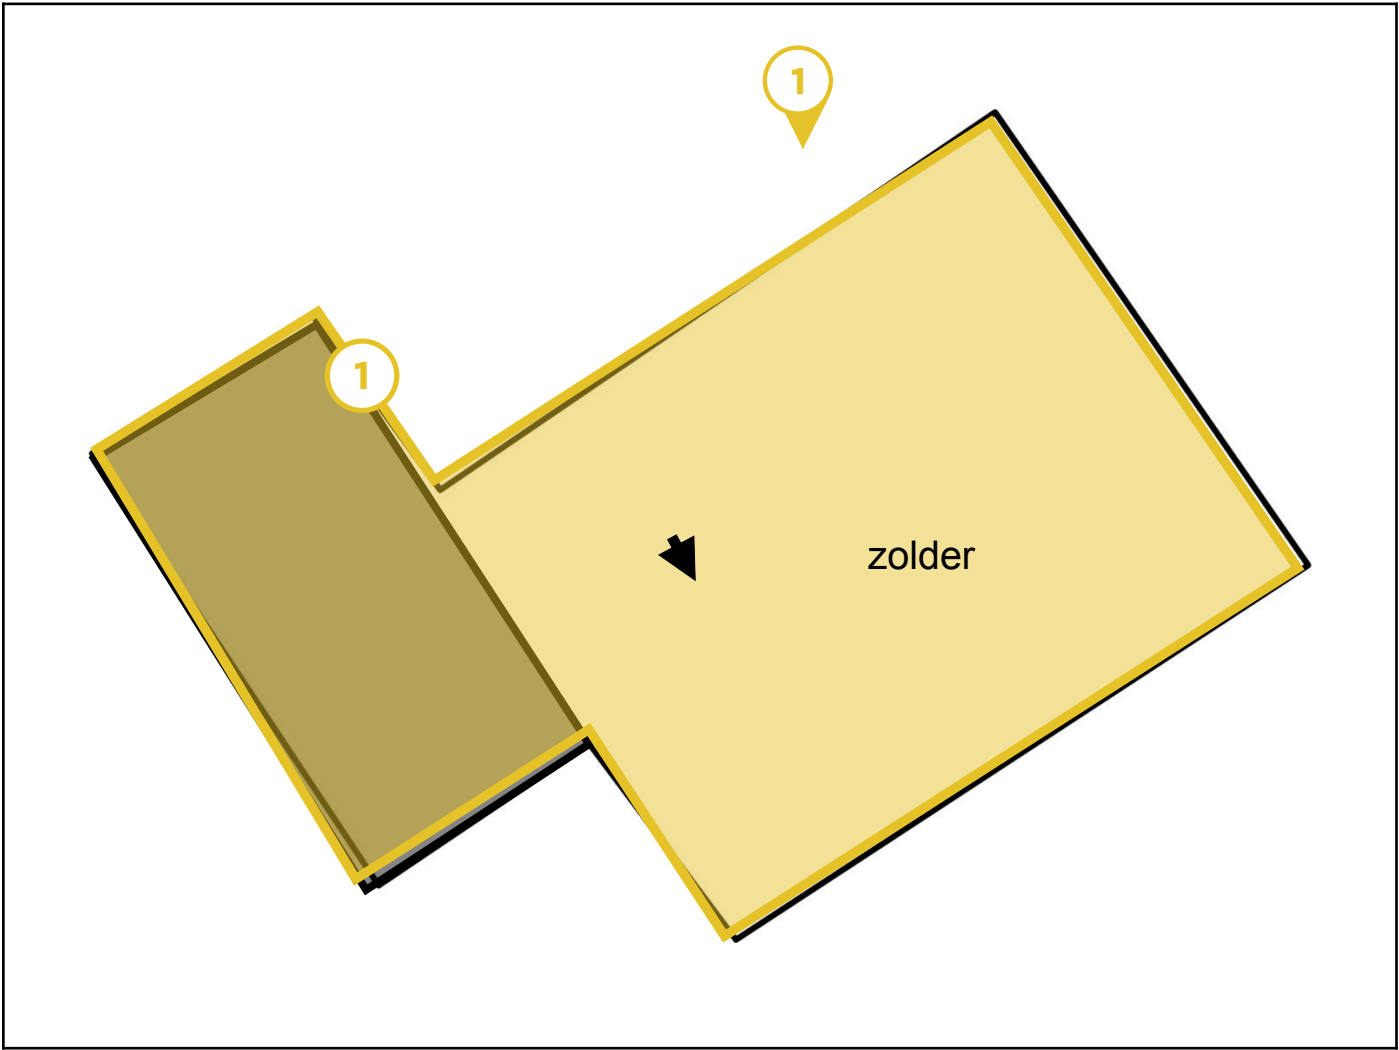
# Plan 1.6: zolder

| Beschrijving | Type | Actie |
|---|---|---|
| 1. Onderdak type menuiserite | Asbestmateriaal | Zorgvuldig beheren |

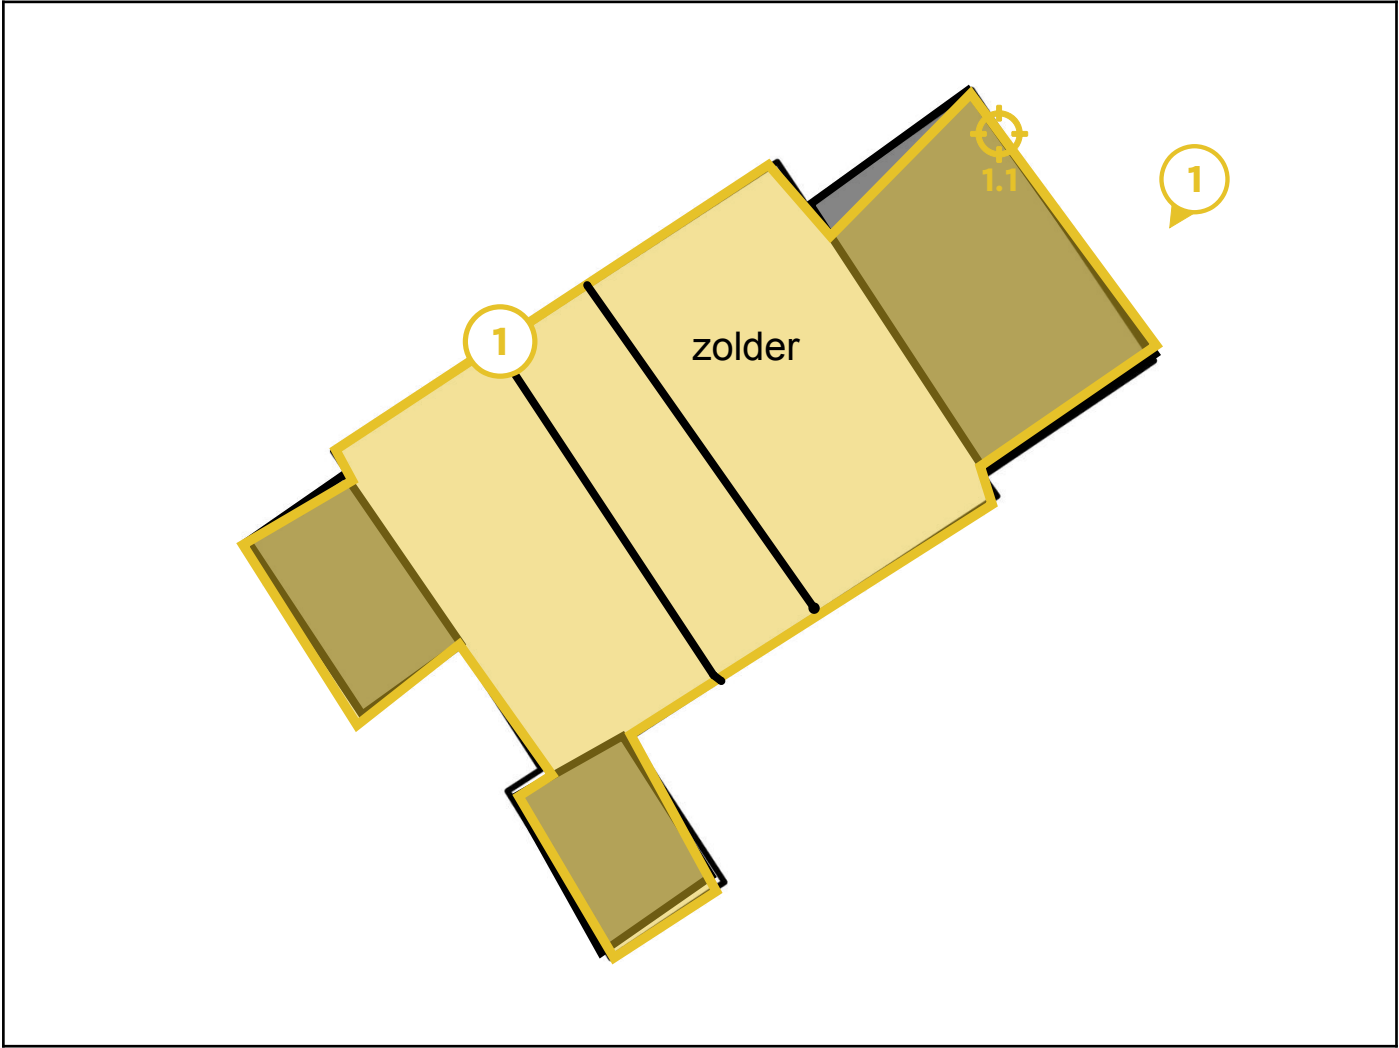
# Plan 2.2: zolder

| Beschrijving | Type | Actie |
|---|---|---|
| 1. Onderdak type menuiserite | Asbestmateriaal | Zorgvuldig beheren |
| 1.1 Code: e892 | Puntmonster | - |

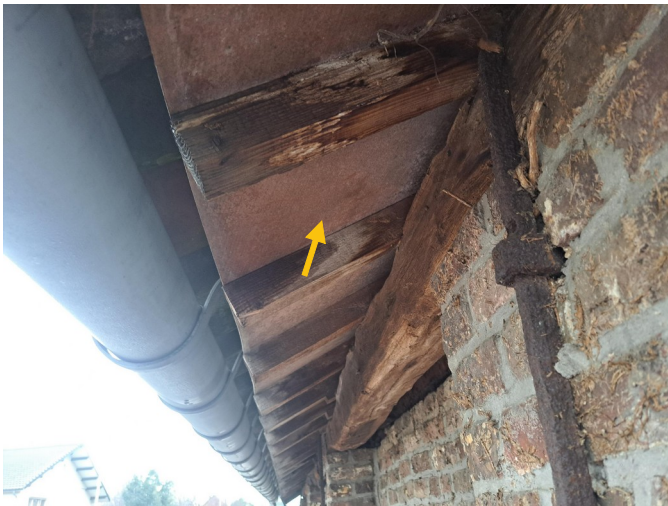
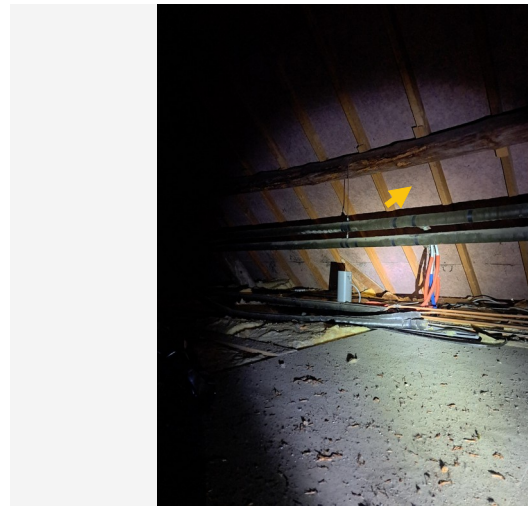
Het asbestmateriaal valt onder de mijlpaal van 2040.

| Eindbeoordeling materiaalisico | Zeer laag materiaalisico en/of zeer lage kans op vezelvrijgave |

| Gebondenheid | Categorie 1: hechtgebonden in oorsprong |
| Asbestsoort (vezeltype) | Alleen chrysotiel |
| Asbestconcentratie | Laag (< 50%) |
| Afschermingsgraad van het gehele materiaal | Geheel of deels (ook) vrij aan de binnenlucht |
| Toestand van het materiaal | Onbeschadigd, niet verweerd |

| # | Type | Referentie | Resultaat |
|---|---|---|---|
| 1.1 | Puntmonster | e892 | Chrysotiel |

| Beschrijving | Onderdak type menuiserie |
| Asbestmateriaal | Plaat, paneel, tablet - Type Menuiserie |

- Zorg voor een veilig beheer. Vermijd het beschadigen van het asbestmateriaal. Controleer de toestand jaarlijks op wijzigingen.

- Eenvoudige handelingen: mag via doe-het-zelf of door werknemer(s) met opleidingsattest eenvoudige handelingen omdat het hechtgebonden is en in vaste toestand verkeerd  
doch aangeraden dit door erkende dakwerkers te laten uitvoeren mits opleiding eenvoudige handelingen  
zie op website van ovamvlaanderen of hieronder voor de juiste methode en te dragen pbms

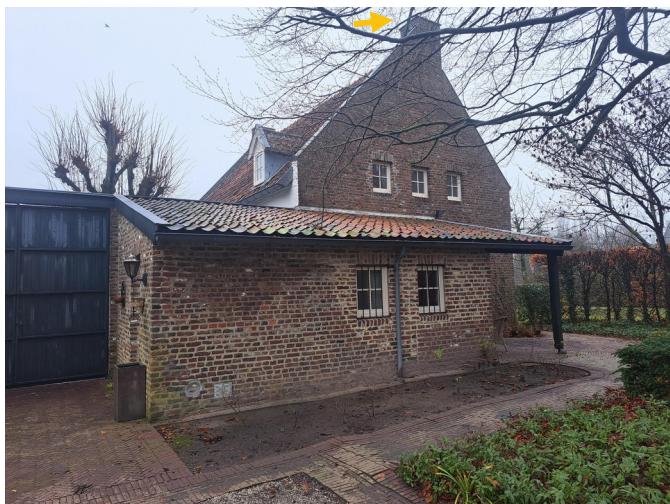
Situeringfoto

**Reden:** Het te onderzoeken materiaal situeert zich hoger dan 3,50 m te rekenen vanaf een veilige ondergrond

**Uitleg van de asbestdeskundige:** Het rookgaskanaal is niet beoordeeld. Aan de binnenzijde is de kachel aangesloten. Aan de buitenzijde is het hoger dan 3,5 meter om de schoorsteen te inspecteren. Het is niet zichtbaar of er een asbestverdacht rookgaskanaal aanwezig is in de schoorsteen. Conform ons inspectieprotocol mogen wij een beperking inroepen voor hoogtes hoger dan 3,5 m. Indien men dit wil laten onderzoeken, dient er een nieuwe afspraak gemaakt te worden en moet er een hoogtewerker voorzien worden, evenals iemand die bevoegd is om deze te bedienen en eventueel een techniek die de al dan niet aanwezige schouwwhoed kan afnemen en weer terugplaatsen.

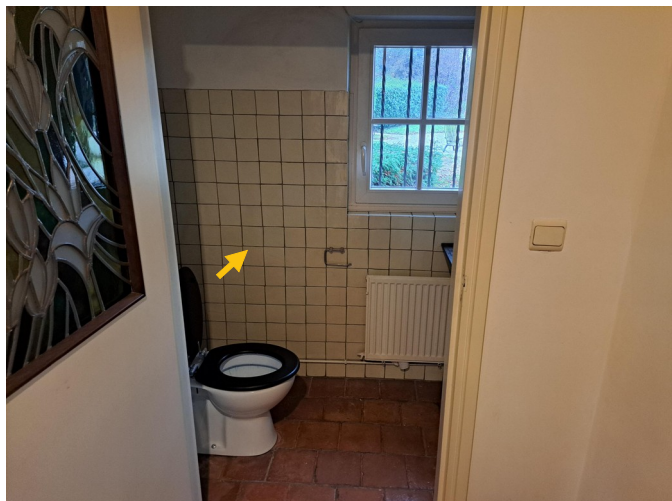
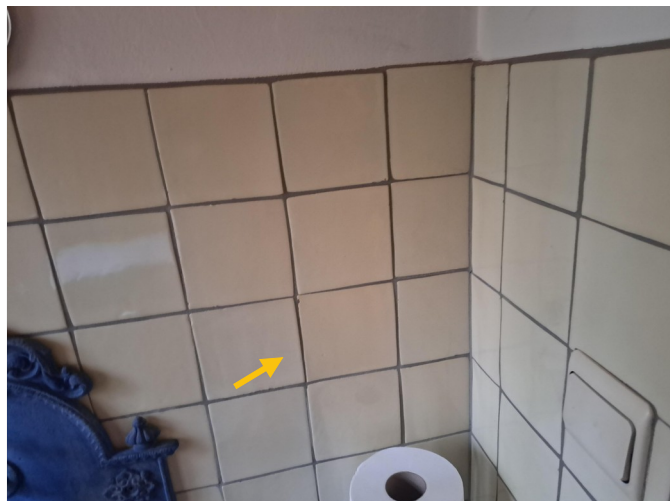
## Fiche 3: eventuele tegellijm achter wandtegels badkamer en wc en keuken

het zou kunnen dat er achter de wandtegels nog asbestverdachte tegellijm zit  
dit echter hier niet visueel vast te stellen  
doch later best eerst laten testen

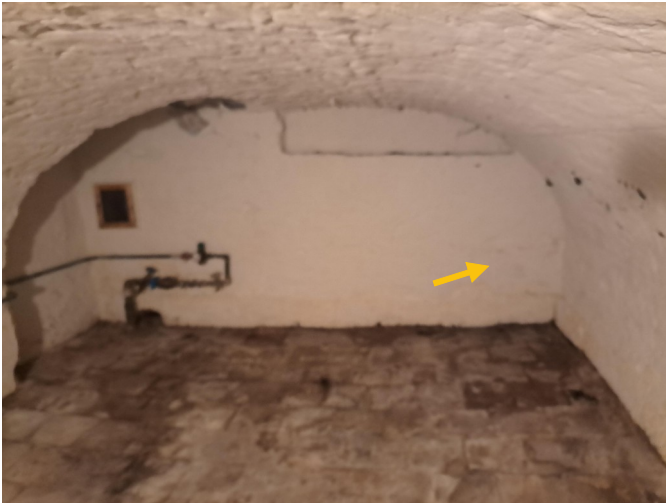
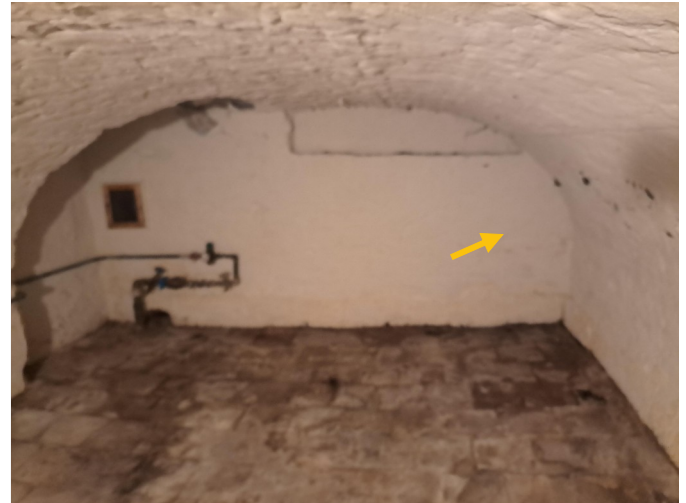
in de kelder is niets asbestverdachts vast te stellen

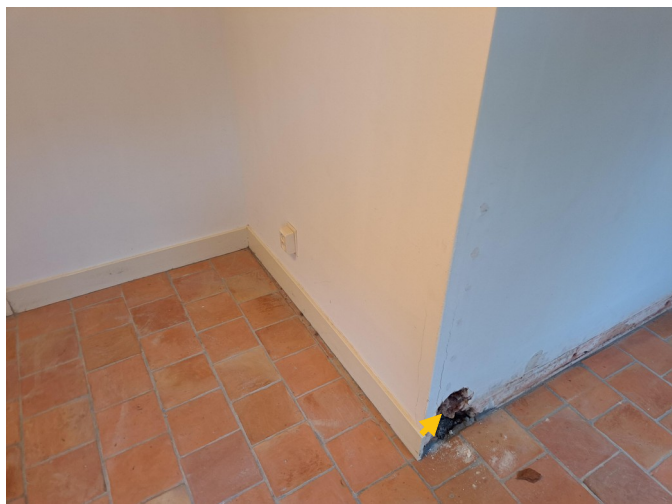
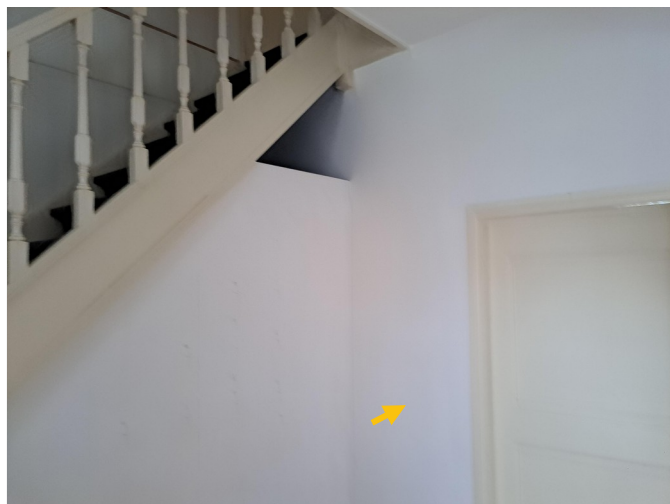
## Fiche 5: Pleisterwerk muren

Geen asbest

| # | Type | Referentie | Resultaat |
|---|---|---|---|
| 5.1 | Mengmonster | e891 | Geen asbest |

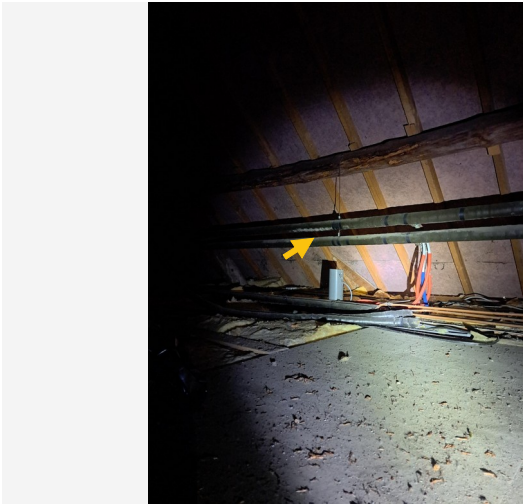
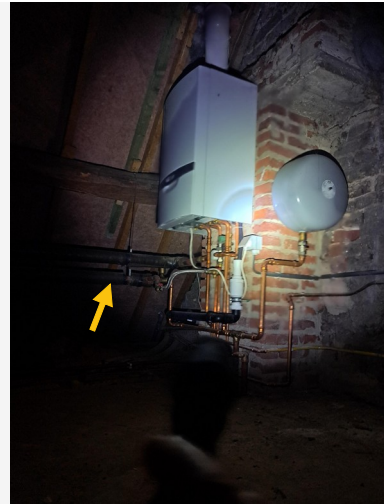
## Fiche 7: leidingisolatie

| Beschrijving | Notitie | Terug te vinden op plannen |
|---|---|---|
| Fiche 7: leidingisolatie | de leidingisolatie is zwarte mousse niet asbestverdacht | Plan 1.4: zolder |

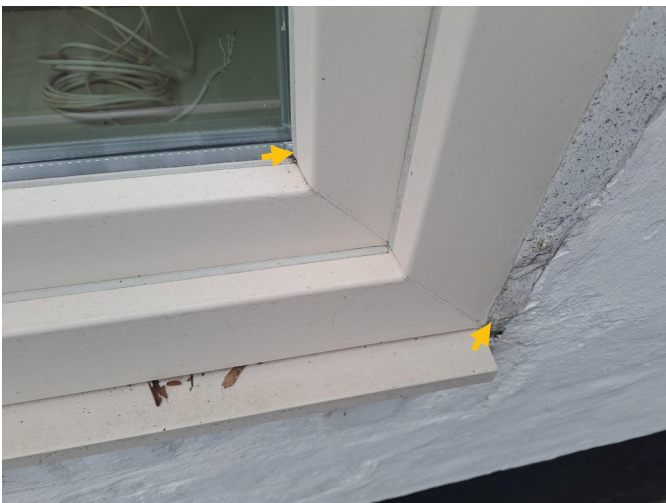
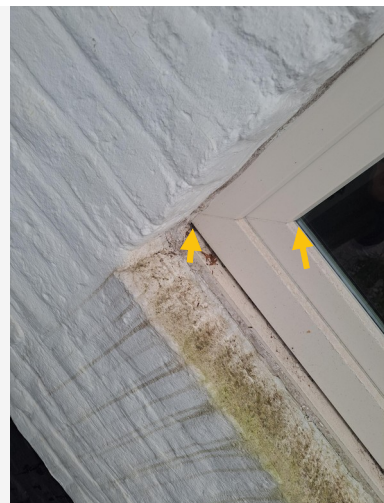
## Fiche 9: siliconen ramen

| Beschrijving | Notitie | Terug te vinden op plannen |
|---|---|---|
| Fiche 9: siliconen ramen | de kit is elastisch en indrukbaar wat aangeeft dat er weekmakers inzitten en geen asbetvezels | Plan 1.1: nv0<br>Plan 1.3: nv1<br>Plan 2.1: nv0 |
