# Asbestinventarisatetest

Seringenstraat 12, 3620 Lanaken

Attestnummer : **20250911-000337.000**

Uitgegeven op : **11.09.2025**

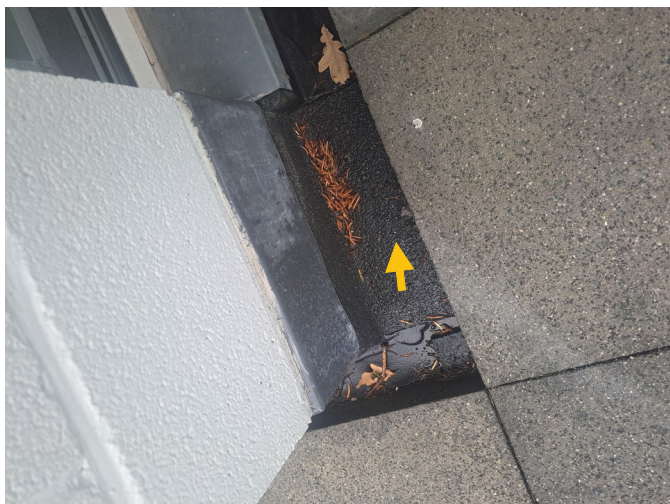
Vrije foto

er kunnen nog onderliggende roofinglagen aanwezig zijn  
deze zijn niet nagekeken  
indien dit moest blijken later bij verwijdering adviseren we eerst hier een staal van te laten afnemen

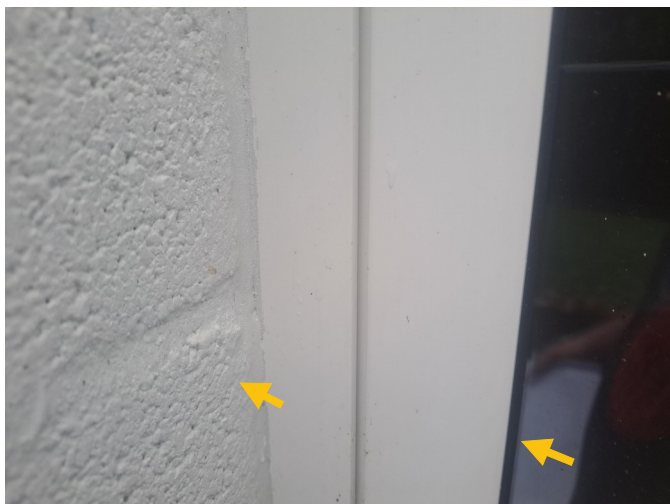
Vrije foto

de kit is elastisch en indrukbaar wat aangeeft dat er weekmakers inzitten en geen asbestvezels anders was deze keihard geweest

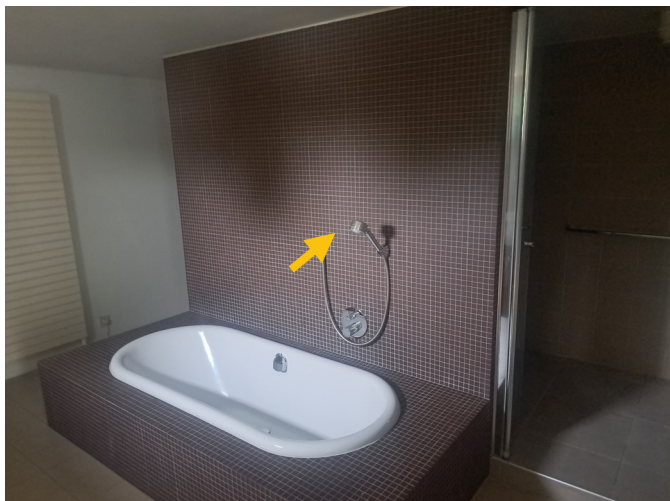
Vrije foto

het zou kunnen dat er achter de wandtegels asbesthoudende tegellijm zit

dit echter niet visueel vast te stellen tijdens de inspectie

staalname was niet mogelijk

als later bij verwijdering blijkt dat ze niet in de mortel geplaatst zijn maar in tegellijm adviseren we om eerst een staalname te laten afnemen

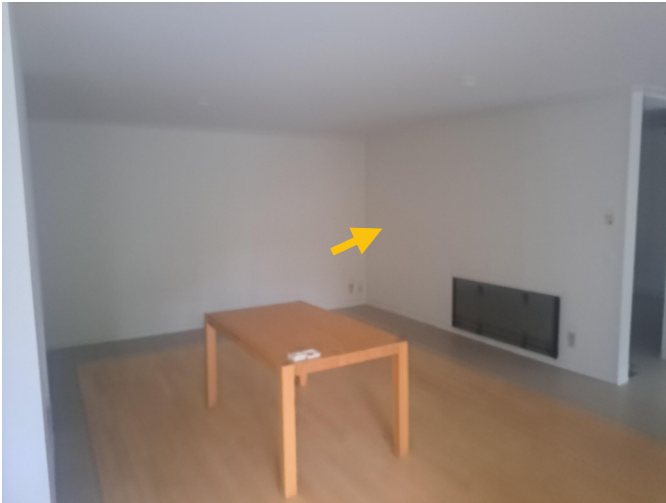
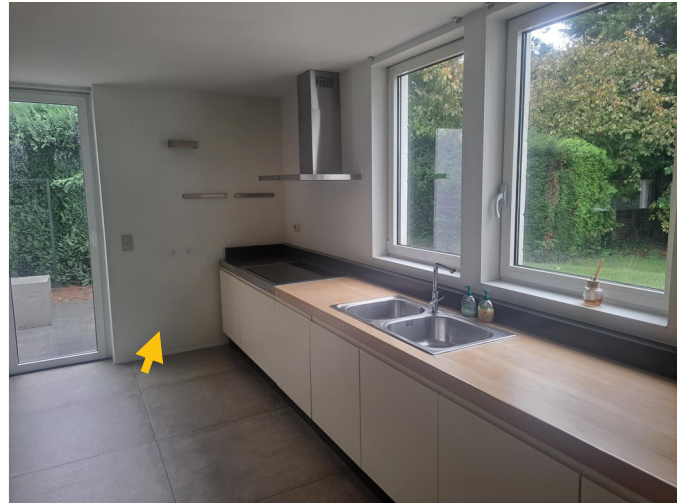
## Fiche 6: Pleisterwerk muren

Geen asbest

| # | Type | Referentie | Resultaat |
|---|---|---|---|
| 6.1 | Mengmonster | c801 | Geen asbest |

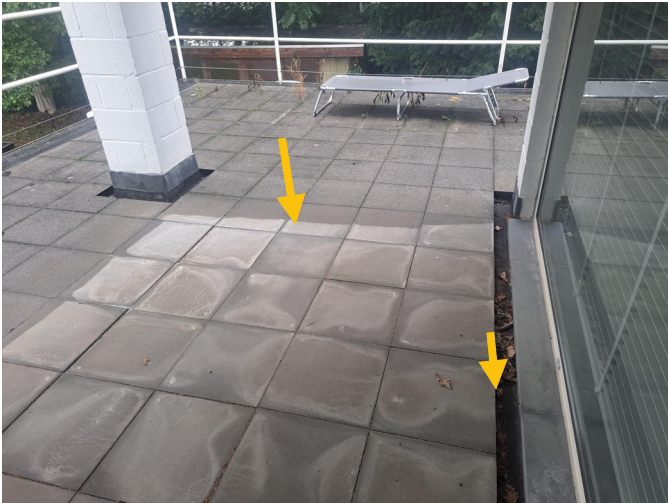
## Fiche 7: Roofing plat dak tuinhuis en terrassen

Geen asbest

| # | Type | Referentie | Resultaat |
|---|---|---|---|
| 7.1 | Mengmonster | c802 | Geen asbest |

| Opmerking | Deze oppervlakte, volumes en gewichten zijn niet gemeten, maar geschat op basis van een benadering van de aanwezige roofing (de opgegeven hoeveelheden mogen niet gebruikt worden als maatstaf voor heffingen). Om gevolgschade en lekkages te voorkomen en niet destructief te werk te gaan, is alleen de toplaag bemonsterd. We kunnen geen uitspraak doen over de onderliggende lagen. Bij renovatie of sloop dient er een destructief onderzoek uitgevoerd te worden van de roofing. |

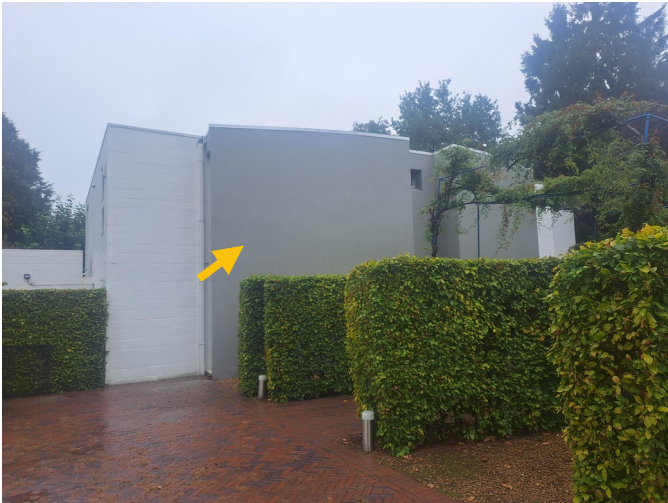
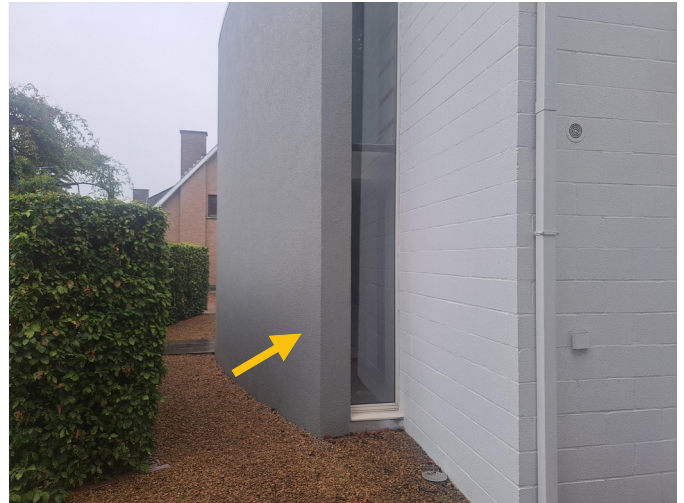
## Fiche 8: Crepi voorgevel

Geen asbest

| # | Type | Referentie | Resultaat |
|---|---|---|---|
| 8.1 | Puntmonster | c803 | Geen asbest |
