# Asbestinventarisatetest

Heirbaan 309, 3621 Lanaken

Attestnummer : **20260328-000112.000**

Uitgegeven op : **28.03.2026**

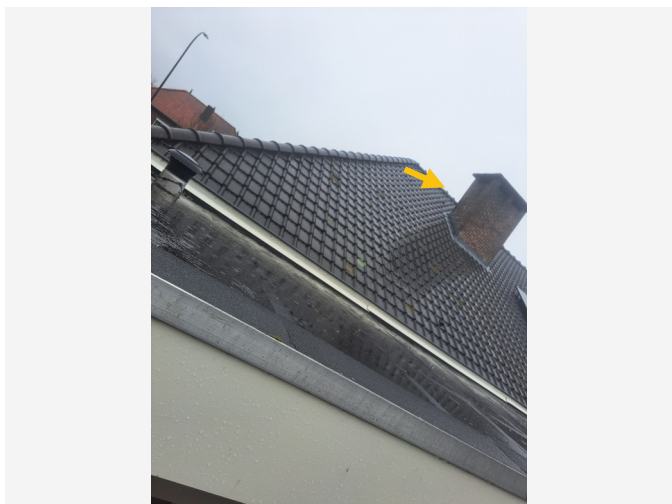
Situeringsfoto

### Tijdelijke beperking

**Reden:** Het te onderzoeken materiaal situeert zich hoger dan 3,50 m te rekenen vanaf een veilige ondergrond

**Uitleg van de asbestdeskundige:** Het rookgaskanaal is niet beoordeeld. Aan de binnenzijde is de kachel aangesloten. Aan de buitenzijde is het hoger dan 3,5 meter om de schoorsteen te inspecteren. Het is niet zichtbaar of er een asbestverdacht rookgaskanaal aanwezig is in de schoorsteen. Conform ons inspectieprotocol mogen wij een beperking inroepen voor hoogtes hoger dan 3,5 m. Indien men dit wil laten onderzoeken, dient er een nieuwe afspraak gemaakt te worden en moet er een hoogtewerker voorzien worden, evenals iemand die bevoegd is om deze te bedienen en eventueel een techniek die de al dan niet aanwezige schouwhoed kan afnemen en weer terugplaatsen.

| (Asbest)materiaal | Rookgaskanaal |
| Karakterisatie | Asbest (verdacht) |

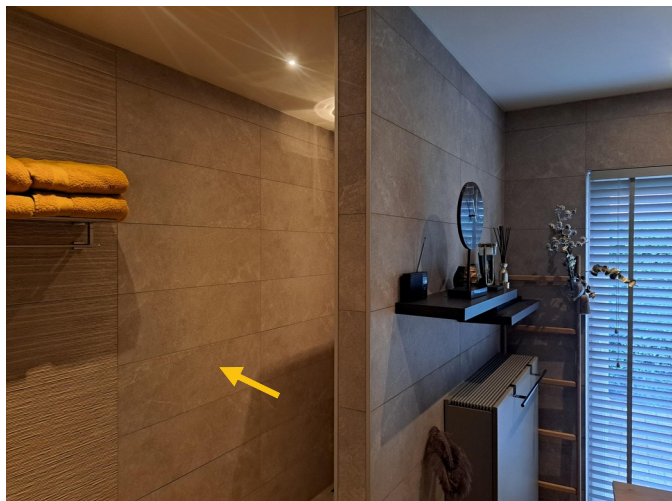
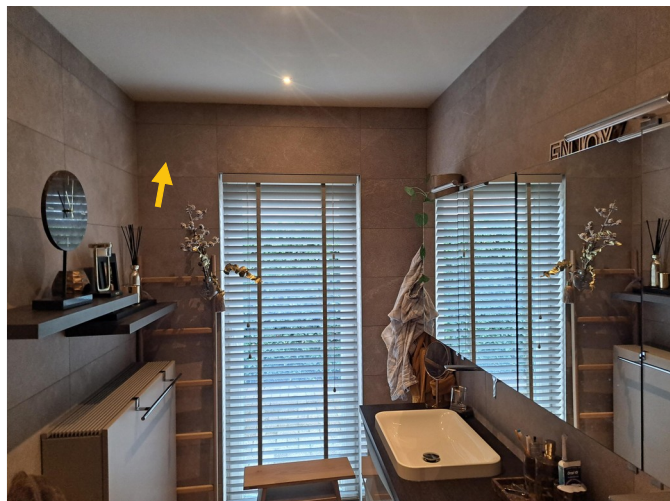
## Fiche 2: eventuele tegelīm faā-encetegels badkamer en wc

Afwerking met een intacte faā-encetegels zonder zichtbare beschadigingen. Controle en monsternamen van de lijmlaag is enkel mogelijk mits uitbreiding naar een aanvullend destructief onderzoek.

| Basis voor advies | Beoordeling op basis van expertise, zonder een vaststelling door de asbestdeskundige. |

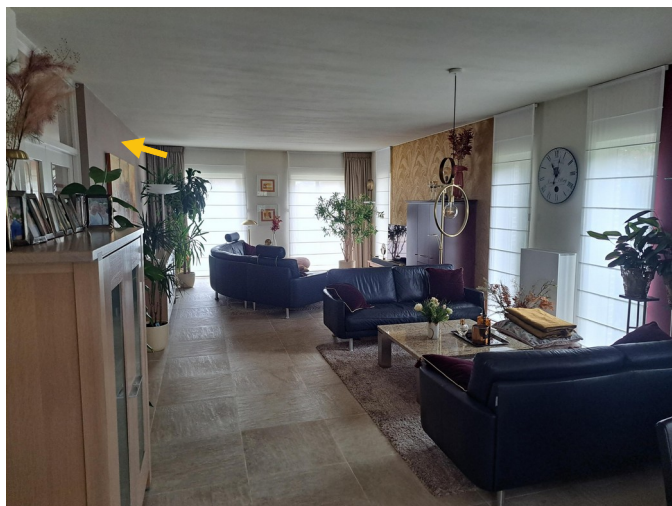
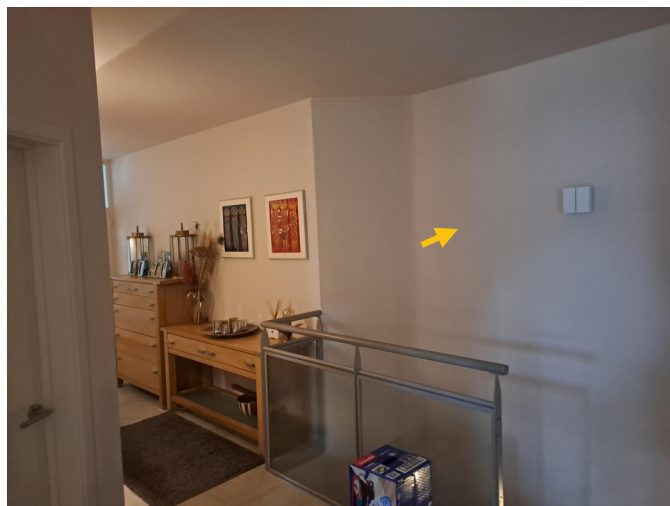
## Fiche 3: Pleisterwerk muren

Geen asbest

| # | Type | Referentie | Resultaat |
|---|---|---|---|
| 3.1 | Mengmonster | g71 | Geen asbest |

| Beschrijving | Pleisterwerk muren |
| Bindmiddel van materiaal | Gips - kalk |
| Gebondenheid op basis van bindmiddel | Niet-hechtgebonden |
| Hoeveelheid (oppervlakte - dikte - aantal) | • 222,00 m <sup>2</sup> - 1,00 cm - 1 stuk |

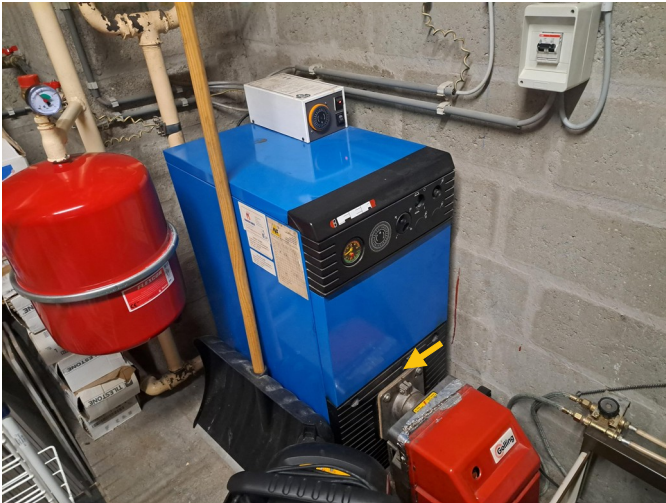
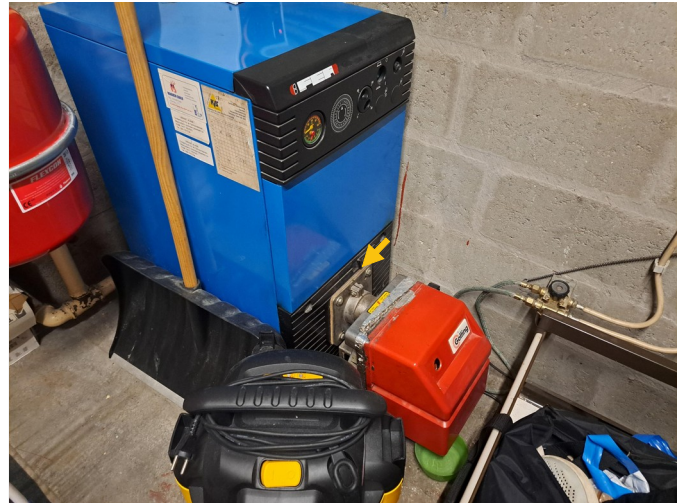
## Fiche 4: Pakking CV-brander

Geen asbest

| # | Type | Referentie | Resultaat |
|---|---|---|---|
| 4.1 | Puntmonster | g72 | Geen asbest |

| Beschrijving | Pakking CV-brander |
| Bindmiddel van materiaal | Karton - papier - viltachtig |
| Hoeveelheid (gewicht - aantal) | • 0,20 kg - 1 stuk |

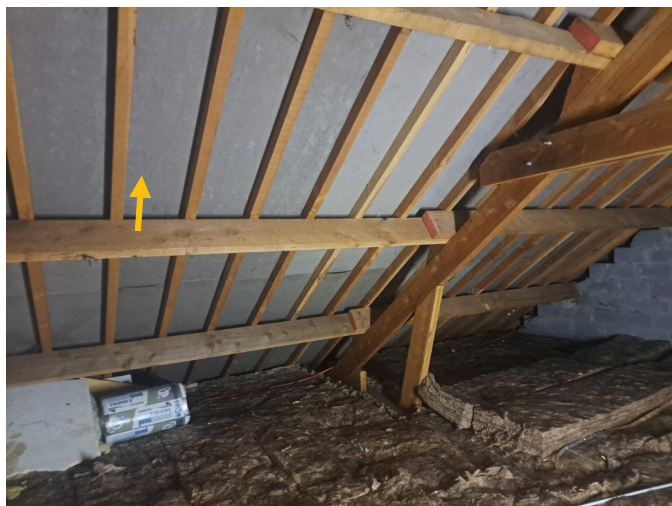
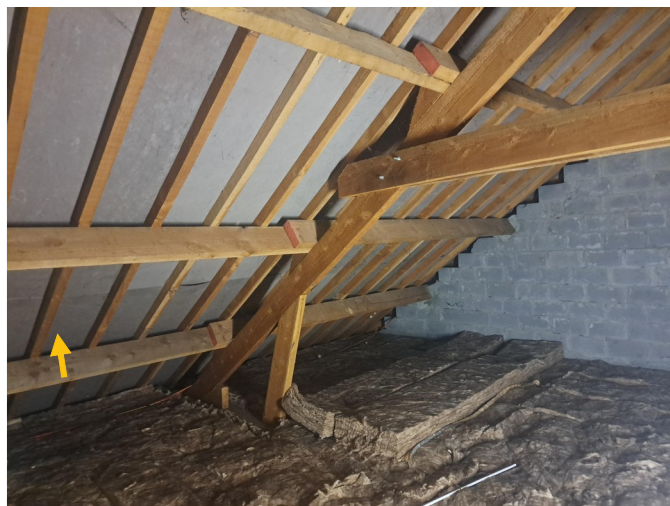
## Fiche 5: Onderdak (type Menuiserie)

Geen asbest

| # | Type | Referentie | Resultaat |
|---|---|---|---|
| 5.1 | Mengmonster | g74 | Geen asbest |

| Beschrijving | Onderdak (type Menuiserite) |
| Bindmiddel van materiaal | Cement |
| Hoeveelheid (oppervlakte - dikte - aantal) | • 120,00 m <sup>2</sup> - 0,50 cm - 1 stuk |

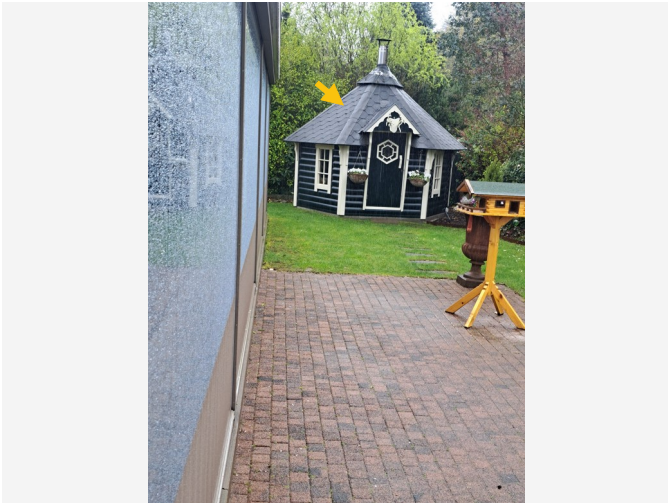
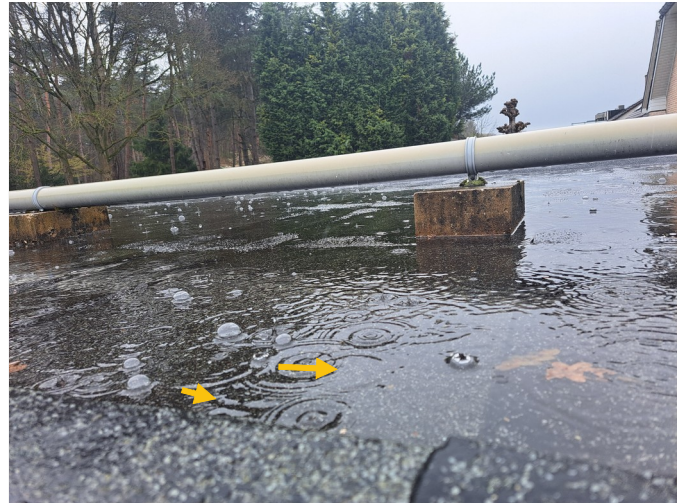
## Fiche 6: Roofing dakbedekking sauna en zijbouw

Geen asbest

| # | Type | Referentie | Resultaat |
|---|---|---|---|
| 6.1 | Mengmonster | g73 | Geen asbest |

| Beschrijving | Roofing dakbedekking sauna en zijbouw |
| Bindmiddel van materiaal | Bitumen (roofing, teer, asfalt) |
| Hoeveelheid (oppervlakte - aantal) | • 44,00 m <sup>2</sup> - 1 stuk |
| Opmerking | <p>De hoeveelheid is een zo nauwkeurig mogelijke opmeting, waar evenwel kleine afwijkingen op mogelijk zijn.</p> <p>Controle en staalname van eventuele onderliggende lagen is enkel mogelijk mits uitbreiding naar een aanvullend destructief onderzoek.</p> |

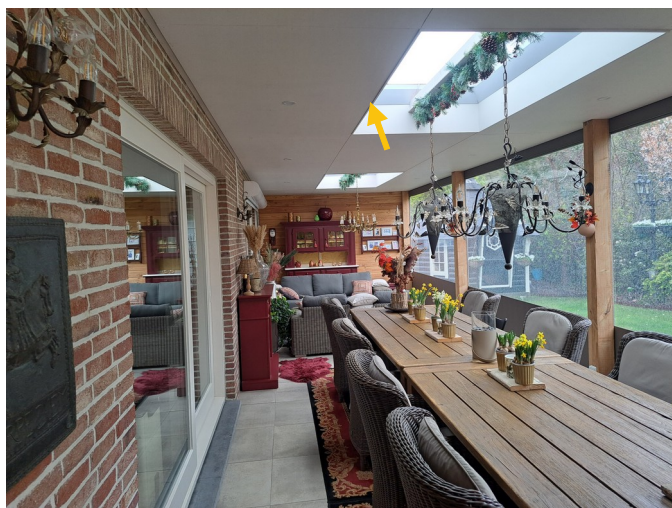
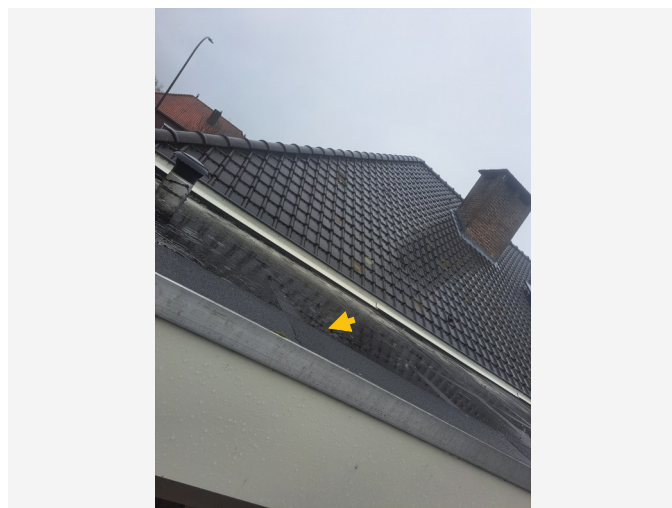
### Fiche 7: EPDM platdak veranda

| Beschrijving | Notitie | Terug te vinden op plannen |
|---|---|---|
| Fiche 7: EPDM platdak veranda | epdm is niet asbestverdacht | Plan 1.1: dakenplan |

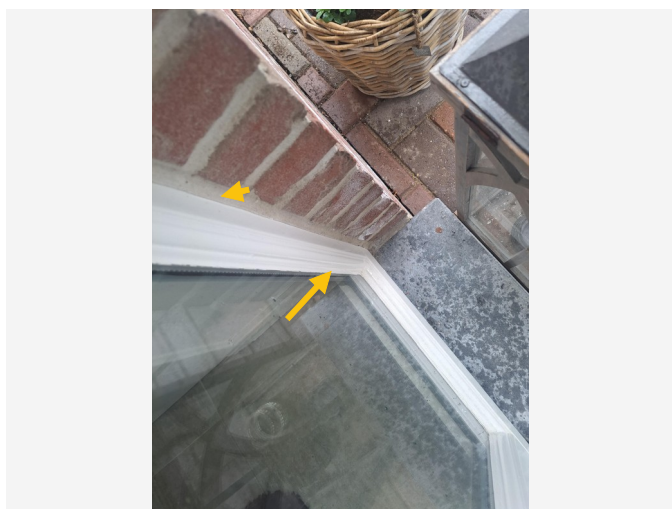
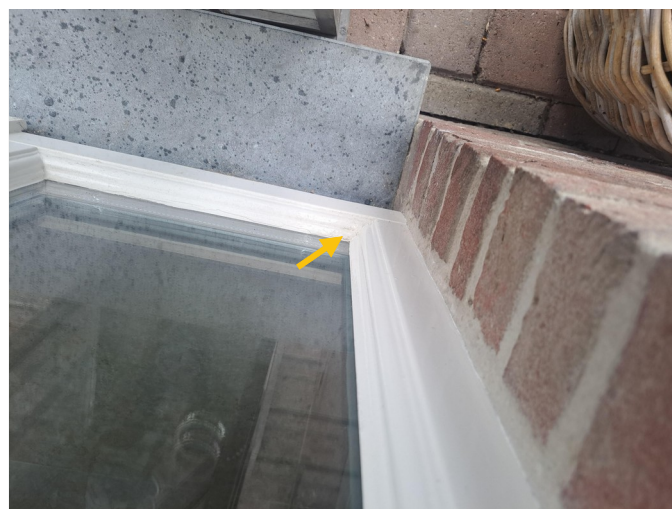
### Fiche 8: siliconen ramen

| Beschrijving | Notitie | Terug te vinden op plannen |
|---|---|---|
| Fiche 8: siliconen ramen | - | Plan 1.3: kelder<br>Plan 1.4: nv0 |
