Asbestinventarisatetest

Reistraat 9, 3620 Lanaken

Attestnummer : 20240430-000078.000

Uitgegeven op : 30.04.2024

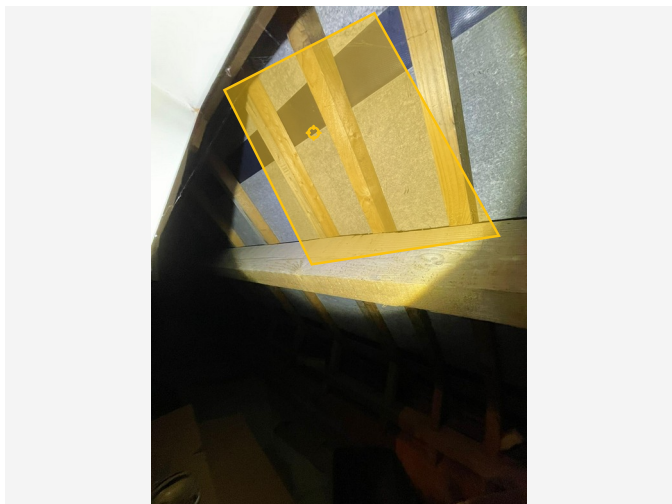
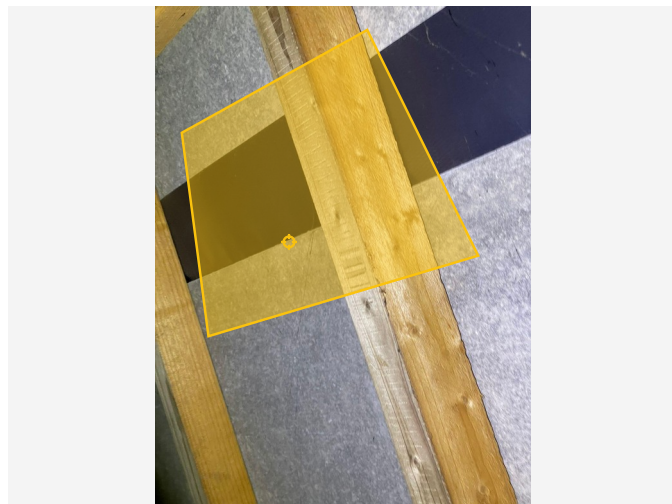
Eindbeoordeling materiaalrisico	Zeer laag materiaalrisico en/of zeer lage kans op vezelvrijgave
---------------------------------	---

Gebondenheid	Categorie 1: hechtgebonden in oorsprong
Asbestsoort (vezeltype)	Alleen chrysotiel
Asbestconcentratie	Laag (< 50%)
Afschermingsgraad van het gehele materiaal	Geheel of deels vrij aan de buitenlucht
Toestand van het materiaal	Onbeschadigd, niet verweerd

#	Type	Referentie	Resultaat
1.1	Puntmonster	PS01	Chrysotiel

Beschrijving	Onderdak schuin dak
Omgeving	Binnen
Primaire drager	Schuin dak
Asbestmateriaal	Plaat, paneel, tablet - Type Menuiserite
Bindmiddel van asbestmateriaal	Cement
Gebondenheid op basis van bindmiddel	Hecht

Hoeveelheid (oppervlakte - dikte - aantal)	• 280,00 m ² - 2,00 cm - 1 stuk
Totaal volume	5,60 m ³
Eenvoudig bereikbaar	Ja
Bevestigingswijze	• Onbekend
Identificatiemethode	Vaststelling met monstername
Destructieve handeling voor identificatie	Nee

- Zorg voor een veilig beheer en verwijder dit asbestmateriaal wanneer het bij werken eenvoudig bereikbaar wordt. Controleer de toestand jaarlijks op wijzigingen.
- Verwijder dit asbestmateriaal zo snel mogelijk. Volg de toestand goed op.

- Eenvoudige handelingen: mag via doe-het-zelf of door werknemer(s) met opleidingsattest eenvoudige handelingen
Zorg voor een goede bescherming ademhalingsbescherming FFP3 / een veiligheidsbril, stevige rubberen handschoenen (niet de dunne latex soort) en een overall om over uw kledij aan te trekken, als je deze platen weg haalt, bevochtig de platen grondig en verpak deze dubbel, contacteer uw gemeente voor het beleid omtrent asbestafvoer.

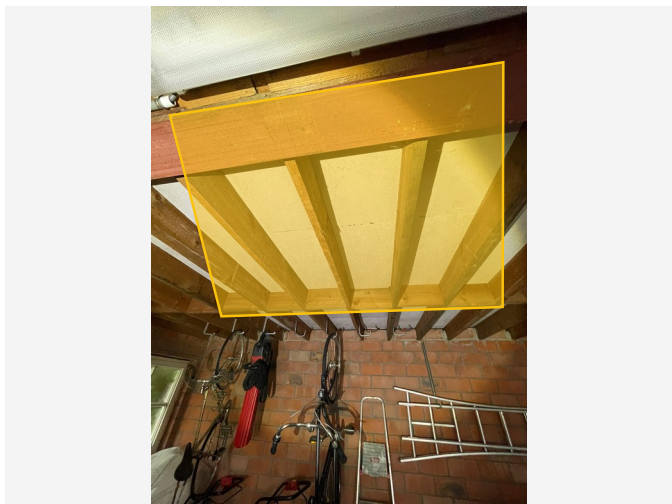
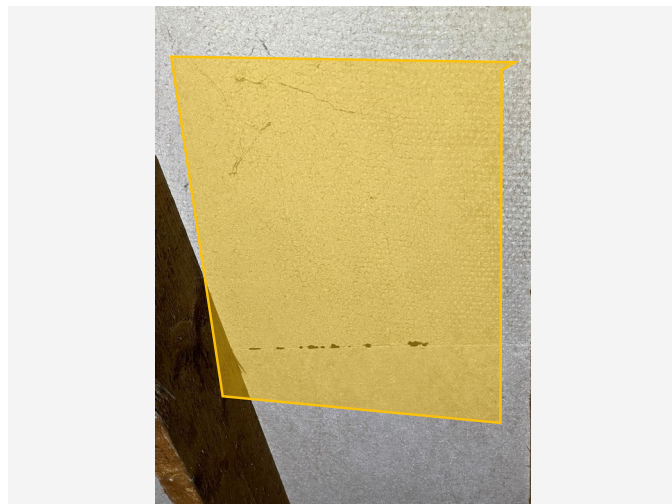
Eindbeoordeling materiaalrisico	Laag materiaalrisico en/of verlaagde kans op vezelvrijgave
---------------------------------	--

Gebondenheid	Categorie 1: hechtgebonden in oorsprong
Asbestsoort (vezeltype)	Crocidoliet aanwezig
Asbestconcentratie	Laag (< 50%)
Afschermingsgraad van het gehele materiaal	Geheel of deels vrij aan de buitenlucht
Toestand van het materiaal	Onbeschadigd, niet verweerd

Beschrijving	Onderdak garage
Omgeving	Binnen
Primaire drager	Plat dak
Asbestmateriaal	Plaat, paneel, tablet - Type Menuiserite
Bindmiddel van asbestmateriaal	Cement
Gebondenheid op basis van bindmiddel	Hecht
Hoeveelheid (oppervlakte - dikte - aantal)	• 30,00 m ² - 2,00 cm - 1 stuk
Totaal volume	0,60 m ³
Eenvoudig bereikbaar	Ja

- Zorg voor een veilig beheer en verwijder dit asbestmateriaal wanneer het bij werken eenvoudig bereikbaar wordt. Controleer de toestand jaarlijks op wijzigingen.
- Verwijder dit asbestmateriaal zo snel mogelijk. Volg de toestand goed op.

- Eenvoudige handelingen: mag via doe-het-zelf of door werknemer(s) met opleidingsattest eenvoudige handelingen
Zorg voor een goede bescherming ademhalingsbescherming FFP3 / een veiligheidsbril, stevige rubberen handschoenen (niet de dunne latex soort) en een overall om over uw kledij aan te trekken, als je deze platen weg haalt, bevochtig de platen grondig en verpak deze dubbel, contacteer uw gemeente voor het beleid omtrent asbestafvoer.

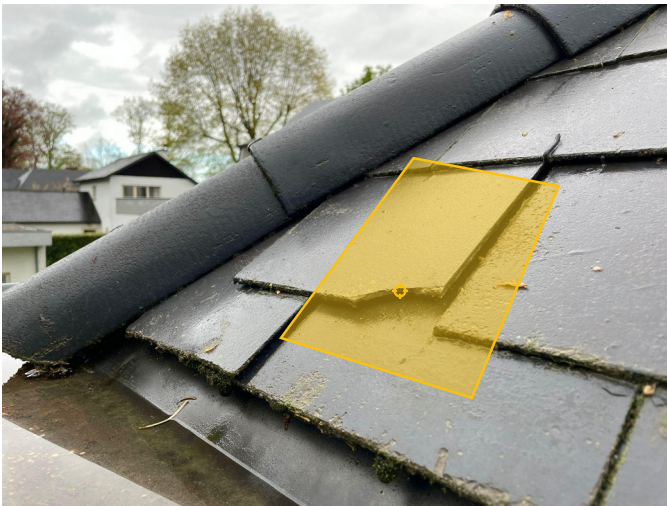
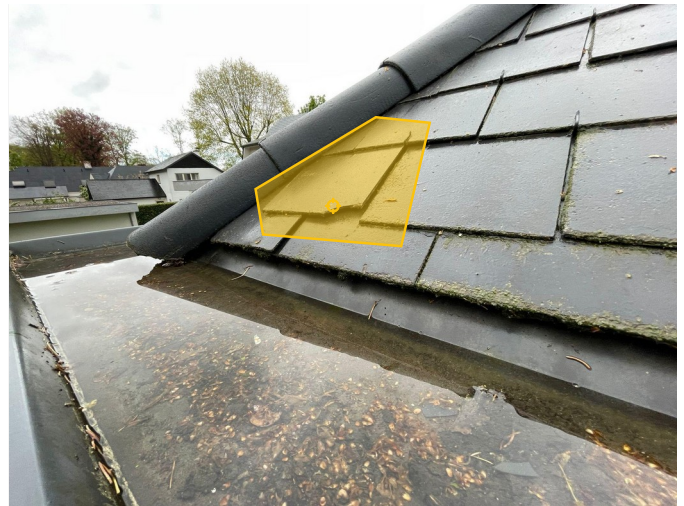
Eindbeoordeling materiaalrisico	Zeer laag materiaalrisico en/of zeer lage kans op vezelvrijgave
---------------------------------	---

Gebondenheid	Categorie 1: hechtgebonden in oorsprong
Asbestsoort (vezeltype)	Alleen chrysotiel
Asbestconcentratie	Laag (< 50%)
Afschermingsgraad van het gehele materiaal	Geheel of deels vrij aan de buitenlucht
Toestand van het materiaal	Onbeschadigd, niet verweerd

#	Type	Referentie	Resultaat
3.1	Puntmonster	PS03	Chrysotiel

Beschrijving	Leien dak
Omgeving	Binnen
Primaire drager	Schuin dak
Asbestmateriaal	Dak- en gevelbekleding - Lei, shingle
Bindmiddel van asbestmateriaal	Cement
Gebondenheid op basis van bindmiddel	Hecht

Hoeveelheid (oppervlakte - aantal)	<ul style="list-style-type: none">• 280,00 m² - 1 stuk
Totale oppervlakte	280,00 m ²
Eenvoudig bereikbaar	Ja
Bevestigingswijze	<ul style="list-style-type: none">• Genageld, geniet
Identificatiemethode	Vaststelling met monstername
Destructieve handeling voor identificatie	Nee

- Zorg voor een veilig beheer en verwijder dit asbestmateriaal wanneer het bij werken eenvoudig bereikbaar wordt. Controleer de toestand jaarlijks op wijzigingen.
- Verwijder dit asbestmateriaal zo snel mogelijk. Volg de toestand goed op.

- Eenvoudige handelingen: mag via doe-het-zelf of door werknemer(s) met opleidingsattest eenvoudige handelingen
Zorg voor een goede bescherming ademhalingsbescherming FFP3 / een veiligheidsbril, stevige rubberen handschoenen (niet de dunne latex soort) en een overall om over uw kledij aan te trekken, als je deze leien weg haalt, bevochtig de leien grondig en verpak deze dubbel, contacteer uw gemeente voor het beleid omtrent asbestafvoer.

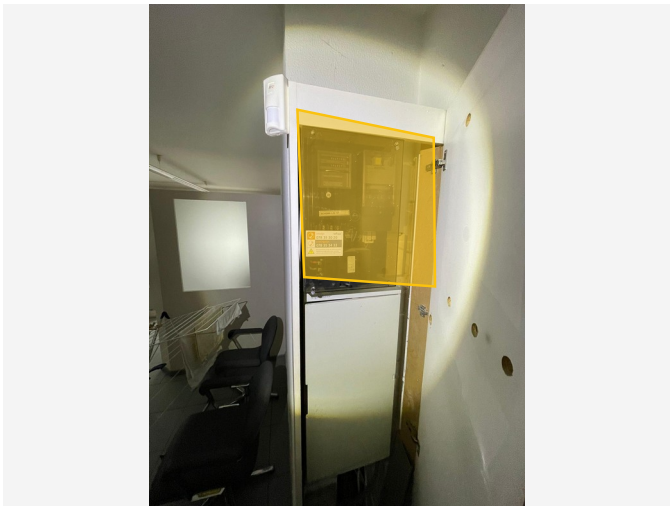
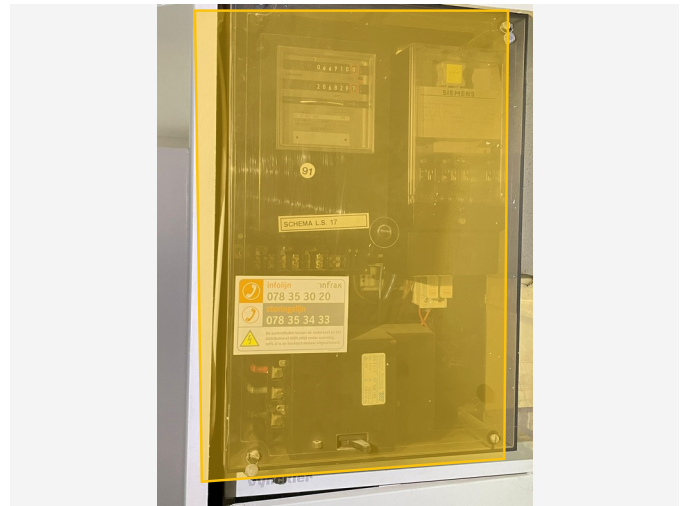
Eindbeoordeling materiaalisico	Laag materiaalisico en/of verlaagde kans op vezelvrijgave
--------------------------------	---

Gebondenheid	Categorie 1: hechtgebonden in oorsprong
Asbestsoort (vezeltype)	Crocidoliet aanwezig
Asbestconcentratie	Laag (< 50%)
Afschermingsgraad van het gehele materiaal	Geheel of deels vrij aan de buitenlucht
Toestand van het materiaal	Onbeschadigd, niet verweerd

Beschrijving	Schakelaars
Omgeving	Binnen
Primaire drager	Communicatie en elektrische infrastructuur en uitrusting
Asbestmateriaal	Plaat, paneel, tablet - Type Bakeliet
Bindmiddel van asbestmateriaal	Kunststof of -hars
Gebondenheid op basis van bindmiddel	Hecht
Hoeveelheid (oppervlakte - dikte - aantal)	• 0,50 m ² - 3,00 cm - 1 stuk
Totaal volume	0,015 m ³
Eenvoudig bereikbaar	Ja
Bevestigingswijze	• Geschroefd
Identificatiemethode	Vaststelling zonder monsternamen

- Verwijder dit asbestmateriaal zo snel mogelijk. Volg de toestand goed op.

- Eenvoudige handelingen: mag via doe-het-zelf of door werknemer(s) met opleidingsattest eenvoudige handelingen
Contacteer uw netbeheerder om dit weg te laten halen.

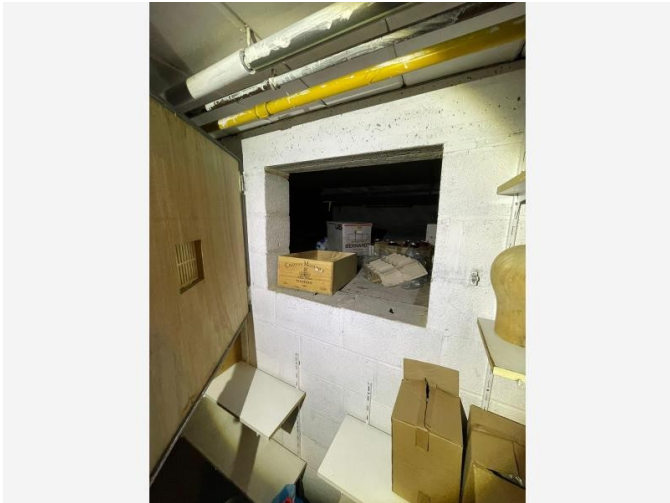
Situeringfoto

Permanente beperking

Reden: De ruimte is lager dan 1.50m

Uitleg van de asbestdeskundige: De ruimte is lager dan 1.50m

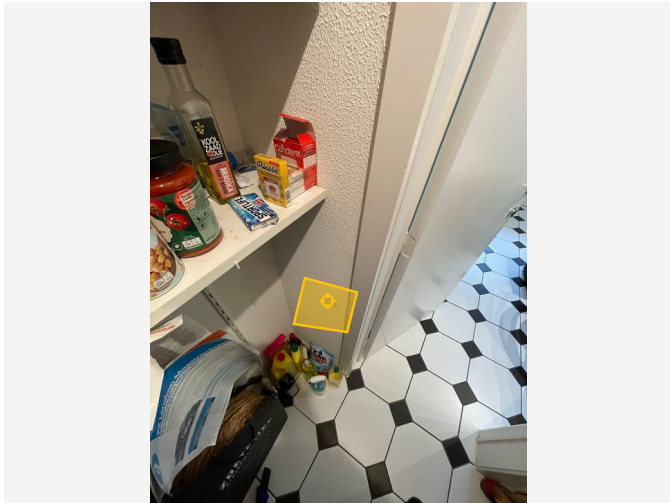
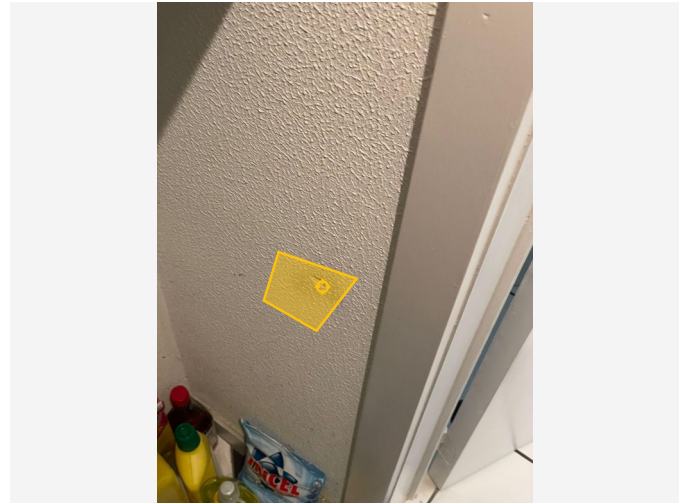
Geen asbest

#	Type	Referentie	Resultaat
6.1	Mengmonster	MM01	Geen asbest

Beschrijving	Pleisterwerk binnenmuren
Omgeving	Binnen
Primaire drager	Binnenwand

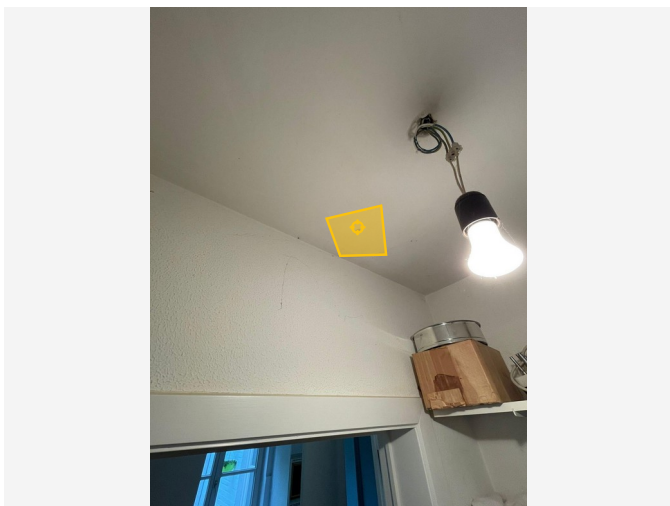
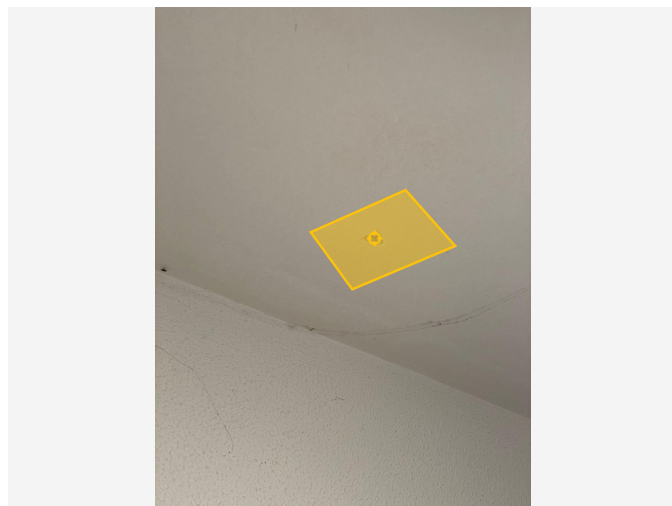
Fiche 7: Pleisterwerk plafond

Geen asbest

#	Type	Referentie	Resultaat
7.1	Mengmonster	MM02	Geen asbest

Beschrijving	Pleisterwerk plafond
Omgeving	Binnen
Primaire drager	Plafond

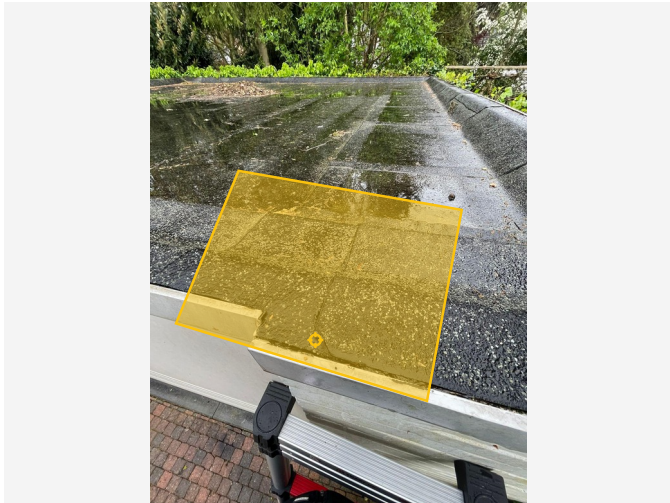
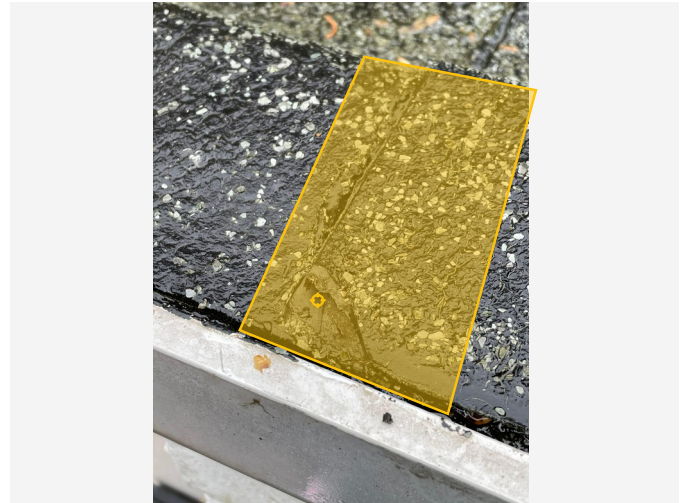
Fiche 8: Roofing plat dak

Geen asbest

#	Type	Referentie	Resultaat
8.1	Puntmonster	PS02	Geen asbest

Beschrijving	Roofing plat dak
Omgeving	Binnen
Primaire drager	Plat dak
Bindmiddel van materiaal	Bitumen (roofing, teer, asfalt)
