Asbestinventarisatetest

de Merodelaan 70/2, 3620 Lanaken

Attestnummer : **20250422-000474.000**

Uitgegeven op : **22.04.2025**

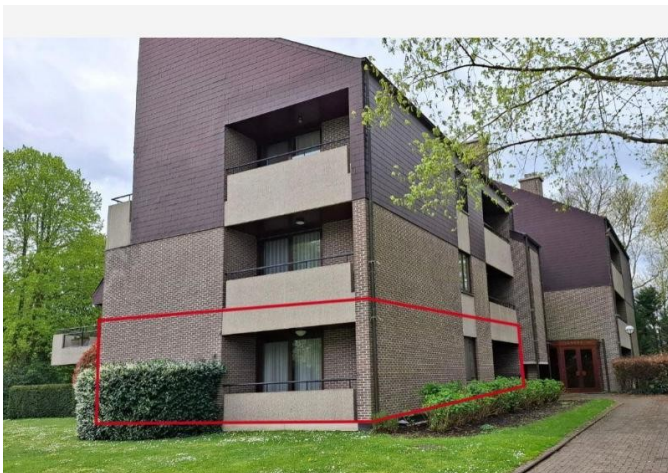
Let op!

-Enkel zichtbare toepassingen zijn geïnspecteerd en opgenomen in dit attest, voor de start van renovatie of sloop werken laat je een destructief onderzoek uitvoeren.

-Er kunnen nog (meer) asbest toepassingen in de woning of op het perceel zijn die tijdens het plaatsbezoek niet zichtbaar waren.

-Laat u **ALTIJD** bijstaan bij verwijdering van asbest toepassingen door een ervaren asbestverwijderaar of een erkend asbestverwijderings bedrijf voor praktische info.

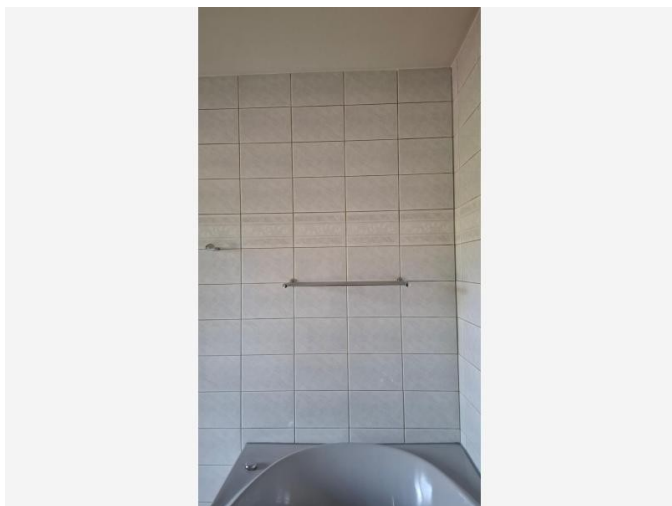
Wand, vloertegels en vloerzeilen, vinyltegels kunnen mogelijks met asbest tegelijm zijn bevestigd...

Er zijn veel verschillende types van smeerlagen en lijmen.

Een zwarte lijm wordt eerder gebruikt bij vinyltegels en vloerzeilen.

De asbestverdachte smeerlaag onder vloeren of bij wandtegels kan ook samengesteld zijn uit cement, zavel, gips en andere materialen.

Indien er geen andere lijmlaag-fiches in dit attest zijn opgenomen, betekent het dat deze de lijmlagen niet zijn onderzocht. (Meestal omdat deze niet zichtbaar- eenvoudig bereikbaar zijn)

Als u zwarte tegelijm tegenkomt, laat hier direct een staal nemen vooraleer u verdergaat met de renovatie werken.

Laat een destructief onderzoek uitvoeren om alle verschillende lijmlagen en smeerlagen in deze woning te laten controleren.

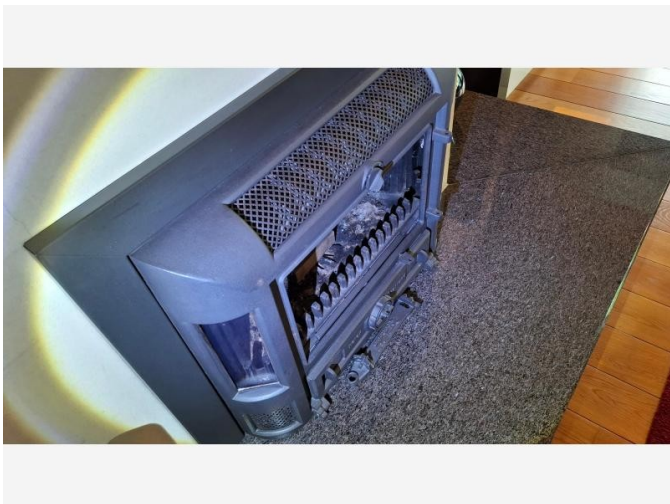
er was geen koordt zichtbaar in de kachel

Let op: er kunnen asbesttoepassingen in deze kachel op de niet zichtbare plaatsen.

Laat dit verder onderzoeken en indien nodig verwijderen.

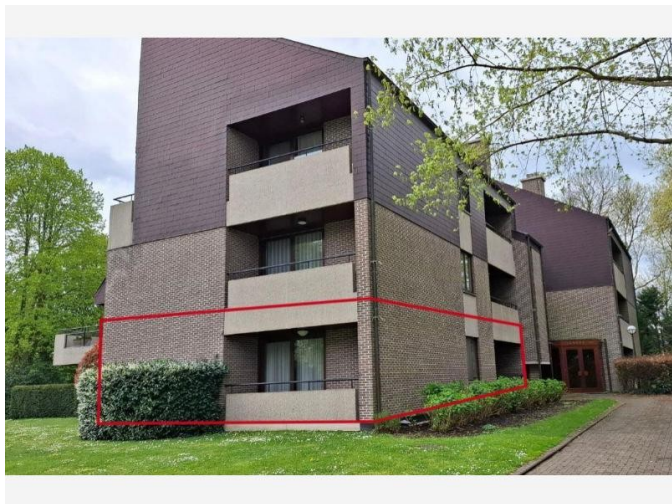
Gemeenschappelijke delen zijn niet opgenomen in dit attest.

Zoals: buitenschil, kelder, trappenhal, ...

Let op: de gevelleien zijn asbestverdacht, laat deze verder onderzoeken.

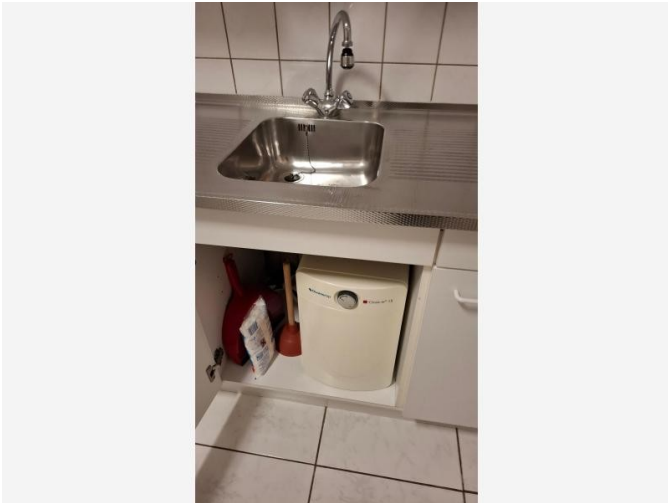
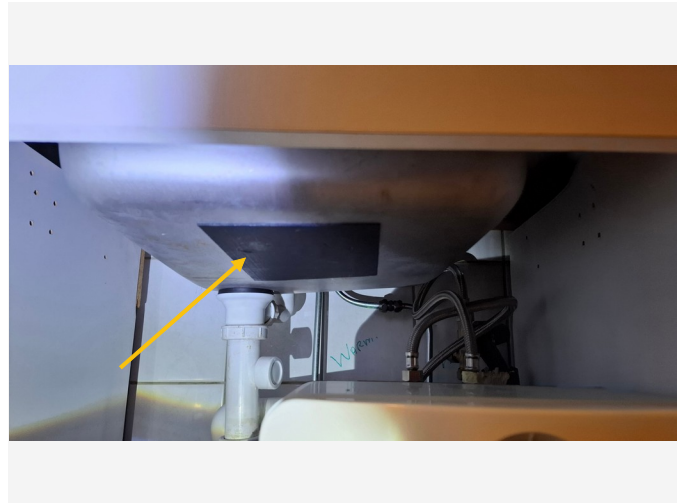
Geen asbest

#	Type	Referentie	Resultaat
5.1	Puntmonster	M3	Geen asbest

Beschrijving	Antidreun onderkant pompbak wasplaats
Omgeving	Binnen
Primaire drager	Inrichting (meubilair, ...)
Bindmiddel van materiaal	Bitumen (roofing, teer, asfalt)
Gebondenheid op basis van bindmiddel	Hecht
Hoeveelheid (gewicht - aantal)	<ul style="list-style-type: none">• 0,25 kg - 1 stuk
Totaal gewicht	0,25 kg
Identificatiemethode	Vaststelling met monstername
Destructieve handeling voor identificatie	Nee
Opmerking	Hoeveelheid is een ruwe inschatting.

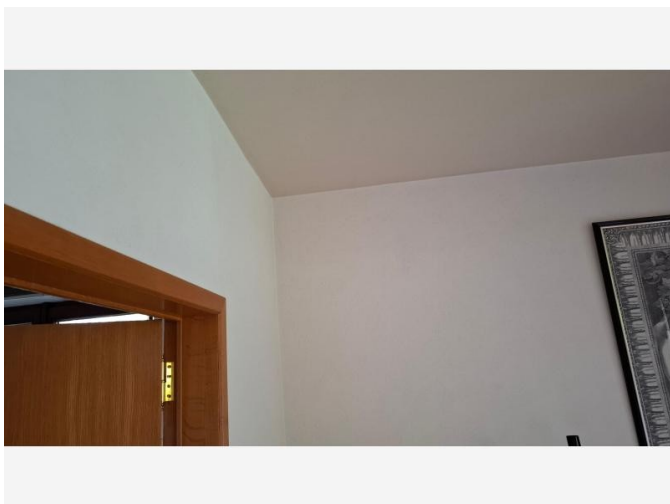
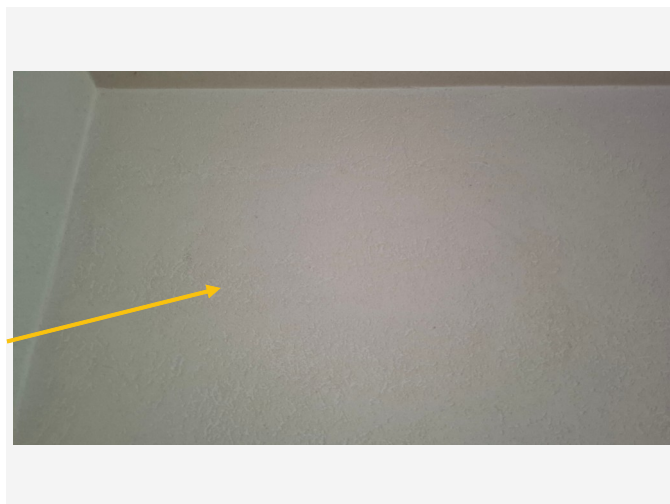
Fiche 6: Pleisterwerk muur

Geen asbest

#	Type	Referentie	Resultaat
6.1	Mengmonster	m1	Geen asbest

Beschrijving	Pleisterwerk muur
Omgeving	Binnen
Primaire drager	Binnenwand
Bindmiddel van materiaal	Gips - kalk
Gebondenheid op basis van bindmiddel	Niet-hechtgebonden
Hoeveelheid (oppervlakte - dikte - aantal)	• 630,00 m ² - 1,00 cm - 1 stuk
Totaal volume	6,30 m ³
Identificatiemethode	Vaststelling met monsternamen
Destructieve handeling voor identificatie	Nee
Opmerking	<p>Hoeveelheid is een ruwe inschatting. Volgende ruimtes zijn bemonsterd:</p> <ul style="list-style-type: none">-Natte ruimte: Badkamer 2-Trappenhal: Niet aanwezig-Individuele ruimtes: Slaapkamer 2 en berghok-Stooklokaal: Niet aanwezig

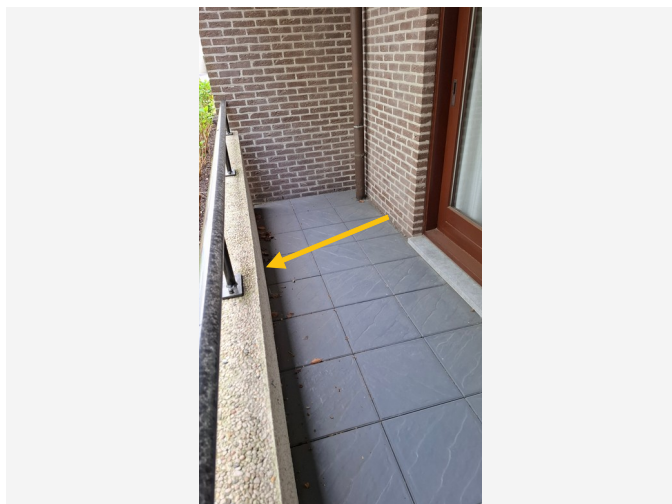
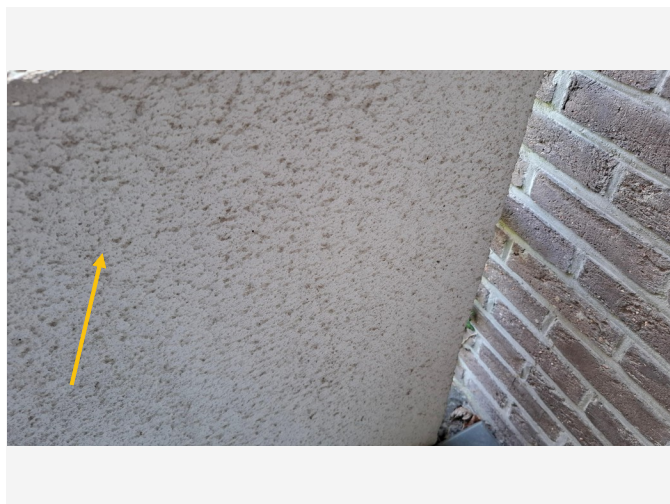
Fiche 7: Crepi muur terras

Geen asbest

#	Type	Referentie	Resultaat
7.1	Mengmonster	M6	Geen asbest

Beschrijving	Crepi muur terras
Omgeving	Buiten
Primaire drager	Wand buitenschil
Bindmiddel van materiaal	Gips - kalk
Gebondenheid op basis van bindmiddel	Niet-hechtgebonden
Hoeveelheid (oppervlakte - dikte - aantal)	• 3,00 m ² - 0,20 cm - 2 stuks
Totaal volume	0,012 m ³
Identificatiemethode	Vaststelling met monstername
Destructieve handeling voor identificatie	Nee
Opmerking	Hoeveelheid is een ruwe inschatting

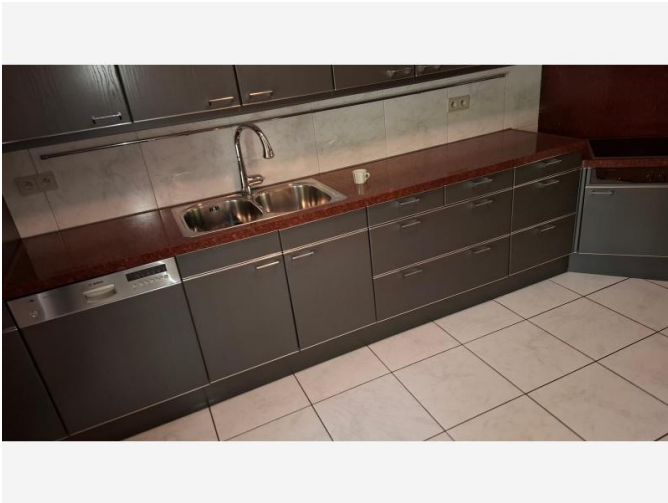
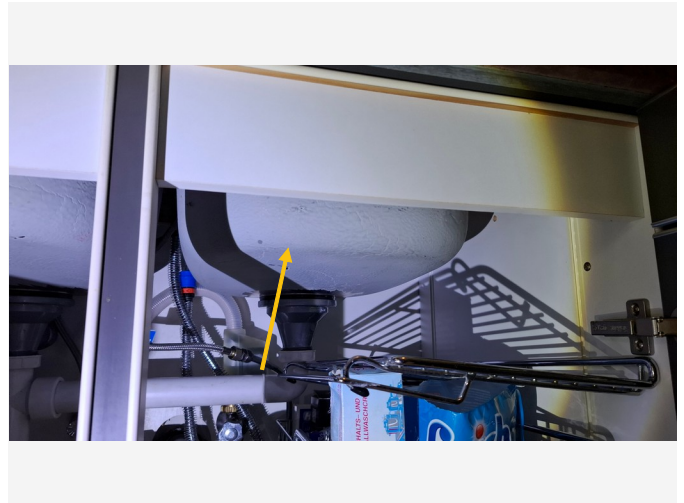
Geen asbest

#	Type	Referentie	Resultaat
8.1	Puntmonster	M4	Geen asbest

Beschrijving	Verf/couting onderkant pompbak keuken
Omgeving	Binnen
Primaire drager	Inrichting (meubilair, ...)
Bindmiddel van materiaal	Kunststof of -hars
Gebondenheid op basis van bindmiddel	Hecht
Hoeveelheid (oppervlakte - aantal)	• 0,50 m ² - 1 stuk
Totale oppervlakte	0,50 m ²
Identificatiemethode	Vaststelling met monstername
Destructieve handeling voor identificatie	Nee
Opmerking	Hoeveelheid is een ruwe inschatting,

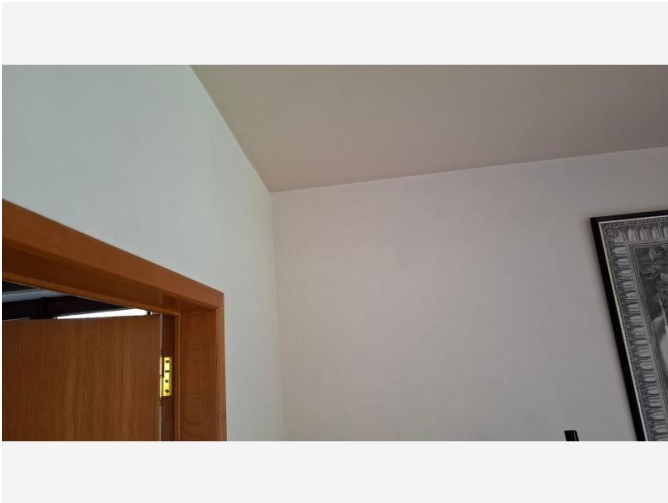
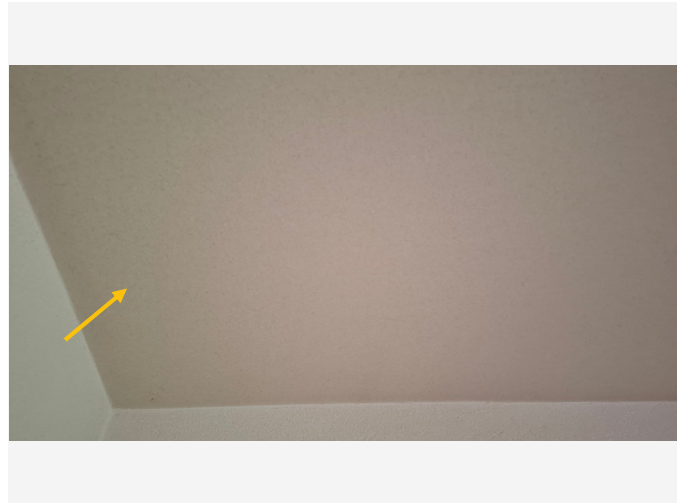
Fiche 9: Pleisterwerk plafond

Geen asbest

#	Type	Referentie	Resultaat
9.1	Mengmonster	m2	Geen asbest

Beschrijving	Pleisterwerk plafond
Omgeving	Binnen
Primaire drager	Plafond
Bindmiddel van materiaal	Gips - kalk
Gebondenheid op basis van bindmiddel	Niet-hechtgebonden
Hoeveelheid (oppervlakte - dikte - aantal)	• 260,00 m ² - 1,00 cm - 1 stuk
Totaal volume	2,60 m ³
Identificatiemethode	Vaststelling met monsternamen
Destructieve handeling voor identificatie	Nee
Opmerking	<p>Hoeveelheid is een ruwe inschatting. Volgende ruimtes zijn bemonsterd:</p> <ul style="list-style-type: none">-Natte ruimte: Badkamer 2-Trappenhal: Niet aanwezig-Individuele ruimtes: Slaapkamer 2 en berghok-Stooklokaal: Niet aanwezig

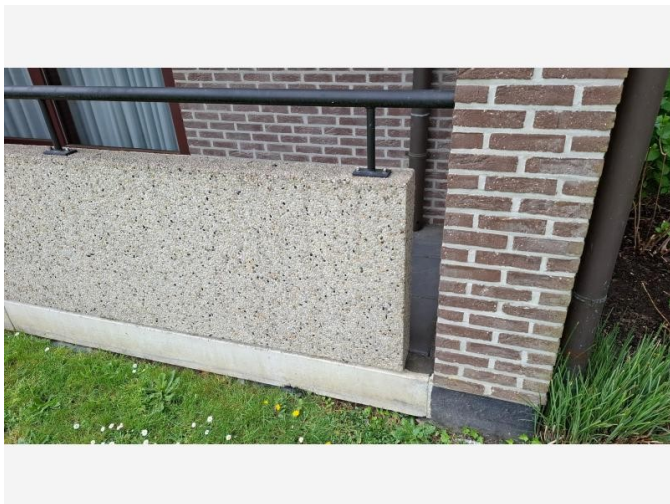
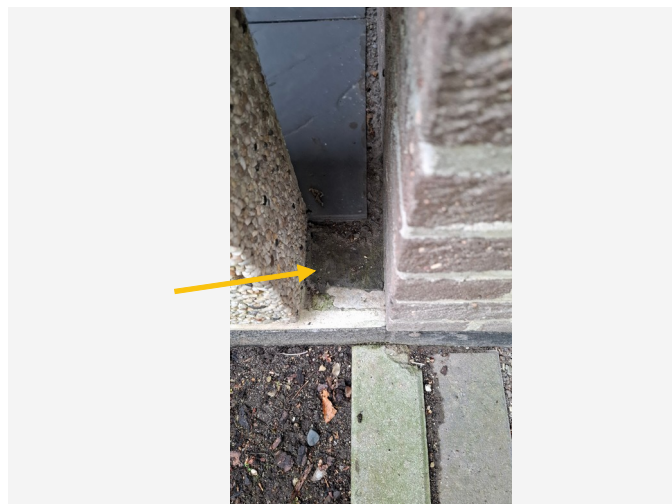
Fiche 10: Teerlaag zijkant terras

Geen asbest

#	Type	Referentie	Resultaat
10.1	Puntmonster	M5	Geen asbest

Beschrijving	Teerlaag zijkant terras
Omgeving	Buiten
Primaire drager	Vloer
Bindmiddel van materiaal	Bitumen (roofing, teer, asfalt)
Gebondenheid op basis van bindmiddel	Hecht
Hoeveelheid (oppervlakte - dikte - aantal)	• 0,01 m ² - 1,00 cm - 2 stuks
Totaal volume	< 0,001 m ³
Identificatiemethode	Vaststelling met monsternamen
Destructieve handeling voor identificatie	Nee
Opmerking	Hoeveelheid is een ruwe inschatting
