Asbestinventarisatetest

Doornstraat 4, 3630 Maasmechelen

Attestnummer : 20260615-000216.000

Uitgegeven op : 15.06.2026

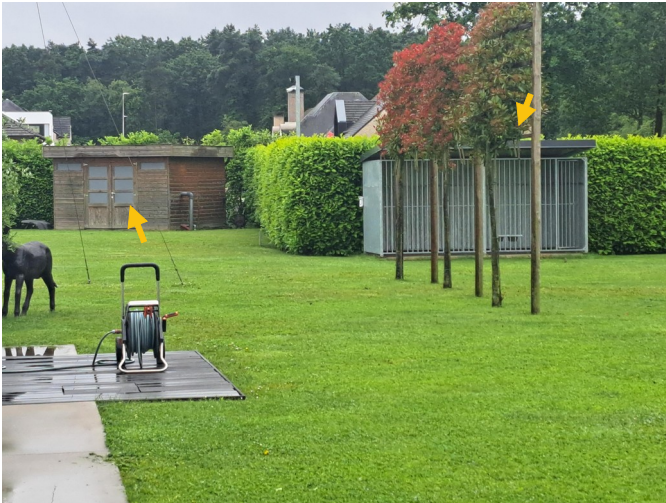
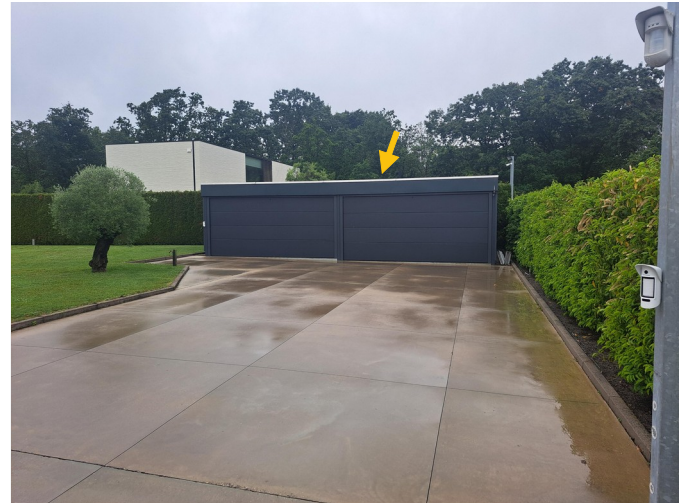
Informatie over een niet-asbestverdacht materiaal

Basis voor advies	De asbestdeskundige beoordeelt het materiaal als niet-asbestverdacht.
--------------------------	---

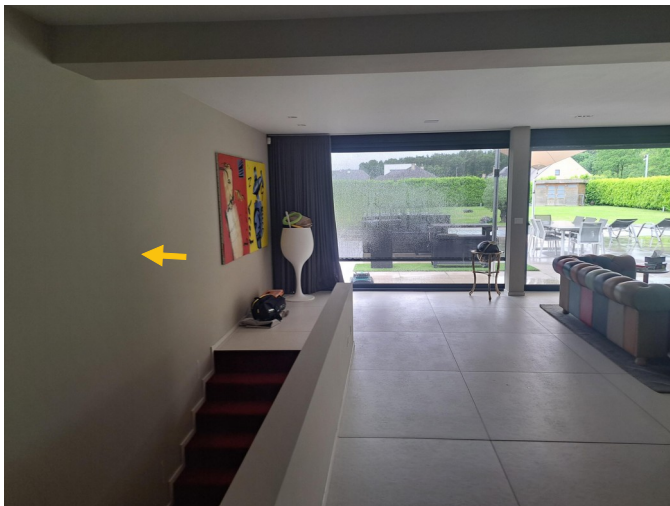
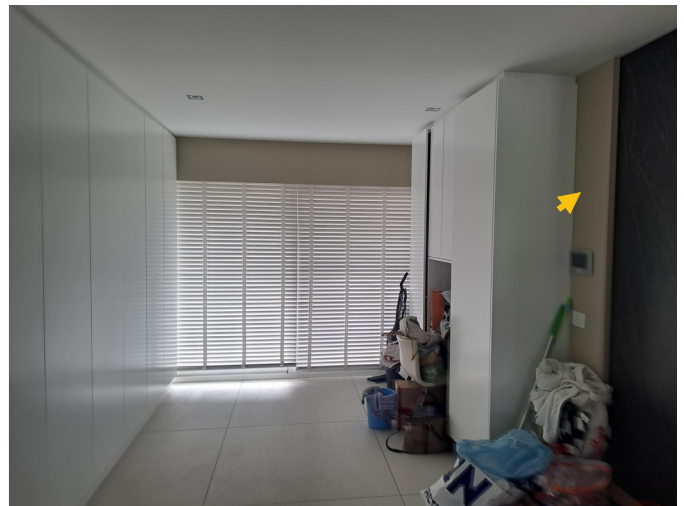
Fiche 2: pleister wanden

Geen asbest

#	Type	Referentie	Resultaat
2.1	Mengmonster	g1411	Geen asbest

Beschrijving	pleister wanden
Omgeving	Binnen
Primaire drager	Binnenwand
Bindmiddel van materiaal	Gips - kalk
Gebondenheid op basis van bindmiddel	Niet-hechtgebonden
Hoeveelheid (oppervlakte - dikte - aantal)	• 222,00 m ² - 1,00 cm - 1 stuk
Totaal volume	2,22 m ³
Identificatiemethode	Een monstername door de asbestdeskundige met laboanalyse door een asbestlabo.
Destructieve handeling voor identificatie	Nee

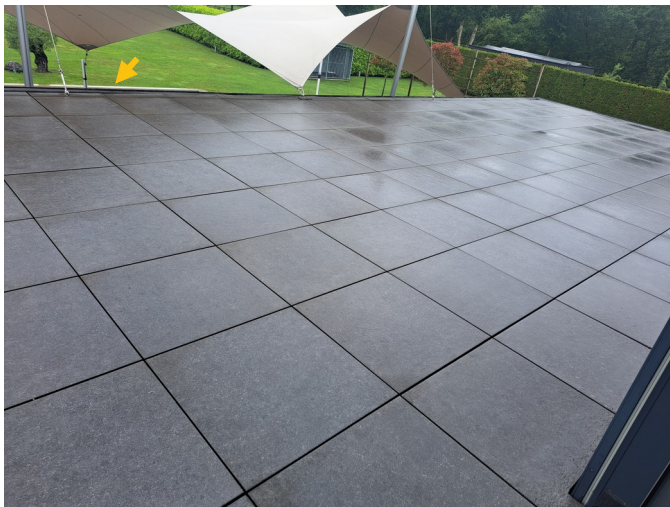
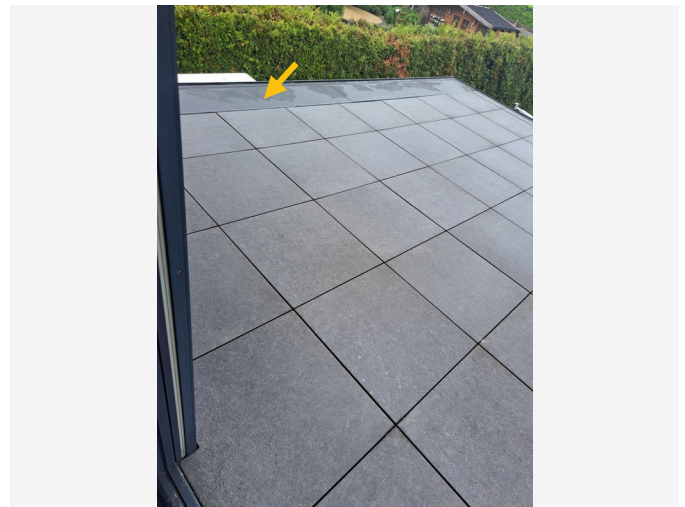
Beschrijving	Notitie	Terug te vinden op plannen
Fiche 3: EPDM platdak	zie ook factuur vd dakwerker in het dossier	Plan 1.3: nv1 Plan 1.4: dakenplan Plan 2.2: garage dakenplan Plan 3.2: tuinhuis dakenplan
Fiche 4: siliconen ramen	-	Plan 1.2: nv0 Plan 1.3: nv1
Fiche 5: CV-brander (niet verdacht)	De CV-brander bevat geen asbestverdachte materialen.	Plan 1.5: zolder
Fiche 6: Onderdak van de woning is uit doek	-	Plan 1.5: zolder
