Asbestinventarisatetest

Diestersteenweg 377, 3680 Maaseik

Attestnummer : 20260621-000078.000

Uitgegeven op : 21.06.2026

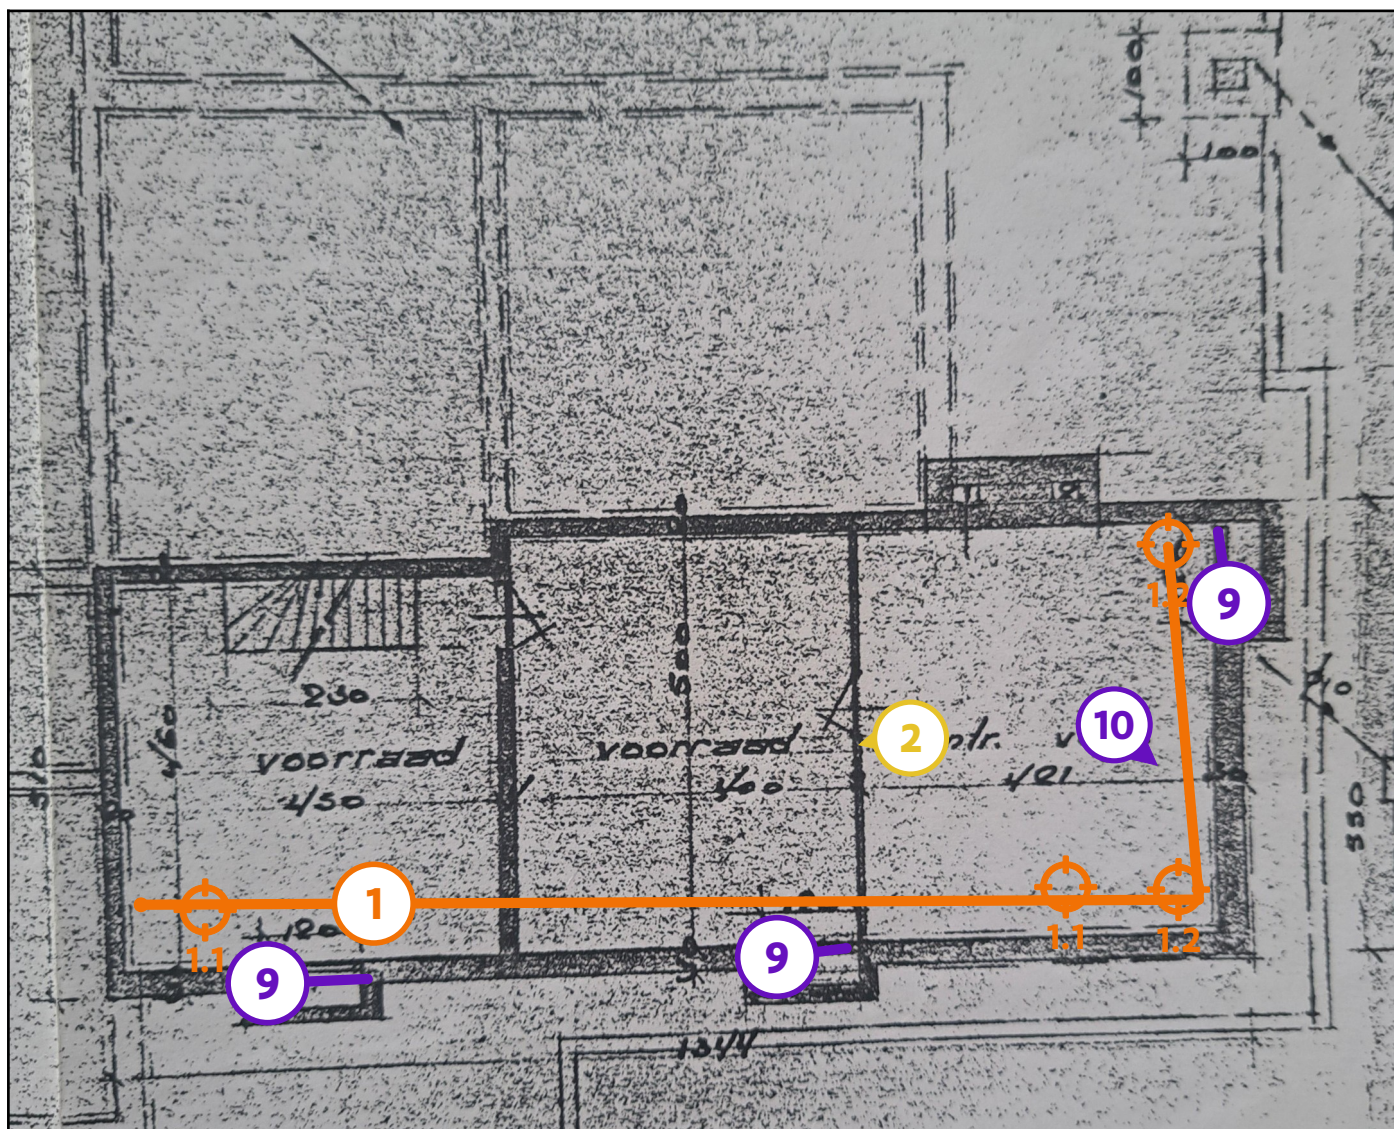
Plan 1.2: kelder

Beschrijving	Type	Actie
1. Leidingisolatie in gips	Asbestmateriaal	Verwijderen
1.1 Code: g1565 recht	Mengmonster	-
1.2 Code: g1566 bochten	Mengmonster	-
2. Bakeliet zekeringkast	Asbestmateriaal	Zorgvuldig beheren
9. siliconen ramen	Overige ruimte of materiaal	-
10. CV-brander (niet verdacht)	Overige ruimte of materiaal	-

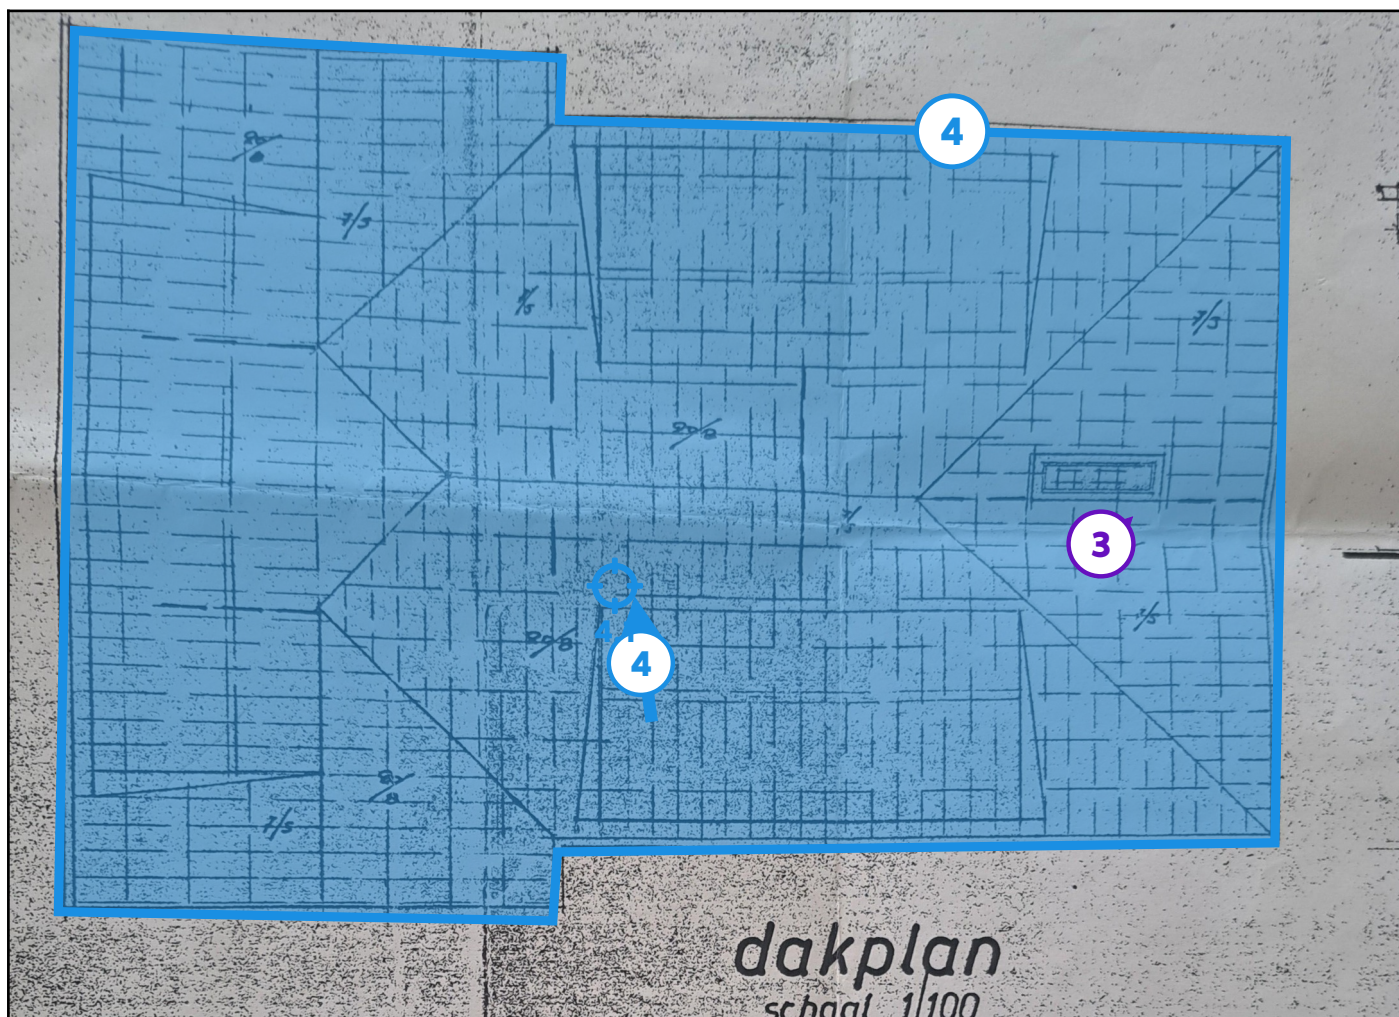
Plan 1.5: dak

Beschrijving	Type	Actie
3. Schoorsteen rookgaskanaal	Beperking	-
4. Onderdak type menuiserite	Geen asbest	-
4.1 Code: g1567	Puntmonster	-

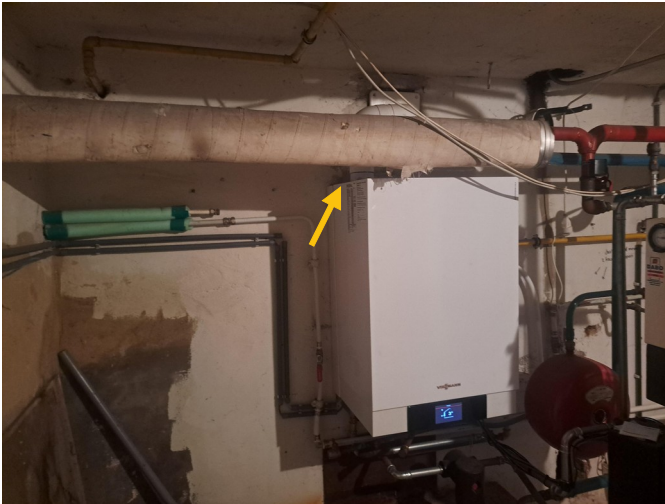
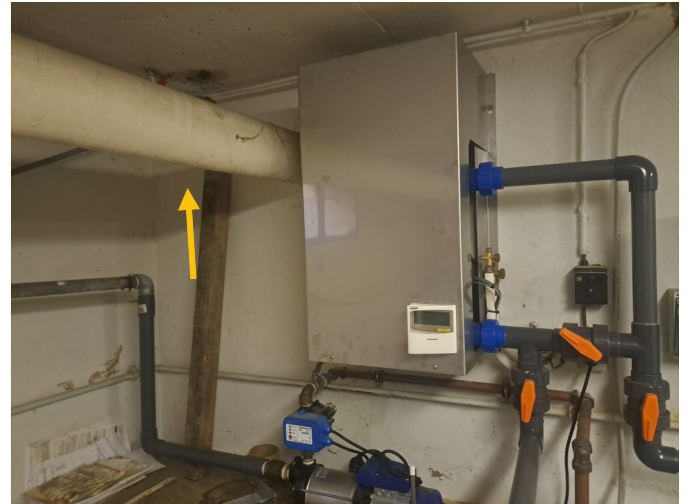
Het asbestmateriaal valt onder de mijlpaal van 2034.

Laag materiaalrisico en/of verlaagde kans op vezelvrijgave

Gebondenheid	Categorie 2: niet-hechtgebonden met matrix
Asbestsoort (vezeltype)	Amfibool aanwezig, uitgezonderd crocidoliet
Asbestconcentratie	Laag (< 50%)
Afschermingsgraad van het gehele materiaal	Geheel of deels vrij aan de binnenlucht, maar geen contact met binnenluchtstromen
Toestand van het materiaal	Onbeschadigd, niet verweerd

#	Type	Referentie	Resultaat
1.1	Mengmonster	g1565 recht	Amosiet
1.2	Mengmonster	g1566 bochten	Amosiet

Beschrijving	Leidingisolatie in gips
Omgeving	Binnen
Primaire drager	HVAC infrastructuur en uitrusting
Asbestmateriaal	In-situ afwerkingslagen - Thermische isolatie
Bindmiddel van asbestmateriaal	Gips - kalk
Gebondenheid op basis van bindmiddel	Niet-hechtgebonden
Hoeveelheid (lengte - omtrek - dikte - aantal)	<ul style="list-style-type: none">• 15,00 m - 10,00 cm - 1,00 cm - 1 stuk
Totaal volume	0,015 m ³
Eenvoudig bereikbaar	Ja
Bevestigingswijze	<ul style="list-style-type: none">• Verlijmd, ingegoten, versmeerd
Identificatiemethode	Een monstername door de asbestdeskundige met laboanalyse door een asbestlabo.
Destructieve handeling voor identificatie	Nee
Opmerking	De hoeveelheid is een zo nauwkeurig mogelijke opmeting, waar evenwel kleine afwijkingen op mogelijk zijn. Conform het inspectieprotocol worden rechte stukken en bochten apart bemonsterd.

Verwijderen

- Scherm in afwachting van verwijdering het asbestmateriaal af van luchtstromingen en verstoring: bijvoorbeeld door het te verpakken, te fixeren, af te dekken, signalisatie - afbakening aan te brengen, ...
- Verwijder dit asbestmateriaal zo snel mogelijk. Volg de toestand goed op.

- Hermetische zone (erkend asbestverwijderaar)
Deze toepassing mag uitsluitend door een erkende asbestverwijderaar via de methodiek van hermetische zone verwijderd worden omdat verwijdering via de methodiek van eenvoudige handelingen en/of couveusezakmethode niet toegelaten is. De verwijdering leidt automatisch tot een verhoogd risico op vrijgave van asbestvezels (maximale concentratie 0,01 vezels/cm - CODEX Art. VI.3-54). (Bron: CODEX - Art. VI.3-61.- par 1.).

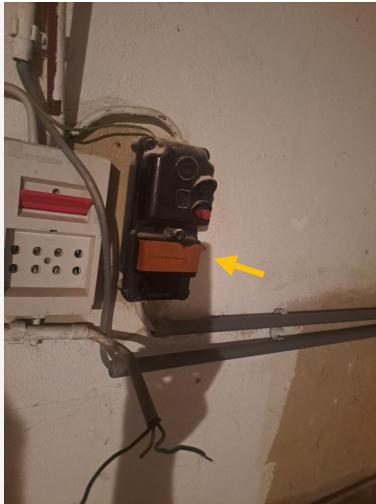
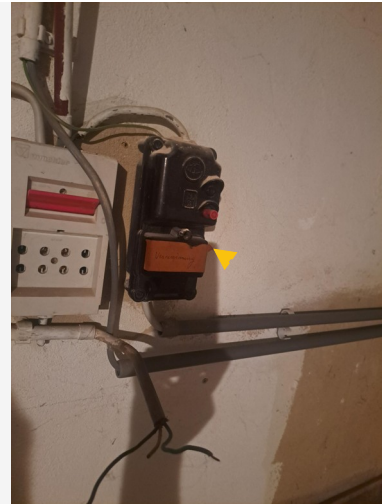
Het asbestmateriaal valt onder de mijlpaal van 2040.

Laag materiaalrisico en/of verlaagde kans op vezelvrijgave

Gebondenheid	Categorie 1: hechtgebonden in oorsprong
Asbestsoort (vezeltype)	Crocidoliet aanwezig
Asbestconcentratie	Laag (< 50%)
Afschermingsgraad van het gehele materiaal	Geheel of deels vrij aan de binnenlucht, maar geen contact met binnenluchtstromen
Toestand van het materiaal	Onbeschadigd, niet verweerd

Beschrijving	Bakeliet zekeringkast
Omgeving	Binnen
Primaire drager	Communicatie en elektrische infrastructuur en uitrusting
Asbestmateriaal	Plaat, paneel, tablet - Type Bakeliet
Bindmiddel van asbestmateriaal	Kunststof of -hars
Gebondenheid op basis van bindmiddel	Hecht
Hoeveelheid (oppervlakte - dikte - aantal)	<ul style="list-style-type: none"> • 0,10 m² - 1,00 cm - 1 stuk
Totaal volume	0,001 m ³
Eenvoudig bereikbaar	Ja
Bevestigingswijze	<ul style="list-style-type: none"> • Geschroefd
Identificatiemethode	<p>De asbestdeskundige beoordeelt het materiaal als asbestverdacht en dus asbesthoudend, en dit zonder monstername.</p> <p>Motivatie: De monstername brengt andere schade aan dan schade die inherent is aan de monstername.</p>
Destructieve handeling voor identificatie	Nee
Opmerking	De hoeveelheid is een zo nauwkeurig mogelijke opmeting, waar evenwel kleine afwijkingen op mogelijk zijn.

Zorgvuldig beheren

- Zorg voor een veilig beheer. Vermijd het beschadigen van het asbestmateriaal. Controleer de toestand jaarlijks op wijzigingen.
- Voer bijkomende staalname(s) uit.

- Eenvoudige handelingen: mag via doe-het-zelf of door werknemer(s) met opleidingsattest eenvoudige handelingen
Deze toepassing mag door een aannemer die over een opleidingsattest eenvoudige handelingen beschikt of door een particulier (doe-het-zelver), verwijderd worden indien er geen verhoogd risico op vrijgave van asbestvezels (max. concentratie 0,01 vezels/cm³ - CODEX Art. VI.3-54) ontstaat en de toepassing voorafgaand wordt gefixeerd/bevochtigd. De individuele elementen moeten zonder machinale werktuigen (boormachine, slijpschijf, hogedrukreiniger, ã ð) en zonder breken of gooien een voor een losgemaakt worden en dubbel en luchtdicht verpakt afgevoerd worden naar een erkend afvalpunt (recyclagepark). Daar moeten ze voorzichtig in de container voor asbestafval worden gelegd. Op het recyclagepark worden uitsluitend hechtgebonden asbestmaterialen aanvaard. Niet-hechtgebonden asbestmaterialen kunnen enkel bij een erkend asbestverwijderaar of asbestafvalverwerker worden aangeboden.

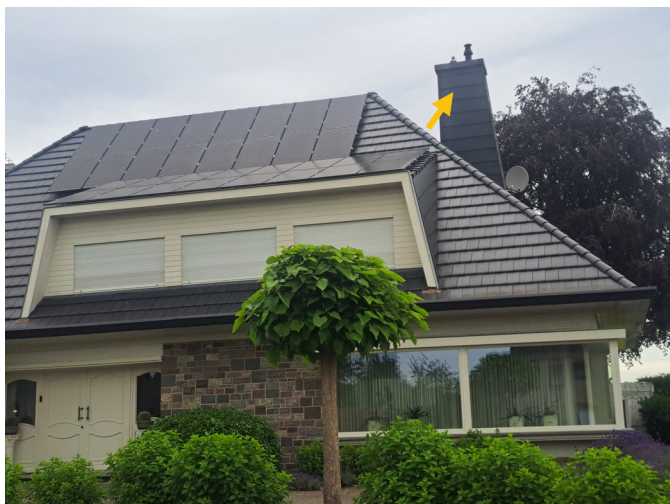
Tijdelijke beperking

Reden: Het te onderzoeken materiaal situeert zich hoger dan 3,50 m te rekenen vanaf een veilige ondergrond

Uitleg van de asbestdeskundige: Het rookgaskanaal is niet beoordeeld. Aan de binnenzijde is de kachel aangesloten. Aan de buitenzijde is het hoger dan 3,5 meter om de schoorsteen te inspecteren. Het is niet zichtbaar of er een asbestverdacht rookgaskanaal aanwezig is in de schoorsteen. Conform ons inspectieprotocol mogen wij een beperking inroepen voor hoogtes hoger dan 3,5 m. Indien men dit wil laten onderzoeken, dient er een nieuwe afspraak gemaakt te worden en moet er een hoogtewerker voorzien worden, evenals iemand die bevoegd is om deze te bedienen en eventueel een techniek die de al dan niet aanwezige schouwhoed kan afnemen en weer terugplaatsen.

(Asbest)materiaal	Rookgaskanaal
Karakterisatie	Asbest (verdacht)
Primaire drager	HVAC infrastructuur en uitrusting

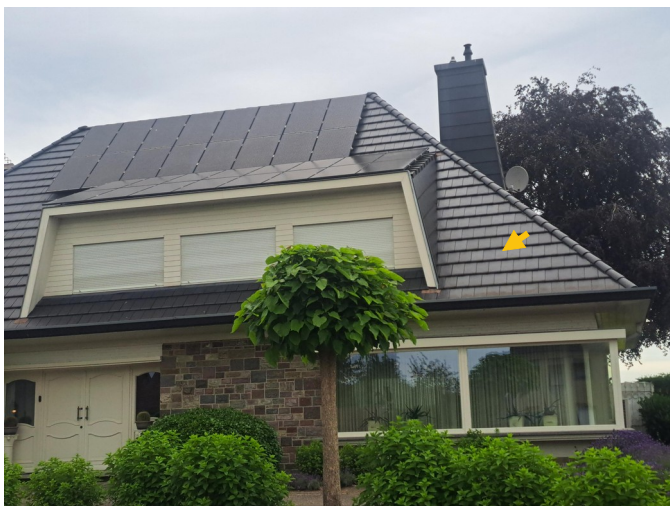
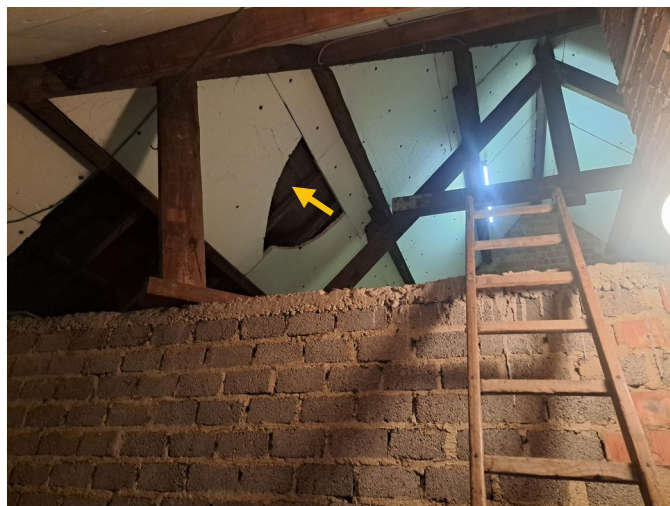
Fiche 4: Onderdak type menuiserie

Geen asbest

#	Type	Referentie	Resultaat
4.1	Puntmonster	g1567	Geen asbest

Beschrijving	Onderdak type menuiserite
Omgeving	Binnen
Primaire drager	Schuin dak
Bindmiddel van materiaal	Cement
Gebondenheid op basis van bindmiddel	Hecht
Hoeveelheid (oppervlakte - dikte - aantal)	• 155,00 m ² - 0,30 cm - 1 stuk
Totaal volume	0,465 m ³
Identificatiemethode	Een monstername door de asbestdeskundige met laboanalyse door een asbestlabo.
Destructieve handeling voor identificatie	Nee

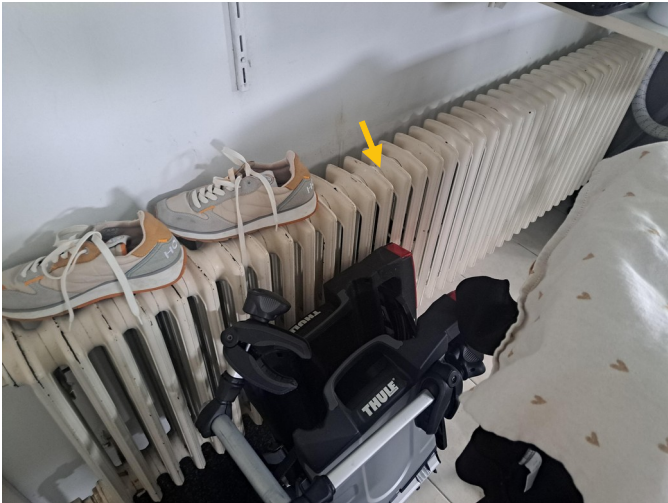
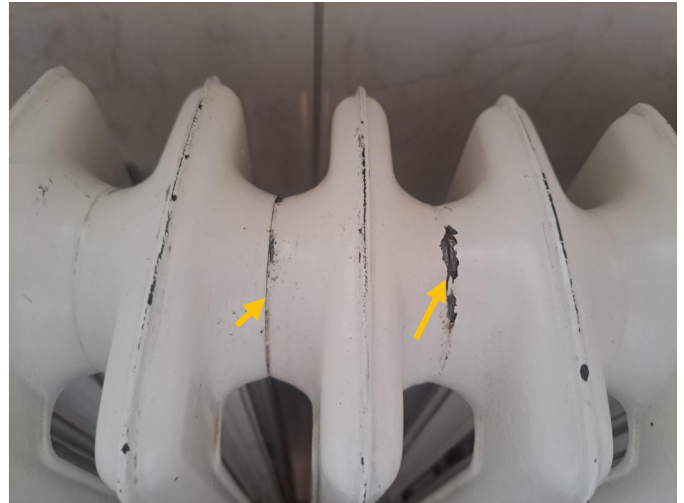
Fiche 5: dichtingen oude radiatoren

Geen asbest

#	Type	Referentie	Resultaat
5.1	Mengmonster	g1563	Geen asbest

Beschrijving	dichtingen oude radiatoren
Omgeving	Binnen
Primaire drager	Ruimteverwarming
Bindmiddel van materiaal	Karton - papier - viltachtig
Gebondenheid op basis van bindmiddel	Niet-hechtgebonden
Hoeveelheid (gewicht - aantal)	<ul style="list-style-type: none">• 1,00 kg - 5 stuks
Totaal gewicht	5,00 kg
Identificatiemethode	Een monstername door de asbestdeskundige met laboanalyse door een asbestlabo.
Destructieve handeling voor identificatie	Nee
Opmerking	tussen de segmenten zitten asbesthoudende pakkingen

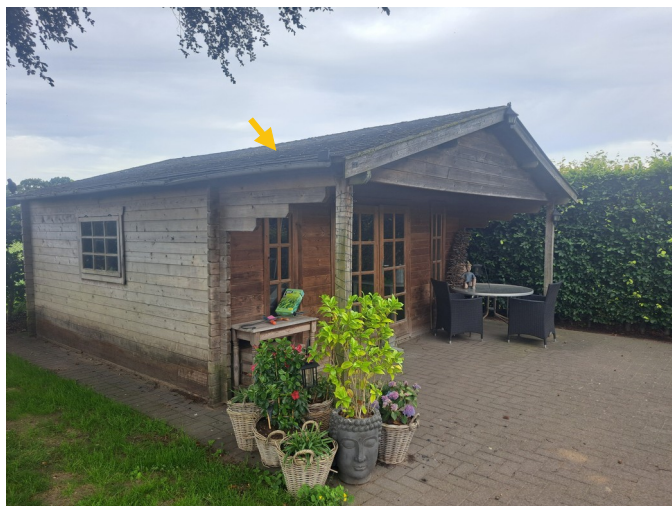
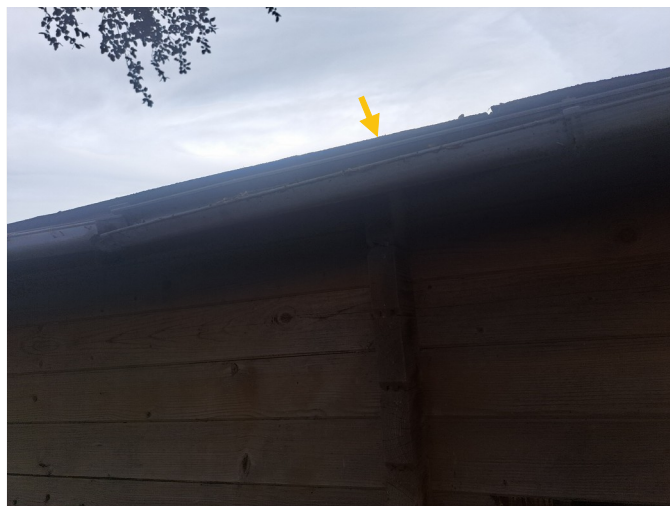
Fiche 6: Dak tuinhuis in shingles

Geen asbest

#	Type	Referentie	Resultaat
6.1	Puntmonster	g1564	Geen asbest

Beschrijving	Dak tuinhuis in shingles
Omgeving	Buiten
Primaire drager	Schuin dak
Bindmiddel van materiaal	Cement
Gebondenheid op basis van bindmiddel	Hecht
Hoeveelheid (oppervlakte - aantal)	• 24,00 m ² - 1 stuk
Totale oppervlakte	24,00 m ²
Identificatiemethode	Een monstername door de asbestdeskundige met laboanalyse door een asbestlabo.
Destructieve handeling voor identificatie	Nee
Opmerking	De hoeveelheid is een zo nauwkeurig mogelijke opmeting, waar evenwel kleine afwijkingen op mogelijk zijn.

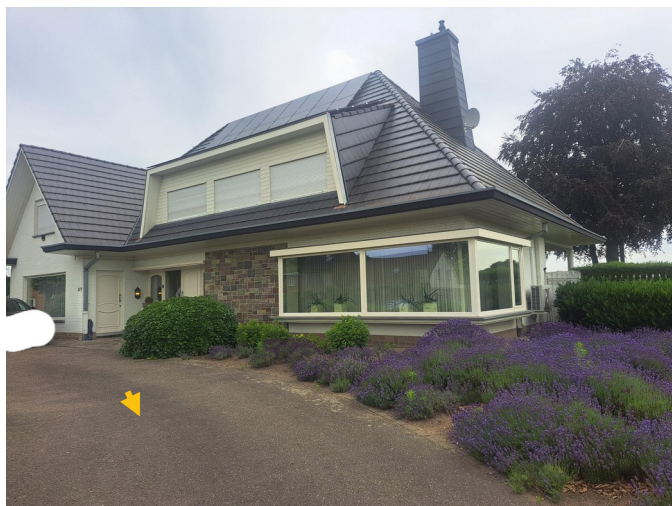
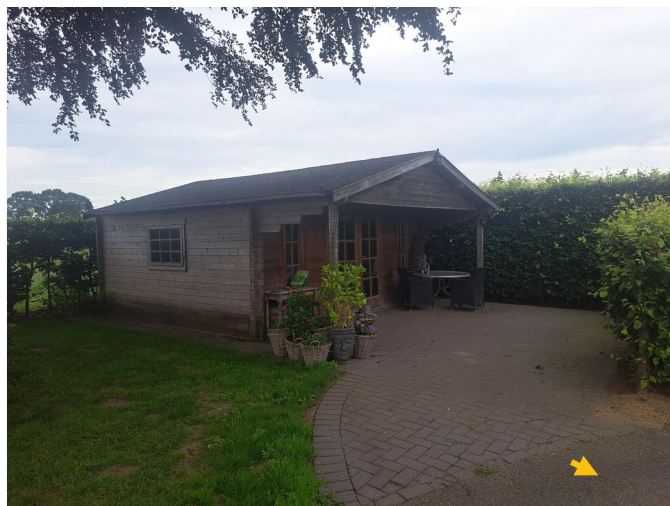
Fiche 7: Asfalt

Geen asbest

#	Type	Referentie	Resultaat
7.1	Mengmonster	g1562	Geen asbest

Beschrijving	Asfalt
Omgeving	Buiten
Primaire drager	Verharding, wegenis
Bindmiddel van materiaal	Bitumen (roofing, teer, asfalt)
Gebondenheid op basis van bindmiddel	Hecht
Hoeveelheid (gewicht - aantal)	<ul style="list-style-type: none">• 1.200,00 kg - 1 stuk
Totaal gewicht	1.200,00 kg
Identificatiemethode	Een monstername door de asbestdeskundige met laboanalyse door een asbestlabo.
Destructieve handeling voor identificatie	Nee
Opmerking	<p>De hoeveelheid is een zo nauwkeurig mogelijke opmeting, waar evenwel kleine afwijkingen op mogelijk zijn.</p> <p>Staalname tot op eventuele onderliggende lagen is enkel mogelijk mits uitbreiding naar een aanvullend destructief onderzoek.</p>

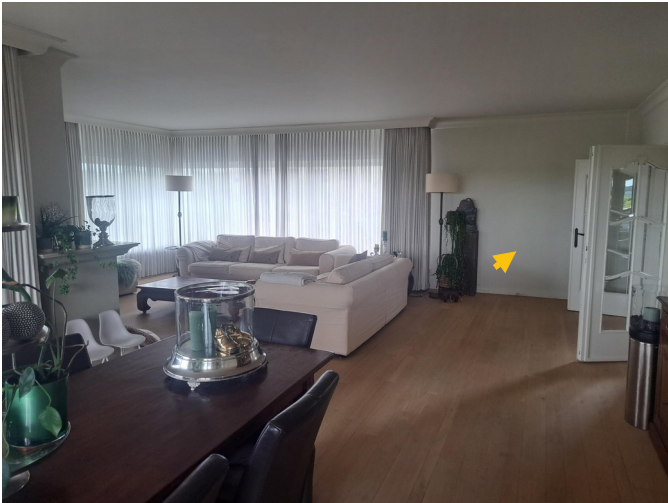
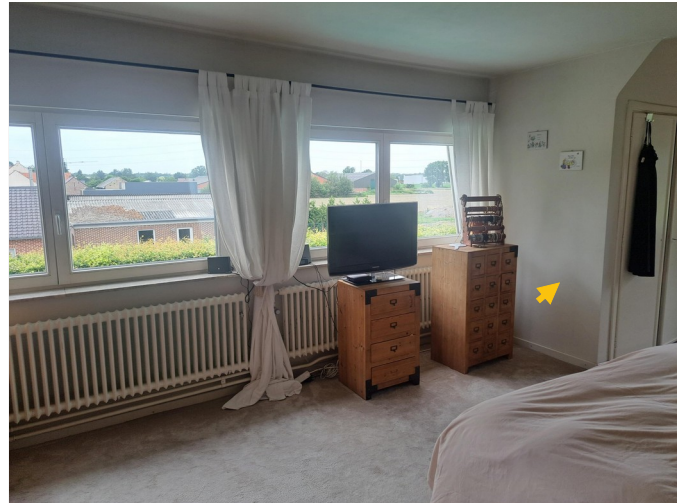
Fiche 8: Pleisterwerk muren

Geen asbest

#	Type	Referentie	Resultaat
8.1	Mengmonster	g1561	Geen asbest

Beschrijving	Pleisterwerk muren
Omgeving	Binnen
Primaire drager	Binnenwand
Bindmiddel van materiaal	Gips - kalk
Gebondenheid op basis van bindmiddel	Niet-hechtgebonden
Hoeveelheid (oppervlakte - dikte - aantal)	• 333,00 m ² - 1,00 cm - 1 stuk
Totaal volume	3,33 m ³
Identificatiemethode	Een monstername door de asbestdeskundige met laboanalyse door een asbestlabo.
Destructieve handeling voor identificatie	Nee
