**DANDERYD HUGIN 4**  
**Friggavägen 24, 182 63 DJURSHOLM**

**Besiktningsutlåtande**  
**September 2025**

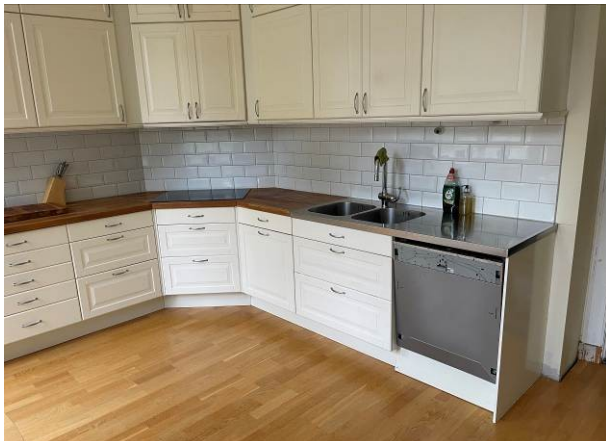
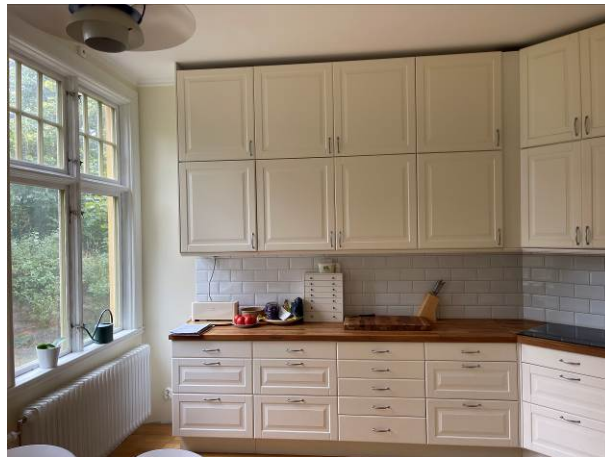
*Kök*

- 1. Kök:** Kök renoverat ca 2012 – 2013. Genomgående normal standard. Vissa mindre färdigställandearbeten kvarstår vilka bedöms rymmas inom det normalt löpande underhållet.
- 2. Våtrum:** Badrum övervåning renoverat ca 2012 – 2013. Genomgående normal standard. Vissa mindre färdigställandearbeten kvarstår vilka bedöms rymmas inom det normalt löpande underhållet. Övriga våtrum (toaletter) funktionella men med äldre standard. Åtgärder i dessa utrymmen bedöms rymmas inom det normala löpande underhållet.
- 3. Avloppsstammar/ VA-installationer med blandad standard och ålder. Vissa bytta ca vattenledningar: 2012.**

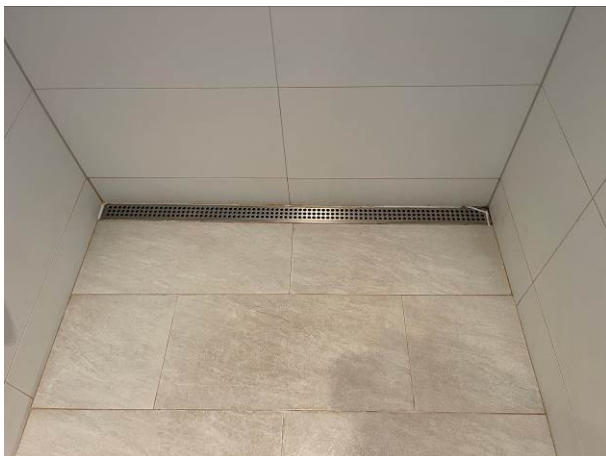
Noteringar: Handdukstork med bristande funktion enligt uppgift  
Väggnära golvbrunn  
Fönster i duschzon  
Golvbrunn under badkar ej centrerad med dålig avrinning som följd enligt uppgift  
Avsättning för golvvärme genom golv  
Ventilation ej färdigställd i wc-del

*Väggnära brunn badrum*

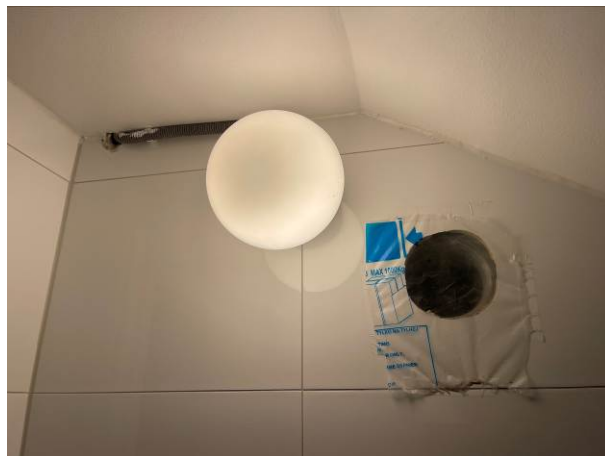
*Ej färdigställd ventilation badrum*

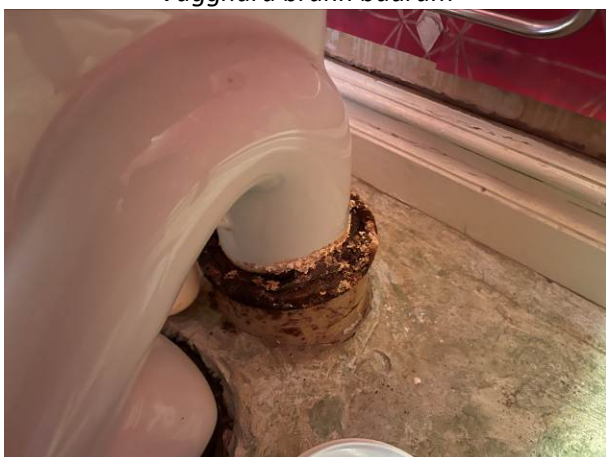
**Bottenvåning****Hall** Ytterdörr med enkelglas**Wc** Utrustning: Wc, tvättställ  
Golv: Plastmatta  
Väggar: Tapet  
Tak: Målat  
Noteringar: Äldre avloppsrör till toalettstol**Kaprum** -----**Vardagsrum** Öppen spis ur funktion  
Äldre fuktskada i anslutning till fönster, åtgärdad enligt uppgift**Salong** Sprickor i väggar och tak**Balkong** Träräcke med rötskador  
Äldre ytskikt på golv**Matsal** Sprickor i tak**Serverings-  
gång** -----**Kök** Utrustning: Induktionshäll, fläkt, diskmaskin, inbyggd ugn, inbyggd micro, 2 kyl/frys  
Snickerier: Moderna snickerier med fabrikslackade spegelluckor  
Noteringar: Lucka till diskmaskin saknas, finns för montering**Köksingång** Spräckt ruta i ytterdörr  
Oskyddad elinstallation förekommer**Sovrum** Provisoriska elinstallationer  
Vissa arbeten ej färdigställda

*Ej bytt avloppsledning wc bv*

Äldre VA-installationer bytes i samband med erforderlig renovering och modernisering av olika utrymmen i byggnaden för att säkerställa funktion och säkerhet över tid. Sådana åtgärder utföres inom ramen för det normal löpande underhållet i samband med andra åtgärder i byggnaden. VA-servis bytt till kommunal anslutningspunkt.

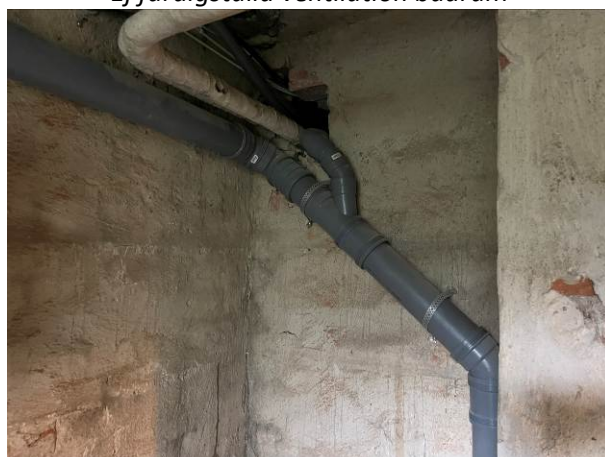
**VA:** VA-installationer delvis bytta

*Delvis bytta VA-installationer kv*

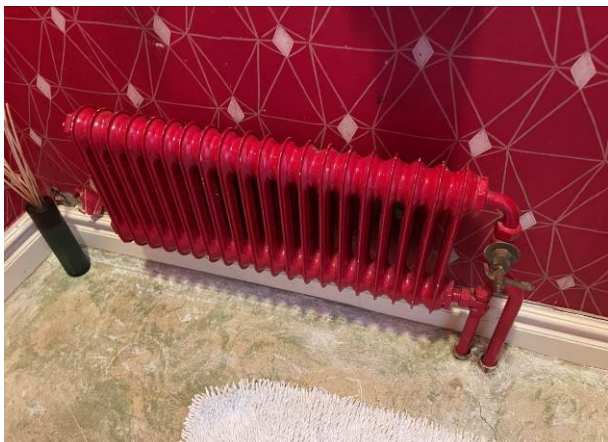
**Värme:** Vattenburen värme från bergvärmepump  
Genomgående äldre radiatorer med äldre vred

Äldre radiator

- 4. Radiatorer/ värmesystem:** Uppvärmning genom bergvärmeanläggning. Generellt äldre radiatorer med äldre vred. Sedvanligt löpande underhåll där utbyte av delar skall ske löpande över tid inom ramen för det normala löpande underhållet. Bergvärmeanläggning erfordrar sedvanligt löpande underhåll.

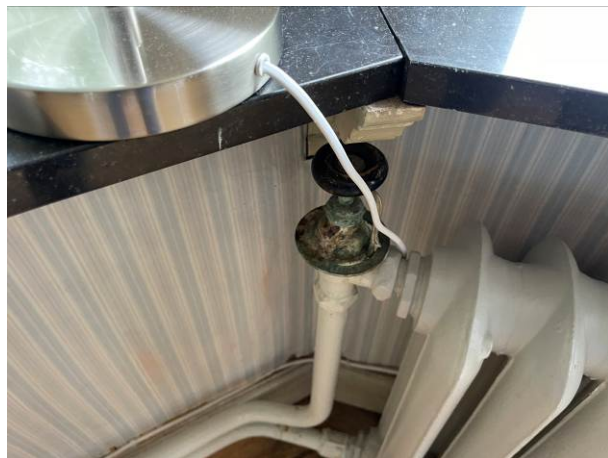
Äldre vred

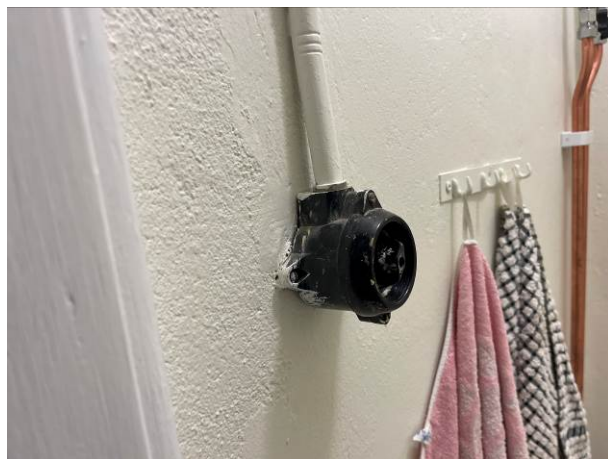
**El:** Elinstallationer i huvudsak äldre dock bytta på övervåning

Äldre elsinstallation

- 5. Elinstallationer:** El-installationer med blandad standard och ålder. Äldre elinstallationer bytes i samband med erforderlig renovering och modernisering av olika utrymmen i byggnaden för att säkerställa funktion och säkerhet över tid. Sådana åtgärder utföres inom ramen för det normal löpande underhållet i samband med andra åtgärder i byggnaden.

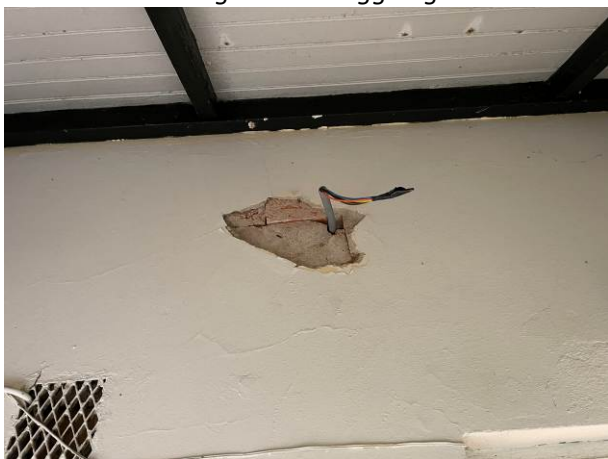
Oskyddad elinstallation

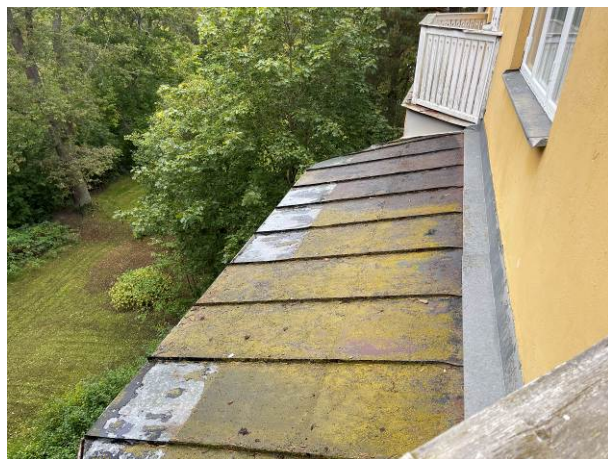
Tak ovan burspråk

Yttertaket är delvis täckt med betongpannor från 2008  
enligt uppgift och dessutom delvis täckt med plåt från  
1985 enligt uppgift

- 9. Yttertak:** Yttertak med täckning av betongpannor och plåt. Olika delar är omlagda vid olika tillfällen. För att säkerställa takets funktion och goda bestånd över tid bör taket snarast läggas om i sin helhet.

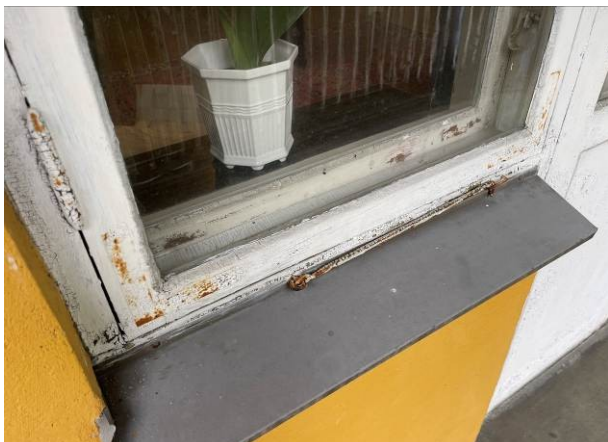
*Fönster*

**Fönster/ytterdörrar:** Fönster med bågar och karmar i trä, generellt eftersatt  
målningsunderhåll

Fönsterbleck med eftersatt målningsunderhåll

- 10. Fönster/  
ytterdörrar:** Kopplade 2-glasfönster med karmar och bågar i trä. Samtliga fönster har ett eftersatt målningsunderhåll och röta förekommer på sina ställen. Fönsterbleck med eftersatt målningsunderhåll. Detsamma gäller ytterdörrar.  
Undertecknad bedömer att samtliga fönster och ytterdörrar skall renoveras snarast. Dock kan byte till moderna fönster övervägas då sådana har en bättre isolerande förmåga och ger en bättre energiprestanda till byggnaden.  
Åtgärder skall utföras snarast.

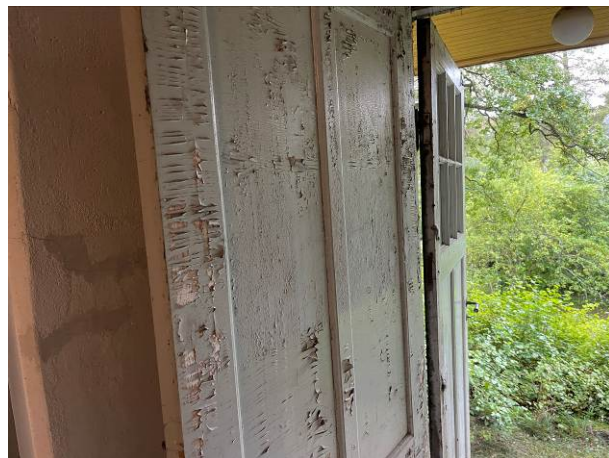
*Ytterdörr kv*

Ytterdörrar med generellt eftersatt underhåll

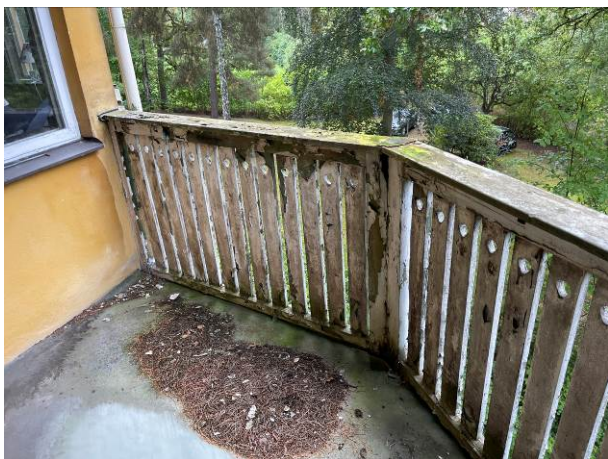
*Balkong bv*

- 11. Balkonger:** Byggnaden samtliga balkonger uppvisar trädetaljer med eftersatt målning och rötskador. Samtliga tätskikt (golv) är äldre och med nedsatt funktion. Från balkong ovan entré har läckage skett med skador som följd.  
Samtliga balkonger skall renoveras snarast.

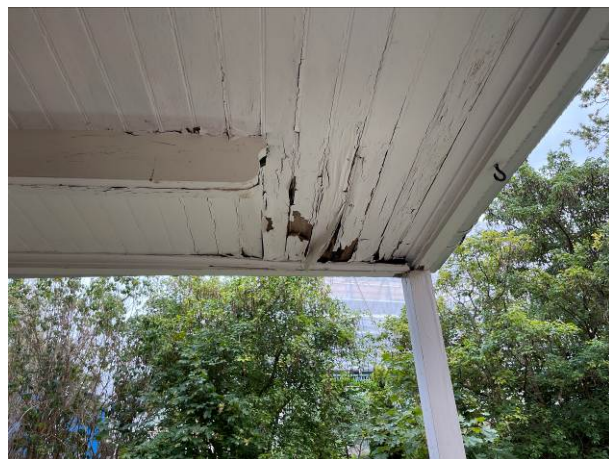
*Läckage från ovanliggande balkong farstukvist*
