Dossier: 2501.IDMPY.066

WIENERBERGER ET TERREAL Graulhet 81 Essais dynamiques sur mur maçonné en briques de terre crue

Rapport d'essai

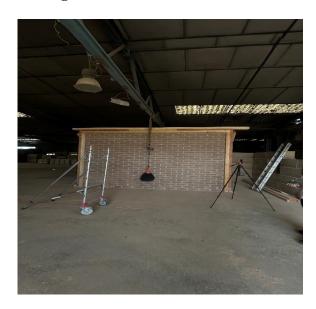
Un examen visuel du remplissage et des montants bois en périphérie du mur a été réalisé après les essais à 600 et 900 joules.

Aucun dégât ou désordre n'a été constaté sur le mur en briques de terre crue ainsi que sur les montants en bois de maintien en périphérie du mur.

- Aucune désolidarisation entre l'ossature bois périphérique et l'élément de remplissage en brique de terre crue n'a été constaté.
- Aucun débris du mur en terre crue ne se sont détachés côté extérieur ou intérieur sous l'effet du choc.
- Aucun trou dans le mur en terre crue ne laisse passer le gabarit normalisé.

Du point de vue normatif, selon les critères de la NF P 01-013, les essais sont jugés « conforme ».
