**VALDRES**  
D R O N E T J E N E S T E R

## Eksempel rapport for Fjøs

Dette er en eksempelrapport fra inspeksjon av et fjøs. Rapporten viser alle identifiserte avvik, klassifisert etter alvorlighetsgrad (severity 1–5).

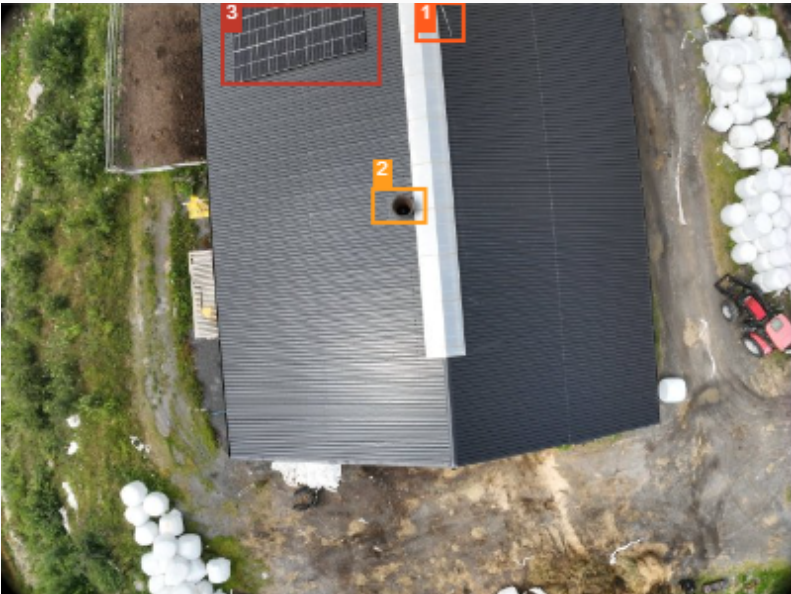
# 1 Severity 3 Damage Roof

| # | Severity | Components | Issues | Comments | Page |
|---|---|---|---|---|---|
| 1 | 3 | Roof | Damage | | <a href="#">4</a> |

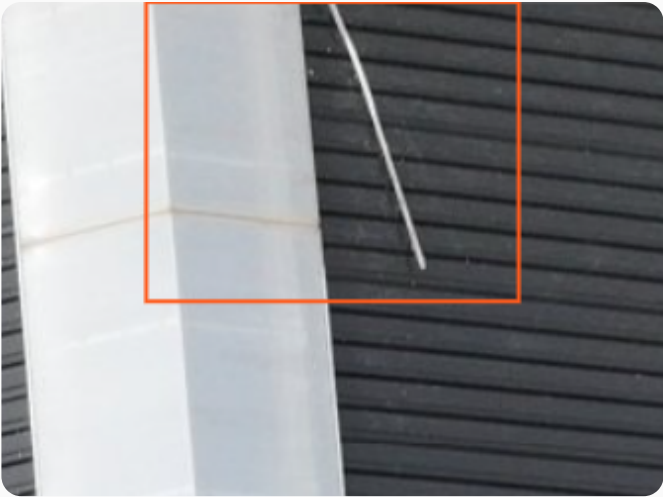
# 2 Severity 1 tilsmussing Façade

| # | Severity | Components | Issues | Comments | Page |
|---|---|---|---|---|---|
| 2 | 1 | Façade | tilsmussing | Bør vaskes | <a href="#">4</a> |

**Sondre Engebråten**  
Bør vaskes

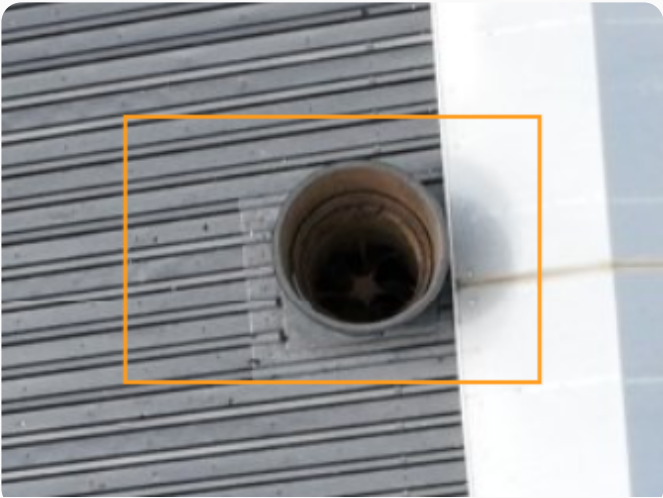
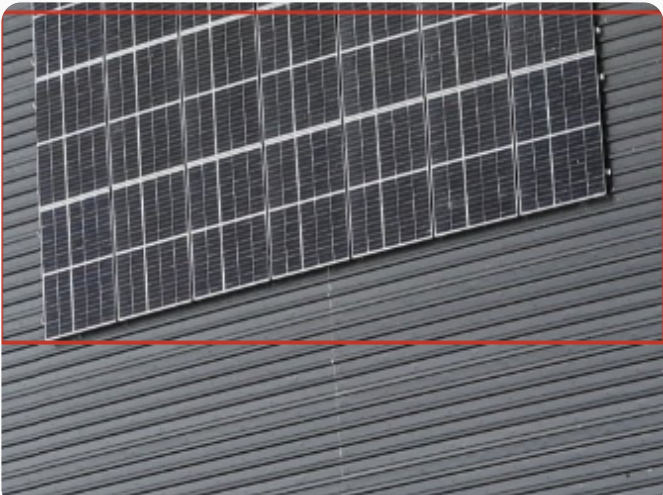
| # | Severity | Components | Issues | Comments | Page |
|---|---|---|---|---|---|
| 3 | 5 | Electrical | Contamination | Bør vaske solceller for maksimal effekt | <a href="#">5</a> |

Severity 5

Contamination

Electrical

Bør vaske solceller for maksimal effekt

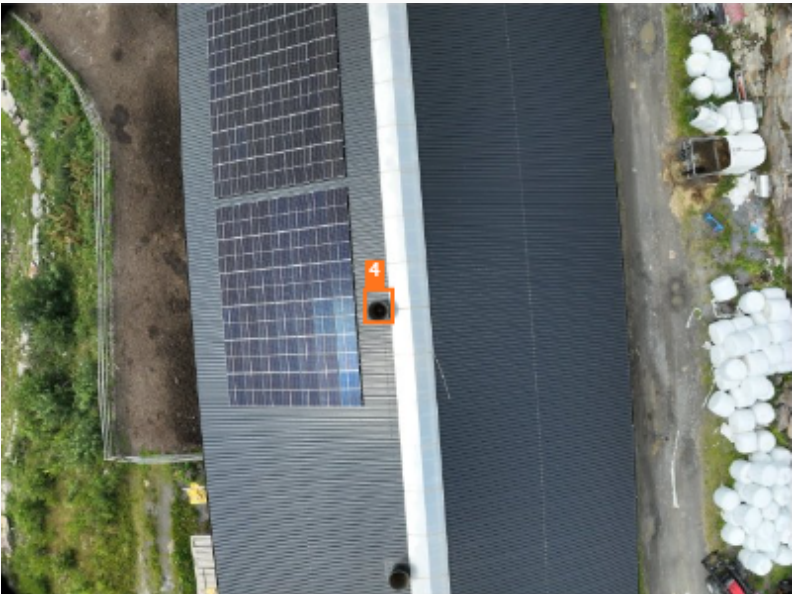
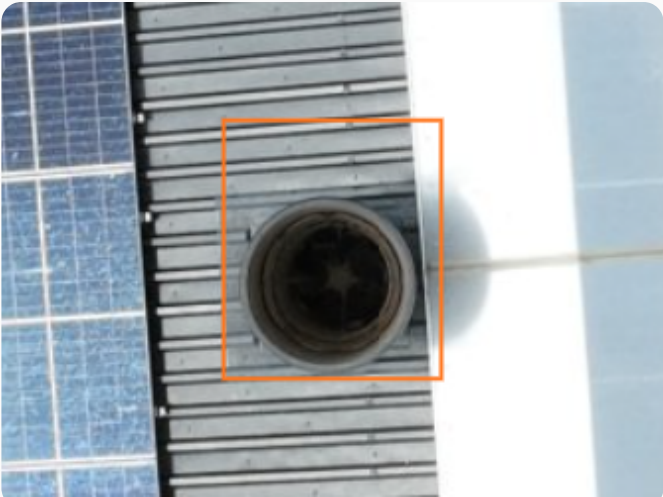
# 4

| # | Severity | Components | Issues | Comments | Page |
|---|---|---|---|---|---|
| 4 | 2 | Electrical | Contamination | Bør vaske vifte | <a href="#">6</a> |

Severity 2

Contamination

Electrical

Sondre Engebråten  
Bør vaske vifte

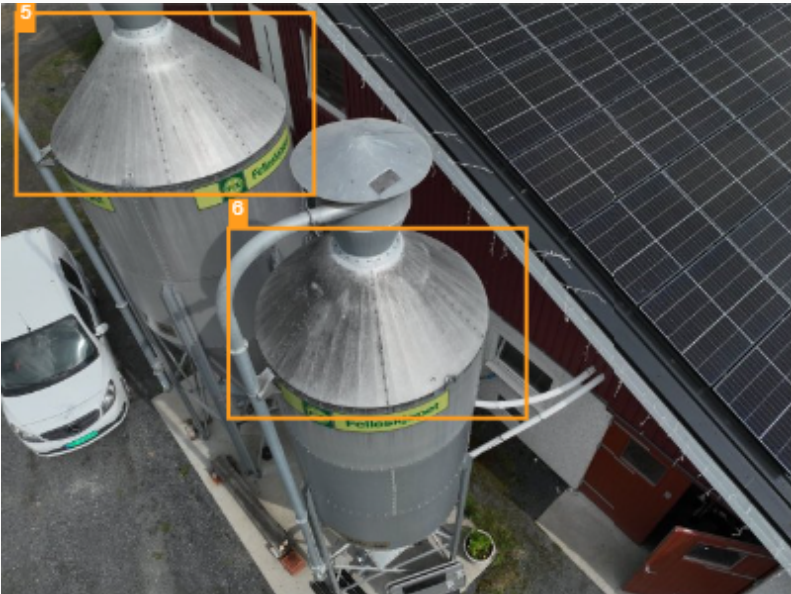
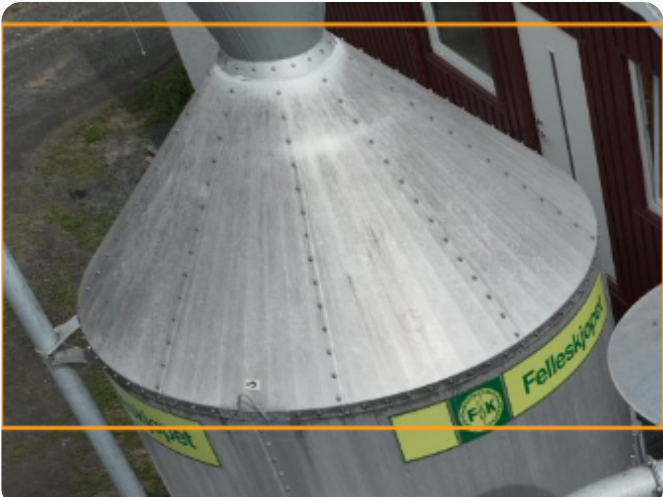
# 5

| # | Severity | Components | Issues | Comments | Page |
|---|---|---|---|---|---|
| 5 | 1 | Façade | tilsmussing | Bør vaskes | <a href="#">7</a> |

🚨 Severity 1

⚠️ tilsmussing

🏠 Façade

🗨 Sondre Engebråten  
Bør vaskes

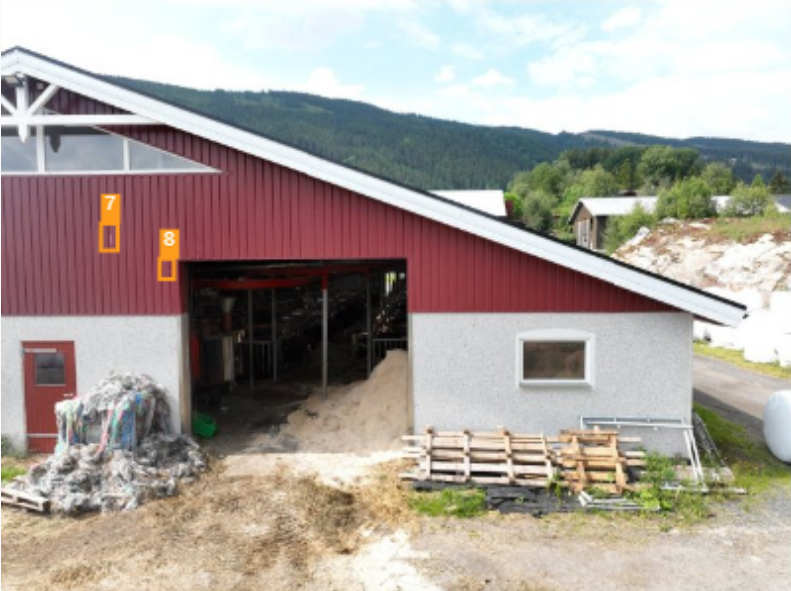
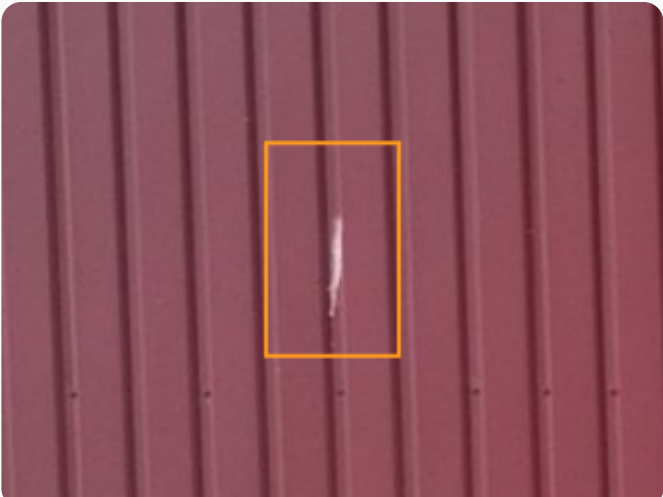
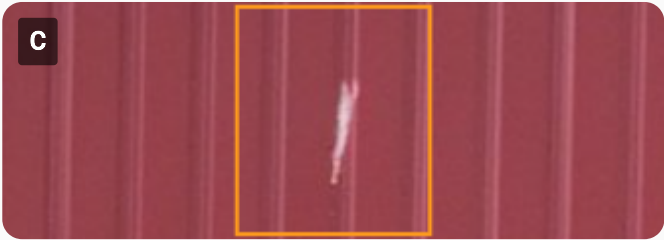
# 7

| # | Severity | Components | Issues | Comments | Page |
|---|---|---|---|---|---|
| 7 | 1 | Paint | Damage | Skadet maling | <a href="#">8</a> |

Severity 1

Damage

Paint

Sondre Engebråten  
Skadet maling

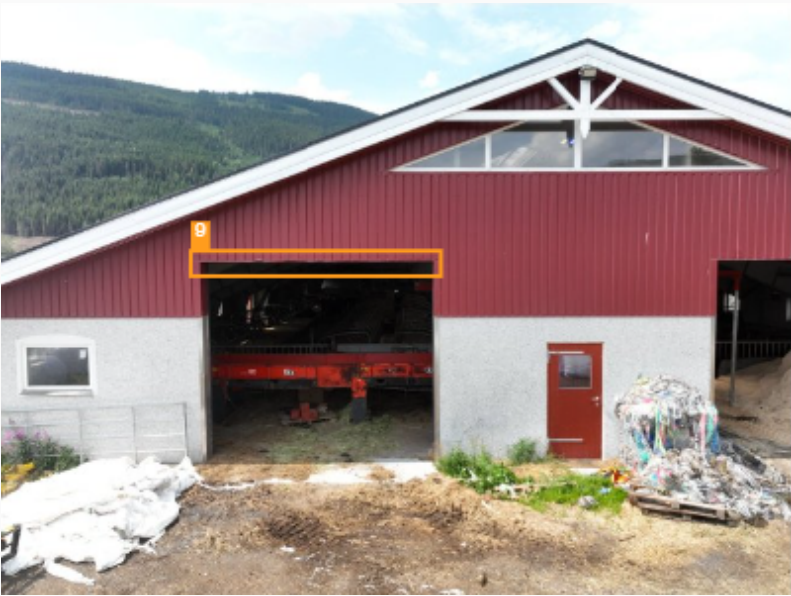
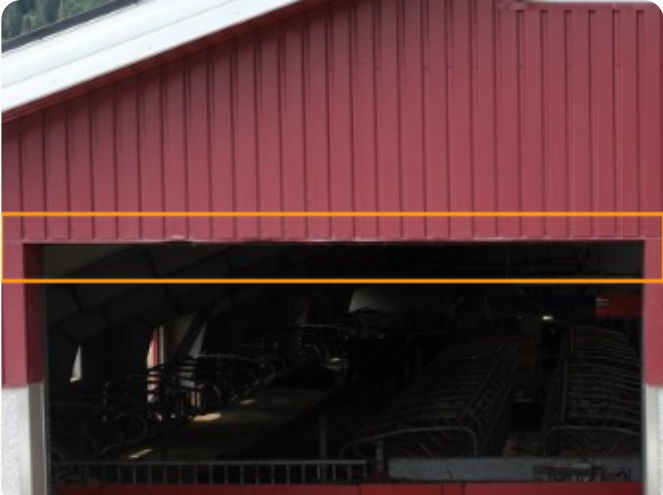
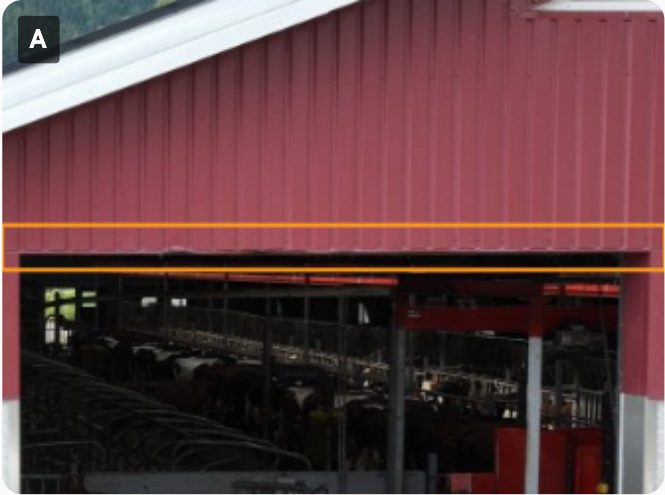
# 9

| # | Severity | Components | Issues | Comments | Page |
|---|---|---|---|---|---|
| 9 | 1 | Façade | Deformed | Deformert | <a href="#">9</a> |

Severity 1

Deformed

Façade

**Sondre Engebråten**  
Deformert

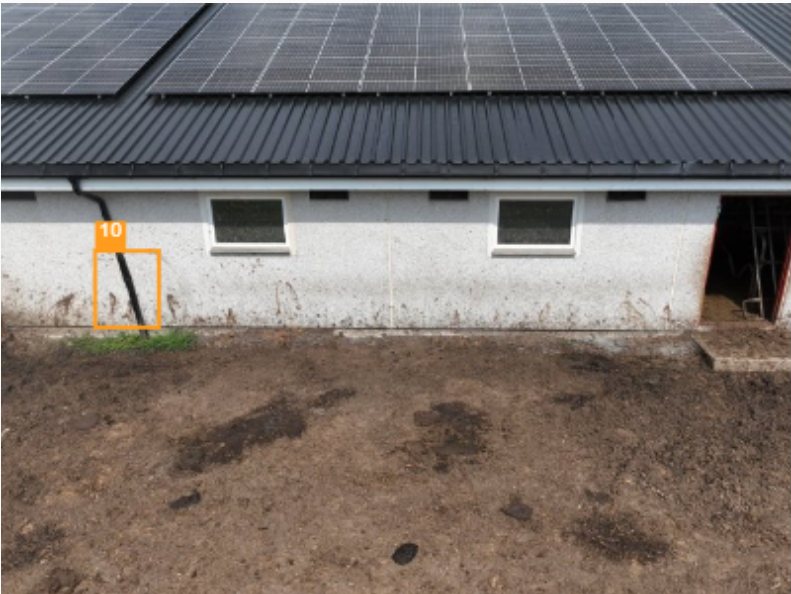
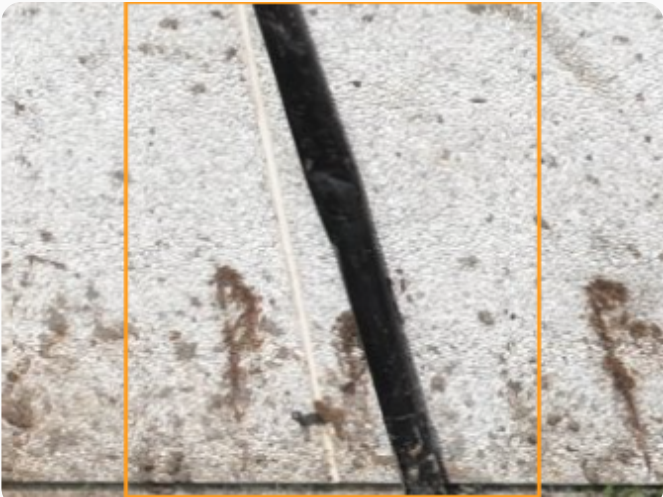
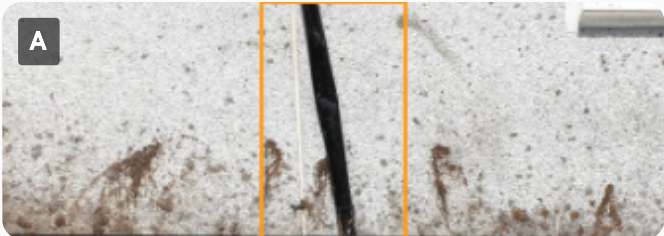
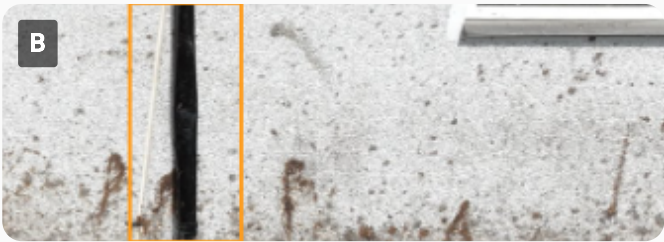
# 10

| # | Severity | Components | Issues | Comments | Page |
|---|---|---|---|---|---|
| 10 | 1 | Façade | Deformed | Deformert nedløpsrør | <a href="#">10</a> |

Severity 1

Deformed

Façade

🗨 **Sondre Engebråten**  
Deformert nedløpsrør
