CARLOS MIGUEL VALDÉS GONZÁLEZ
DIRECTOR GENERAL DEL CENAPRED

México DF a 14 de octubre de 2015

NOTA TÉCNICA

VISITA TÉCNICA A LAS LOCALIDADES EL ZAPOTE, ZONA 2 Y SAN JOSÉ LA CHÁCARA, ZONA 5, MUNICIPIO DE GUATEMALA, GUATEMALA POR INESTABILIDAD DE LADERAS

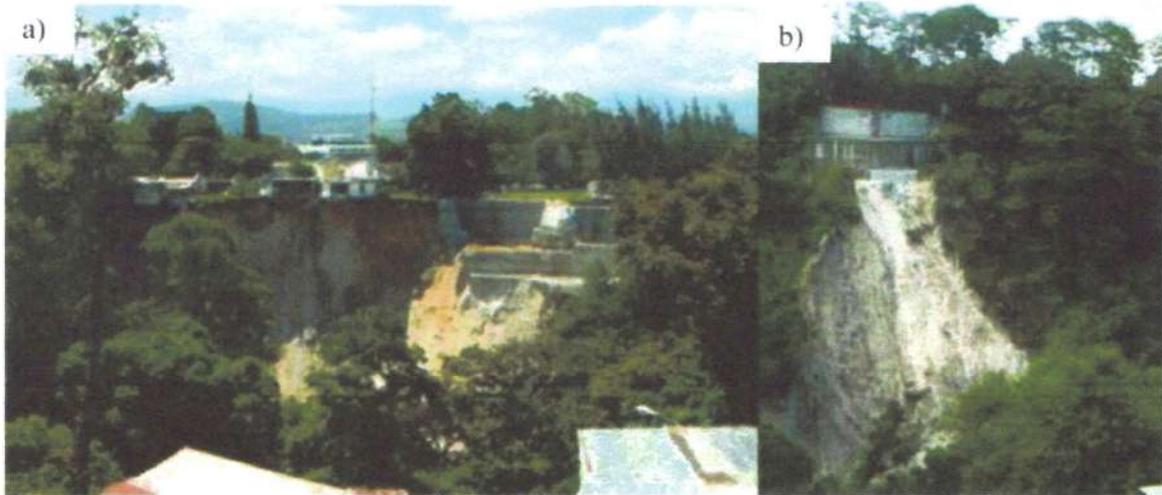
Durante la visita, se observó un par de deslizamientos sobre la ladera que conforma el cauce del río Marrullero y las viviendas de la Finca el Zapote. Los deslizamientos tienen un ancho de 150 m y una longitud mayor a los 100 m, aproximadamente; el segundo tiene un ancho de 50 m y una longitud también de más de 100 m (Figura 3a y 3b). En ambos deslizamientos se observa la construcción de obras de mitigación a base de muros de contención, anclajes y drenes horizontales. Así mismo, comenta personal de la CONRED, que los inmuebles que resultaron afectados ya fueron evaluados y censados, mismos que actualmente se encuentran deshabitados. Cabe comentar que estos sitios, al igual que el del Cambray II, han sido clasificados por la CONRED como sitios de alta susceptibilidad a inestabilidad de laderas, que incluyen un área de amortiguamiento de 100 m hacia los flancos izquierdo y derecho, a partir del eje de los ríos.

Fig. 3 Deslizamientos en la localidad El Zapote

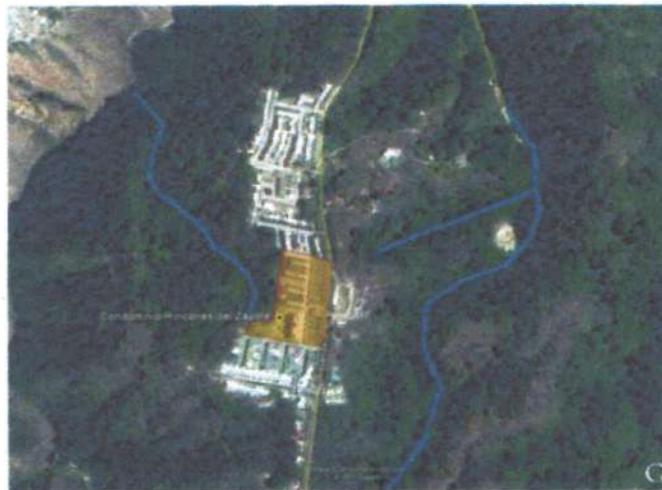
Durante la visita, se solicitó revisar el condominio Rincones del Zapote, el cual se localiza a 1.5 km del deslizamiento que ocurrió en la finca El Zapote, en las coordenadas $14^{\circ}40'31.58''N$ y $90^{\circ}30'54.85''O$ (Figura 1). El condominio está conformado por 31 viviendas y un edificio de cinco niveles, el predio donde se desplanta está delimitado al oriente y poniente por dos ríos y laderas de más de 50 m de desnivel y ángulos de inclinación mayores a los 45° . Los suelos existentes son similares a los observados en El Cambray II (limos arenosos y arcillas con arena compactos), (Figura 4).

Fig. 4 Localización del condominio Rincones del Zapote

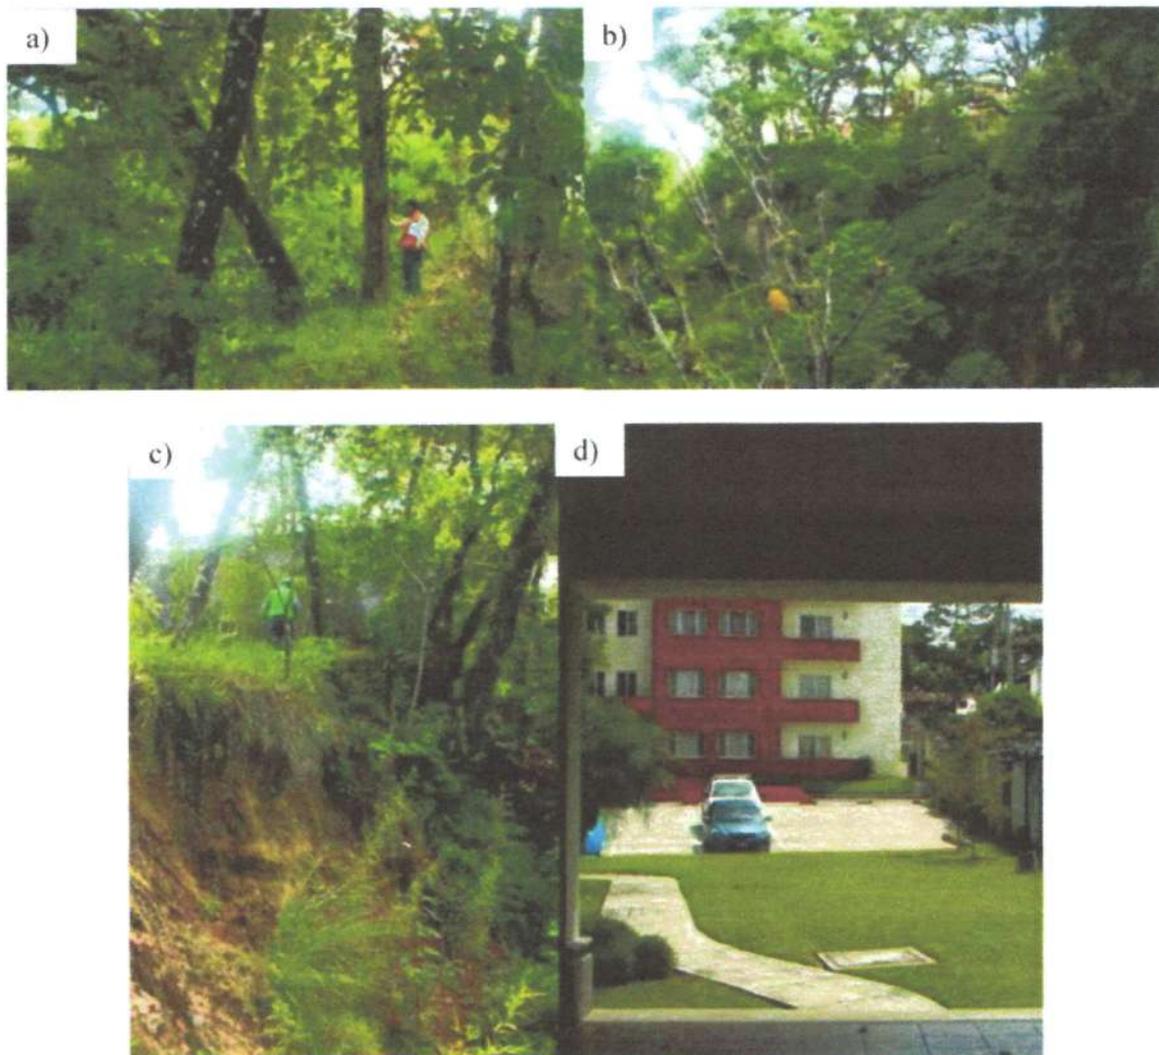
Al poniente del condominio, las construcciones en sentido sur a norte se localizan a 50, 10 y 5 m del hombro de la ladera, donde se observan algunos síntomas de inestabilidad como árboles inclinados, descargas de aguas residuales y pequeños desprendimientos en el hombro. En las calles, viviendas e infraestructura del condominio aún no se observan daños (agrietamientos en el terreno, asfalto y estructuras) (Figura5).

Fig. 5 a) Reptación de la vegetación en el cuerpo y bombro de la ladera, b) Localización de las viviendas respecto al talud, c) Pequeños desprendimientos en el bombro y d) Infraestructura sin daño aparente

- xv) Para el caso del condominio Rincones del Zapote, así como las viviendas ubicadas a 30 m de los deslizamientos de la finca El Zapote y San José Chácara, se recomienda mantener un monitoreo constante que permita identificar síntomas de inestabilidad, como agrietamientos en pisos y en elementos estructurales, así como verificar que las descargas de aguas residuales y pluviales no se realicen sobre el cuerpo del talud. Así mismo, se recomienda verificar que los

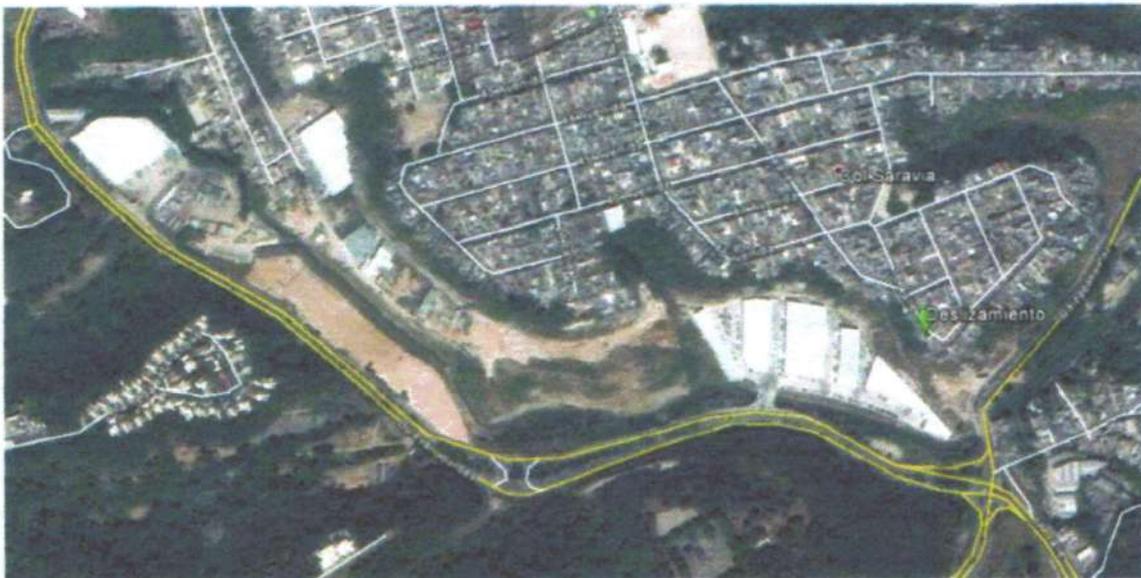
La colonia San José La Chácara se ubica en la Zona 05, al noreste de la ciudad de Guatemala, a escasos 5 km en línea recta del aeropuerto, en las coordenadas 14°37'42.10"N y 90°29'14.70"O (Figura 6). El área afectada tiene una forma irregular, la cual se extiende a lo largo del boulevard Lourdes y calzada La Paz. Durante la visita de campo se tomaron datos generales como las inclinaciones de las laderas y las características geológico-geotécnicas de los materiales que quedaron expuestos tras el colapso del talud con las lluvias de agosto a septiembre del presente año, en el perímetro que comprende la 18 calle 48-80 Zona 05, en la colonia San José La Chácara.

Fig. 6 Localización del deslizamiento ocurrido en 18 calle 48-80 Zona 05, en la colonia San José La Chácara

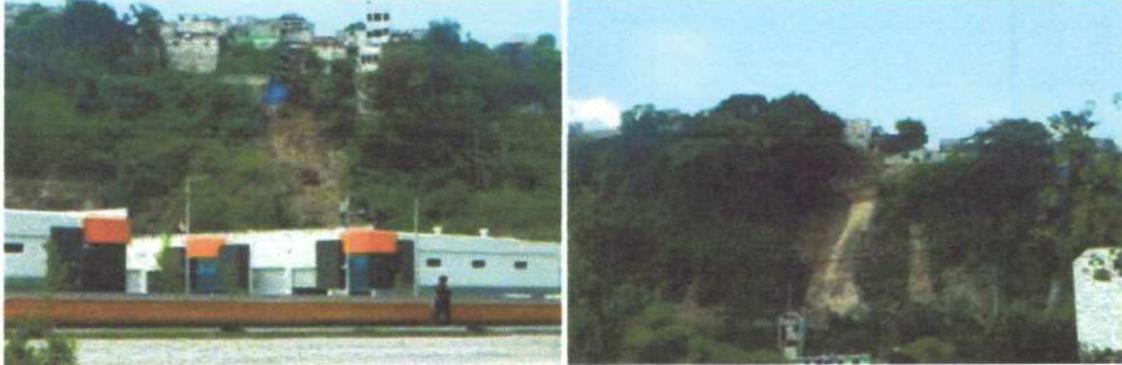
De acuerdo con las observaciones realizadas en el sitio y la información obtenida de la Carta Geológica del Instituto Geográfico Nacional de Guatemala, se encontró que la geología está conformada por rocas volcánicas (pómez), que con la acción de la meteorización generan suelos residuales (arenas con limos y arcillas limosas). Las capas de suelos residuales que se observaron en campo son favorables al deslizamiento, ya que su inclinación es mayor a 45°, casi paralelas a la superficie de la ladera (Figura 7).

Fig. 7 Materiales expuestos tras el colapso del talud

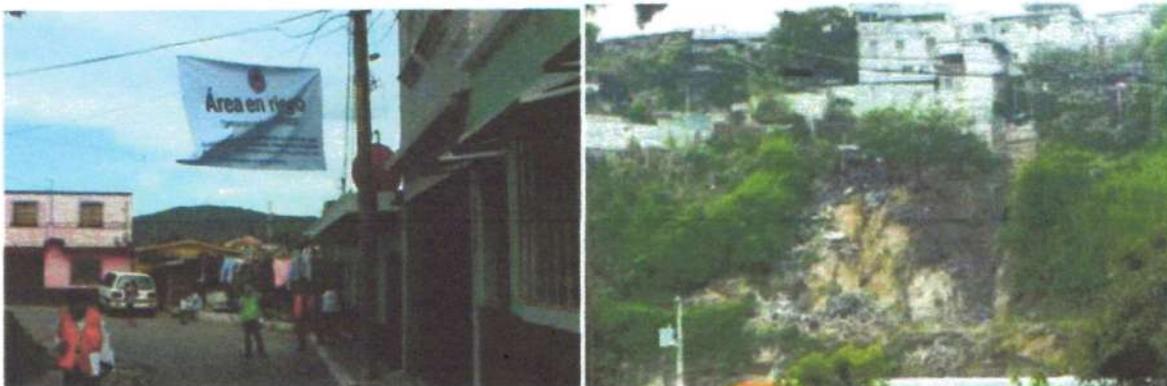
El deslizamiento observado en sitio obedece a las actividades de excavación y a los cortes realizados al pie de la ladera para la ampliación de un predio, de acuerdo con personal de la CONRED. Las viviendas se ubican en los predios contiguos a la zona de excavación, la cual ha sido delimitada y catalogada como *Zona en Riesgo* por la CONRED. Así mismo, se observaron algunos síntomas de inestabilidad como árboles inclinados, descargas de aguas residuales y pequeños desprendimientos en el perímetro del talud. En cuanto a las calles, viviendas e infraestructura no se observan daños (agrietamientos en el terreno, asfalto y estructuras). Además, se observaron trabajos urgentes de mitigación en áreas aledaña al deslizamiento (Figura 8), consistentes en el retiro de material a punto de desprenderse y evitar así un daño mayor a la infraestructura expuesta, tanto al pie como en la corona de la ladera.

Fig. 8 Zona catalogada por CONRED como de alto riesgo y trabajos de mitigación en la ladera contigua a la zona de deslizamiento
