# Asbestinventarisatetest

Molenstraat 58, 2270 Herenthout

Attestnummer : 20221213-000315.000

Uitgegeven op : 13.12.2022

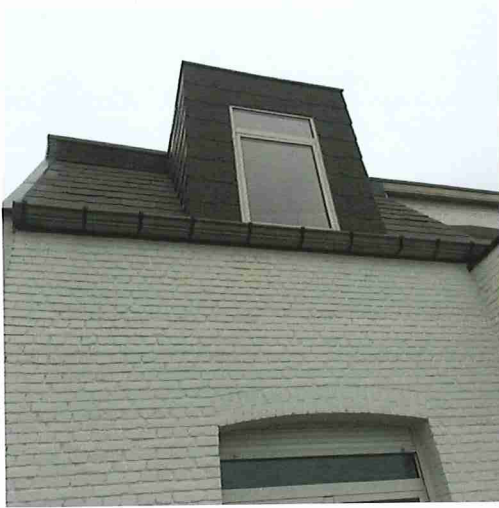
Vrije foto

De leien zijn vernieuwd en zijn niet asbestverdacht

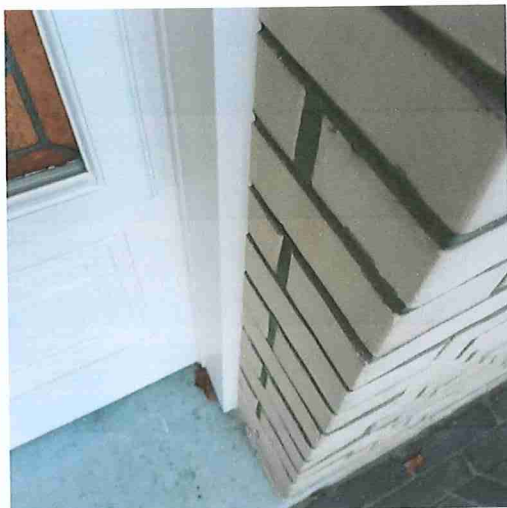
Vrije foto

De mastiek werd nader bekeken en als niet asbestverdacht beschouwd (soepel en elastisch)

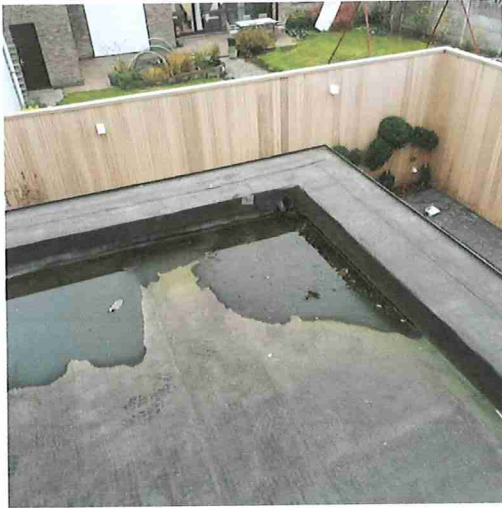
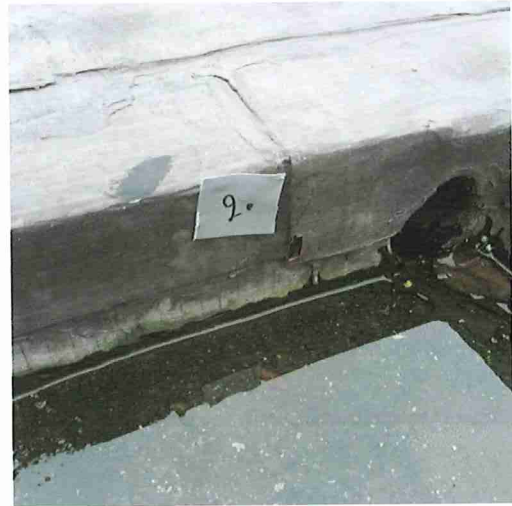
## Fiche 3: bitumen plat dak

Geen asbest

| # | Type | Referentie | Resultaat |
|---|---|---|---|
| 3.1 | Puntmonster | 2 | Geen asbest |

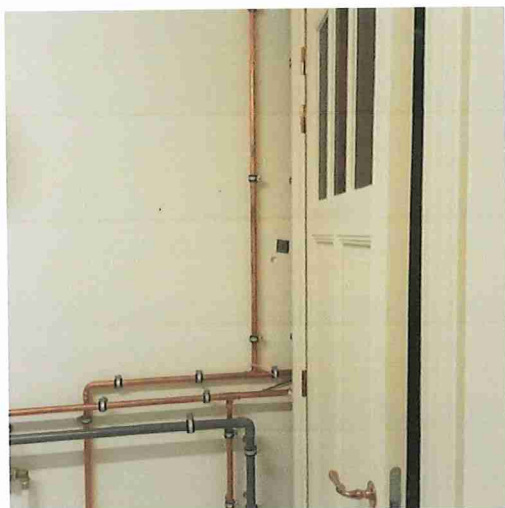
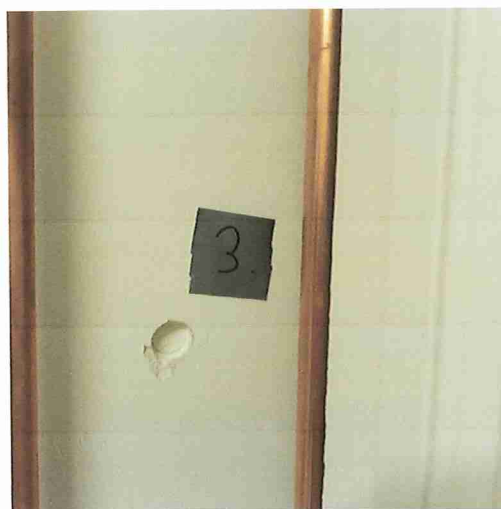
## Fiche 4: muurpleister

Geen asbest

| # | Type | Referentie | Resultaat |
|---|---|---|---|
| 4.1 | Puntmonster | 3 | Geen asbest |

| Opmerking | Het pleisterwerk is recent vernieuwd , monstername beperkt genomen |

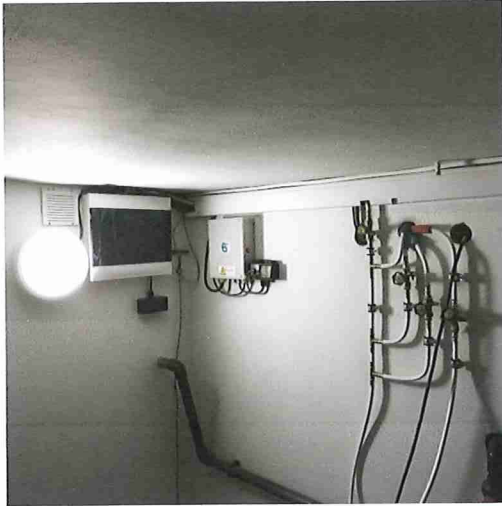
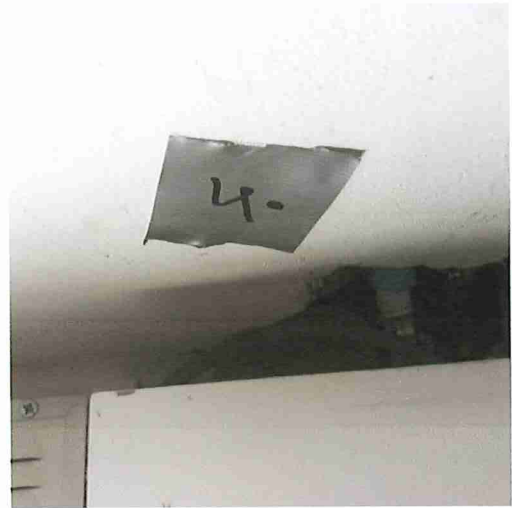
## Fiche 5: plafondpleister kelder

Geen asbest

| # | Type | Referentie | Resultaat |
|---|---|---|---|
| 5.1 | Puntmonster | 4 | Geen asbest |

| Opmerking | Het pleisterwerk werd recent vernieuwd, tevens ook gyproc plafonds aanwezig |

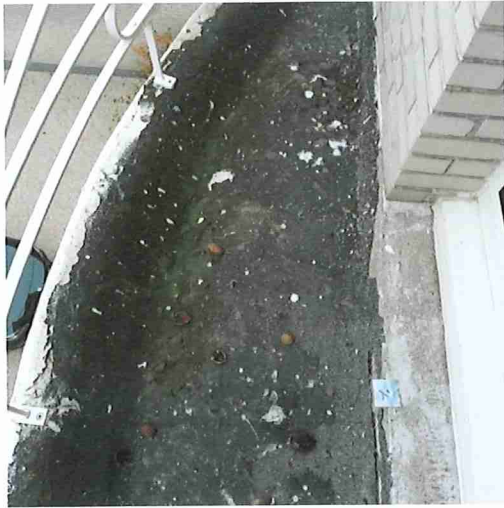
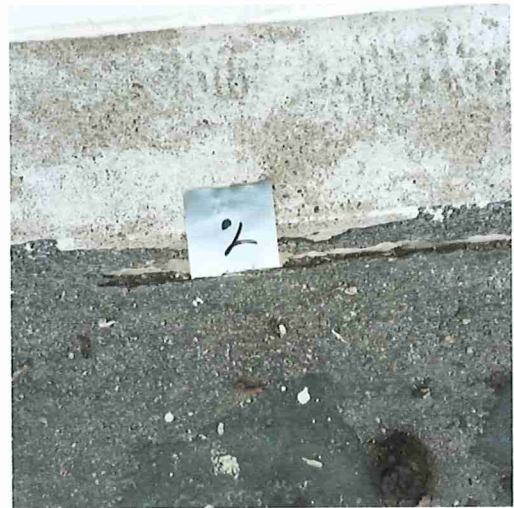
## Fiche 6: aansmeerlaag balkon

Geen asbest

| # | Type | Referentie | Resultaat |
|---|---|---|---|
| 6.1 | Puntmonster | 1 | Geen asbest |
