# Asbestinventarisatetest

Hoeklaan 27, 2180 Antwerpen

Attestnummer : 20250227-000179.000

Uitgegeven op : 27.02.2025

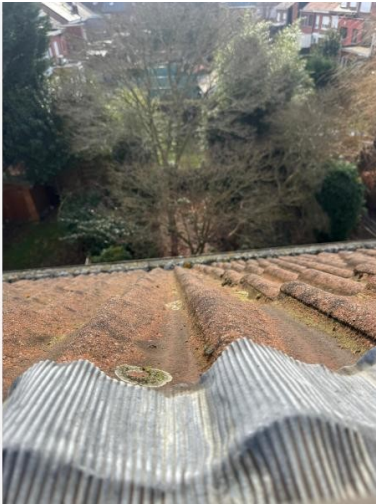
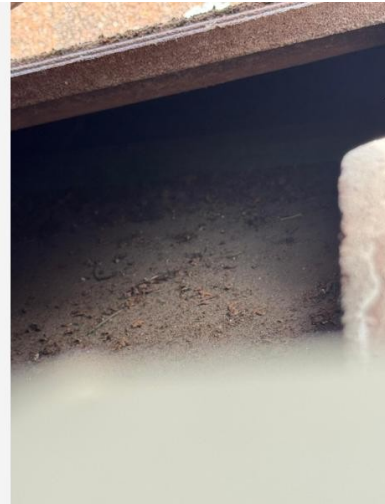
Het asbestmateriaal valt onder de mijlpaal van 2040.

Asbesttoepassing is bedekt: kans op breken panlatten en dakpannen bij verwijderen van het onderdak

| Eindbeoordeling materiaalrisico | Laag materiaalrisico en/of verlaagde kans op vezelvrijgave |

| Gebondenheid | Categorie 1: hechtgebonden in oorsprong |
| Asbestsoort (vezeltype) | Crocidoliet aanwezig |
| Asbestconcentratie | Laag (< 50%) |
| Afschermingsgraad van het gehele materiaal | Geheel of deels vrij aan de buitenlucht |
| Toestand van het materiaal | Onbeschadigd, niet verweerd |

| Beschrijving | Onderdak |
| Asbestmateriaal | Plaat, paneel, tablet - Type Menuiserie |

- Zorg voor een veilig beheer. Vermijd het beschadigen van het asbestmateriaal. Controleer de toestand jaarlijks op wijzigingen.
- Zorg voor een veilig beheer en verwijder dit asbestmateriaal wanneer het bij werken eenvoudig bereikbaar wordt. Controleer de toestand jaarlijks op wijzigingen.

- Eenvoudige handelingen: mag via doe-het-zelf of door werknemer(s) met opleidingsattest eenvoudige handelingen  
Indien onderdak kan verwijderd worden bij werken zonder risico op vrijgave asbestvezels
- Eenvoudige handelingen: enkel door erkend asbestverwijderaar  
Indien onderdak NIET kan verwijderd worden bij werken zonder risico op vrijgave asbestvezels

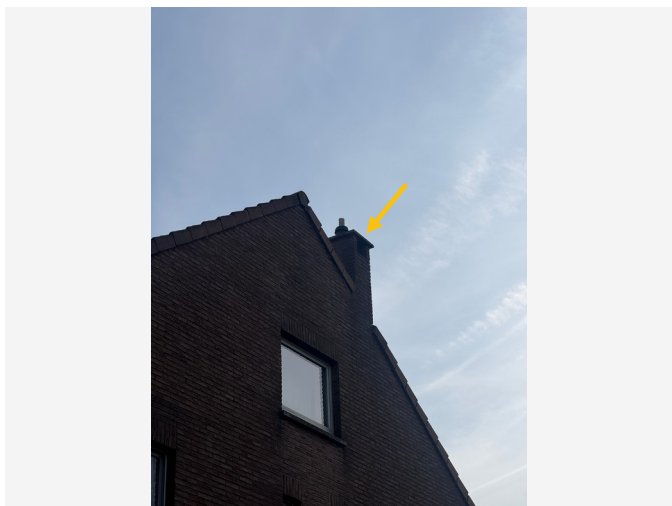
Situeringsfoto

**Reden:** Het te onderzoeken materiaal situeert zich hoger dan 3,50 m te rekenen vanaf een veilige ondergrond

**Uitleg van de asbestdeskundige:** Binnenkant van de schoorsteen (schouw) kan niet veilig onderzocht worden zonder gebruikmakende van een hoogtewerker

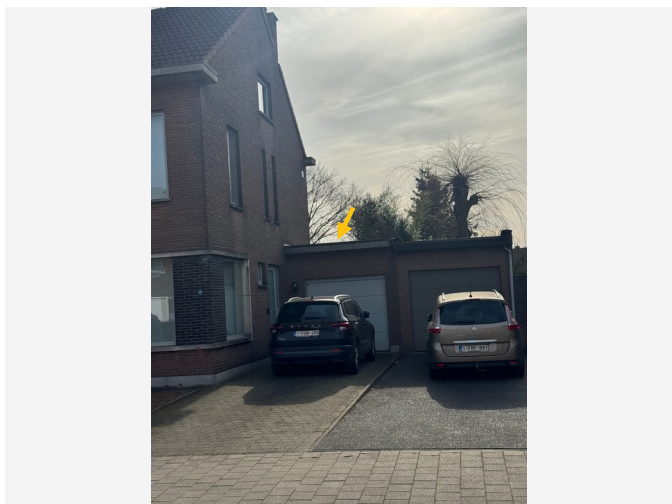
Platte daken zijn in 2018 opnieuw gedaan; nieuwe roofing; zie bewijsdocumenten/facturen

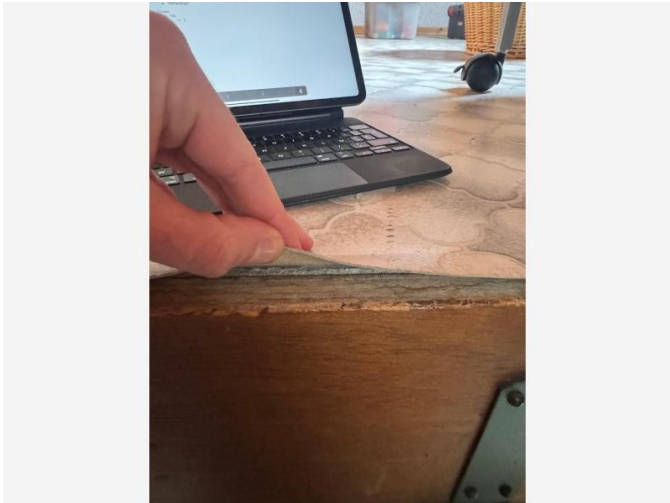
Vloerzeil op de zolder is flexibel/té nieuw; niet asbestverdacht

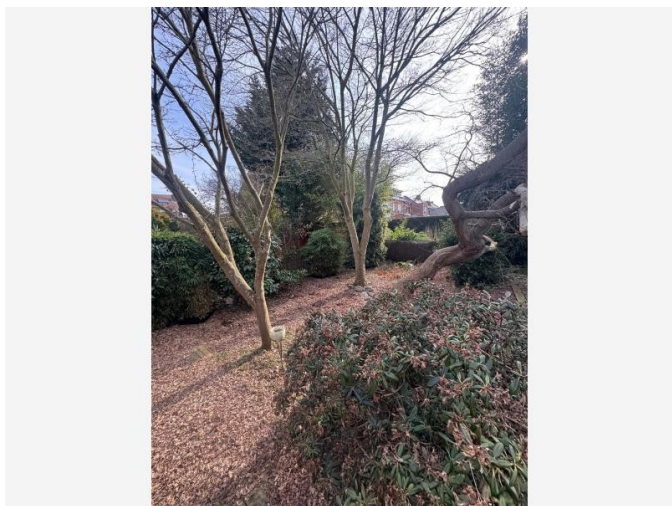
Geen asbestverdachte toepassingen in of rond de tuin

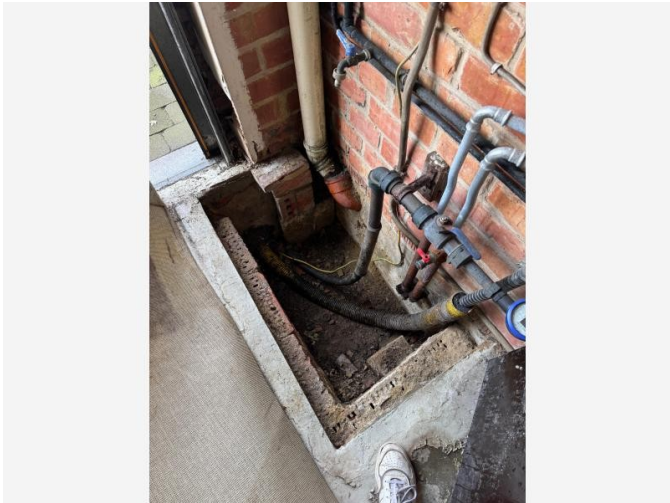
Geen asbestverdachte toepassingen aangetroffen in de water/kruipput in de garage

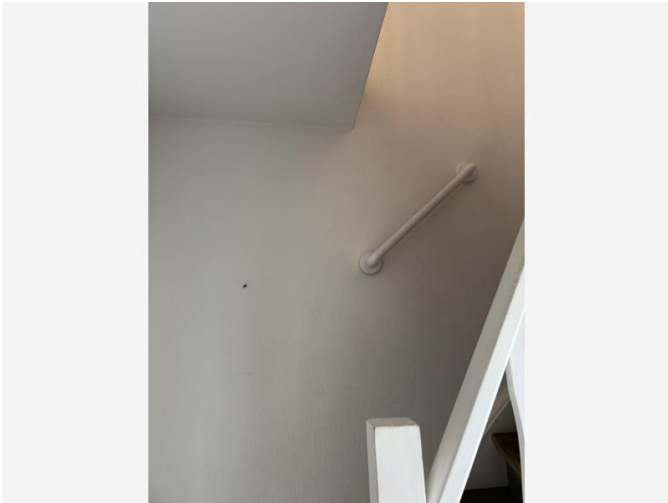
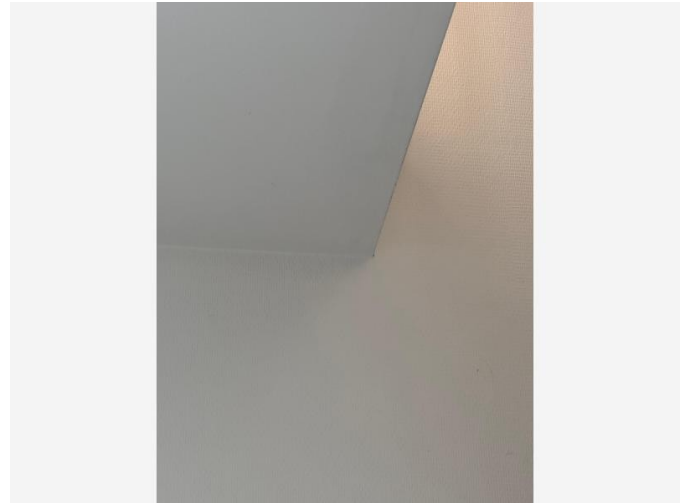
## Fiche 7: Pleisterwerk plafond

Geen asbest

| # | Type | Referentie | Resultaat |
|---|---|---|---|
| 7.1 | Mengmonster | #2 Pleisterwerk plafond | Geen asbest |

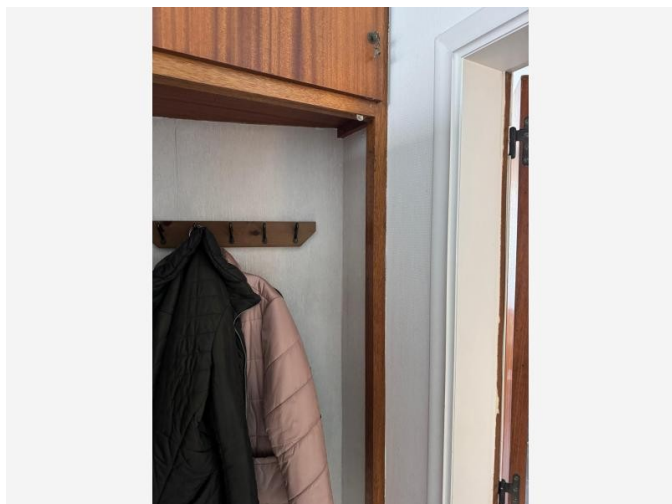
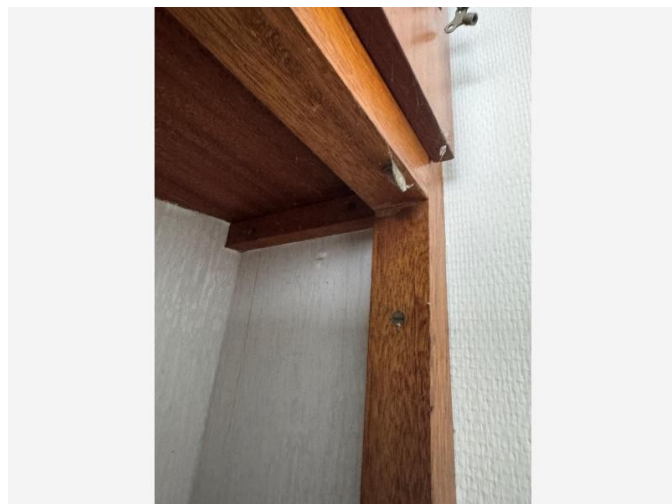
## Fiche 8: Pleisterwerk muren

Geen asbest

| # | Type | Referentie | Resultaat |
|---|---|---|---|
| 8.1 | Mengmonster | #1 Pleisterwerk muren | Geen asbest |
