# Asbestinventarisatetest

Churchilllaan 272, 2900 Schoten

Attestnummer : 20221211-000202.000

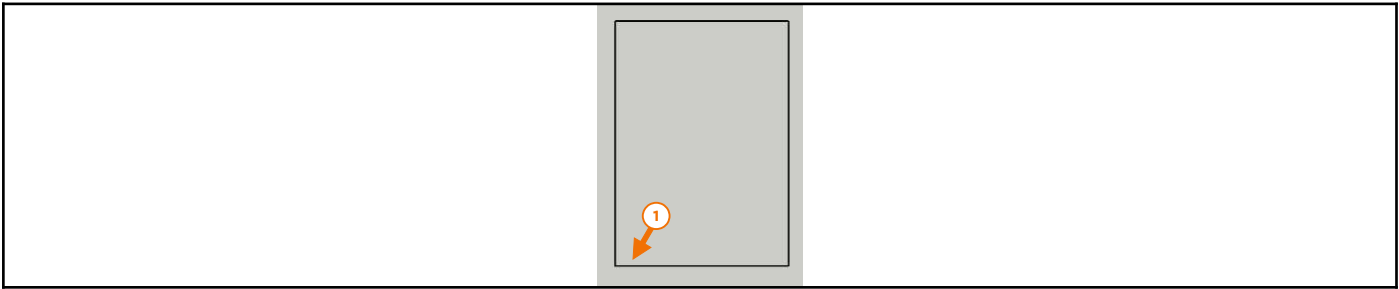
# Plan 1.5: kelder

| Beschrijving | Type | Actie |
|---|---|---|
| 1. vezelcement muurdoorvoer | Asbestmateriaal | <a href="#">Verwijderen</a> |

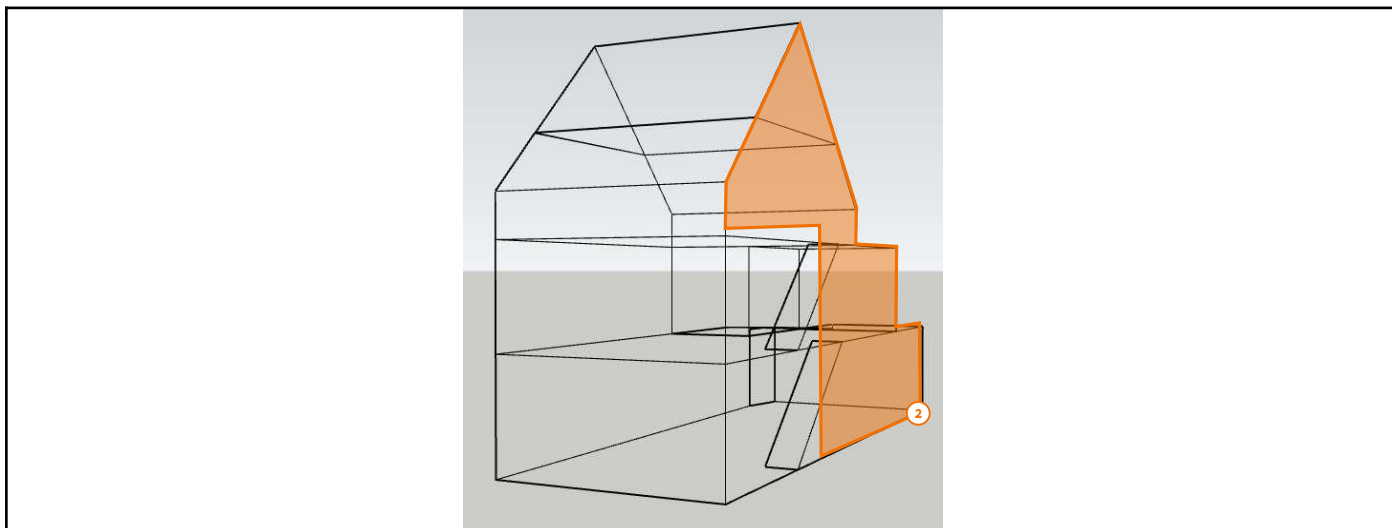
## Plan 1.6: schets

| Beschrijving | Type | Actie |
|---|---|---|
| 2. vezelcement shingels tegen rechtse gevel | Asbestmateriaal | <a href="#">Verwijderen</a> |

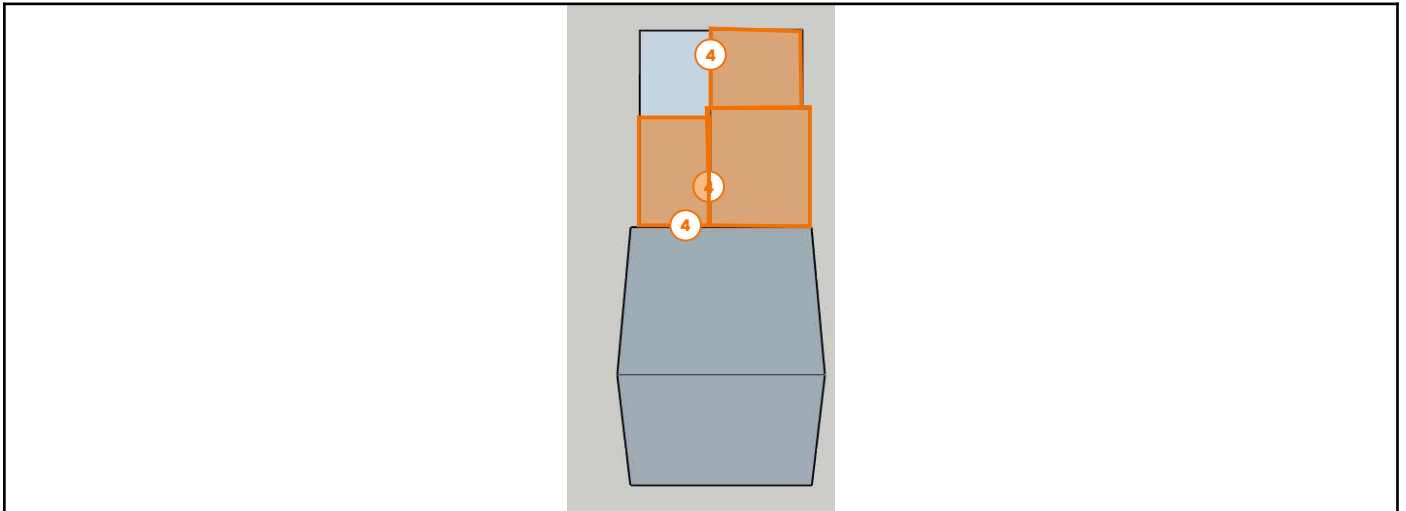
## Plan 1.7: plan daken

| Beschrijving | Type | Actie |
|---|---|---|
| 4. roofing platte daken | Asbestmateriaal | Maatregelen nemen |

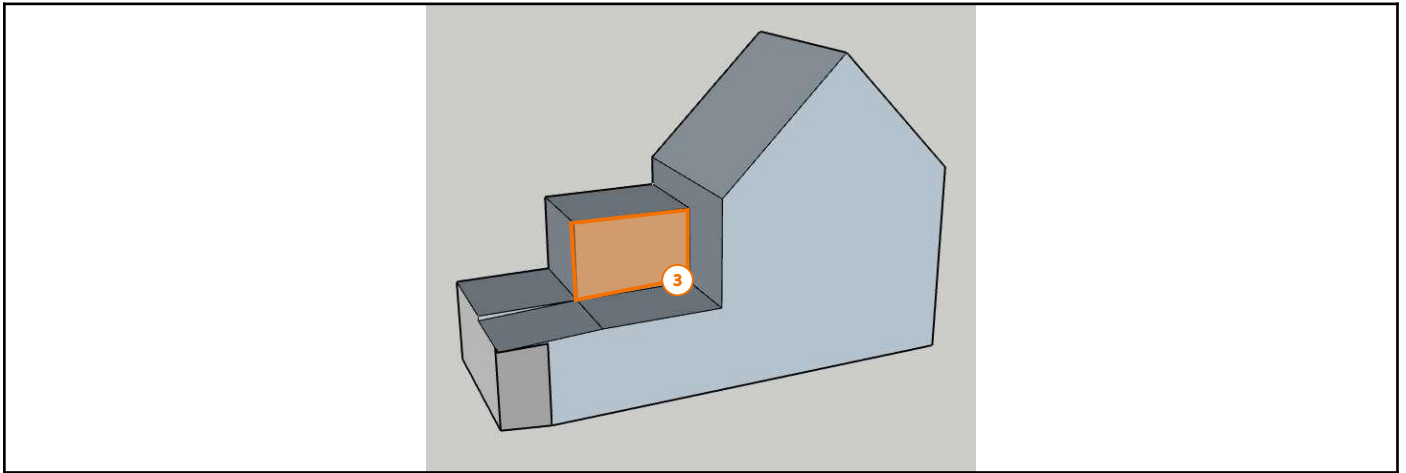
## Plan 1.8: linkse gevel achterbouw 1ste

| Beschrijving | Type | Actie |
|---|---|---|
| 3. shingels tegen linkse muur achterbouw 1ste verd. | Asbestmateriaal | <a href="#">Verwijderen</a> |

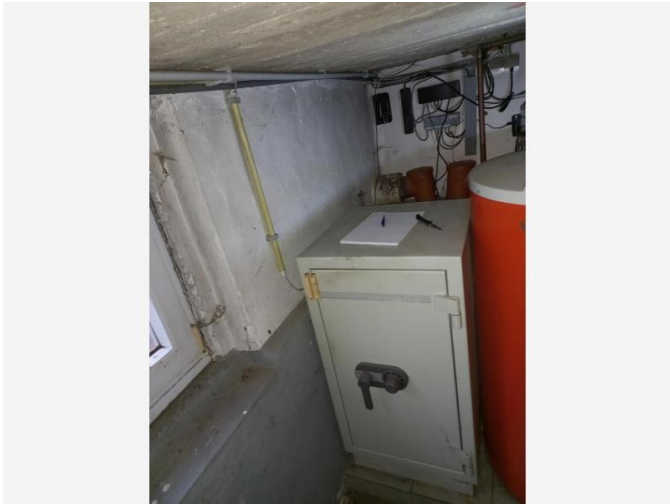
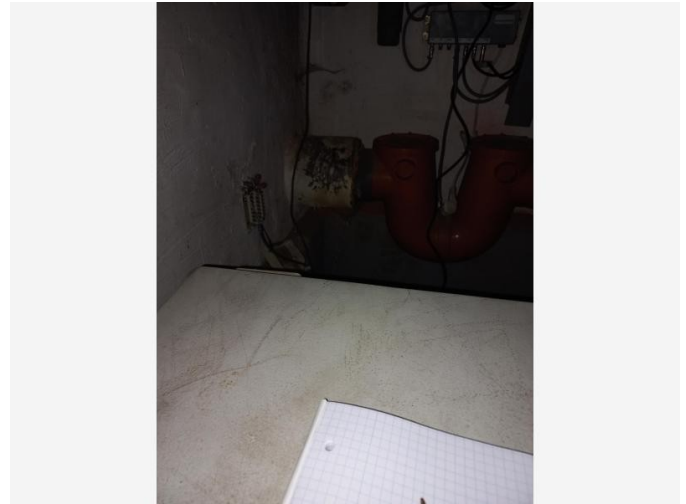
Het asbestmateriaal valt onder de mijlpaal van 2040.

| Eindbeoordeling materiaalarisico | Verhoogd materiaalarisico en/of verhoogde kans op vezelvrijgave |

| Asbestsoort (vezeltype) | Crocidoliet aanwezig |
| Toestand van het materiaal | Licht beschadigd, licht verweerd. Intact materiaal type Pical – asbestboard of categorie III 'gebondenheid' |

| Beschrijving | vezelcement muurdoorvoer |

Verwijderen

- Zorg voor een veilig beheer. Vermijd het beschadigen van het asbestmateriaal. Controleer de toestand jaarlijks op wijzigingen.
- Zorg voor een veilig beheer en verwijder dit asbestmateriaal wanneer het bij werken eenvoudig bereikbaar wordt. Controleer de toestand jaarlijks op wijzigingen.

- Eenvoudige handelingen: enkel door erkend asbestverwijderaar  
Indien dit enkel een doorvoer is en deze niet door loopt onder voetpad kan deze verwijderd worden zonder deze te beschadigen door de muur er rond weg te kappen en de pvc buis die er in gaat af te zagen.

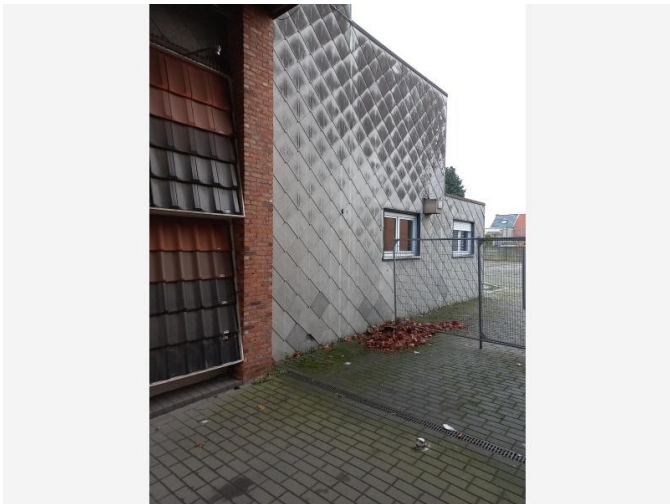
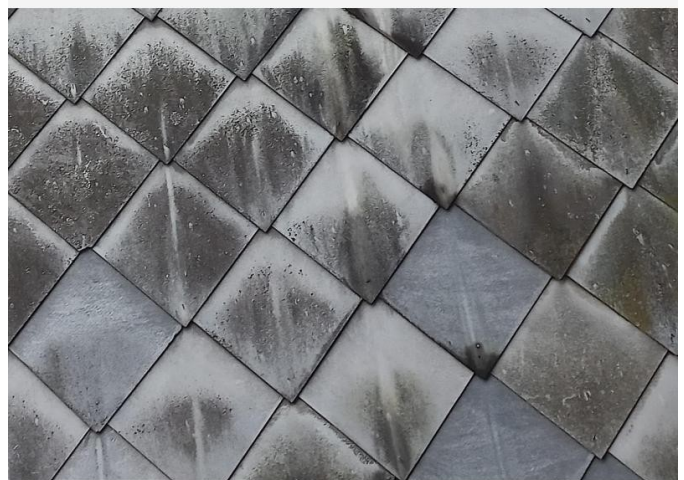
Het asbestmateriaal valt onder de mijlpaal van 2034.

| Eindbeoordeling materiaalrisico | Verhoogd materiaalrisico en/of verhoogde kans op vezelvrijgave |

| Asbestsoort (vezeltype) | Crocidoliet aanwezig |
| Toestand van het materiaal | Matig beschadigd, matig verweerd |

| Beschrijving | vezelcement shingels tegen rechtse gevel |

Verwijderen

- Zorg voor een veilig beheer. Vermijd het beschadigen van het asbestmateriaal. Controleer de toestand jaarlijks op wijzigingen.
- Hemelwater dat afspoelt van asbestcement daken of gevels kan asbestdeeltjes bevatten. Gebruik het enkel voor gesloten circuits (bv. spoelen toiletten). Reinig na het vervangen van het dak of de gevel de dakgoten en regenwaterput of -ton om asbesthoudend sediment of slib te verwijderen

- Eenvoudige handelingen: mag via doe-het-zelf of door werknemer(s) met opleidingsattest eenvoudige handelingen deze kunnen zonder ze te beschadigen worden weggenomen.

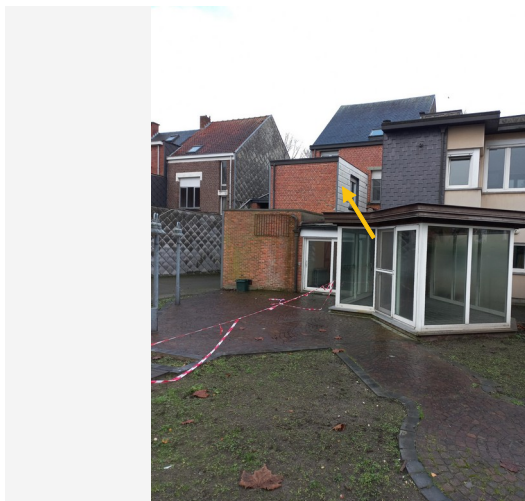
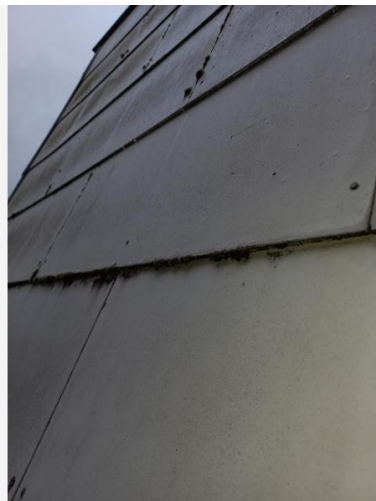
## Fiche 3: shingels tegen linkse muur achterbouw 1ste verd.

Het asbestmateriaal valt onder de mijlpaal van 2034.

| Eindbeoordeling materiaalisico | Laag materiaalisico en/of verlaagde kans op vezelvrijgave |

| Asbestsoort (vezeltype) | Crocidoliet aanwezig |
| Toestand van het materiaal | Licht beschadigd, licht verweerd. Intact materiaal type Pical – asbestboard of categorie III 'gebondenheid' |

Verwijderen

- Zorg voor een veilig beheer. Vermijd het beschadigen van het asbestmateriaal. Controleer de toestand jaarlijks op wijzigingen.
- Hemelwater dat afspoelt van asbestcement daken of gevels kan asbestdeeltjes bevatten. Gebruik het enkel voor gesloten circuits (bv. spoelen toiletten). Reinig na het vervangen van het dak of de gevel de dakgoten en regenwaterput of -ton om asbesthoudend sediment of slib te verwijderen

- Eenvoudige handelingen: mag via doe-het-zelf of door werknemer(s) met opleidingsattest eenvoudige handelingen deze kunnen worden losgemaakt zonder ze te beschadigen en correct afgevoerd.

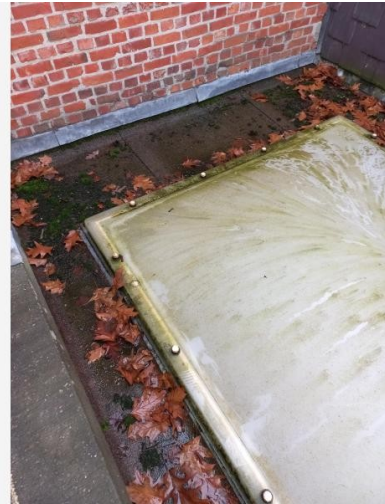
Het asbestmateriaal valt onder de mijlpaal van 2040.

| Eindbeoordeling materiaalrisico | Verhoogd materiaalrisico en/of verhoogde kans op vezelvrijgave |

| Asbestsoort (vezeltype) | Crocidoliet aanwezig |
| Toestand van het materiaal | Matig beschadigd, matig verweerd |

| Beschrijving | roofing platte daken |
| Eenvoudig bereikbaar | Nee <ul style="list-style-type: none"><li>Verwijdering tast de bouwkundige integriteit aan.</li></ul> |

Maatregelen nemen

- Zorg voor een veilig beheer. Vermijd het beschadigen van het asbestmateriaal. Controleer de toestand jaarlijks op wijzigingen.

- Eenvoudige handelingen: enkel door erkend asbestverwijderaar doordat de vezels sterk gebonden zijn in de matrix kan deze na fixatie voorzichtig worden losgesneden

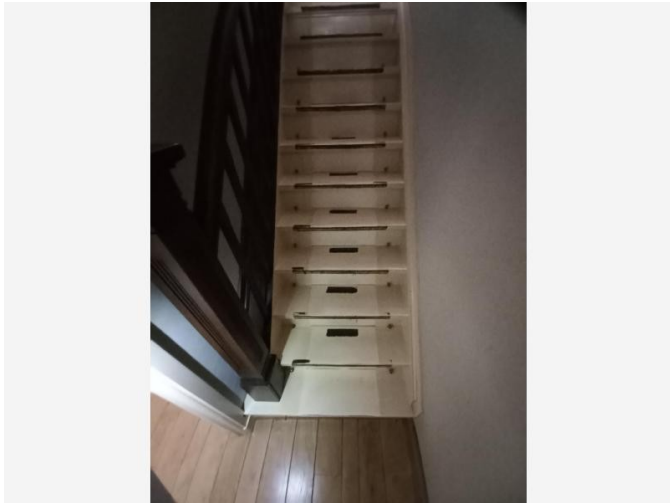
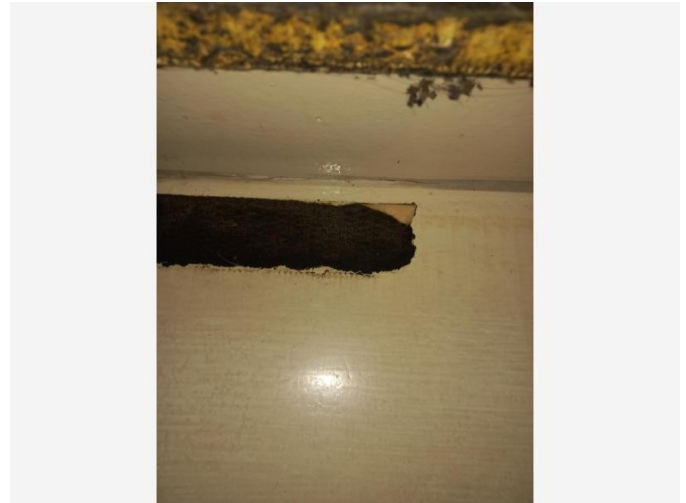
## Fiche 5: Zwarte lijm op trap

Geen asbest

| # | Type | Referentie | Resultaat |
|---|---|---|---|
| 5.1 | Puntmonster | 1 | Geen asbest |

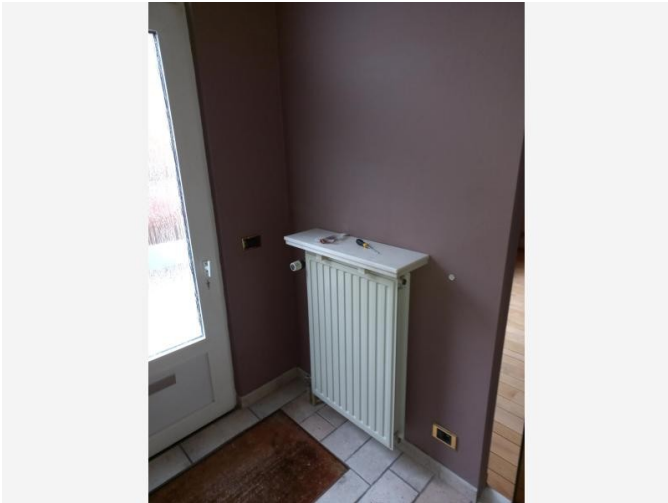
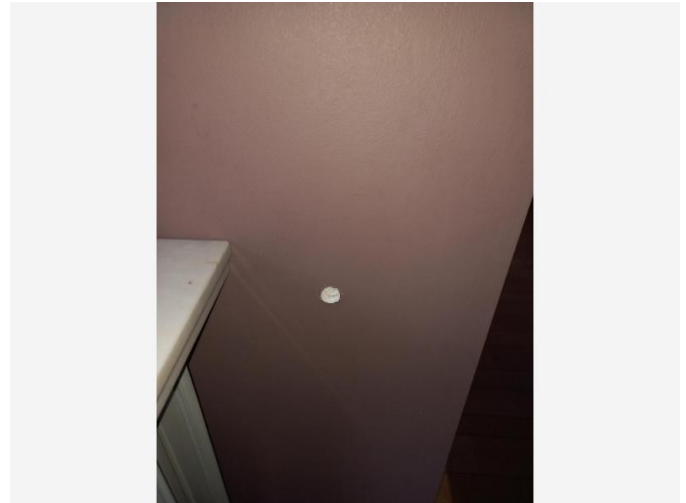
## Fiche 6: pleisterwerk muren

Geen asbest

| # | Type | Referentie | Resultaat |
|---|---|---|---|
| 6.1 | Mengmonster | 3 | Geen asbest |
