# Asbestinventarisatetest

Augustijnslei 201/4001, 2930 Brasschaat

Attestnummer : 20240408-000102.000

Uitgegeven op : 08.04.2024

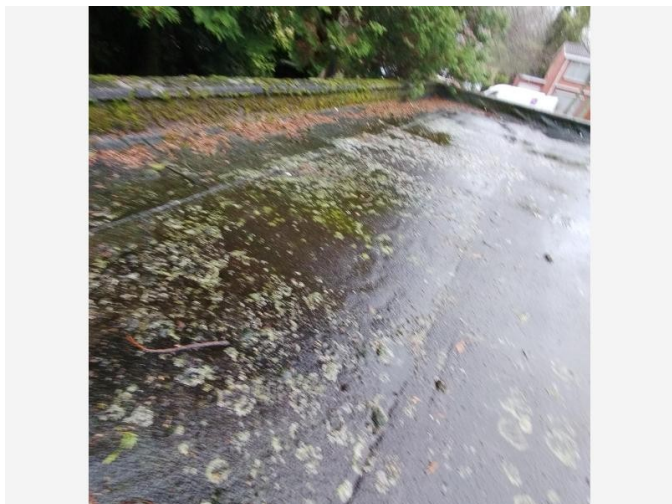
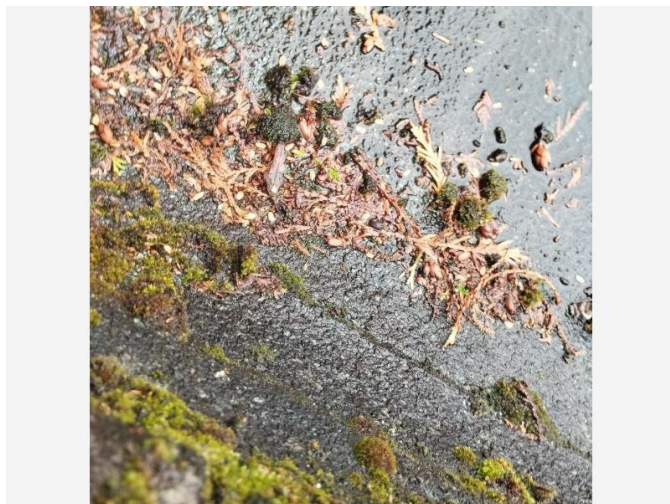
| Beschrijving | Type | Actie |
|---|---|---|
| 1. Roofing garage | Asbestmateriaal | Zorgvuldig beheren |

| Eindbeoordeling materiaalrisico | Zeer laag materiaalrisico en/of zeer lage kans op vezelvrijgave |

| Toestand van het materiaal | Onbeschadigd, niet verweerd |

| Asbestmateriaal | Dak- en gevelbekleding - Roofing |
| Hoeveelheid (oppervlakte - aantal) | • 15,00 m <sup>2</sup> - 1 stuk |

| Opmerking | <p>Volgens het inspectieprotocol is een monstername van roofing verplicht om dit te identificeren als niet-asbesthoudend. Een monstername is echter niet mogelijk wegens kans op lekkage. De toepassing wordt in de databank als asbestverdacht beschouwd. Mogelijks kunnen er ook asbestverdachte onderlagen aanwezig zijn. Het is aangewezen om extra controle uit te voeren bij eventuele renovatiewerken. De vermelde oppervlaktes, diktes en volumes betreffen een beredeneerde schatting. Er worden geen rechten verleend aan deze oppervlaktes/diktes/volumes.</p> |

Het asbestmateriaal valt onder de mijlpaal van 2040.

- Zorg voor een veilig beheer. Vermijd het beschadigen van het asbestmateriaal. Controleer de toestand jaarlijks op wijzigingen.

- Eenvoudige handelingen: enkel door erkend asbestverwijderaar verwijdering dient te gebeuren volgens de geldende voorschriften en veiligheidsnormen

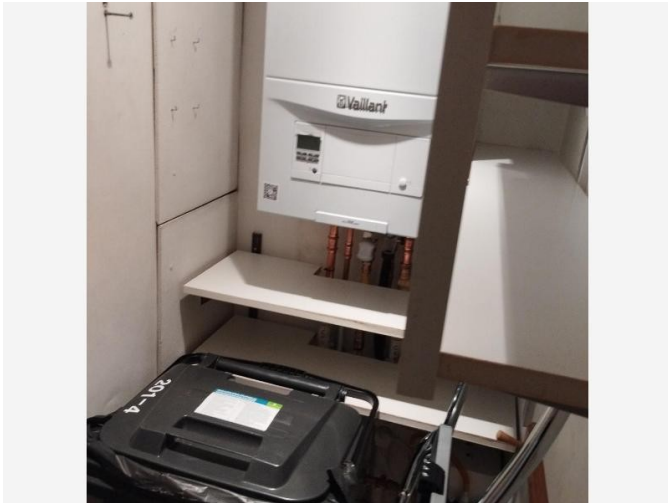
De brander is van 2023 en dus niet verdacht. Zie bijlagen

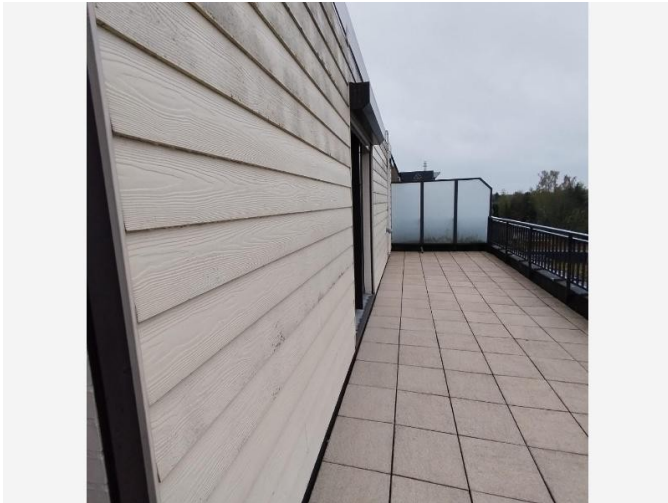
De panelen aan de achterzijde van het appartement zijn van 2014 en dus niet asbest verdacht.

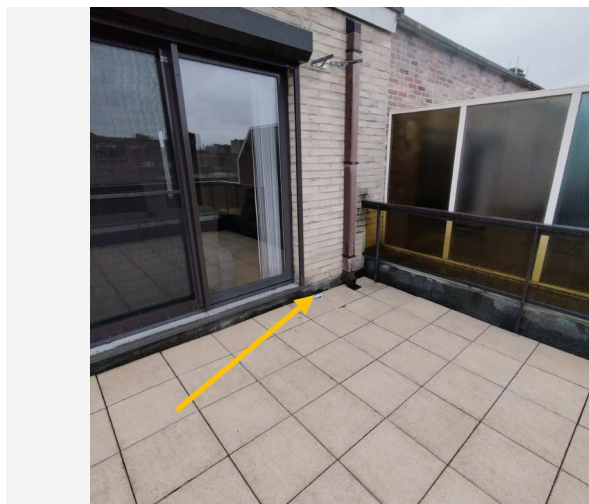
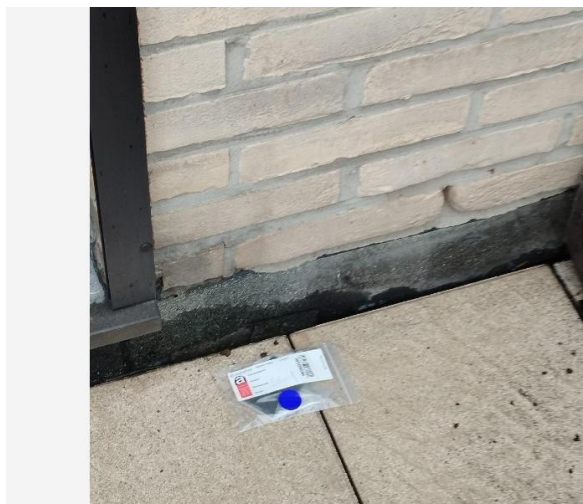
## Fiche 5: Roofing terrassen

Geen asbest

| # | Type | Referentie | Resultaat |
|---|---|---|---|
| 5.1 | Puntmonster | Roofing | Geen asbest |

| Opmerking | <p>Er werd een staal genomen aan een overlappend stuk roofing waardoor de waterdichtheid van de dakbedekking niet in het gedrang komt. Het is niet duidelijk of er asbestverdachte onderlagen aanwezig zijn. Extra controle/staalname aangewezen bij renovatiewerken. De vermelde oppervlaktes, diktes en volumes betreffen een beredeneerde schatting. Er worden geen rechten verleend aan deze oppervlaktes/diktes/volumes.</p> |

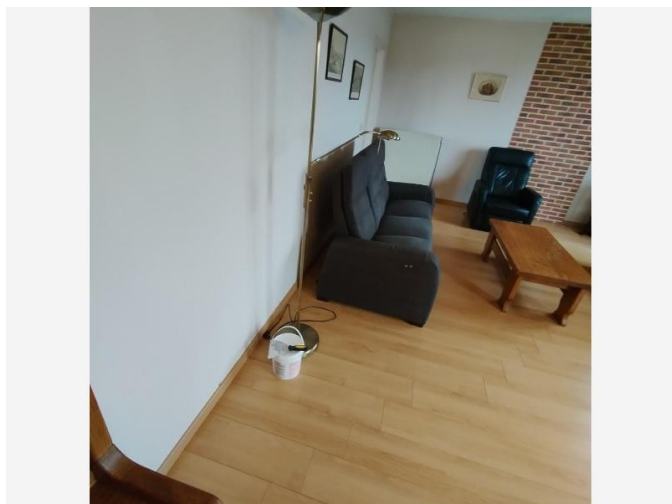
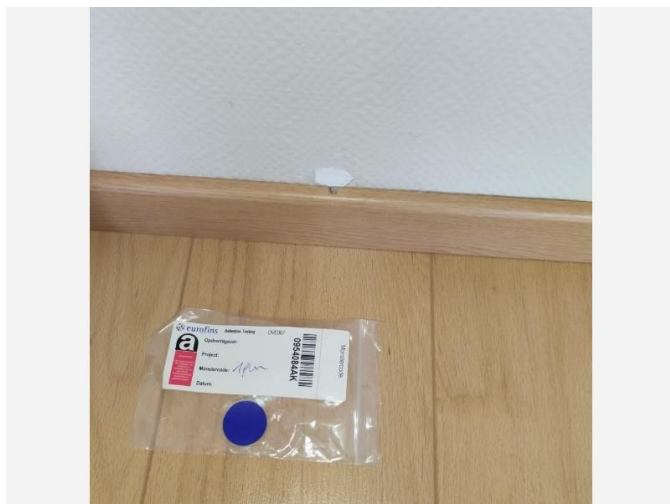
## Fiche 6: Muurpleister

Geen asbest

| # | Type | Referentie | Resultaat |
|---|---|---|---|
| 6.1 | Mengmonster | Muurpleister | Geen asbest |

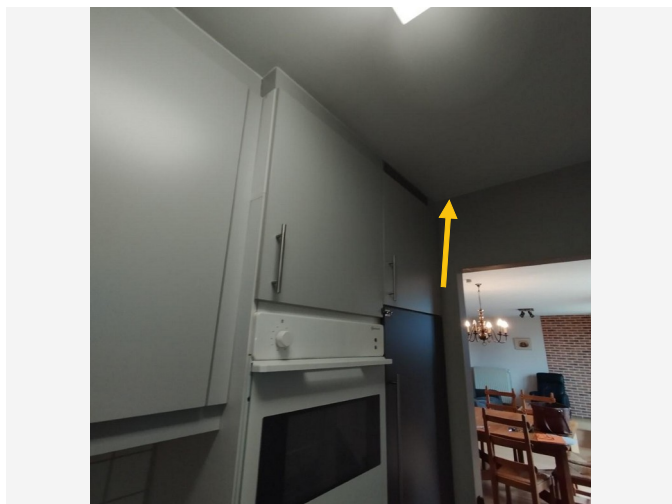
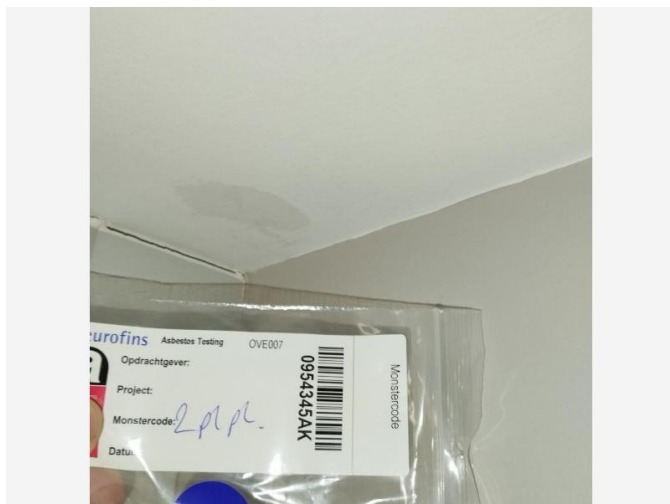
## Fiche 7: plafondpleister

Geen asbest

| # | Type | Referentie | Resultaat |
|---|---|---|---|
| 7.1 | Mengmonster | plafondpleister | Geen asbest |
