# Asbestinventarisatetest

Leugstraat 137, 2630 Aartselaar

Attestnummer : **20250820-000200.000**

Uitgegeven op : **20.08.2025**

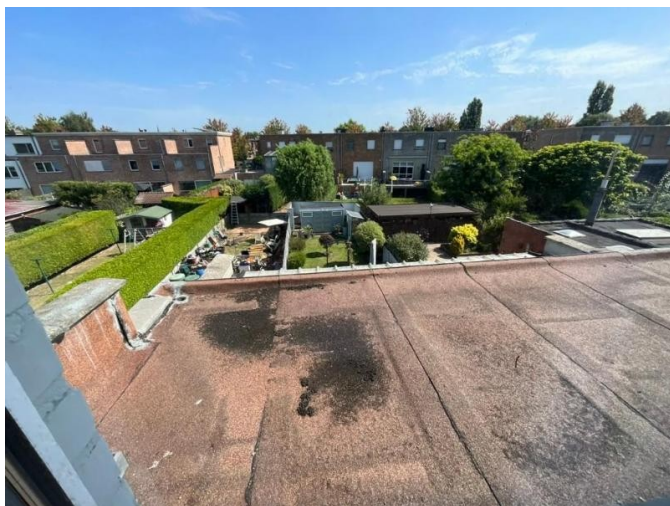
Roofing van voor 2000 is asbestverdacht. De daken werden na 2000 vernieuwd, zie bijlage, en er kon niet waargenomen worden of er oudere roofinglagen aanwezig waren. Staalname wordt geadviseerd bij volgende renovatiewerken,

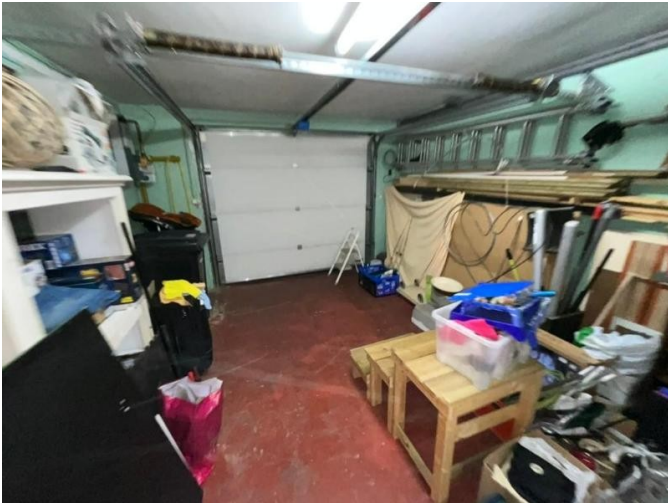
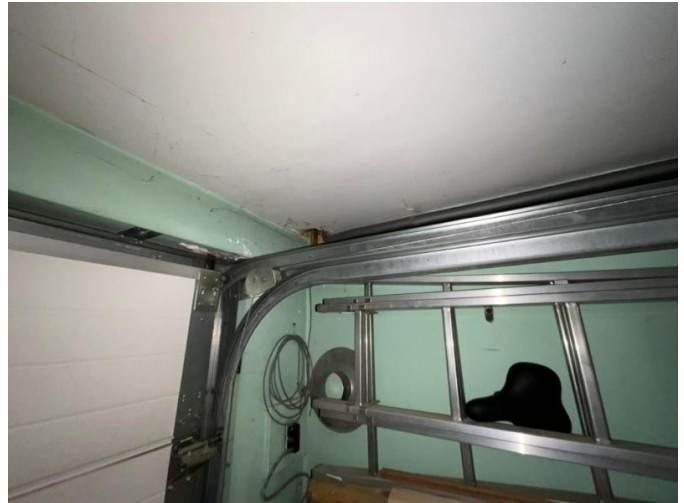
## Fiche 3: Pleisterwerk plafonds

### Conclusie

Geen asbest

| # | Type | Referentie | Resultaat |
|---|---|---|---|
| 3.1 | Mengmonster | M002 | Geen asbest |

| Opmerking | Hoeveelheid pleisterwerk bij benadering aangezien er geen asbest werd teruggevonden in het mengstaal. |

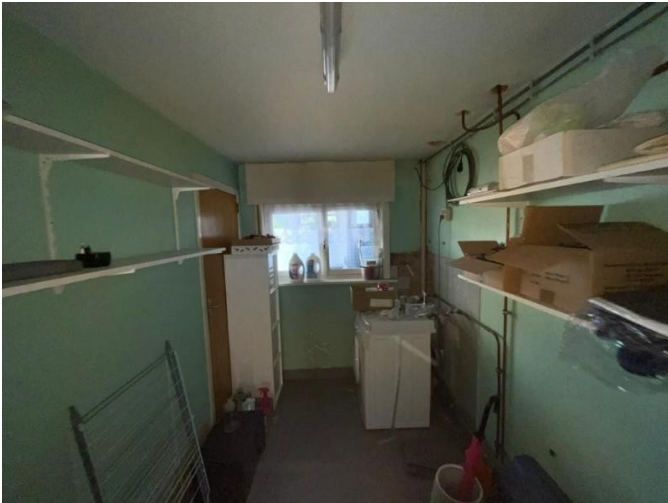
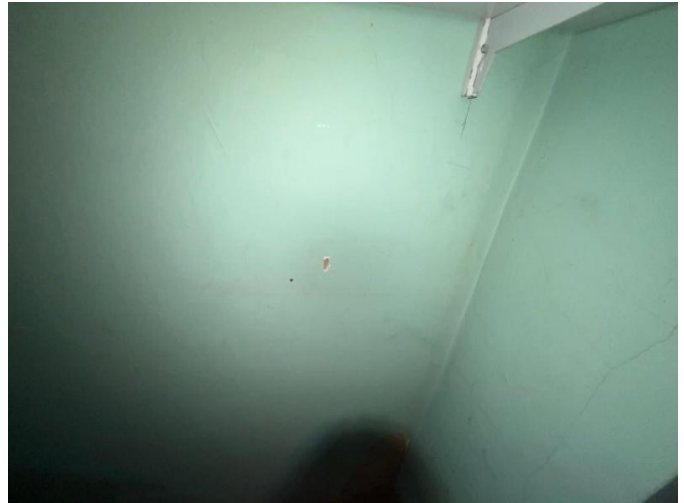
## Fiche 4: Pleisterwerk muren

### Conclusie

Geen asbest

| # | Type | Referentie | Resultaat |
|---|---|---|---|
| 4.1 | Mengmonster | M01 | Geen asbest |

| Opmerking | Hoeveelheid pleisterwerk bij benadering aangezien er geen asbest werd teruggevonden in het mengstaal. |
