# Asbestinventarisatetest

Van Hemelrijcklei 57, 2930 Brasschaat

Attestnummer : 20250910-000336.000

Uitgegeven op : 10.09.2025

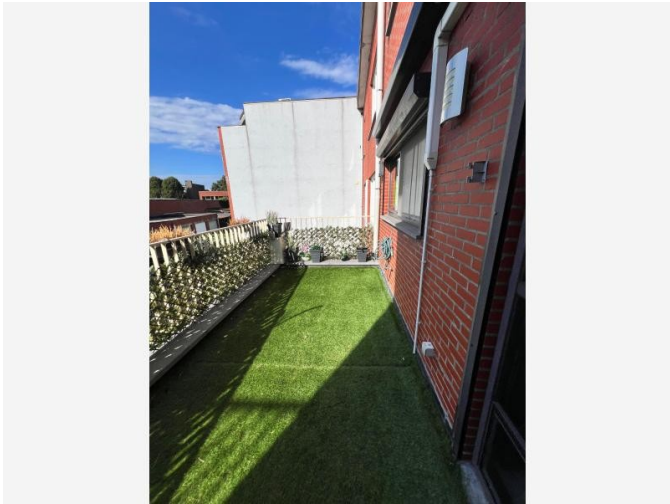
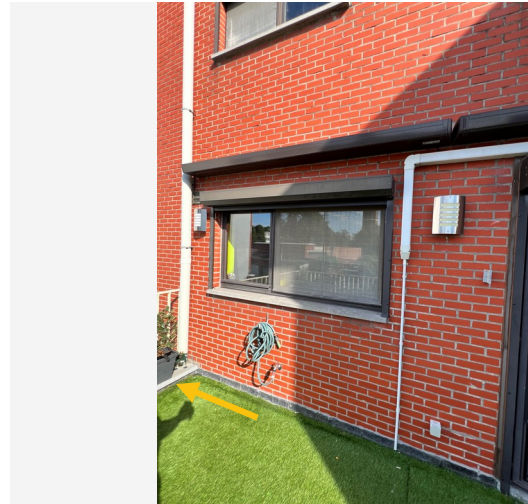
Overzichtsfoto

Detailfoto

| Eindbeoordeling materiaalrisico | Laag materiaalrisico en/of verlaagde kans op vezelvrijgave |

| Gebondenheid | Categorie 1: hechtgebonden in oorsprong |
| Asbestsoort (vezeltype) | Alleen chrysotiel |
| Asbestconcentratie | Laag (< 50%) |
| Afschermingsgraad van het gehele materiaal | Geheel of deels vrij aan de buitenlucht |
| Toestand van het materiaal | Licht beschadigd, licht verweerd. Intact calciumsilicaatmateriaal of categorie III 'gebondenheid' |

| Beschrijving | Roofing plat dak |
| Identificatiemethode | Vaststelling zonder monstername<br><br>Motivatie: Groot risico op structurele gevolgschade (lekkage, werking installatie,...) |
| Opmerking | Deze oppervlakte, volumes en gewichten zijn niet gemeten, maar geschat op basis van een benadering van de aanwezige roofing (de opgegeven hoeveelheden mogen niet gebruikt worden als maatstaf voor heffingen). Om gevolgschade en lekkages te voorkomen werd geen staal genomen. we raden aan bij geplande renovatiewerken de toepassing te bemonsteren om op asbestvezels te laten analyseren. |

Zorgvuldig beheren

- Zorg voor een veilig beheer. Vermijd het beschadigen van het asbestmateriaal. Controleer de toestand jaarlijks op wijzigingen.
- Voer bijkomende staalname(s) uit.

- Eenvoudige handelingen: enkel door erkend asbestverwijderaar  
Deze verwijdermethode valt onder de vorm van eenvoudige handelingen 'enkel door een erkend asbestverwijderaar' conform de VLAREM en de Codex Welzijn op het werk aangezien de kans op schadevorming tijdens de verwijderingswerken zeer groot is. Alle maatregelen opgenomen in de wetgeving moeten strikt nageleefd worden. Het is aangeraden om eerst stalen te laten nemen alvorens over te gaan tot de verwijdering van deze toepassing.

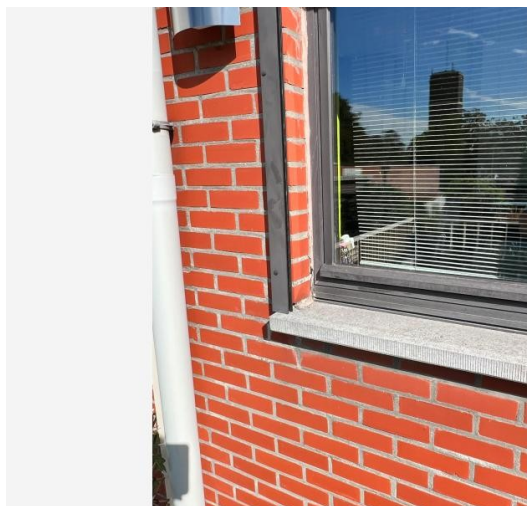
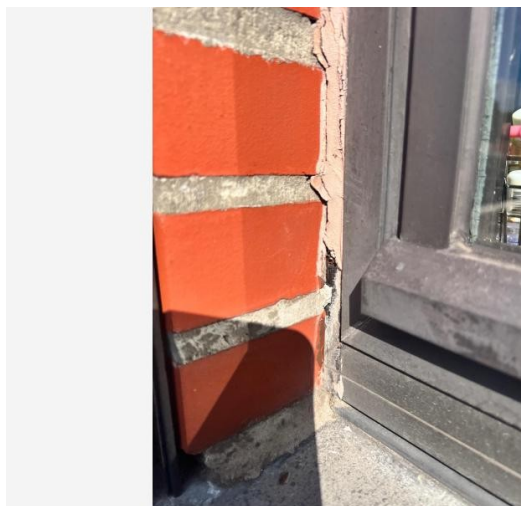
## Fiche 2: Mastiek

Overzichtsfoto

Detailfoto

Geen asbest

| # | Type | Referentie | Resultaat |
|---|---|---|---|
| 2.1 | Puntmonster | MM03 | Geen asbest |

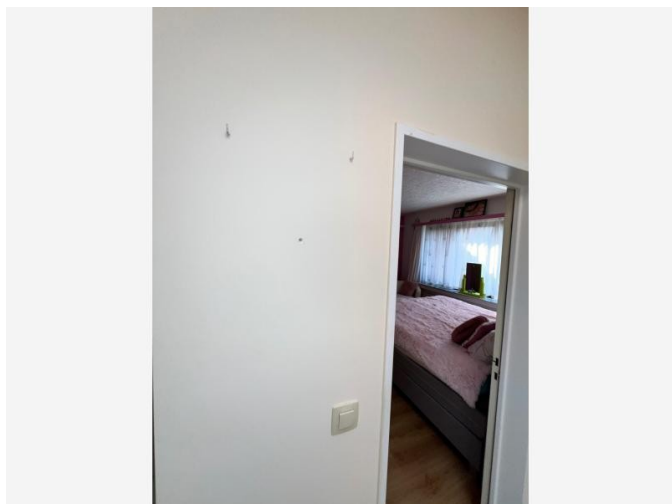
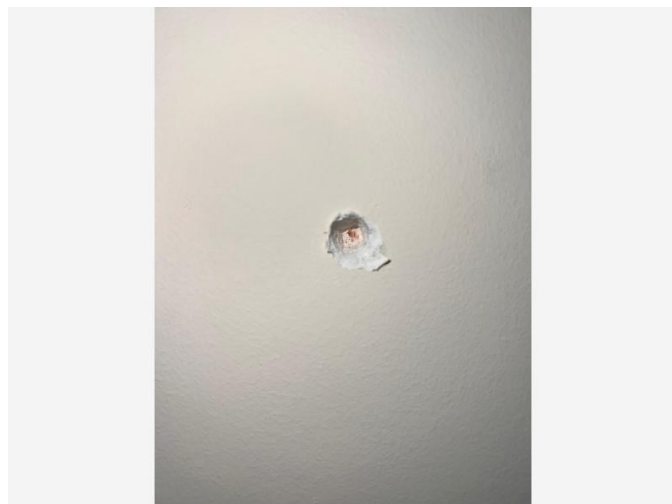
## Fiche 3: Pleisterwerk muren

Overzichtsfoto

Detailfoto

Geen asbest

| # | Type | Referentie | Resultaat |
|---|---|---|---|
| 3.1 | Mengmonster | MM01 | Geen asbest |

| Opmerking | Hoeveelheid asbest in het pleisterwerk werd niet bepaald aangezien er geen asbest werd teruggevonden in het mengstaal. |

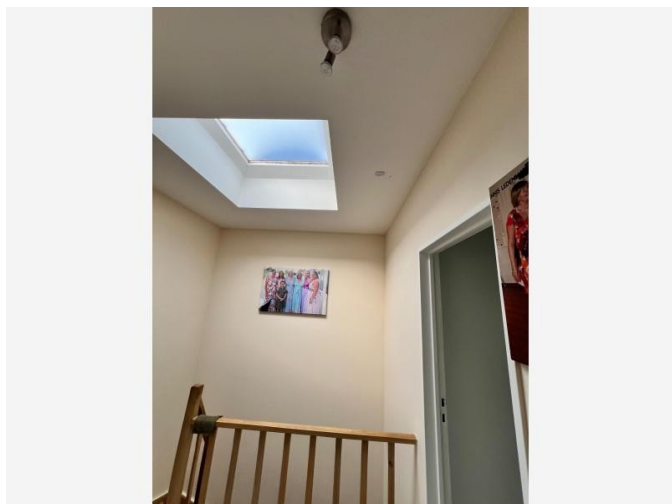
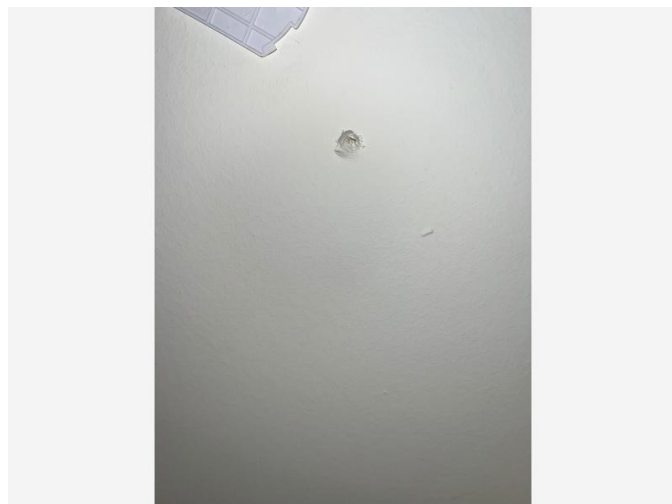
## Fiche 4: Pleisterwerk plafonds

Overzichtsfoto

Detailfoto

Geen asbest

| # | Type | Referentie | Resultaat |
|---|---|---|---|
| 4.1 | Mengmonster | MM02 | Geen asbest |

| Opmerking | Hoeveelheid asbest in het pleisterwerk werd niet bepaald aangezien er geen asbest werd teruggevonden in het mengstaal. |
